# 台風 19 号に対する防災対策及び被災状況について

2019年10月31日

東京電力ホールディングス株式会社

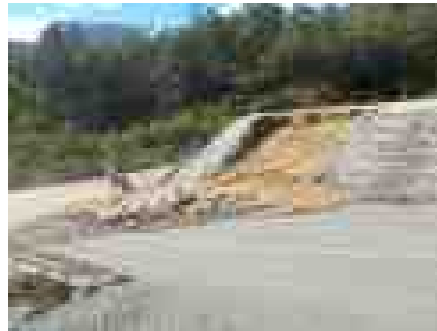
① 陳場沢川河口付近

- ・ 処理水タンクの堰カバー（堰内雨水流入抑制用）の一部損傷（破れ）
- ・ 発電所敷地内の一部法面の崩落（海洋や排水路への流れ込みはなし）

【一部崩れている状況】

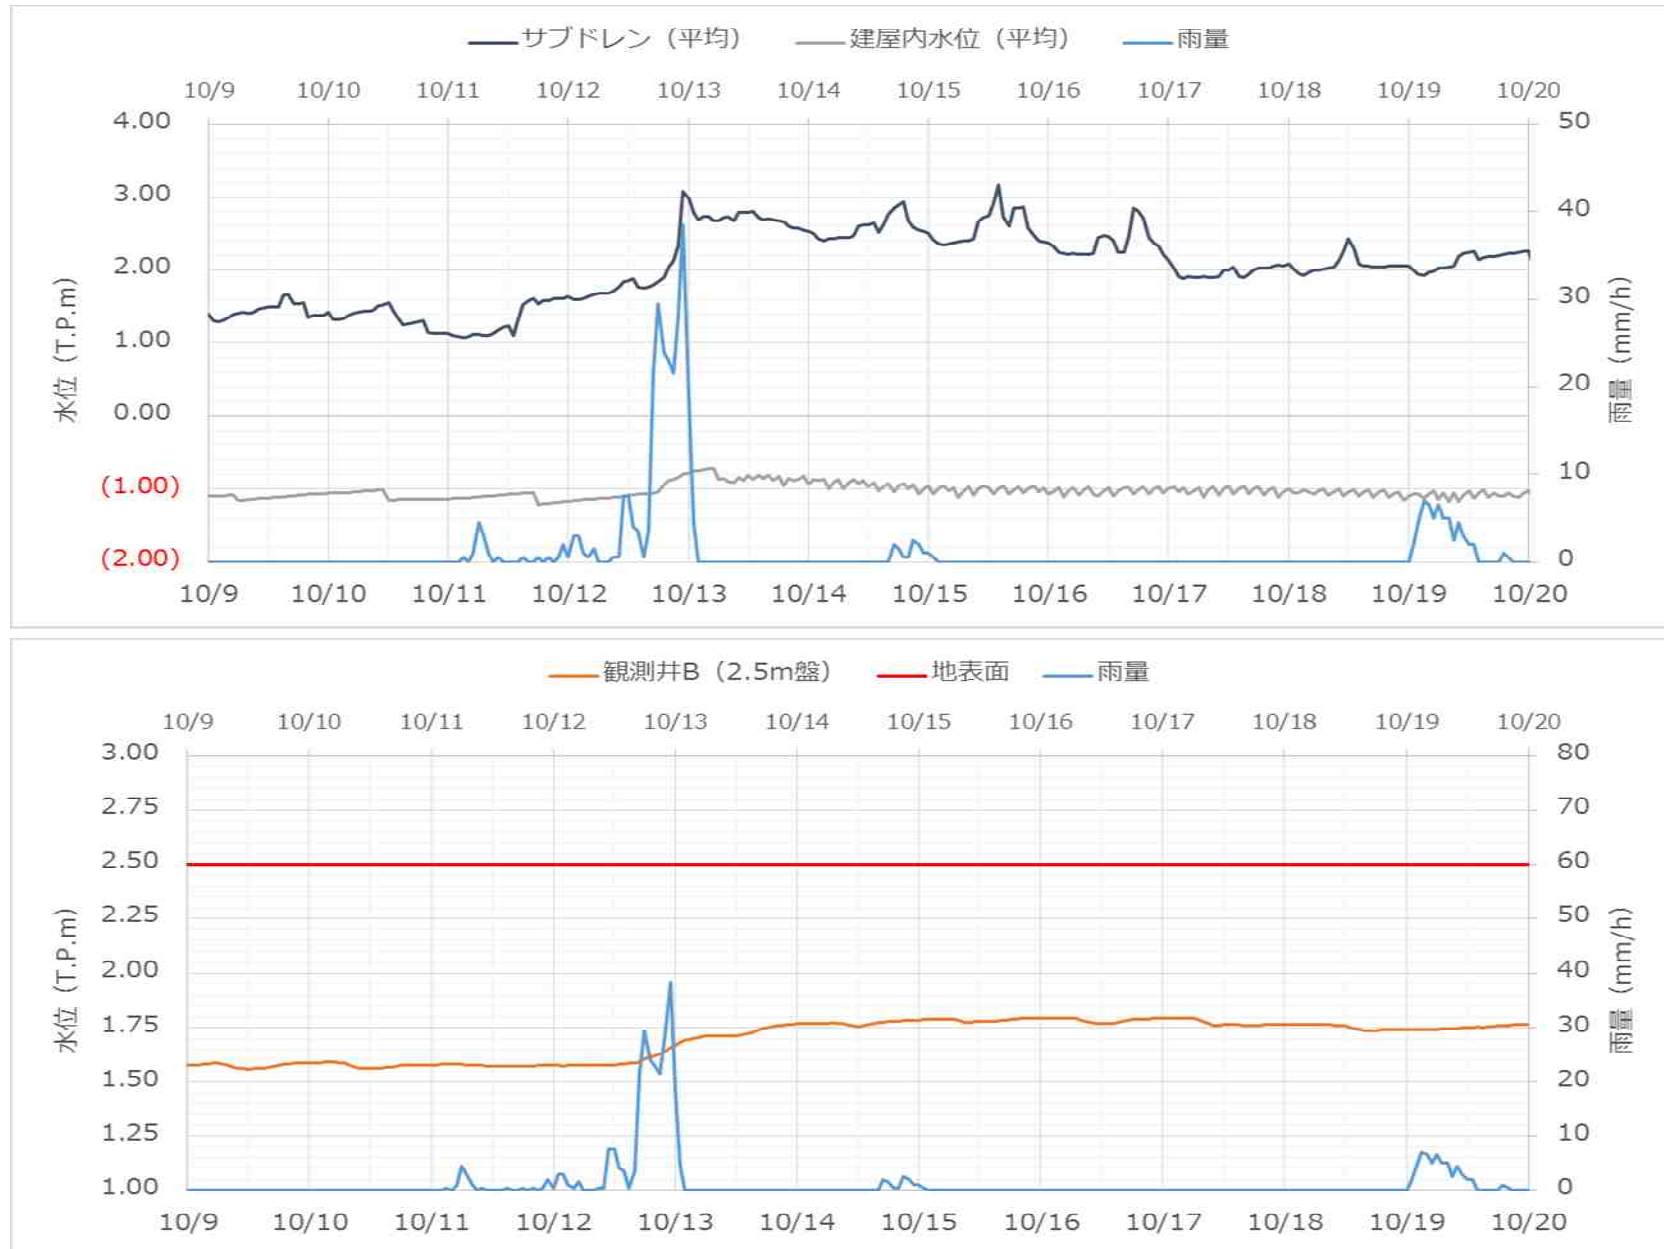
## 【参考】地下水・建屋滞留水水位管理（水位トレンド） **TEPCO**

- 1-4号建屋周辺エリア（8.5m盤）の地下水位については、サブドレンピット水位設定値（L値）を台風接近前に+850mm（TP.550mm→TP.1400mm）上げ、建屋滞留水水位（設定：TP.-1300mm）との水位逆転が発生しないよう対応を行った。
- 各サブドレンピット水位は、台風通過直後で、降雨及び設定水位の変更などで平均約2mの上昇が見られたが、設定水位を戻したことも相まり徐々に低下傾向を確認した。
- 一方、建屋滞留水水位の上昇は最大870mm(1号機R/B)、平均400mm程度であり、水位逆転はなかった。
- 護岸エリア（2.5m盤）の地下水位については、地下水ドレンピット水位が200mm（TP.1600mm→TP.1800mm）程度上昇したが、地表面（TP.2.5m）までは十分に余裕があった。
- 護岸エリアの汲み上げ量は、台風通過直後で約80m<sup>3</sup>/日から約350m<sup>3</sup>/日に増加したが、汲み上げ能力内で対処可能であった。（護岸エリア最大汲み上げ能力:1000m<sup>3</sup>/日以上）  
尚、万一の越流を考慮し、パワープロベスター（吸引車）1台は現場に待機していた。（使用は無し）

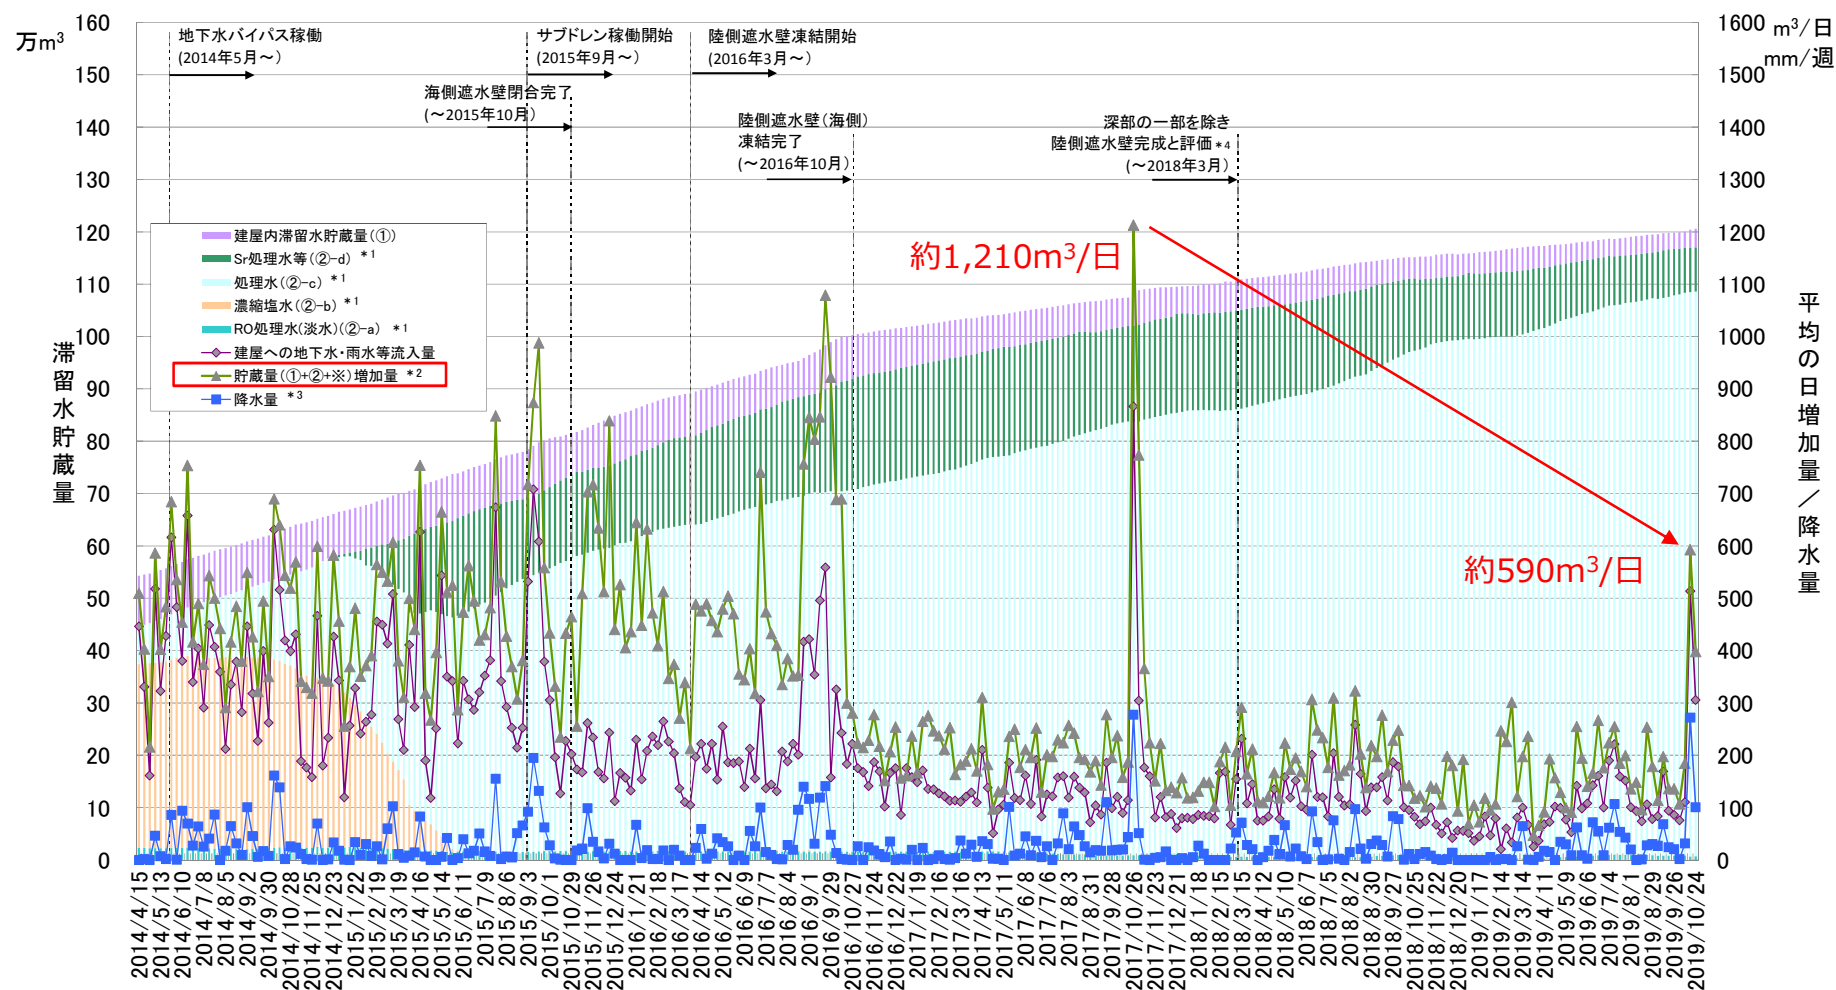
# 【参考】 滞留水の貯蔵量増加量

- 陸側遮水壁の凍結やフェーシング等の対策の結果、今回の台風19号（降水量約270mm/週）による滞留水の貯蔵量増加量（約590m<sup>3</sup>/日）は、至近で同等の降雨（降水量約280mm/週）があった2017年10月の増加量（約1,210m<sup>3</sup>/日）に比べて大きく低減させることができた。

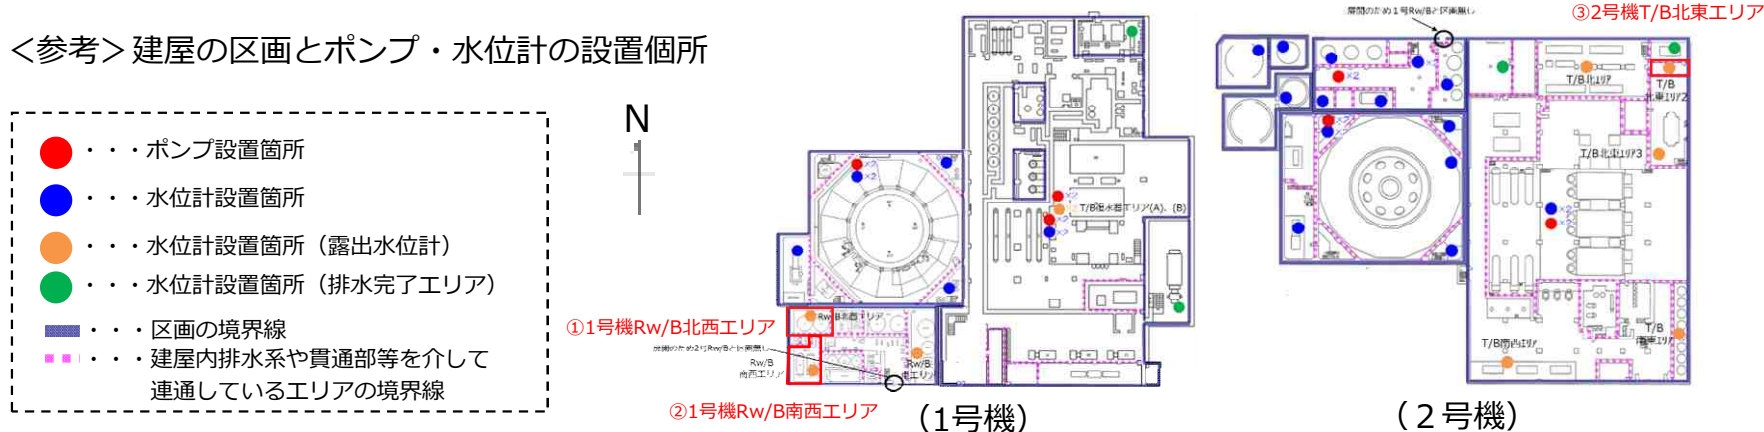
<参考> 建屋の区画とポンプ・水位計の設置箇所

- 大雨（約160mm/週）後の10月28日から29日にかけて、各エリアの水位トレンドを確認したところ、建屋水位の低下に伴い、水位計が気中に露出し監視対象外（運用停止）としていた以下のエリアについて、滞留水水位が運用上必要なサブドレン水位との水位差（400mm）を確保できていなかった可能性があることを確認した。
  - ①1号機廃棄物処理建屋（Rw/B）北西エリア、②1号機Rw/B南西エリア、③2号機タービン建屋（T/B）北東エリア
- 当該エリアについて、LCO（運転上の制限）逸脱を判断し1～4号機建屋周辺のサブドレンを全台停止するとともに、水位が確認された①と③については水抜きを実施し、サブドレン稼働後も十分な水位差が確保できることを確認した上でLCO逸脱からの復帰を判断した。
