# 廃止措置等に向けた進捗状況：使用済み燃料プールからの燃料取り出し作業

至近の目標 1～3号機使用済み燃料プール内の燃料の取り出し開始

廃止措置等に向けた進捗状況：プラントの状況把握と燃料デブリ取り出しに向けた作業

# 廃止措置等に向けた進捗状況：敷地内の環境改善等の作業

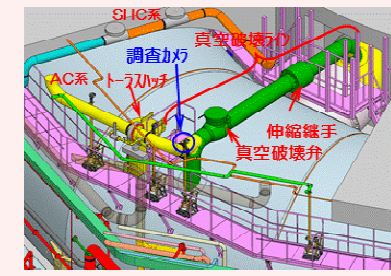
## 圧力抑制室(S/C(※3))上部調査による漏えい箇所確認

1号機S/C上部の漏えい箇所を2014年5月27日より調査し、上部にある配管の内1本の伸縮継手カバーより漏えいを確認。他の箇所からの漏えいは確認されず。今後、格納容器の止水・補修に向けて、具体的な方法を検討していく。

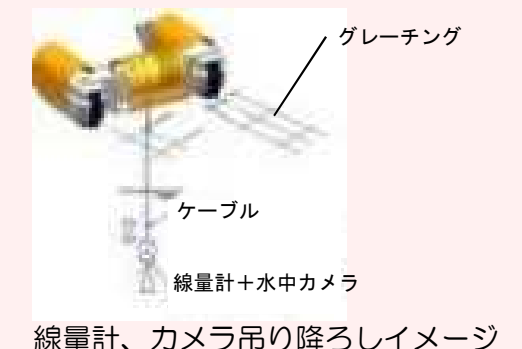
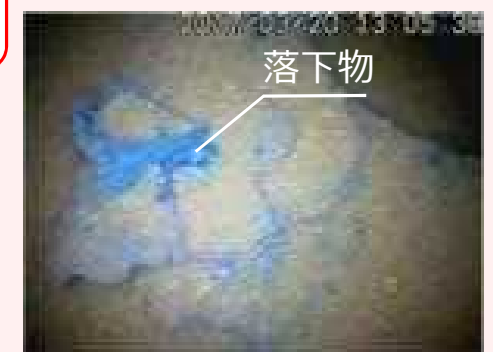
最下点近傍の画像

- 2015年4月に、狭隘なアクセス口(内径φ100mm)から格納容器内へ進入し、格納容器1階内部の映像、空間線量等の情報を取得。
- 2017年3月、ペDESTAL外地下階へのデブリの広がりを調査するため、自走式調査装置を用いた調査を実施し、PCV底部の状況を初めて撮影。得られた画像データと線量データを元に、PCV内部の状況を継続検討していく。

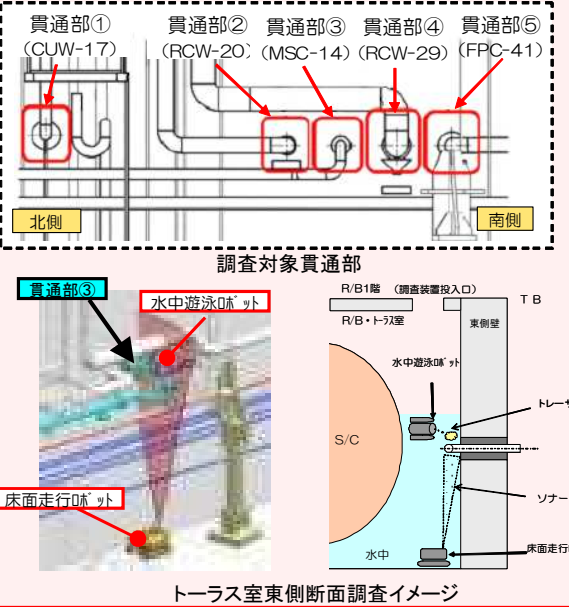
トラス室壁面調査結果

- トラス室壁面調査装置（水中遊泳ロボット、床面走行ロボット）を用いて、トラス室壁面の（東壁面北側）を対象に調査。
- 東側壁面配管貫通部（5箇所）の「状況確認」と「流れの有無」を確認する。
- 水中壁面調査装置（水中遊泳ロボット及び床面走行ロボット）により貫通部の状況確認ができることを実証。
- 貫通部①～⑤について、カメラにより、散布したトレーサ（※5）を確認した結果、貫通部周辺での流れは確認されず。（水中遊泳ロボット）
- 貫通部③について、ソナーによる確認の結果、貫通部周辺での流れは確認されず。（床面走行ロボット）

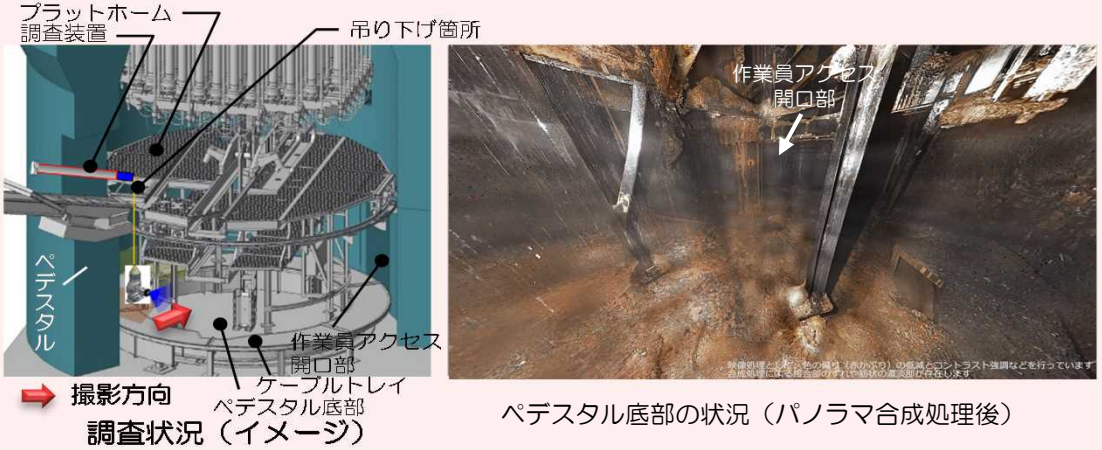
- 【調査概要】
  - 2号機X-6ペネ（※1）貫通口からロボット等の調査装置を投入し、CRDレールを利用しペDESTAL内にアクセスして調査。
- 【進捗状況】
  - 2017年1月26日、30日に格納容器貫通部からカメラを挿入し、ロボットが走行するCRD交換用レールの状況を確認。2月9日に自走式調査装置アクセスルート上の堆積物除去を実施し、2月16日に自走式調査装置を用いた格納容器内部調査を実施。
  - 一連の調査で、ペDESTAL内のグレーチングの脱落や変形、ペDESTAL内に多くの堆積物があることを確認。
  - 2018年1月19日に、吊りおろし機構を有する調査装置を用い、ペDESTAL内ブラットホーム下の調査を実施し、取得した画像の分析を実施。画像分析の結果、燃料デブリを含むと思われる堆積物がペDESTAL底部に堆積している状況を確認。堆積物が周囲より高く堆積している箇所が複数あることから、燃料デブリの落下経路が複数存在していると推定。また、得られた映像に対しパノラマ合成を実施し、見やすく合成処理を行った。
  - 2019年2月13日にペDESTAL底部及びブラットホーム上の堆積物への接触調査を実施し、小石状の堆積物を把持して動かせること、把持できない硬い岩状の堆積物が存在する可能性があることを確認。
  - また、前回より、調査ユニットを接近させることで、堆積物の輪郭や大きさの推定に資する映像等を取得。

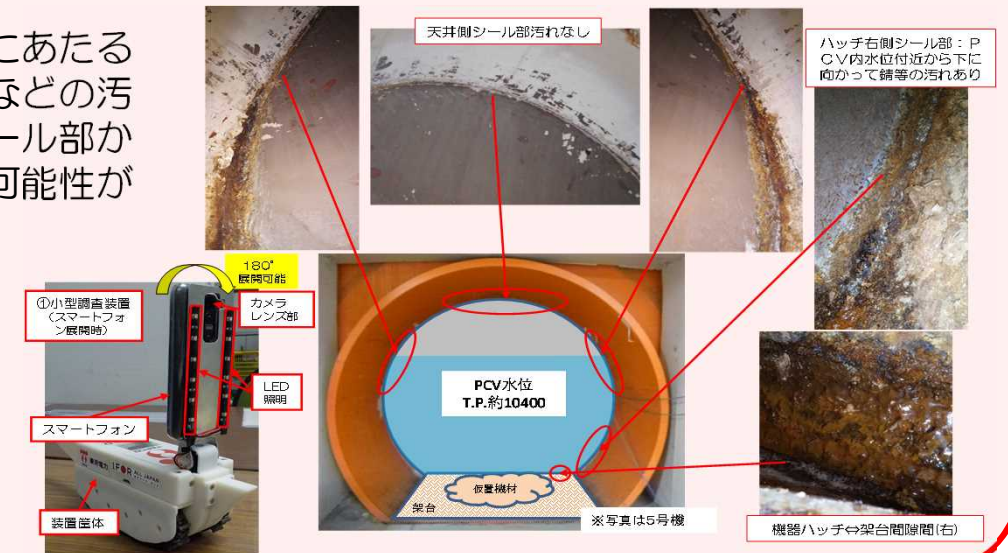
### 3号機原子炉格納容器機器ハッチ 小型調査装置による調査結果

- 燃料デブリ取り出しに向けた原子炉格納容器調査の一環として、3号機原子炉格納容器(PCV)機器ハッチの周辺について、2015年11月26日に小型調査装置を用いて詳細調査を実施。
- 格納容器内水位より下部にあたる機器ハッチ周辺にて、錆などの汚れが確認されたため、シール部からしみ程度の漏えいの可能性が考えられる。

同様のシール構造である他の格納容器貫通部も含め、調査・補修方法を検討する。

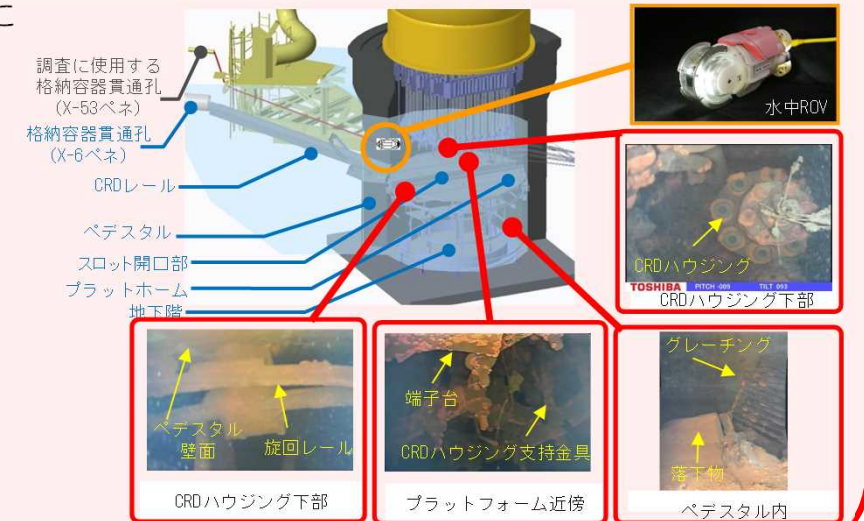
ペDESTAL内部の状況

- PCV内部調査用に予定しているX-53ペネ（※4）の水没確認を遠隔超音波探傷装置を用いて調査を実施し、水没していないことを確認（2014年10月22日～24日）。
- PCV内を確認するため、2015年10月20日、22日にX-53ペネから格納容器内部へ調査装置を入れ、映像、線量、温度の情報を取得、内部の滞留水を採取。格納容器内の構造物・壁面に損傷は確認されず、水位は推定値と一致しており、内部の線量は他の号機に比べて低いことを確認。
- 2017年7月に、水中ROV（水中遊泳式遠隔調査装置）を用いて、ペDESTAL内の調査を実施。
- 調査で得られた画像データの分析を行い、複数の構造物の損傷や炉内構造物と推定される構造物を確認。
- また、調査で得られた映像による3次元復元を実施。復元により、回転式のプラットフォームがレール上から外れ一部が堆積物に埋まっている状況等、構造物の相対的な位置を視覚的に把握することが出来た。
