1／2号排気筒ドレンサンプルピット 水位低下傾向の確認について

2019年11月28日

東京電力ホールディングス株式会社

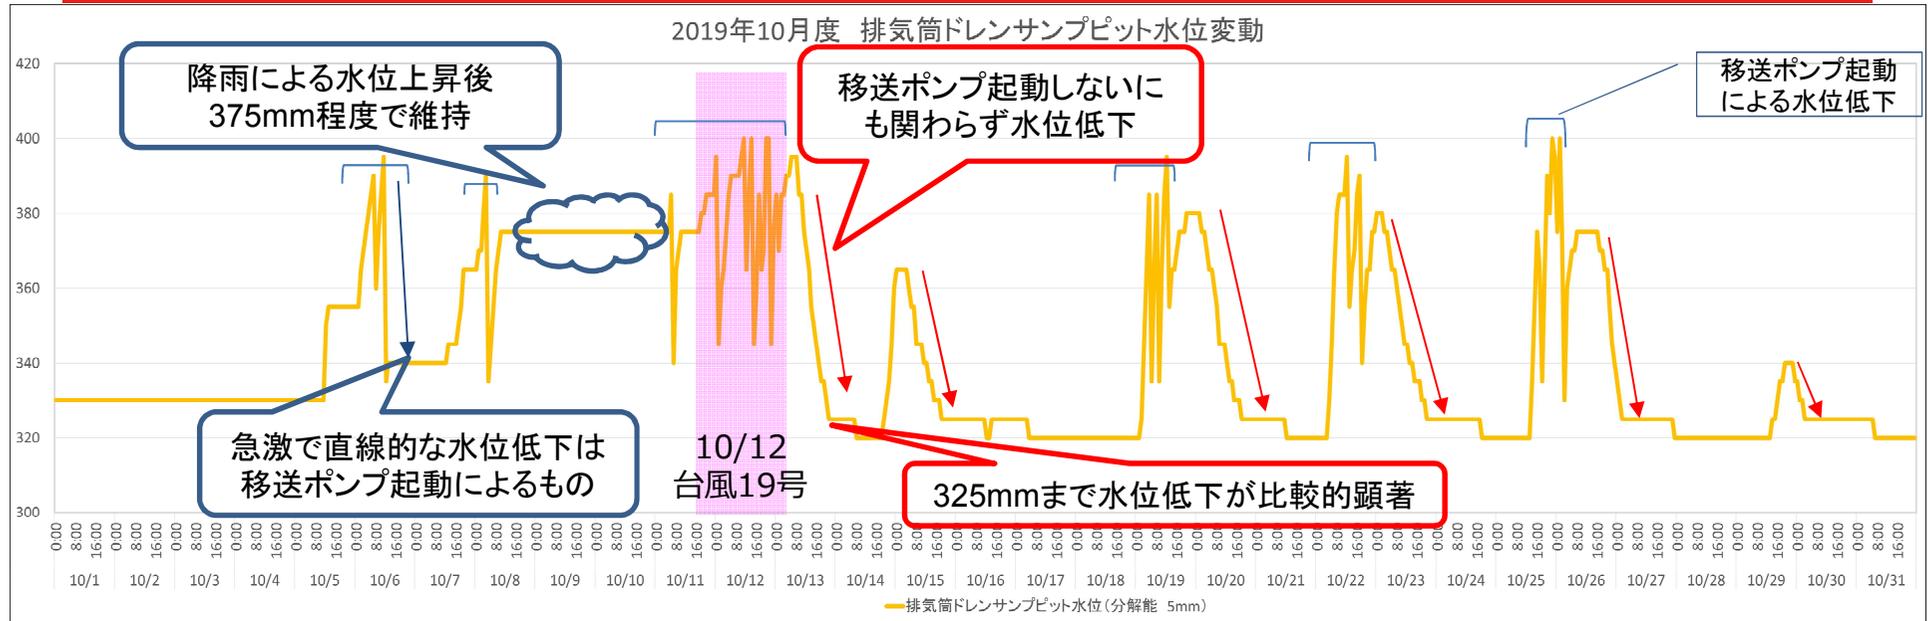
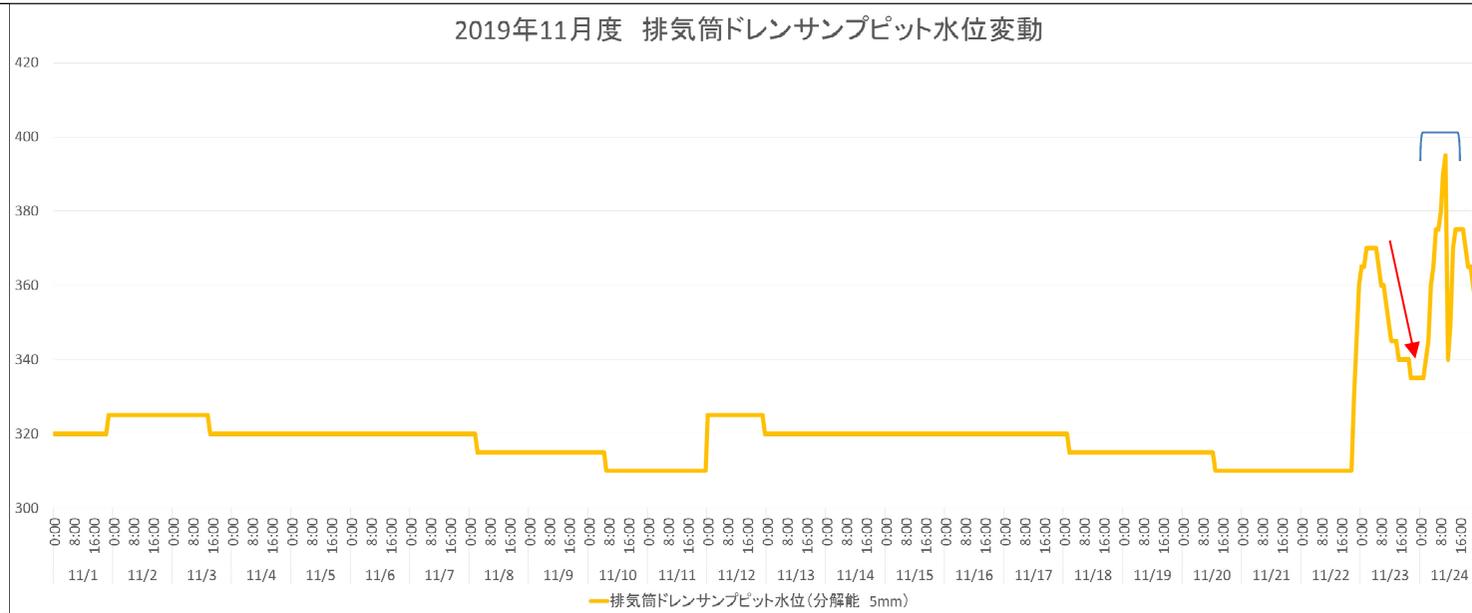
水位データ (10月、11月)

- 11/26に、1 / 2号排気筒ドレンサンプピット（以下：ピット）の水位のトレンドデータを確認したところ、移送ポンプが起動しないにもかかわらず、水位が低下する事象を確認した。（通常は1回／日の水位確認の運用）
- その後、過去に遡ってトレンドデータを確認したところ、10/12の台風19号以降当該事象が見られることがわかった（11/27）。
- 水位の低下は底部から325mm程度まで比較的顕著で、それ以降はゆるやか。

- ピットからの流出の可能性を踏まえた影響緩和対策
 - ✓ 水位低下が緩やかとなる325mm以下での水位管理の検討
移送ポンプの起動・停止設定
変更前：400mm起動、330mm停止
変更後：可能な限り低い水位管理となるような設定値に変更※
 - ※ 現状、340mm起動、320mm（吸込下限値）停止に変更済み。
運用状況を確認し、更なる変更を検討していく。
 - ✓ 特異な事象の確実な検知および設定変更後の傾向の把握のため、トレンドデータの確認を1回／日の頻度で実施
- 調査の結果、以下の周辺での作業等と本事象との因果関係はないことを確認。他にも可能性のある作業等を抽出し関係を調査する。
 - ✓ 排気筒解体作業における落下物の影響
 - ✓ 周辺の地盤改良の影響
 - ✓ 凍土壁の影響

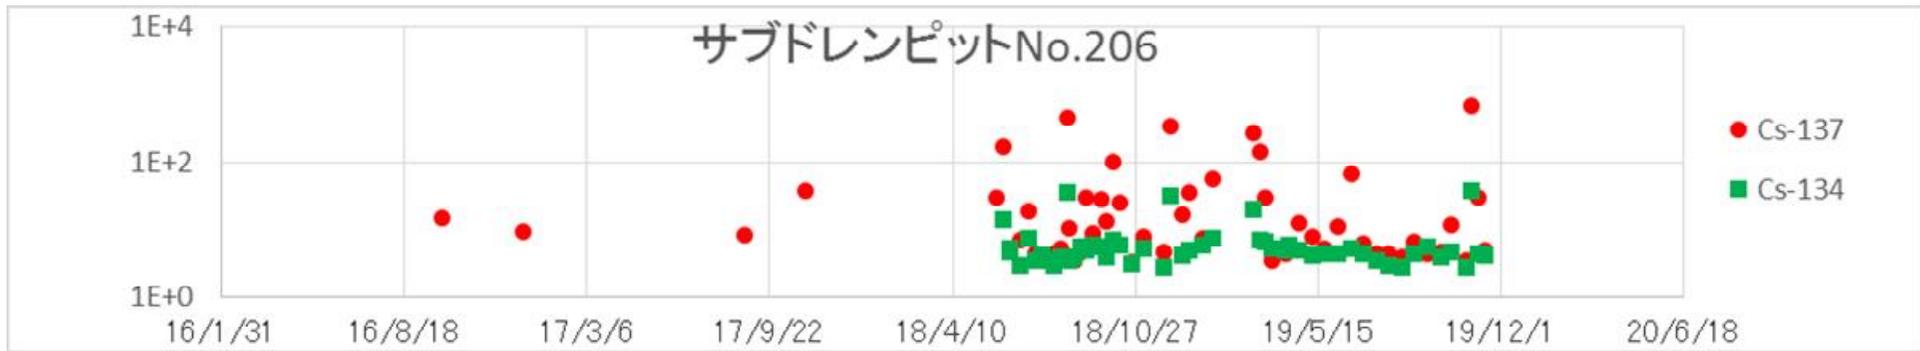
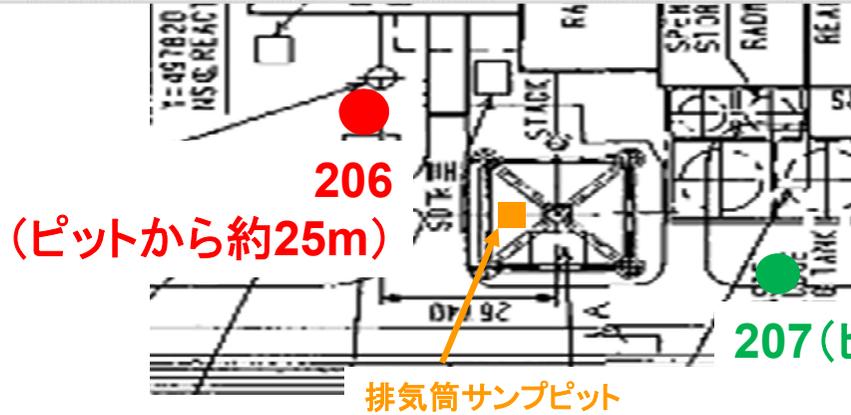
周辺の状況 (サブドレンピット)

放射能濃度の傾向は、2019年10月前後で変わらない。

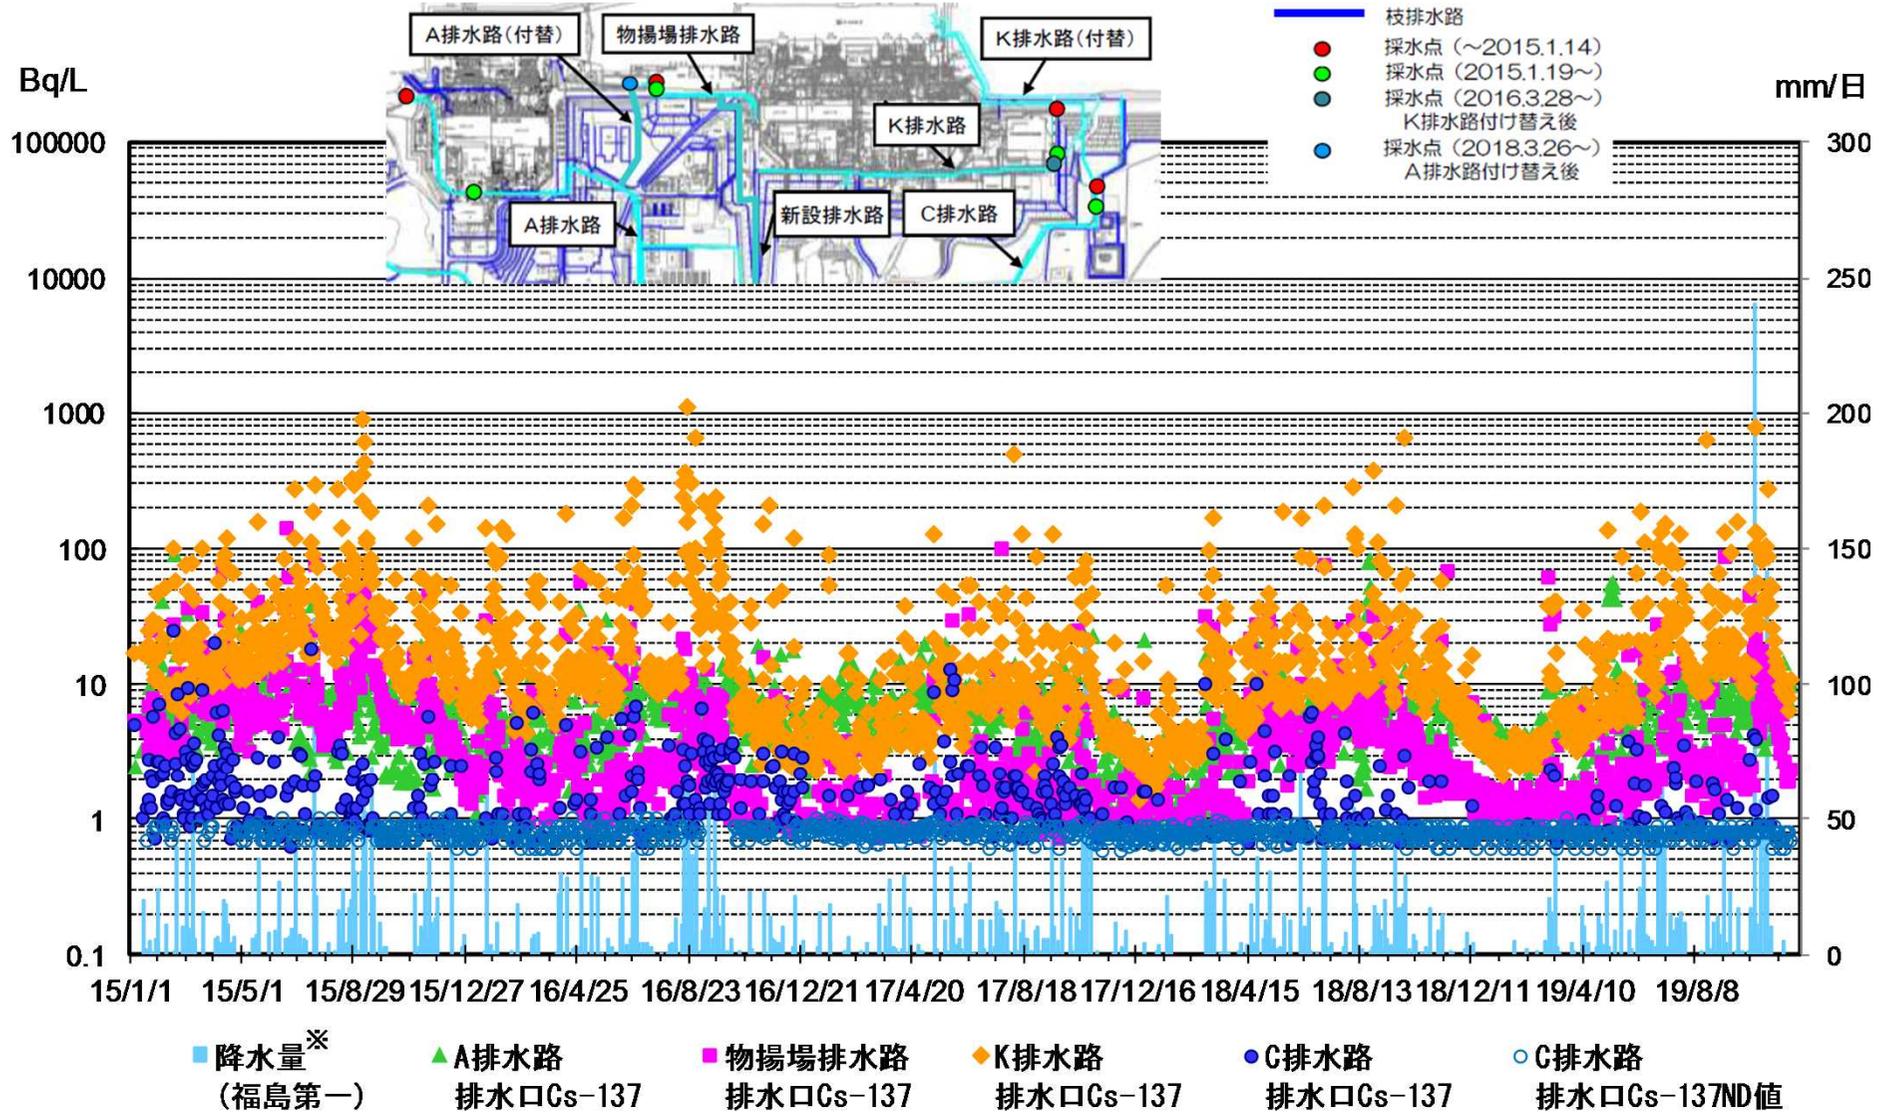
周辺の状況 (K排水路)

< K排水路 > 降雨時に上昇する傾向は、2019年10月前後で変わらない。

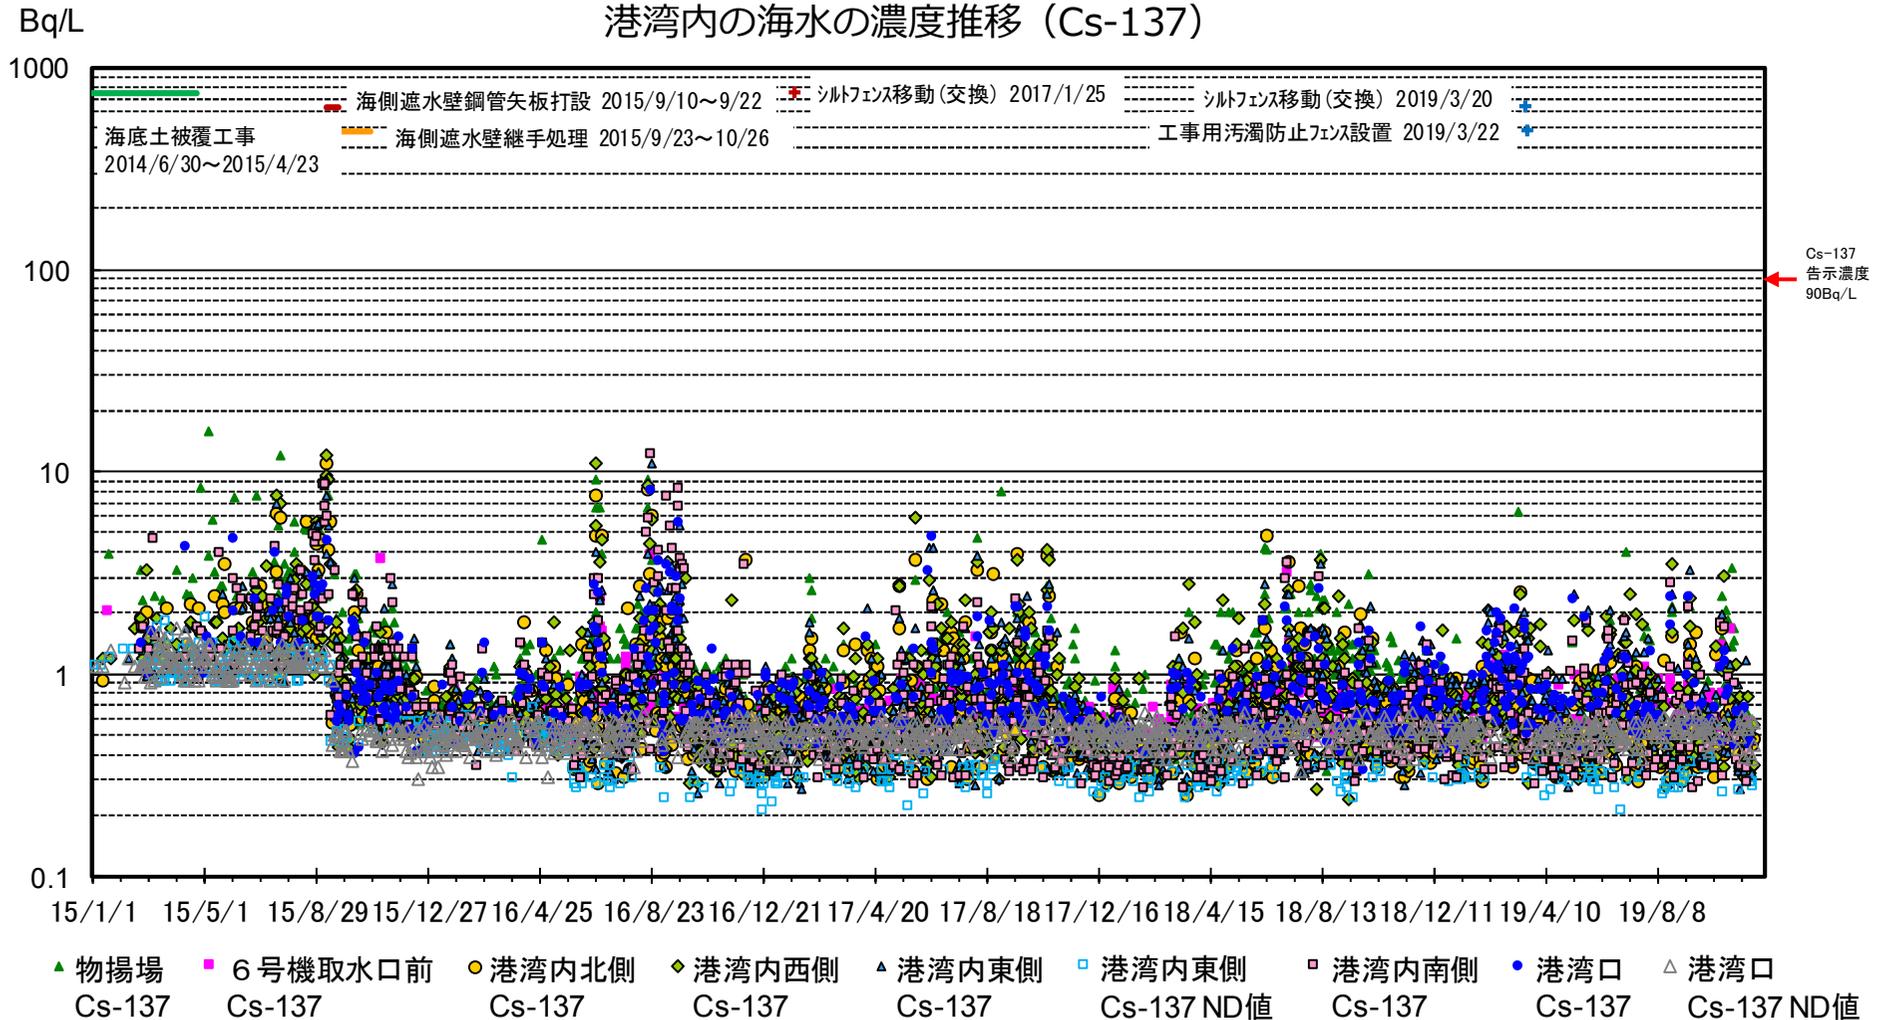
港湾内の海水の濃度推移（Cs-137）

＜港湾内エリア＞ 降雨時に上昇する傾向は、2019年10月前後で変わらない。
