# 多核種除去設備（既設ALPS）A系 クロスフローフィルタ二次側絞り弁の滲み事象

2019年11月28日

東京電力ホールディングス株式会社

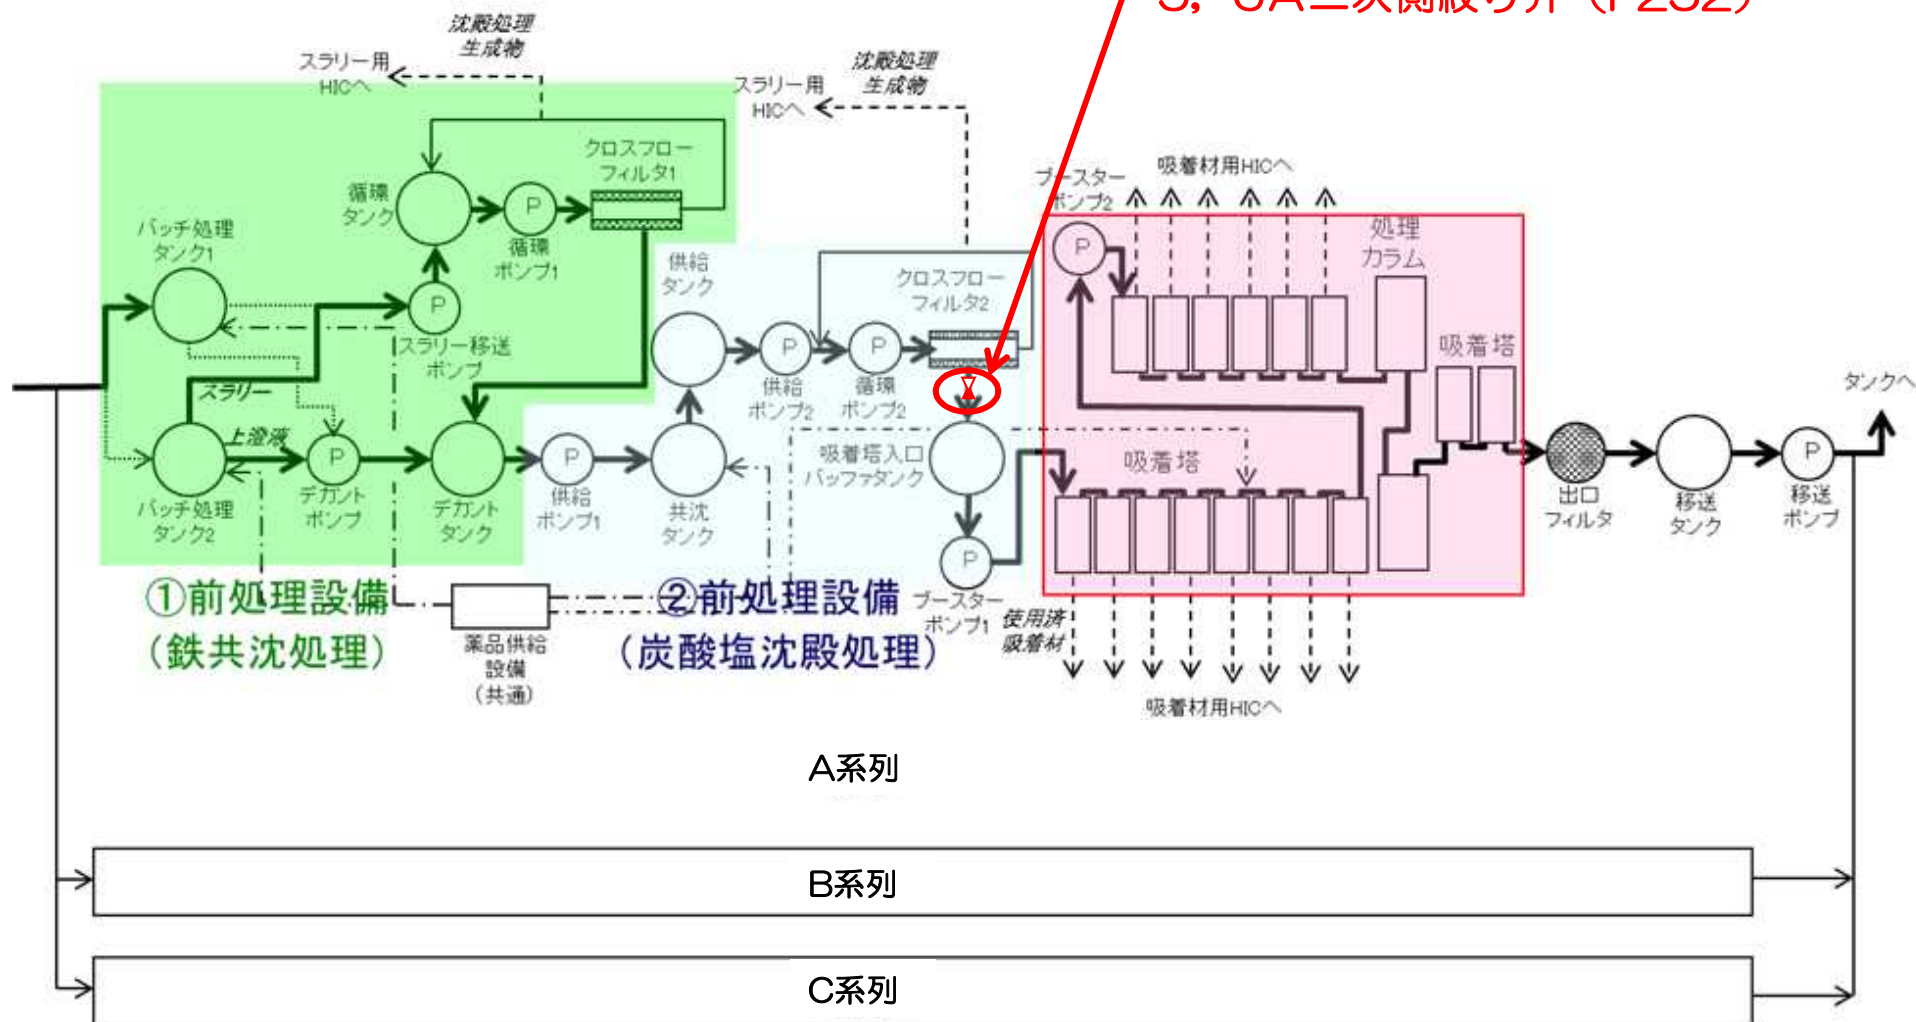
# 滲み発生箇所

クロスフローフィルタ 3, 4A二次側絞り弁 (F232)  
5, 6A二次側絞り弁 (F252)

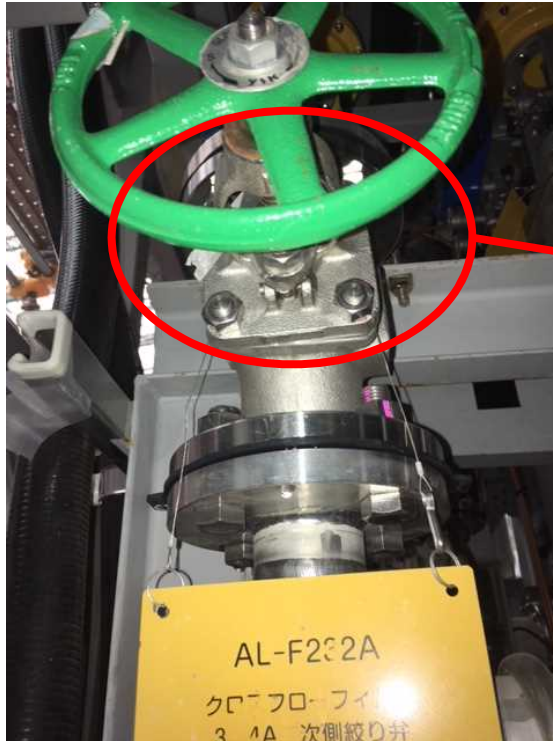
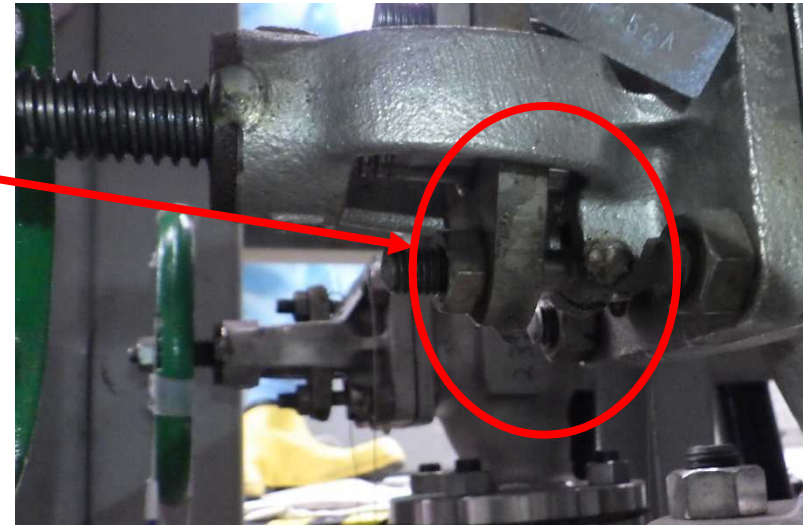
滲み箇所（弁のグランド部）

当該弁は二次側流量調整等を実施することから操作頻度が高いため、グランドの緩みが発生したと考えられる。

グランド部の増し締め実施後滲みが停止していることから、養生を実施して継続監視を行い、必要に応じて増し締めを実施する。
