# 3号機燃料取扱設備の状況について

2019年11月28日

# 1. 燃料取扱設備の状況について

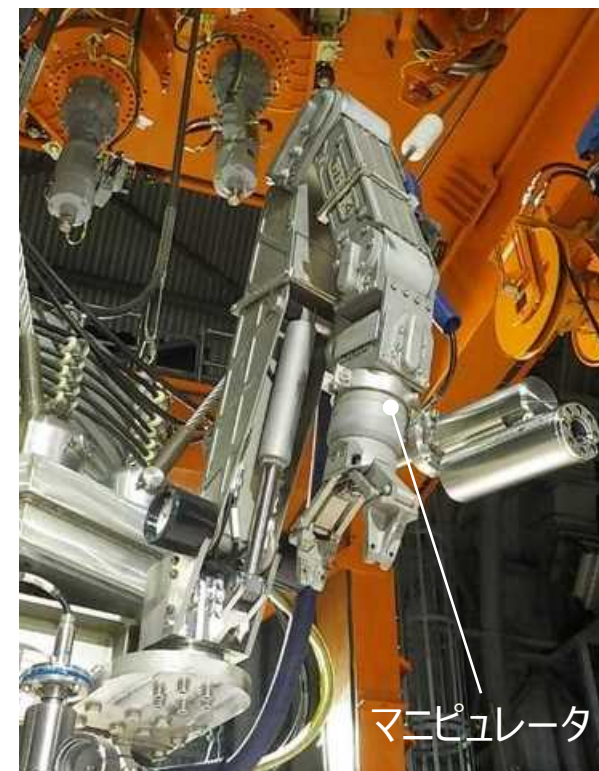
マニピュレータ写真

| <p>概 要</p> | <ul style="list-style-type: none"> <li>10月15日 燃料取り出し準備作業時にフランジプロテクタ※1を把持した状態で、関節の操作のために固定解除の操作を行った。その際に、マニピュレータの手首が下がり、把持していたフランジプロテクタが下がる事象を確認した。</li> </ul> <p>※1：フランジプロテクタとは、燃料取り出し時に輸送容器のフランジ面を保護する治具</p> <div data-bbox="607 411 1890 863"> </div> |
| <p>原 因</p> | <ul style="list-style-type: none"> <li>✓ 関節制御用駆動装置※2内部のシート部から僅かに圧力（作動用流体）が低圧側にリークしたことによる持ち上げ力の低下と推定。（制御側は異常の無いことを確認済み。）</li> </ul> <p>※2：入力されたエネルギーを物理的運動に変換する装置、マニピュレータは作動流体の圧力で関節内部にあるシリンダーを駆動させることにより動作をさせている。</p> |

| <p>対 応</p> | <ul style="list-style-type: none"> <li>✓ 当該関節部以外の部位は健全であること並びに当該関節の固定解除をしない運用とすることで安全に作業が実施できることを動作試験にて確認したことからガレキ撤去を再開している。ガレキ撤去作業時に動作不良が発生していないことから継続使用することとした。なお、マニピュレータの予備品は納入済であり、動作不良が再発した場合は交換が可能である。</li> <li>✓ フランジプロテクタの設置については、代替策※3で対応可能であり現在、新規フランジプロテクタを製作中。 ※3：FHM補助ホイスト使用</li> </ul> |

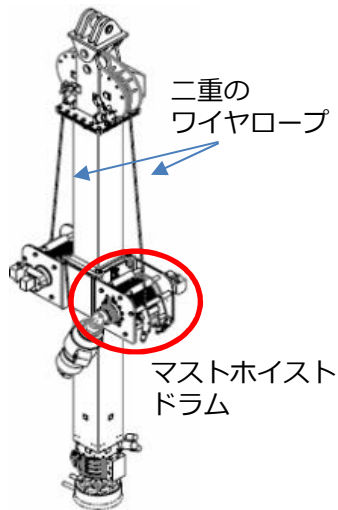
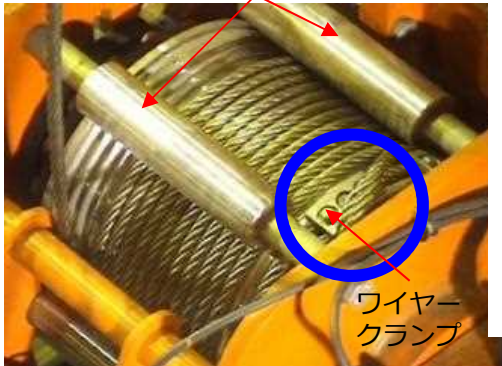
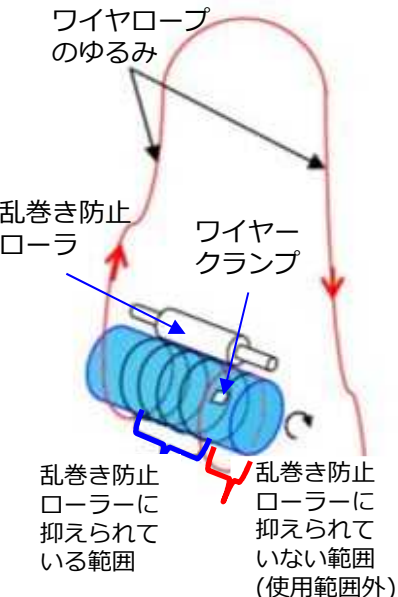
| <p>概 要</p> | <ul style="list-style-type: none"> <li>10月18日 燃料取扱機マストを操作していたところ、マストホイスト2のマスト昇降用ワイヤロープに乱巻きが発生し、一部が潰れていることを確認した。</li> <li>点検に伴うマストのツール取外・取付作業において、接続確認のためにマストが着座した後も引き続き巻下げ操作を実施していたことを荷重計等のログにて確認した。</li> </ul> <div style="display: flex; justify-content: space-around; align-items: flex-start;"> <div style="text-align: center;"> <p>二重のワイヤロープ</p> <p>マストホイストドラム</p> <p>燃料取扱機（マスト）<br/>外観図</p> </div> <div style="text-align: center;"> <p>乱巻き防止ローラ</p> <p>ワイヤークランプ</p> <p>○部拡大<br/>マストホイストドラム部</p> </div> <div style="text-align: center;"> <p>ワイヤロープのゆるみ</p> <p>乱巻き防止ローラ</p> <p>ワイヤークランプ</p> <p>乱巻き防止ローラに抑えられている範囲</p> <p>乱巻き防止ローラに抑えられていない範囲（使用範囲外）</p> <p>発生メカニズム</p> </div> <div style="font-size: small;"> <p>①過剰な巻下げ<br/>↓<br/>②ワイヤロープにゆるみ発生<br/>↓<br/>③ロープがローラに抑えられている範囲は、ドラム回転時にワイヤロープが滑り（空回り）する。<br/>↓<br/>④ローラに抑えられていない範囲は、ドラム回転時にワイヤロープにゆるみが発生する。</p> </div> </div> |
| <p>原 因</p> | <ul style="list-style-type: none"> <li>✓ マストの過剰な巻下げによりワイヤロープが緩み、乱巻が発生。</li> <li>✓ ワイヤロープに乱巻きが発生した状態で巻き上げ操作を行ったことにより、乱巻き防止ローラの支柱にワイヤロープが挟まった。</li> </ul> |

| <p>対 応</p> | <ul style="list-style-type: none"> <li>✓ ワイヤロープの交換を12月中に実施予定。</li> <li>✓ 乱巻きの再発防止対策として、マストの荷重検知装置設定値変更※を12月中に実施予定。<br/>※荷重検知設定値において過剰な巻き下げが出来ない設定に変更し、ワイヤロープのゆるみ発生を防止することで、乱巻の再発を防止する。</li> <li>✓ 併せて、荷重検知設定値になった際の注意点及び確認ポイントを手順書に反映予定。</li> </ul> |

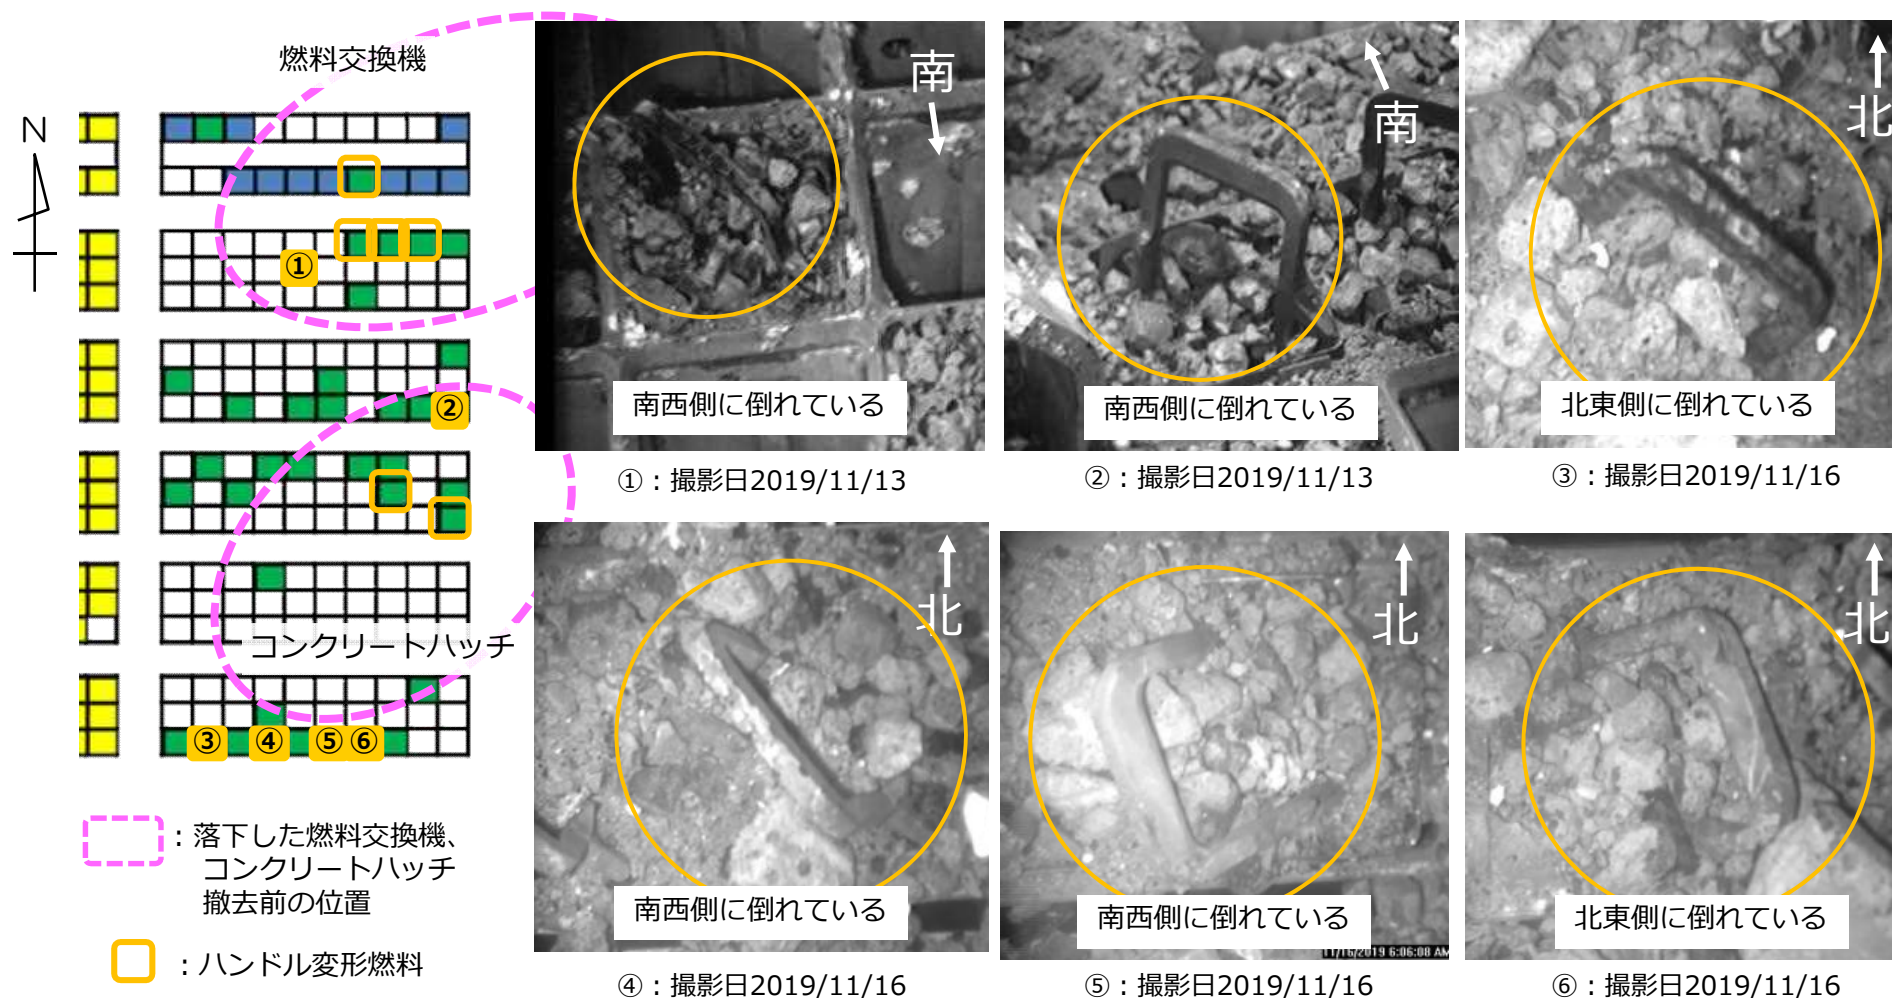
今回確認されたハンドル変形燃料

- 落下した燃料交換機やコンクリートハッチがあったエリアのガレキ撤去が進捗した結果、ハンドルが変形した燃料を6体確認。
- 2015年に確認された6体を含め、これまで確認されたハンドル変形燃料は計12体。

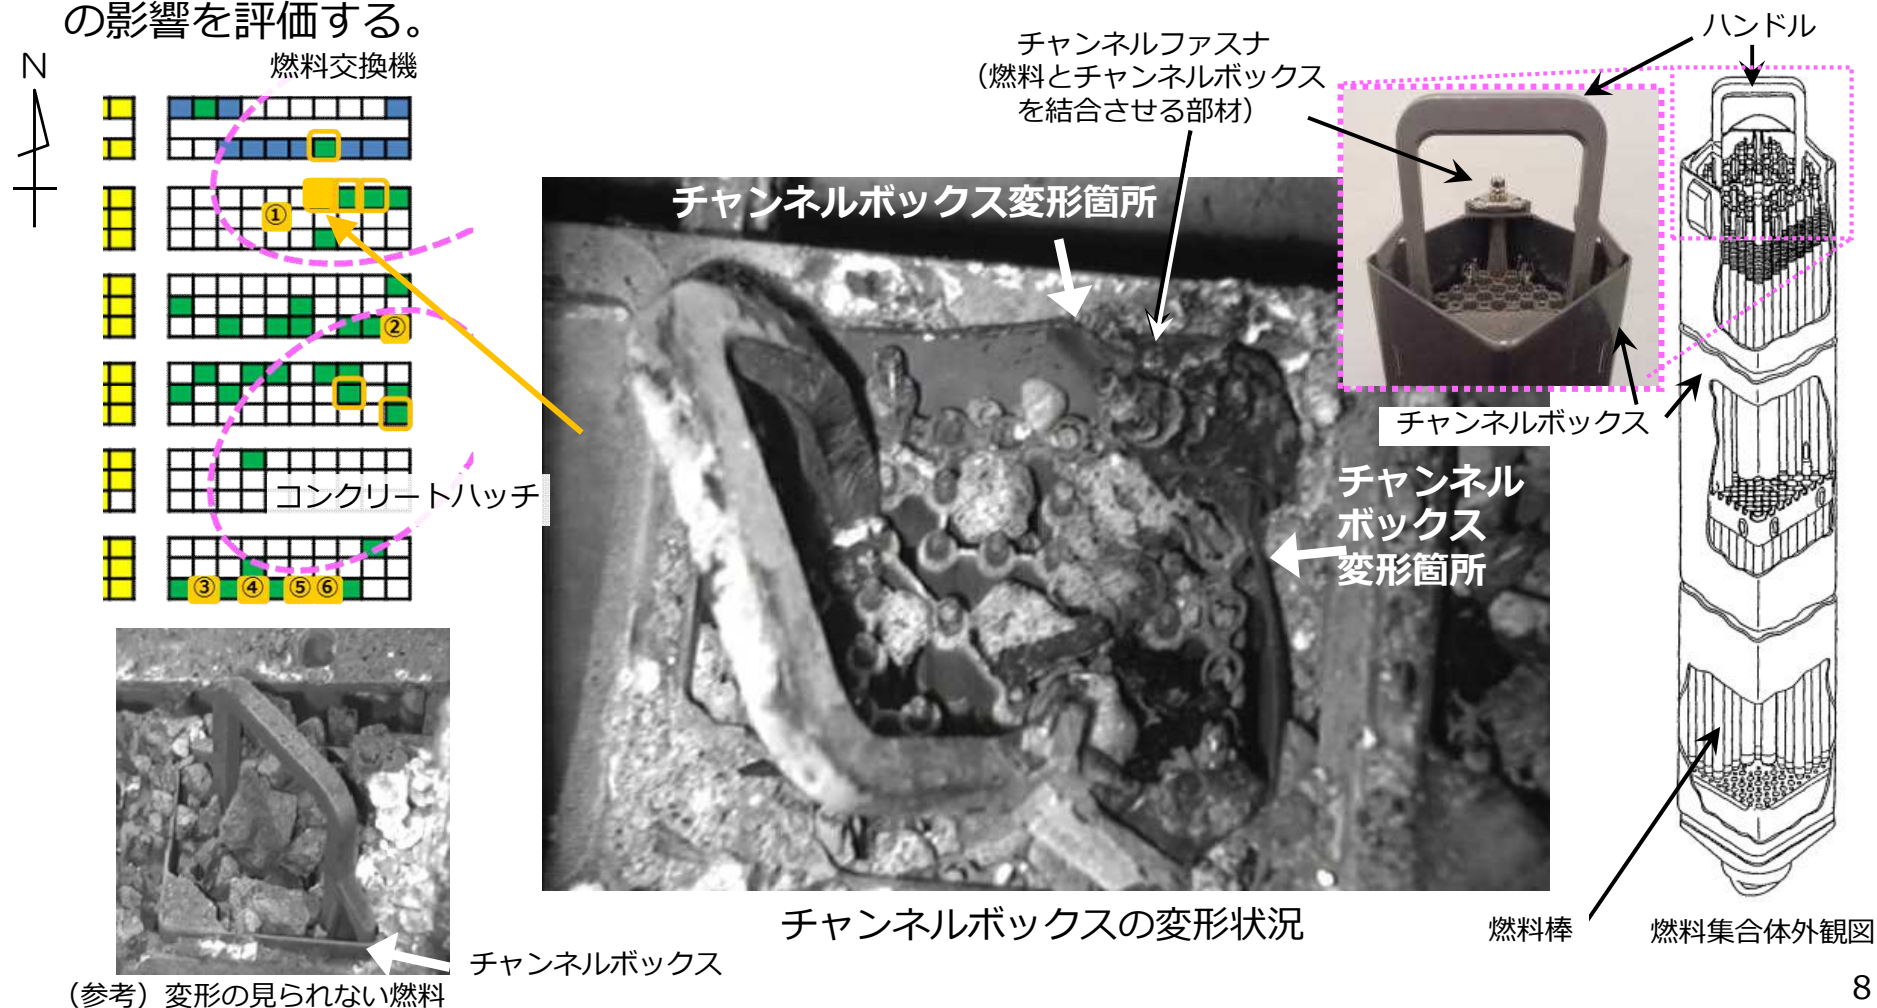
- 2015年にハンドルの変形が確認された燃料6体について、周囲のガレキ撤去後に改めて撮影したところ、チャンネルボックスが変形している燃料が1体存在することを確認。
- 現状、プール水質等に変動はなく環境への影響はない。
- 今後、ガレキ撤去を進め、燃料上部の変形状態を確認し、燃料被覆管や燃料取り出しへの影響を評価する。
