1号機PCV内部調査にかかる アクセスルート構築作業について

2019年11月28日

東京電力ホールディングス株式会社

1. X-2ペネからのアクセスルート構築作業状況

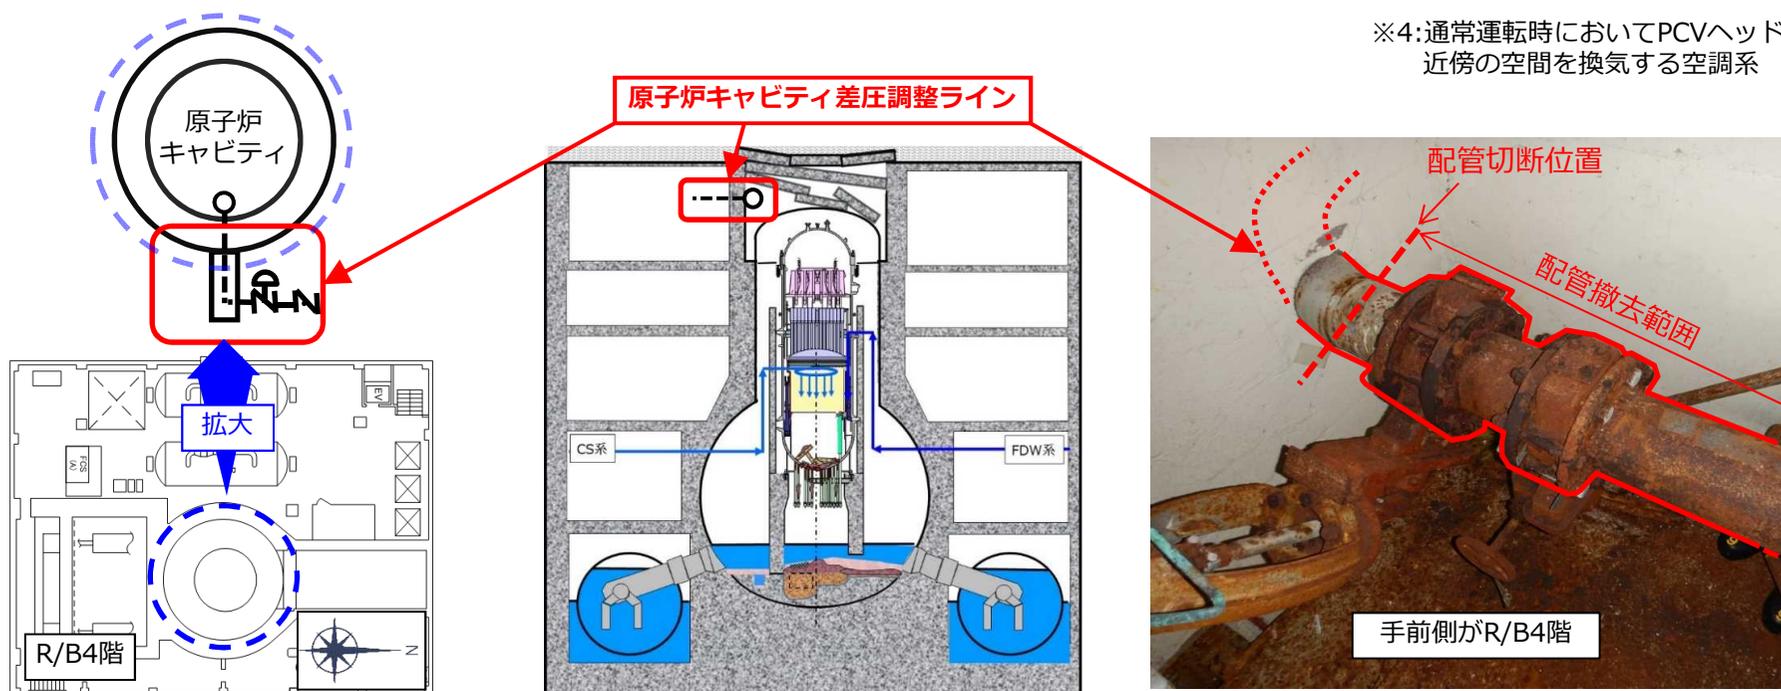
原子炉キャビティ差圧調整ラインの位置(平面/立面)イメージ図, および現場写真

- 原子炉キャビティ差圧調整ライン※4に作業監視用DM②のダスト吸引用ホース(以下、ホース)を敷設するため、原子炉キャビティ差圧調整ラインの配管切断作業を10月25日に実施した。
- 配管内部は汚染が想定されたため、汚染測定を実施。配管内部に汚染を確認したため、汚染拡大防止対策を実施した上で、作業を進めた。なお、作業エリアのダスト濃度上昇は確認していない。
- 汚染拡大防止対策を実施した後、配管内部が閉塞されることなく原子炉キャビティ内に通じていることを11月6日に確認し、配管内にホースの敷設を11月7日に完了した。

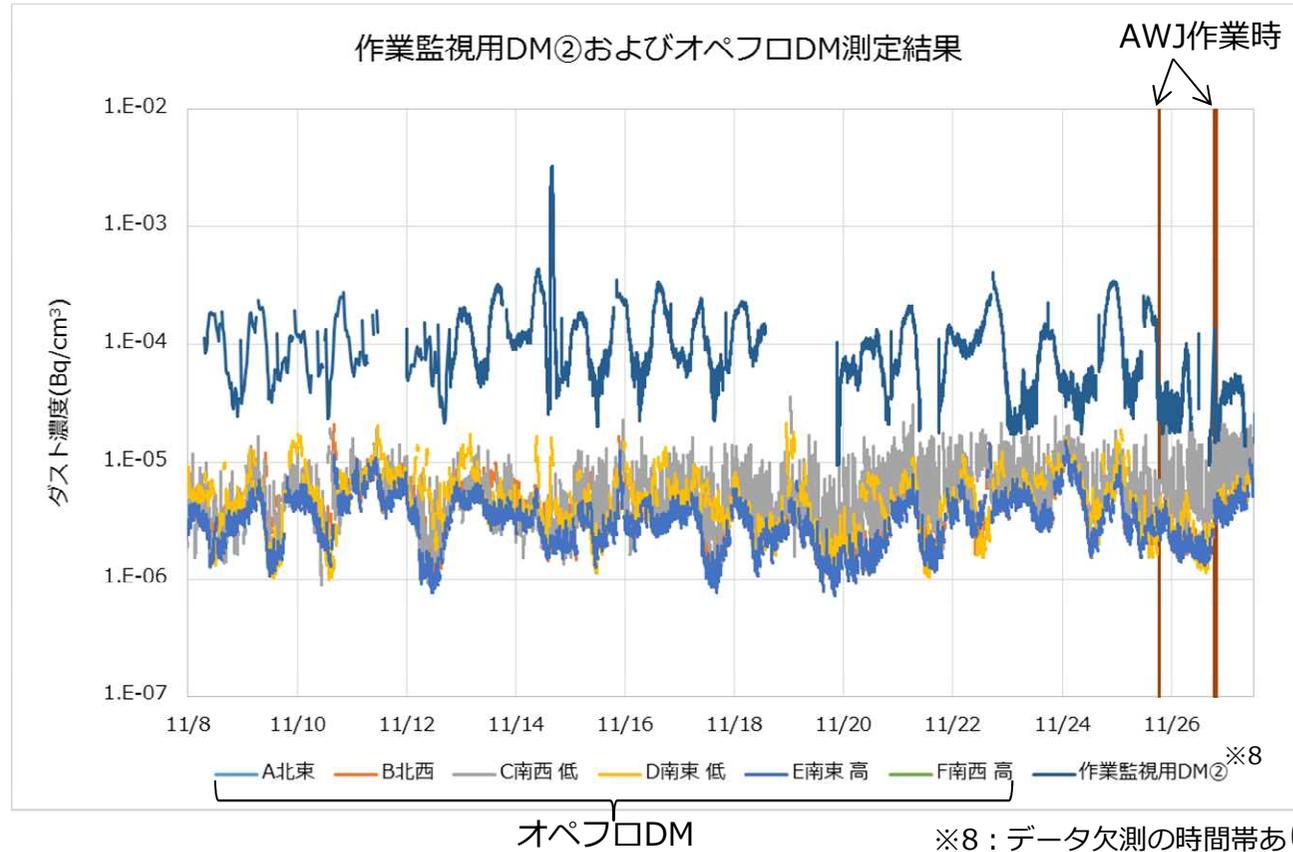
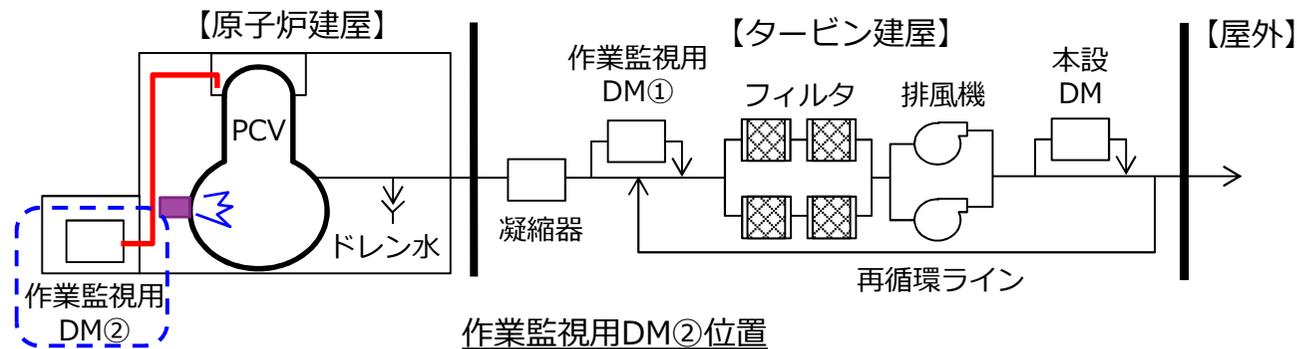
4. データ拡充作業の結果(2/2)(PCVヘッド近傍ダスト濃度変化)

- AWJ作業によるPCVヘッド近傍のダスト濃度は有意な変動は確認されていない。

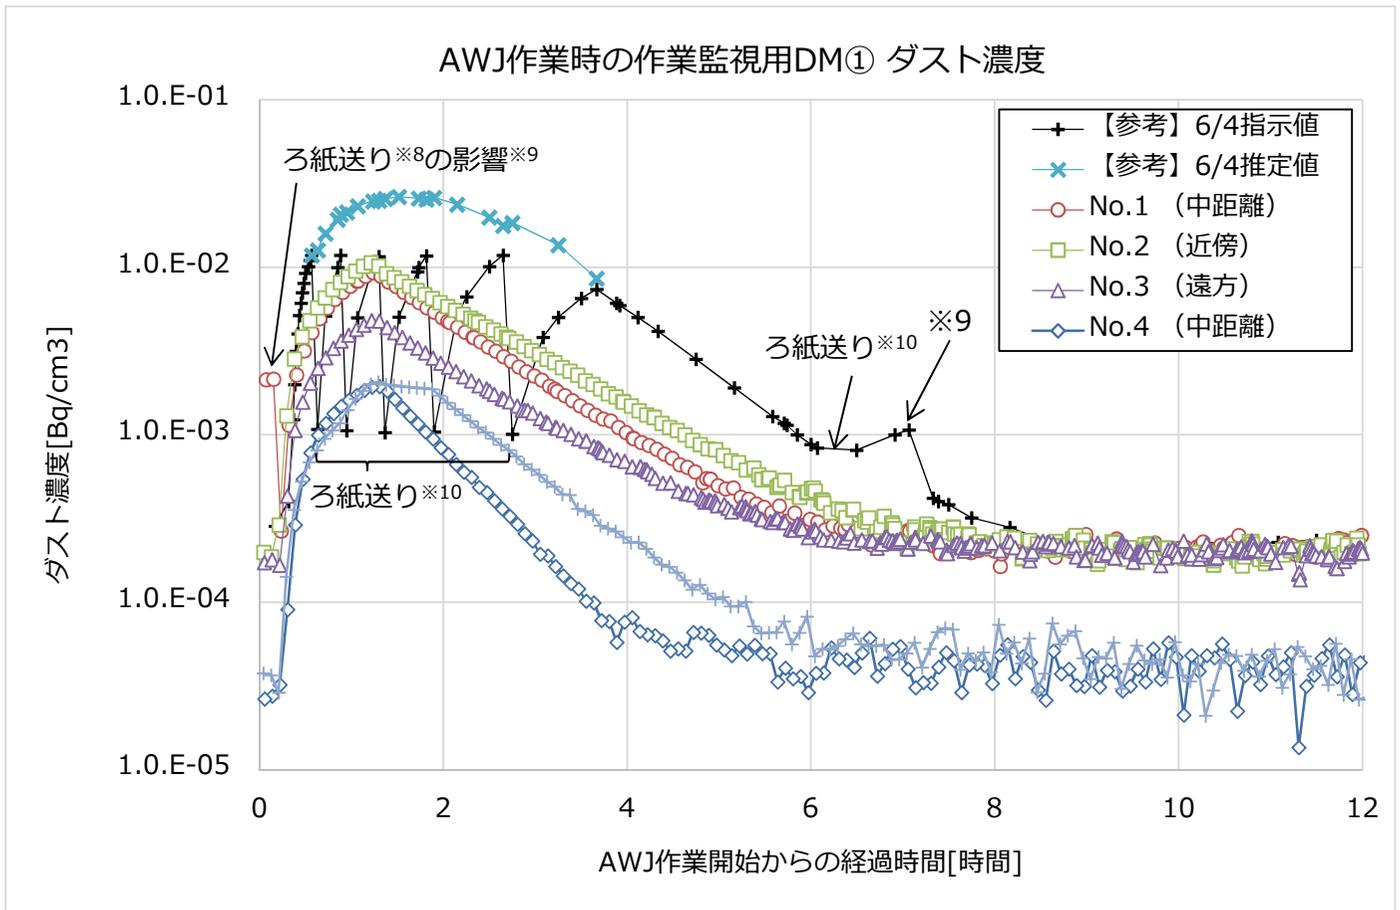
(参考) データ拡充作業の結果 (ダスト濃度変化)

※9：ろ紙送りの理由：DMリセット操作を行ったことにより、ろ紙送りが発生
 ※10：濃度上昇の理由：モニタ内部の汚染分だけ上昇
 ※11：ろ紙送りの理由：ろ紙上の放射能濃度が高くなることで検出器が応答しきれず、ダスト濃度を過小評価することを未然に防ぐためにろ紙送りが自動動作（測定値の信頼性保護機能）
