# 1号機原子炉格納容器上蓋の状況確認について

2019年11月28日

東京電力ホールディングス株式会社

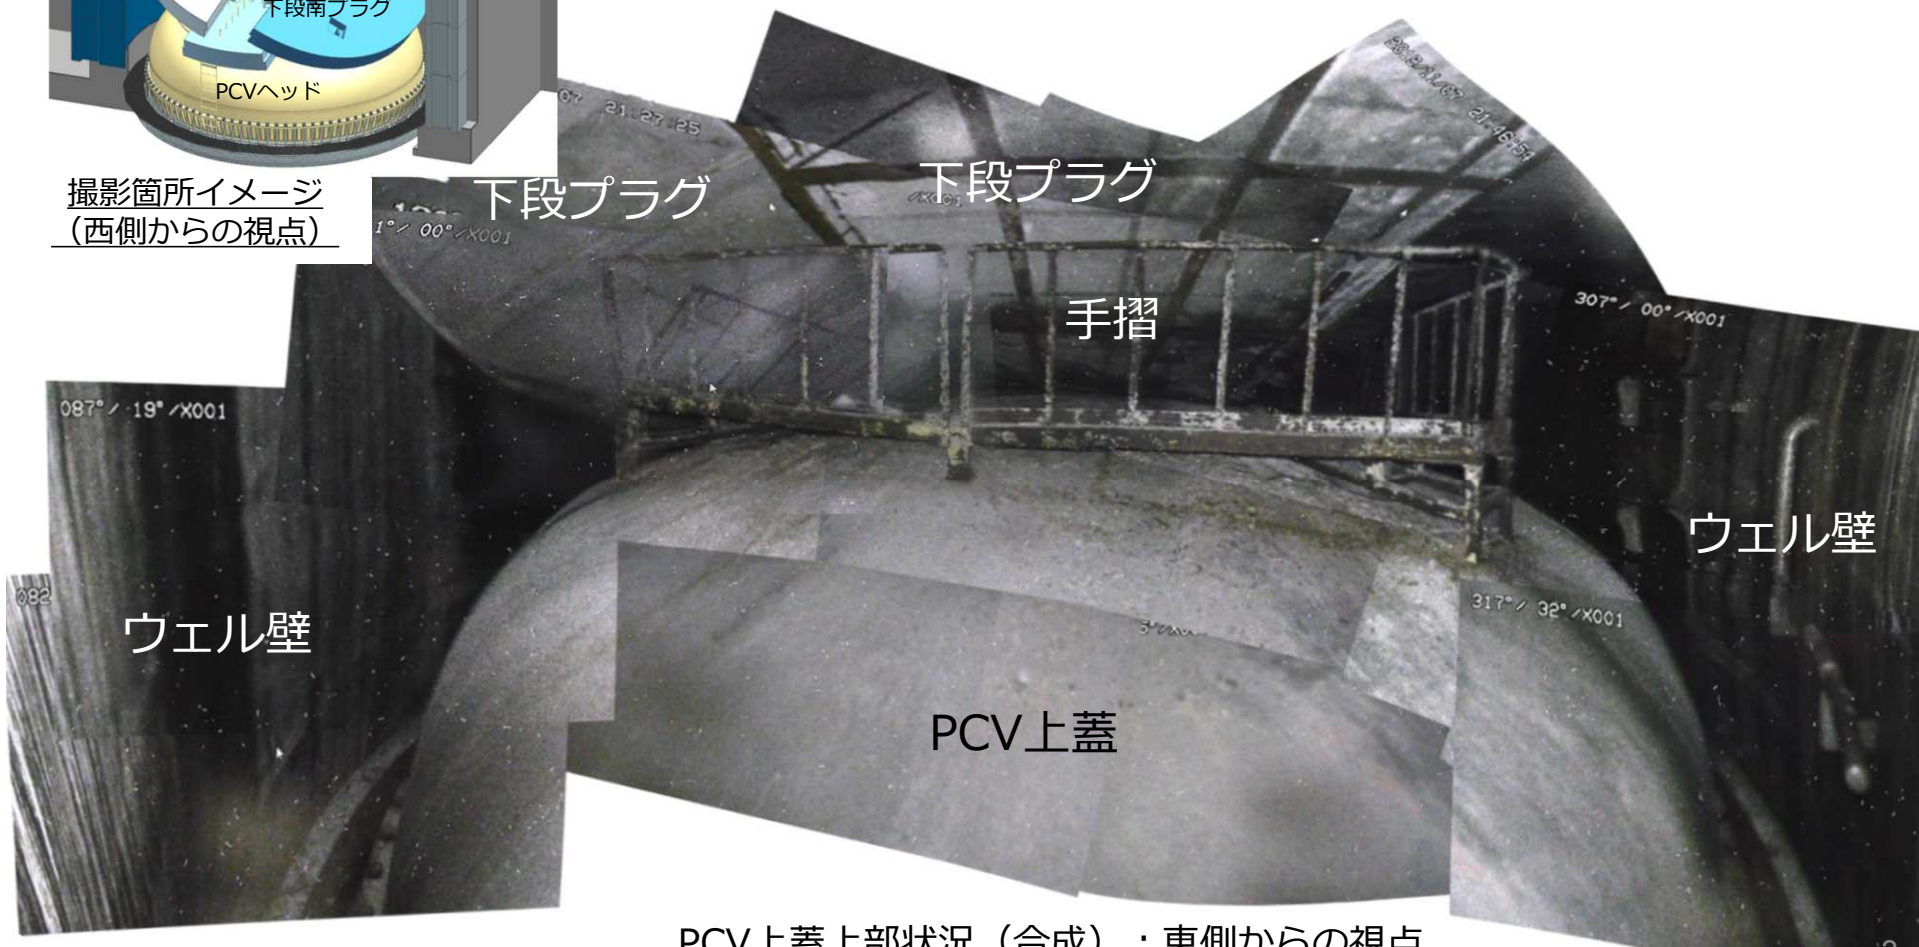
PCV上蓋上部状況（合成）：東側からの視点

- ホース設置時に原子炉キャビティ（ウェル）内の状況について、映像を取得することができた。
- 取得した映像からはPCV上蓋等の著しい損傷は確認されなかった。

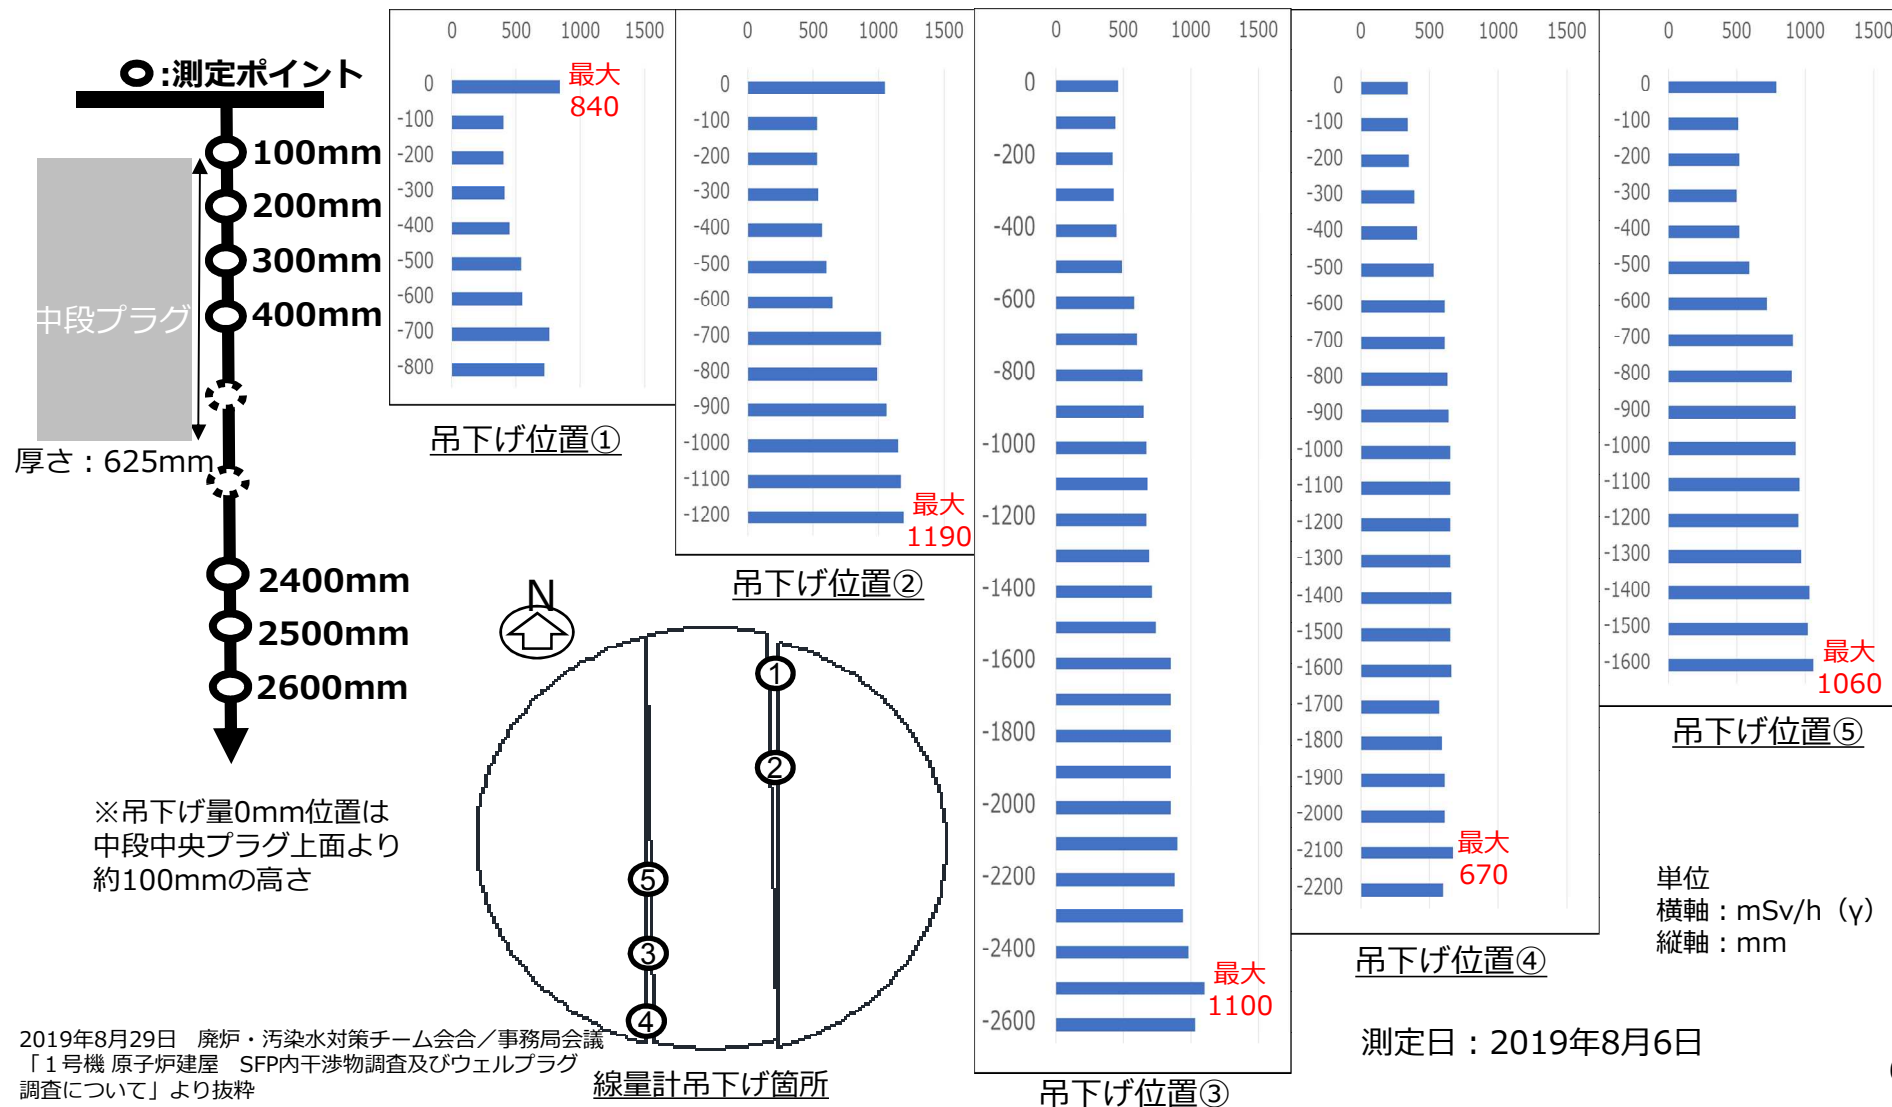
- 測定位置（①～⑤）において、下段のプラグやガレキに接触しない範囲で線量計を吊下げて100mm毎に空間線量率を測定。
- 線量測定の結果、各測定位置共に、中段プラグより下側で高くなる傾向を確認。

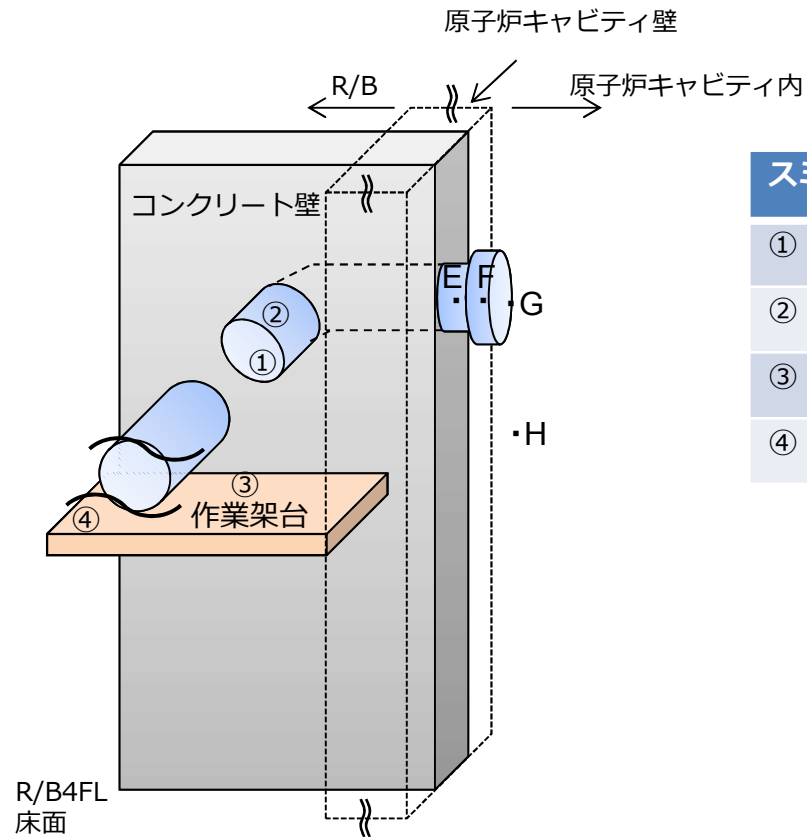
原子炉キャビティ 差圧調整ライン  
のスミア採取・線量測定箇所

| スミア箇所 | α放出核種 | β+γ放出核種 | 備考 |
| ① | $1.1 \times 10$ | $1.8 \times 10^2$ | 配管内面(切断部近傍) |
| ② | $3.5 \times 10$ | $> 2.6 \times 10^2$ | 配管内面(エルボ部近傍) |
| ③ | 検出限界値未満 | $> 2.6 \times 10^2$ | 作業架台床面(配管直下) |
| ④ | 検出限界値未満 | $> 2.6 \times 10^2$ | 作業架台床面 |

| 測定箇所 | 線量測定値<br>[mSv/h] | 備考 |
| E | 400 | 配管出口より20cm内部 |
| F | 700 | 配管出口より10cm内部 |
| G | 1100 | 配管出口 |
| H | 2600 | 配管出口下50cm |

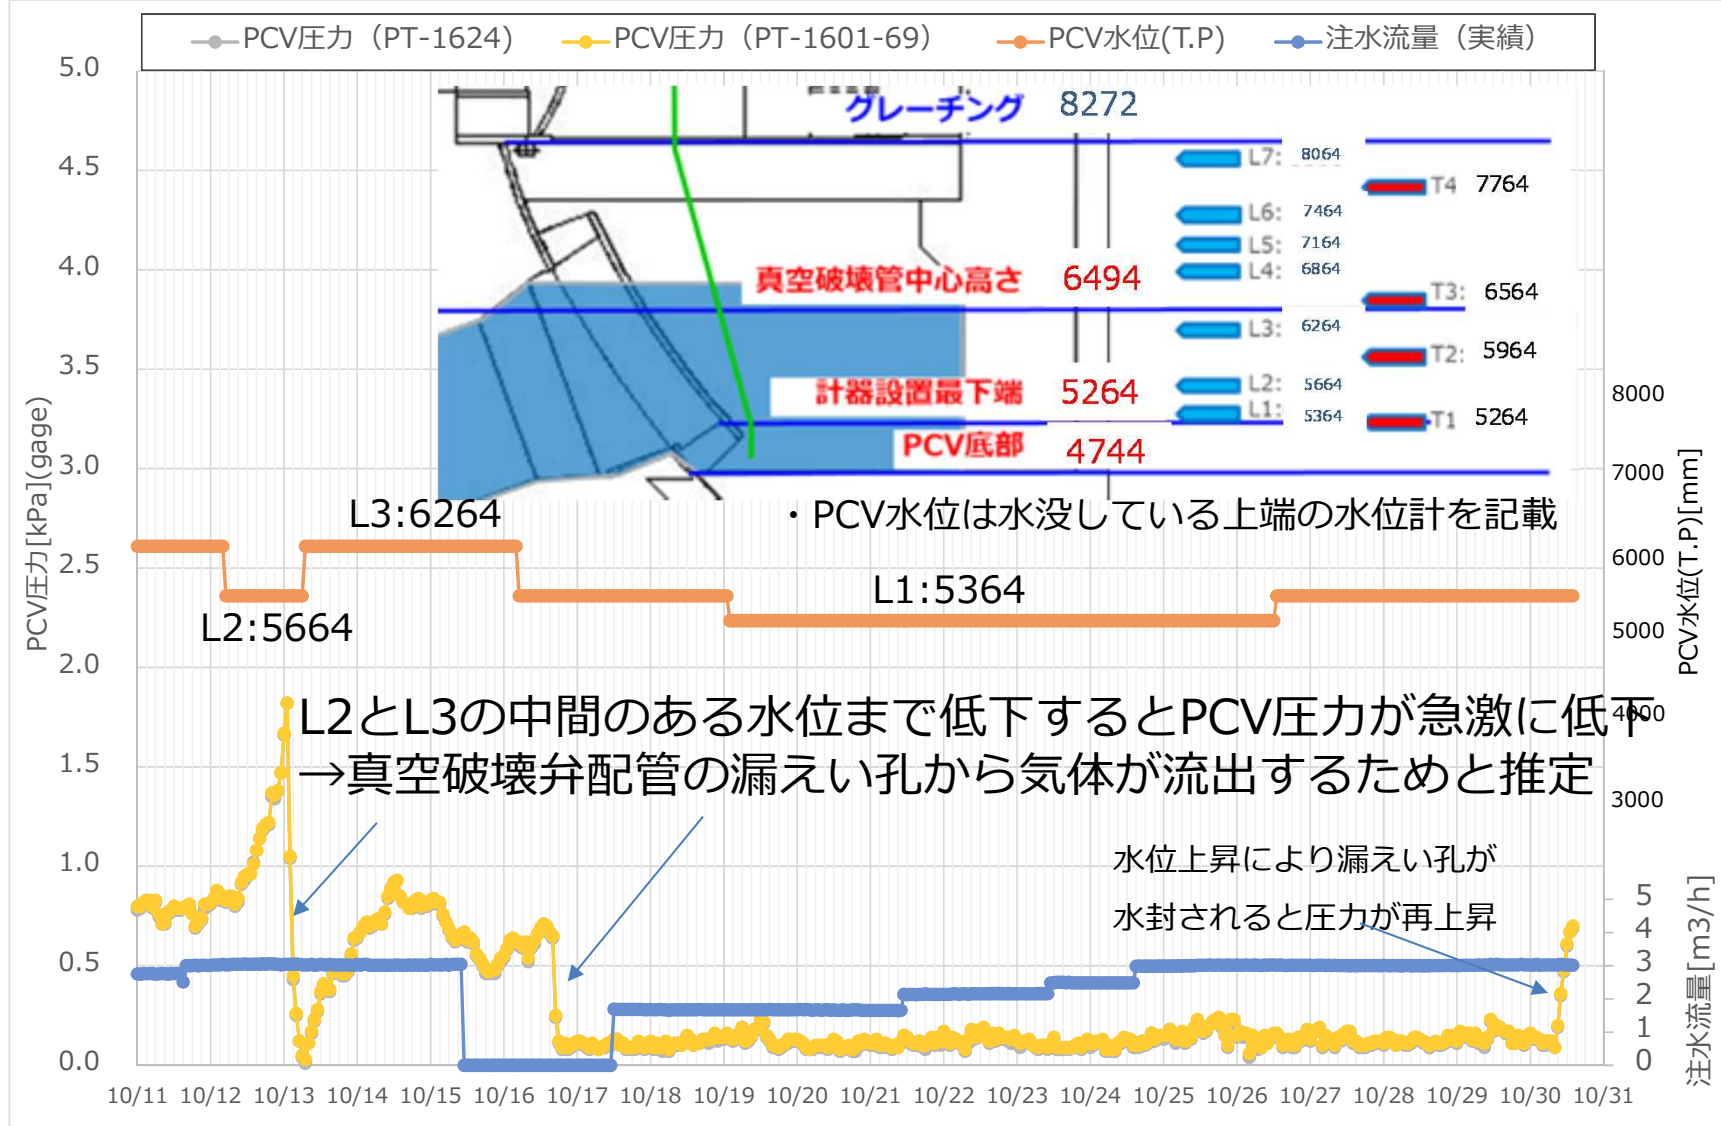
上記の圧力挙動から、現在のPCV上蓋のフランジ部の漏えい孔面積は、真空破壊弁配管の漏えい孔面積に比較して小さい。
