6号機

新燃料除染作業における燃料棒の曲げ事象について

2019年11月28日

東京電力ホールディングス株式会社

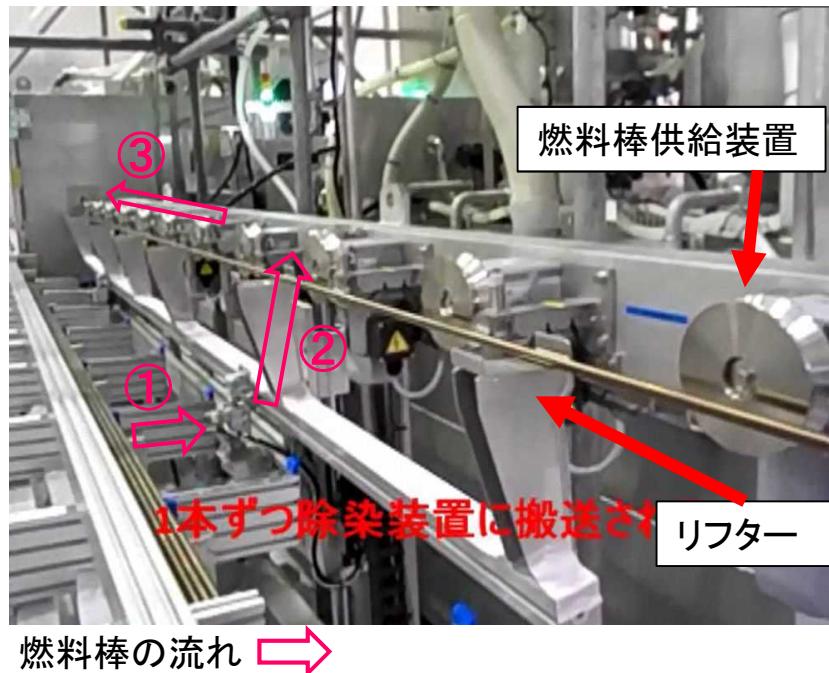
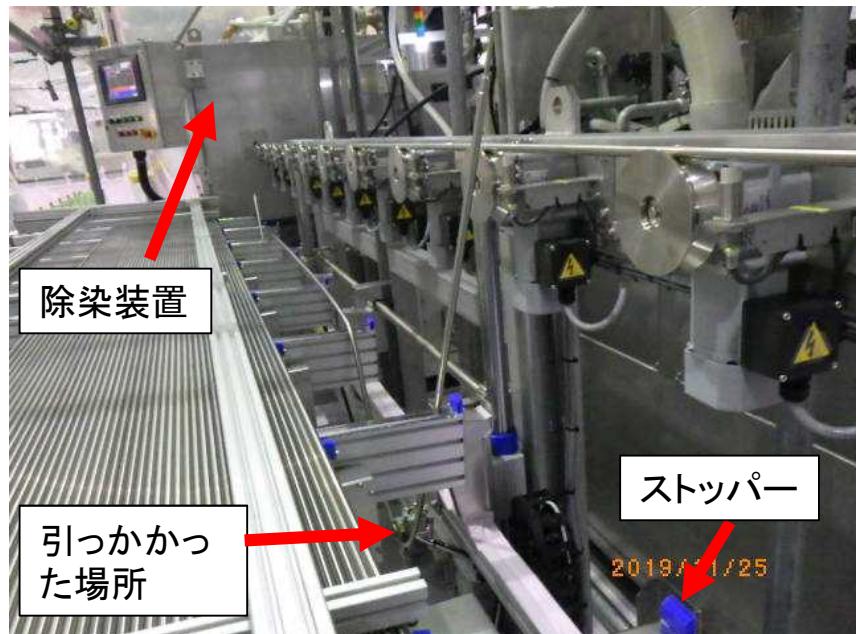
- 11月25日 6号機新燃料の解体・除染作業を実施していたところ10時50分頃に燃料棒を除染装置にセットする操作が早すぎたため、上下に稼働するリフター（降下中）に挟まれて燃料棒を曲げた。
- 表面汚染密度の測定結果（35cpm～41cpm）は他の健全燃料と同レベル又、オペフロのエリアモニタ、建屋周辺のダストモニタにも有意な変動はない。また、燃料棒内の加圧ヘリウム（約1MPa）が抜けるような音は確認されていないことから被覆管に貫通するような破損はないと考えている。

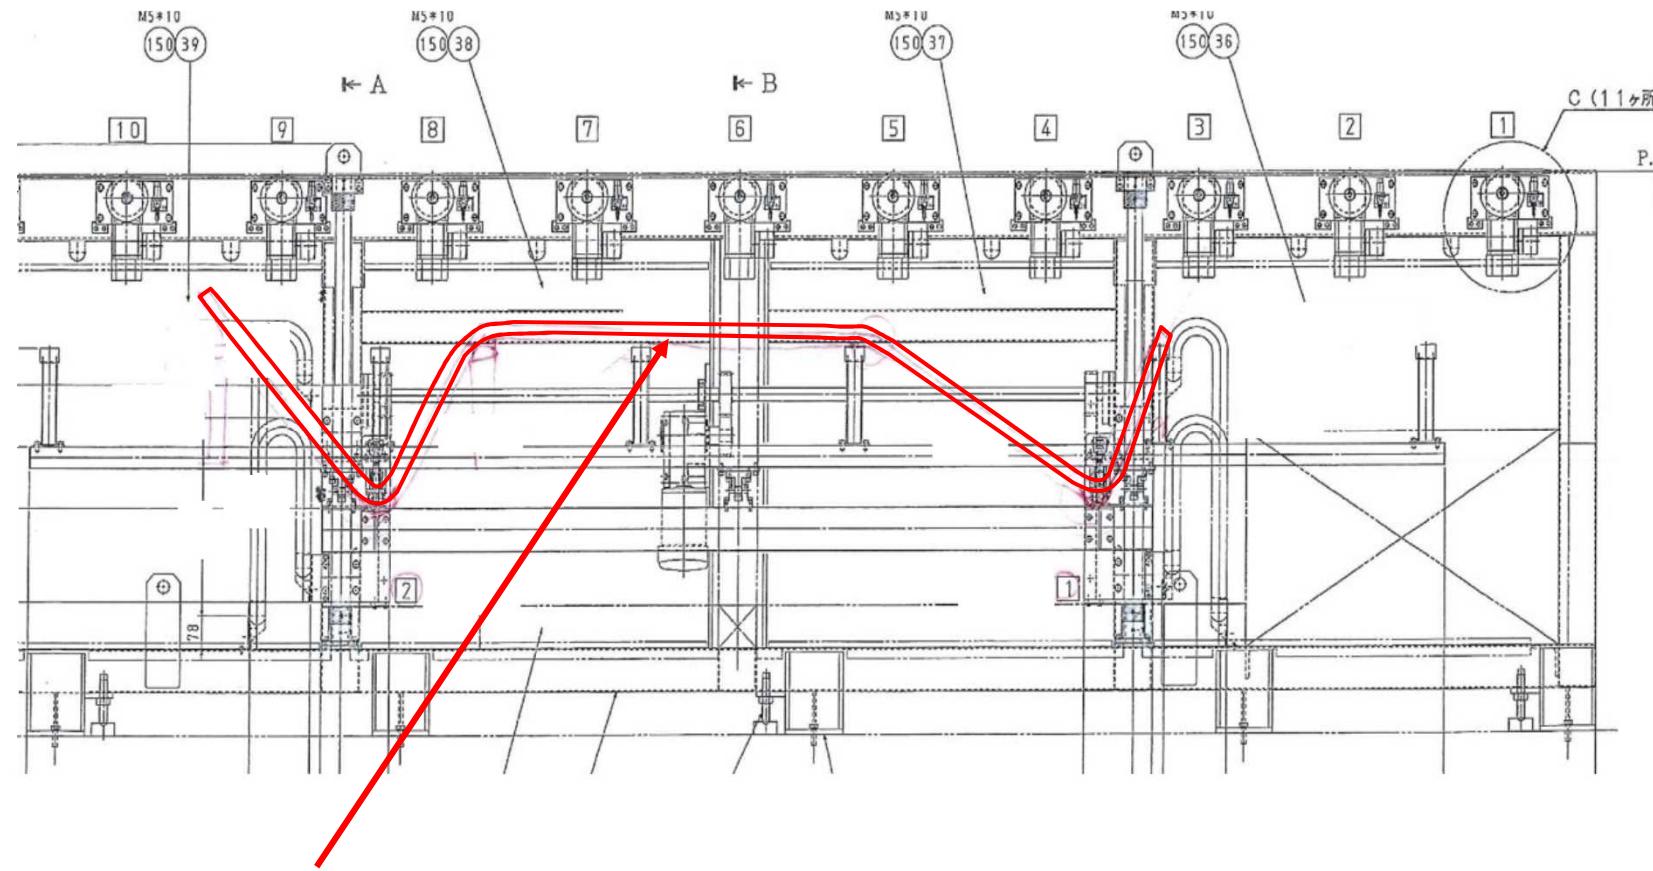
### 3.燃料曲がりの状況

曲がり燃料棒のイメージ

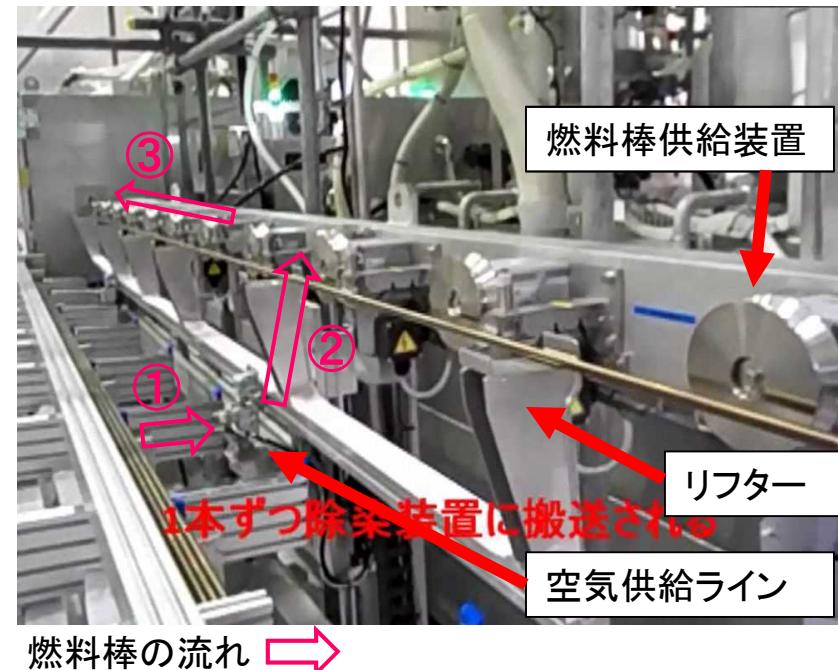
- 一つ前の燃料棒が除染装置に入りローラ上（燃料棒供給装置）に無いことを確認した後に、次の燃料棒を送り出す操作を行う手順であったが、確認前に燃料棒を送り出してしまい、手順を守れていなかった。リフターが下降中に次の燃料棒がリフターの下に入り込む状態となり、リフタ下部にある空気供給ラインに燃料棒が押し下げられた。
- 燃料棒が所定の位置（青色ストッパー手前）にあるとセンサーが感知しリフターが下降しないインターロックは存在したが、燃料棒がセンサーの感知範囲に到達する前にリフターが下がり、リフタ下部にある空気供給ラインが燃料棒と干渉したことからインターロックは動作しなかった。

- 設備面による対策及び作業プロセスの見直しを検討中。

- 燃料プールもしくは、新燃料貯蔵庫に保管するまで、24時間体制で監視し、定期的にダストを測定する（実施中）
- 解体途中のその他の健全な燃料棒の固縛及び養生（実施済み）
- 変形燃料に異常が発生した場合に備え、養生の手順及びハウスによる隔離手順等を作成し、作業用の資材を準備する（実施済み）
- 曲げた燃料棒を装置から取り外す方法を確立し、燃料棒の健全性を確認する
- 模擬燃料棒で試験を行い、燃料棒の曲げ戻し方法を評価、確認する
- 曲げた燃料棒の保管方法を検討する
- 解体途中で保管しているその他の健全な燃料棒と曲げ戻した燃料棒又は模擬燃料棒を集合体に組み立て新燃料保管庫に保管する

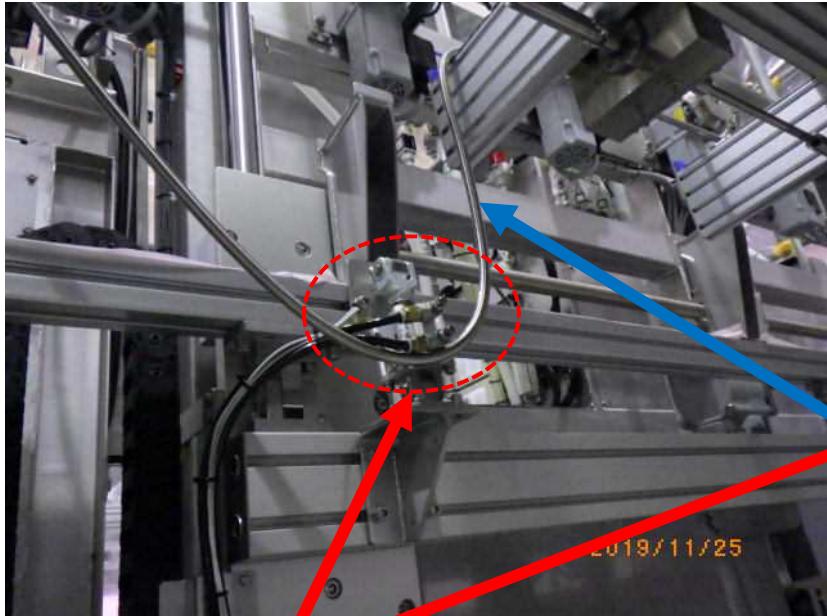
引っ掛け箇所

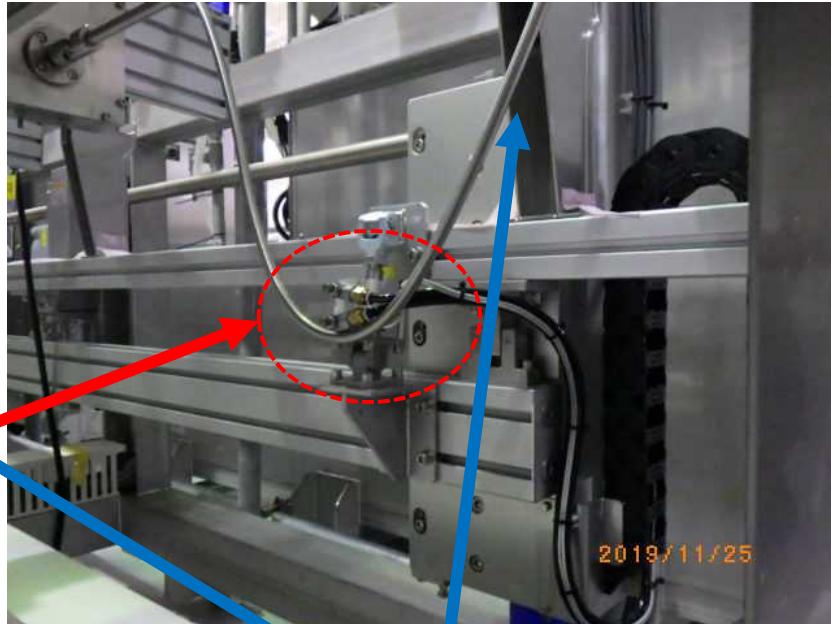
曲がった燃料棒
