# 1 / 2号排気筒ドレンサンプピットの水位低下事象

2019年12月19日

東京電力ホールディングス株式会社

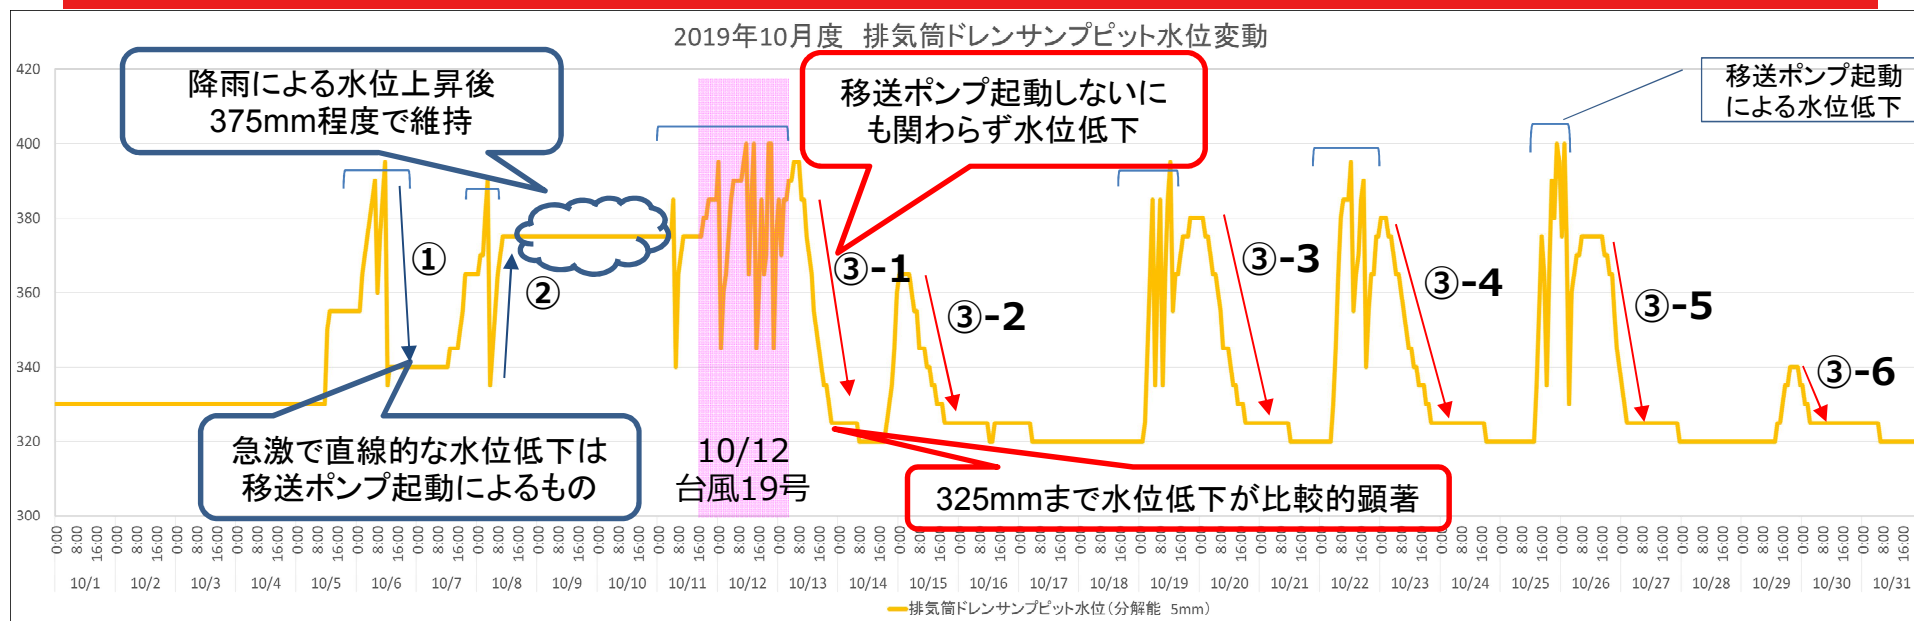
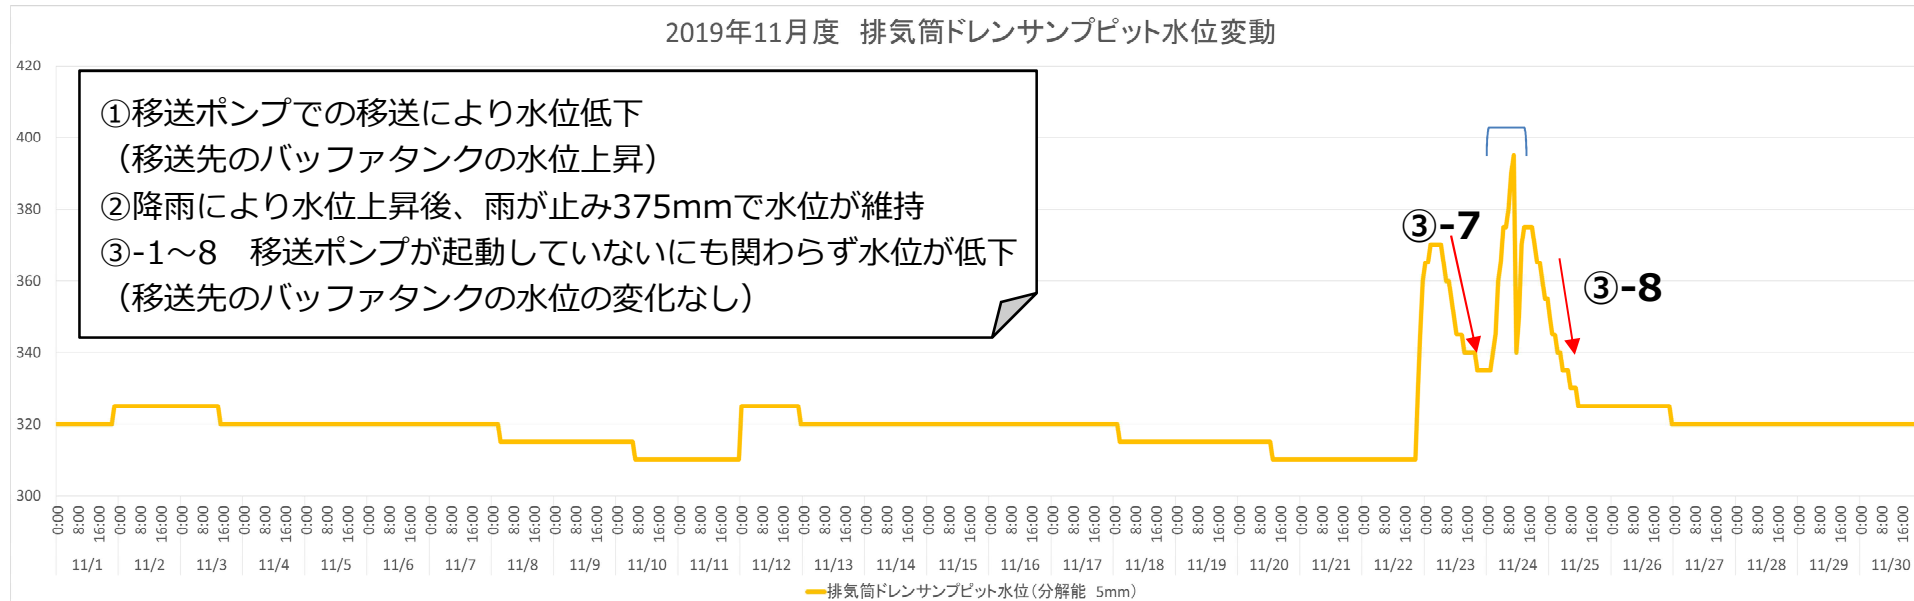
# 水位データ（2019年10月、11月）

- 11/26に、1 / 2号排気筒ドレンサンプピット（以下：ピット）の水位のトレンドデータを確認したところ、移送ポンプが起動しないにもかかわらず、水位が低下する事象を確認した。（通常は1回／日の水位確認の運用）
- その後、過去に遡ってトレンドデータを確認したところ、10/12の台風19号以降当該事象が見られることがわかった（11/27）。
- 水位の低下は底部から325mm程度まで比較的顕著で、それ以降はゆるやか。
- なお、本件については、11/28の10時30分に、東京電力株式会社福島第一原子力発電所原子炉施設の保安及び特定核燃料物質の防護に関する規則第18条第12号「発電用原子炉施設の故障その他不測の事態が生じたことにより、核燃料物質等（気体状のものを除く）が管理区域内で漏えいしたとき」に該当すると判断した。

- 応急的な対策：ピットからの流出の可能性を踏まえた影響緩和対策
  - ✓ 水位低下が緩やかとなる325mm以下での水位管理  
（現状）340mm起動、320mm停止（吸込下限値）に変更※済み  
※変更前：400mm起動、330mm停止  
（今後）吸込下限を低くなるよう吸込管を交換（次頁参照）  
→325mm以下での水位管理を行う
- 恒久的な対策：ピットへの雨水の流入の防止対策
  - ✓ 排気筒解体作業を進め、排気筒上部に蓋を設置する。
  - ✓ 並行して、ピットを使用しない抜本的な対策を検討する。

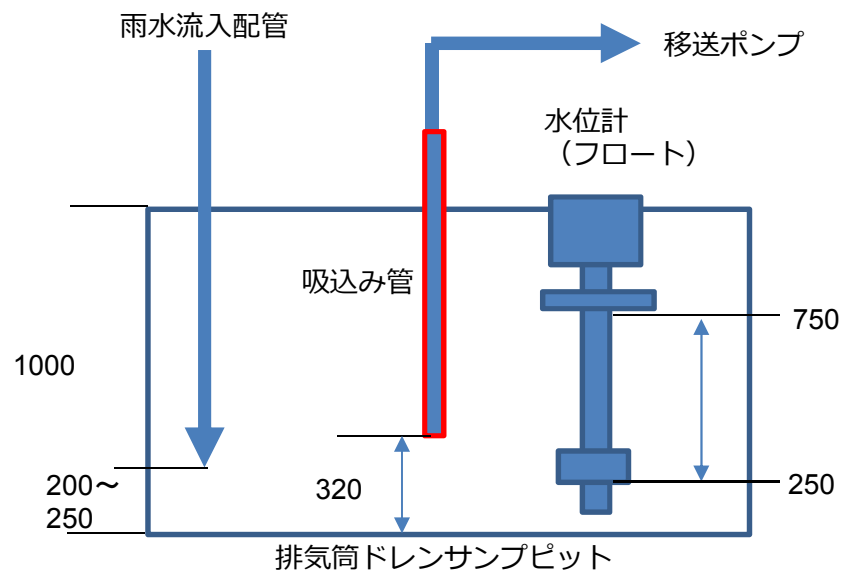
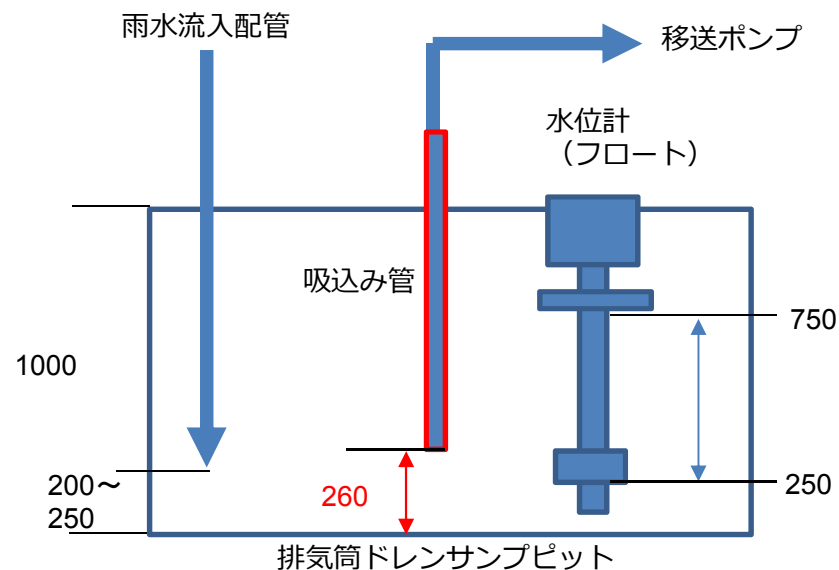
# 水位管理の変更（案）

吸込下限値を320mmから260mmまで下げる。

水位管理を325mm以下で管理可能。

また、吸込下限値を250mm以上とすることで、雨水流入配管の水封を維持※

※排気筒と繋がっているため、万が一ピット内のダストが上昇しても、ダストが排気筒に流れ込み、上部から拡散しないよう水封をしている。

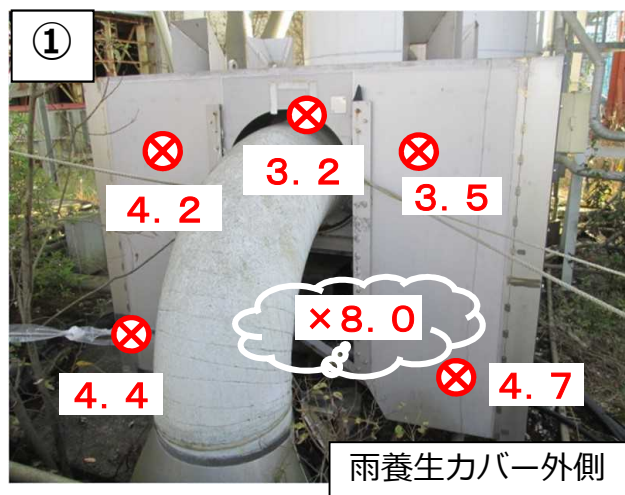
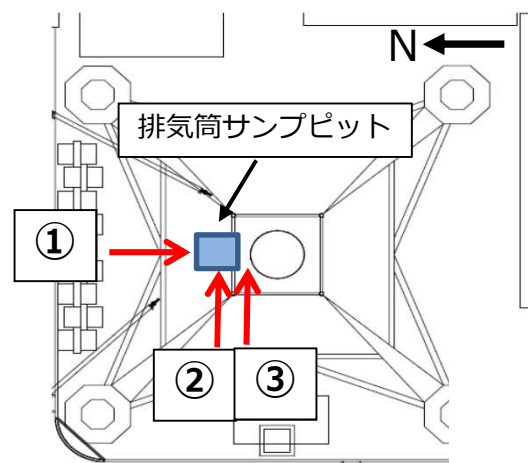
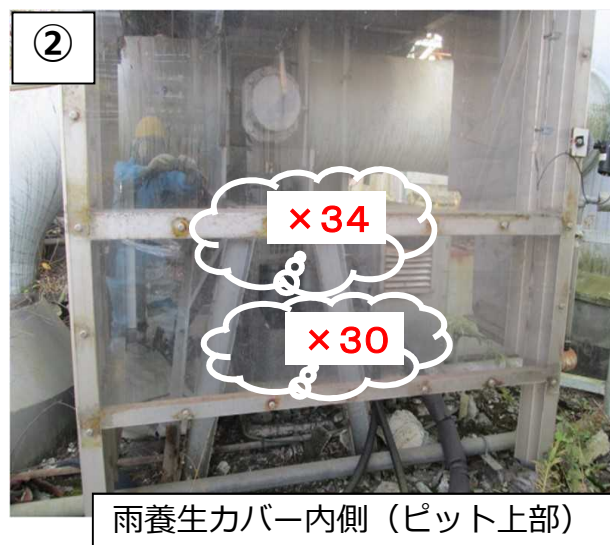
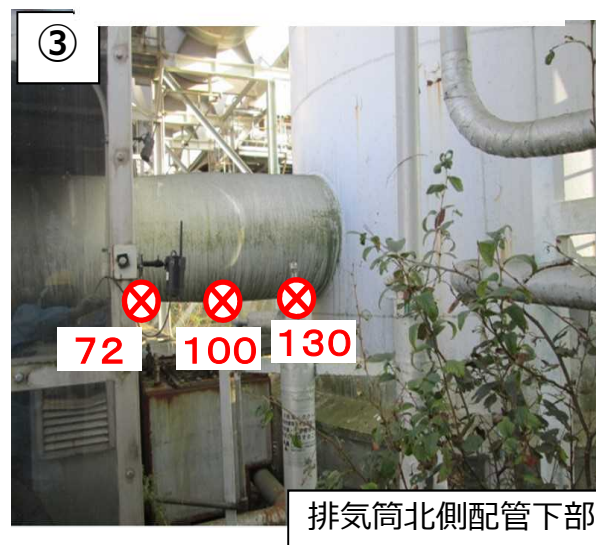
# 周辺線量

雨養生カバー内部（ピット上部）で30mSv/h以上の高い線量が確認された。  
また排気筒北側の配管下部で100mSv/h以上の高い線量が確認された。

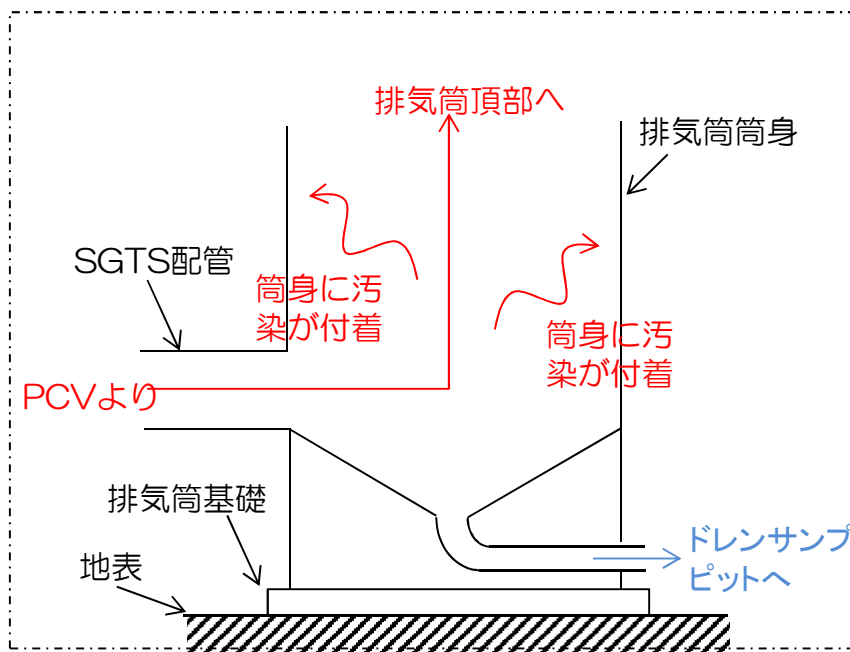
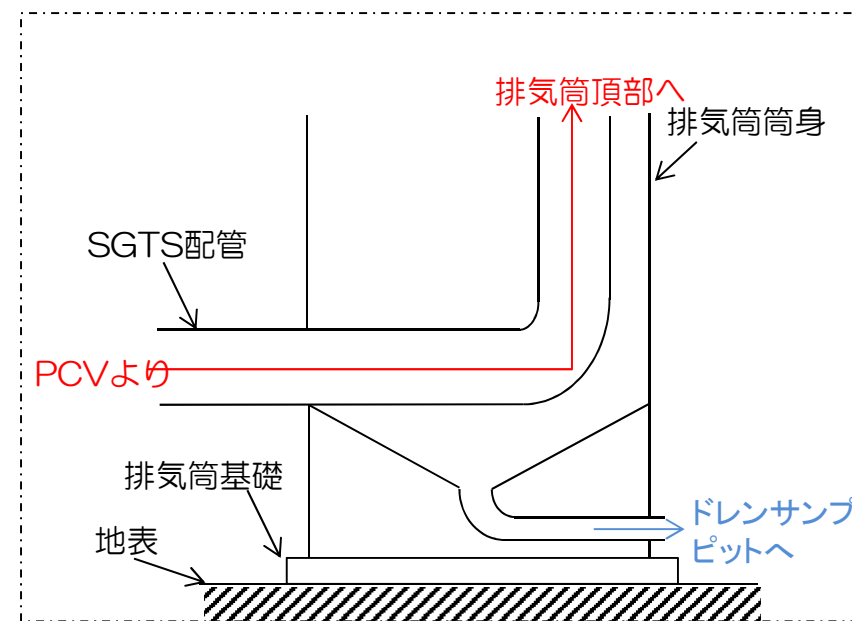
雰囲気線量当量率：最大2.7mSv/h  
表面線量当量率：最大4.5mSv/h  
測定日：2015.9.11

- ◆ 1/2号SGTS配管は筒身に直接接続されているため、PCVベント時に筒身内が汚染されるのに対し（左図）、3/4号SGTS配管は筒身内を単独で頂部まで配管が敷設されているため（右図）、PCVベント時に筒身内は汚染しない構造である。

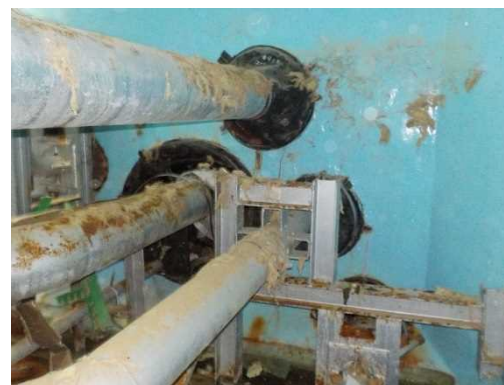
①配管ダクト内の状況

- 4号機復水貯蔵タンク（C S T）の水位\*が低下傾向（80.5%→67.7%）にあることを、2019年1月18日に確認した。（2016年11月頃から徐々に低下傾向を示しており、1月18日時点で低下量は約300m<sup>3</sup>）
  - \* 4号機C S Tに保管している水は、震災以前のプラント内で使用した水であり、原子炉水等に存在するトリチウムが $1.2 \times 10^5$  Bq/L程度（他核種は検出限界値未満）含まれている。
- 低下傾向にあることを確認した経緯は、以下のとおり。
  - ・ 2019年1月10日にトレンチ等の溜まり水点検を行ったところ、4号機タービン建屋海側にある配管ダクト内に約3m<sup>3</sup>の溜まり水があることを確認した。（当該配管ダクトについては、2017年11月に約5m<sup>3</sup>の溜まり水が確認されており、その水については移送済み。）
  - ・ 当該配管ダクト内に溜まり水があった要因として周辺設備の調査を行っている中で、C S T水位が低下傾向にあることを確認した。
- 4号機C S Tは2重構造で、タンクからの配管は4号機建屋のみに繋がっており、2019年1月22日に現場状況を確認した結果、4号機C S Tや配管からの漏えいは確認されなかったことから、4号機C S Tの水は配管内を通じて建屋内に流入したものと考えている。
- また、4号機C S Tの水位が低下傾向にあることが確認された2016年11月以降に採取した近傍サブドレンピットの水において、トリチウム濃度に有意な変動は確認されていない。
- 当該配管ダクト内にある溜まり水の調査、およびC S Tの水抜きについて検討していく。
