3号機燃料取扱設備の状況について

2019年12月19日

東京電力ホールディングス株式会社

1. 燃料取扱設備の状況について

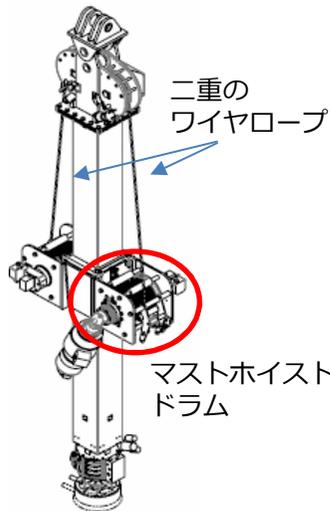
<p>燃料把握機（マスト） 外観図</p> </div> <div style="text-align: center;">

<p>概要</p>	<ul style="list-style-type: none"> 10月18日 燃料取扱機マストを操作していたところ、マストホイスト2のマスト昇降用ワイヤロープに乱巻きが発生し、一部が潰れていることを確認した。 点検に伴うマストのツール取外・取付作業において、接続確認のためにマストが着座した後も引き続き巻下げ操作を実施していたことを荷重計等のログにて確認した。 <div style="display: flex; justify-content: space-around; align-items: flex-start;"> <div style="text-align: center;">

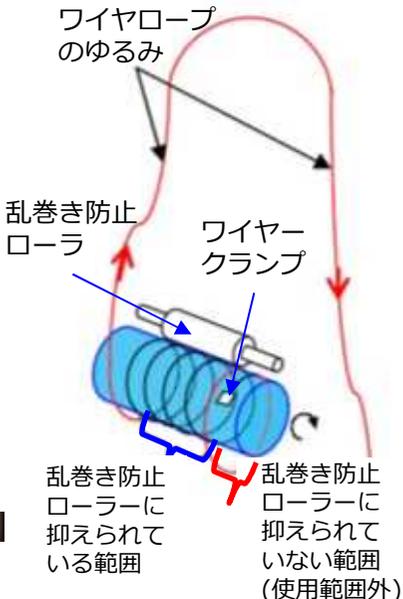
<p>発生メカニズム</p> </div> </div> <p style="margin-top: 10px;">①過剰な巻下げ ↓ ②ワイヤロープにゆるみ発生 ↓ ③ロープがローラに抑えられている範囲は、ドラム回転時にワイヤロープが滑り（空回り）する。 ↓ ④ローラに抑えられていない範囲は、ドラム回転時にワイヤロープにゆるみが発生する。</p>
<p>原因</p>	<ul style="list-style-type: none"> ✓ マストの過剰な巻下げによりワイヤロープに緩みが発生。 ✓ ワイヤロープに緩みが発生した状態で巻き上げ操作を行ったことにより、乱巻が発生し、乱巻き防止ローラの支柱にワイヤロープが挟まった。
<p>対応</p>	<ul style="list-style-type: none"> ✓ ワイヤロープの交換が完了し、動作確認を実施済。 ✓ マスト無負荷時において、過剰な巻き下げによりワイヤロープの緩みが発生しないようインターロック（動作停止）を設定済。 ✓ インターロックが作動した際の確認ポイント及び復旧方法を手順書に反映済。

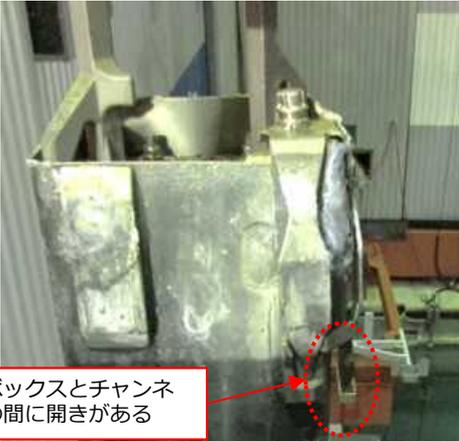
<p>概要</p>	<ul style="list-style-type: none"> 12月14日 輸送容器の7箇所収納缶に模擬燃料を着座させる最終確認を行っていたところ、1箇所目は着座できたが、2箇所目においてチャンネルファスナが収納缶に干渉する事象を確認した。3箇所目及び4箇所目についても同様の状態を確認した。 下部タイプレートが収納缶に入った段階であらかじめ模擬燃料を南側に16mm移動させると、4箇所目の収納缶に着座できることを確認した。 12月15日 南側に移動させる手順にて再度輸送容器中央の収納缶に模擬燃料を着座させる試験を実施したところ、チャンネルファスナが干渉する事象を確認したことから試験を中断した。 <p>調査結果</p> <ul style="list-style-type: none"> 模擬燃料の外観を確認したところ、チャンネルファスナが広がった形状になっていることを確認。 燃料が着座する約800mm上部高さで、FHMマストが従来より北西側に偏ること、燃料ラックに戻す際にも同じ高さ座標にて北側に偏ることを確認。 収納缶には傷などの異常は見られなかった。 <div style="display: flex; justify-content: space-around;"> <div style="text-align: center;">

<p>チャンネルボックスとチャンネルファスナの間が開きがある</p> <p>チャンネルファスナ交換前</p> </div> <div style="text-align: center;">

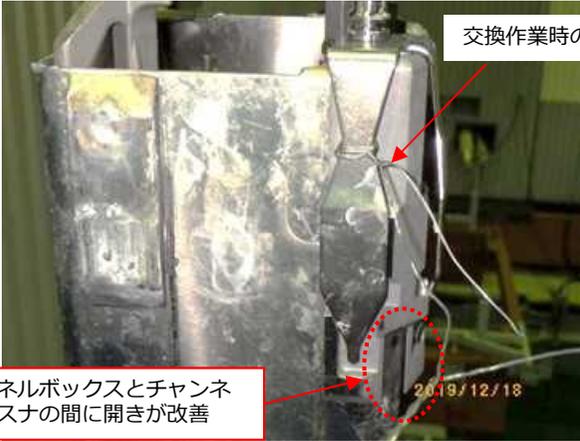
<p>交換作業時の落下防止用ロープ</p> <p>チャンネルボックスとチャンネルファスナの間が開きが改善</p> <p>2019/12/18</p> <p>チャンネルファスナ交換後</p> </div> </div>
<p>原因</p>	<p>✓ 訓練時の模擬燃料の繰返し使用（工場訓練時から使用）時の収納缶との干渉によりチャンネルファスナが徐々に変形したものと推定。</p>
<p>対応</p>	<p>✓ 12月18日チャンネルファスナを新品に交換</p> <p>✓ FHMマストの偏りを考慮し、チャンネルファスナと収納缶の干渉が起こらないよう輸送容器への燃料の装填角度を見直し。</p>

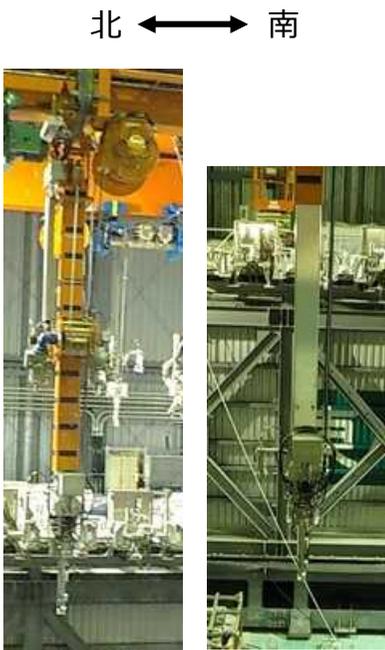
マスト

- ▶ マスト伸縮管は、ケーブルリール及びホースリールにより、常に南側に引っ張られた状態にある。また、伸縮管には各段にクリアランス（片側約3.1mm）が5箇所あり、伸縮に伴ってクリアランスの範囲（15mm程度）で南北に移動する構造となっている。
- ▶ 伸縮管が下方に延伸しリールの引出し角度が変化することで、「電源ケーブル・水圧ホースによる南側への引っ張り力（➡）」が徐々に低下していき、5段目引き出し付近で「マストが自重による中心に戻る力（➡）」が勝ることで、北側に戻ったと推測する。
- ▶ 本事象は、以前より程度の差があるものの初期から確認されているものであり、水圧モータ、マストワイヤロープ交換により装置内のクリアランスの範囲で移動したものと判断している。
