福島第一原子力発電所 1/2号機排気筒解体工事 工事進捗状況と1～4ブロック解体作業の振り返りについて

2019年12月19日

東京電力ホールディングス株式会社

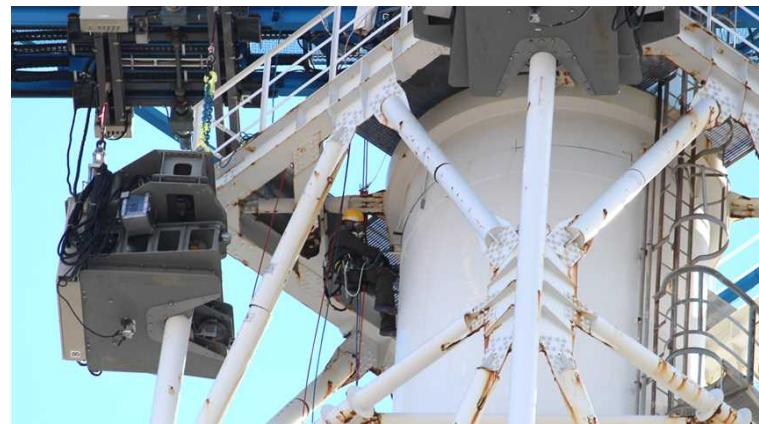
- 11/27の筒身切斷作業中のチップソーの刃の噛み込み解消が困難であったことから、12/3・4に作業員が搭乗設備を使用して昇筒し、グラインダーを用いて作業員が筒身を切断。

【写真⑥】筒身切斷状況（12月4日）

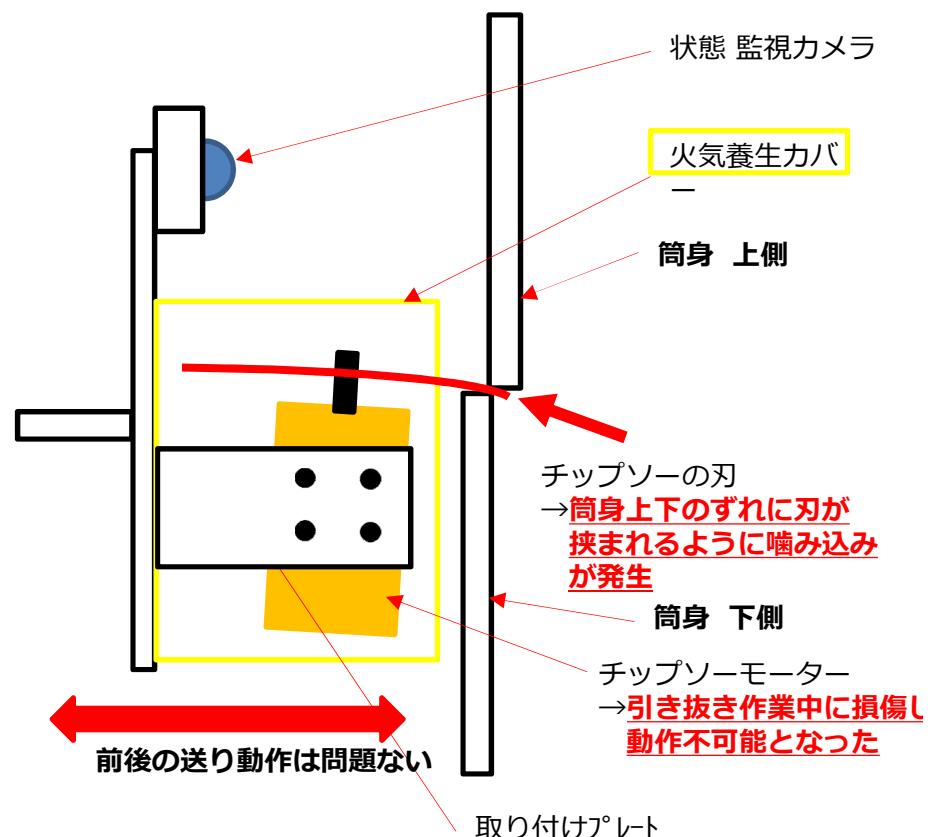
【内周切斷装置 チップソーの噛み込みイメージ図】

- 1 / 2号機排気筒解体作業については、11月27日の筒身切斷作業において、チップソーの刃の噛み込みが発生し、その解消が困難であることから、12月3日に作業員が搭乗設備を使用して昇筒し、12/3,4でグラインダーを用いて作業員が筒身を切断した。

- ・主柱材4本の切断が完了
- ・筒身残り50%切断開始
- ・南西の切断中にチップソー噛み込み発生
(筒身全体の約85%切断済み)
- ・噛み込み解消作業(クレーンテンション・クランプ・装置旋回など遠隔操作による作業)
- ・旋回機構の動作不良を確認 ⇒作業中断を判断

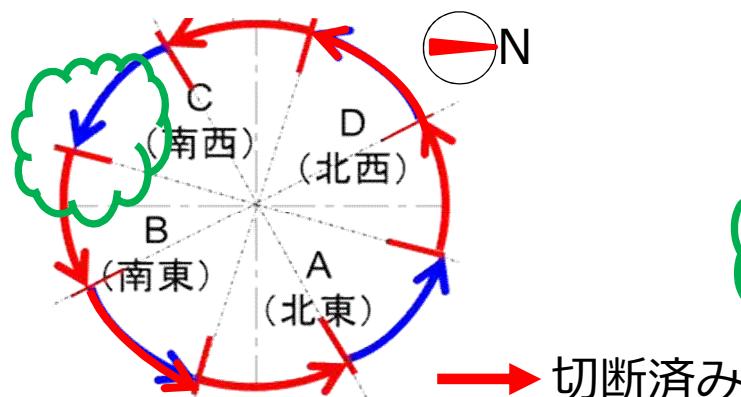
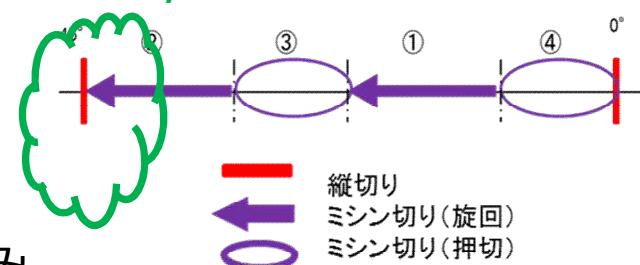
- ✓ ミシン切りにおける旋回切りで縦切り部分と繋がるときに、進入深さを50mm(切断効率をあげるために50mmとしていた)と深くしていたため、切断面の上側と下側の筒身が水平に噛みこんだ。

- ✓ クレーンでテンションを掛けながら引き抜き作業を行っていたが、残りの筒身断面が少なく切断面の上側と下側に水平方向でズレが生じている中で、チップソーの進入深さが50mmと深かった(噛み込み長さが長くなる)ため引き抜き作業が難航し、その途中で装置が動作しなくなり、引き抜き作業ができなくなった。

既存の縦切りと繋がり、縁が切れ
る際に、噛み込が発生

- ✓ 切断線が繋がる箇所については、①噛み込み防止のために旋回切りから押し切りに手順を見直し、②噛み込んだ場合も解消しやすいように進入深さは20mmに見直す。
- ✓ なお、20mm程度の噛み込み事象については、1～3ブロック解体時にも発生しており、解消できることを確認している。

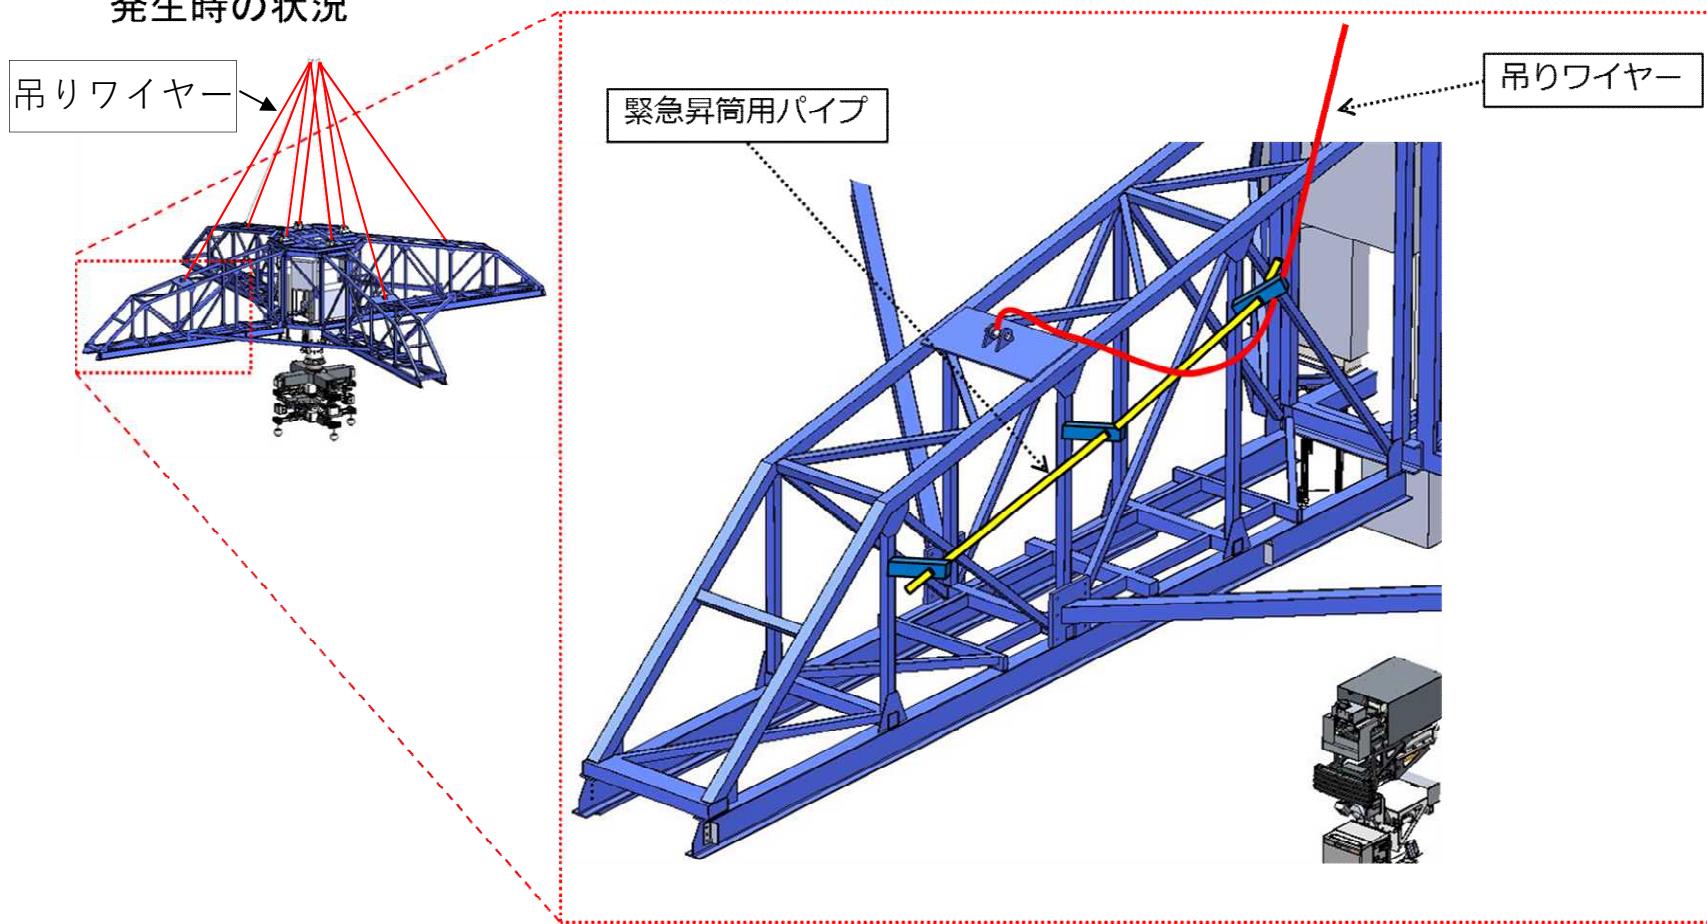
発生時の状況

- 1/2号機排気筒解体作業において、鉄塔解体装置を用いた斜材切斷作業を11月6日午後0時45分から開始し、11月7日午前6時11分に斜材8箇所の切断を完了した。
- その後、装置のメンテナンスや段取り替え等を実施し、11月11日 午前0時10分より鉄塔解体装置（主柱材切斷装置）取付のため、鉄塔解体装置を吊っているワイヤーの整線作業中ににおいて、ワイヤーを巻き上げた際に（地切り前）鉄塔解体装置と吊り上げ用ワイヤーが接触し、鉄塔解体装置と吊り上げ用ワイヤーの一部が損傷した。

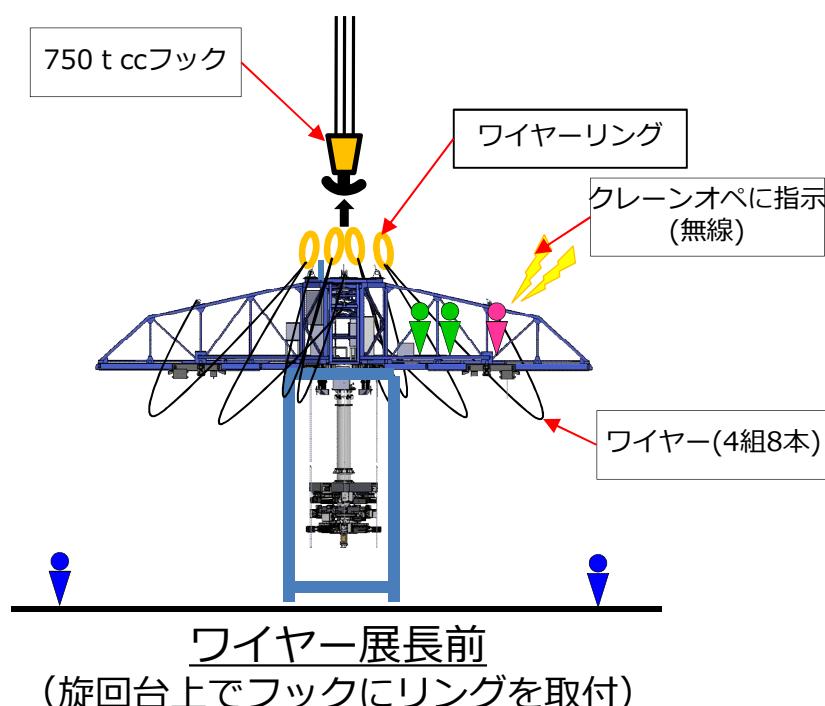
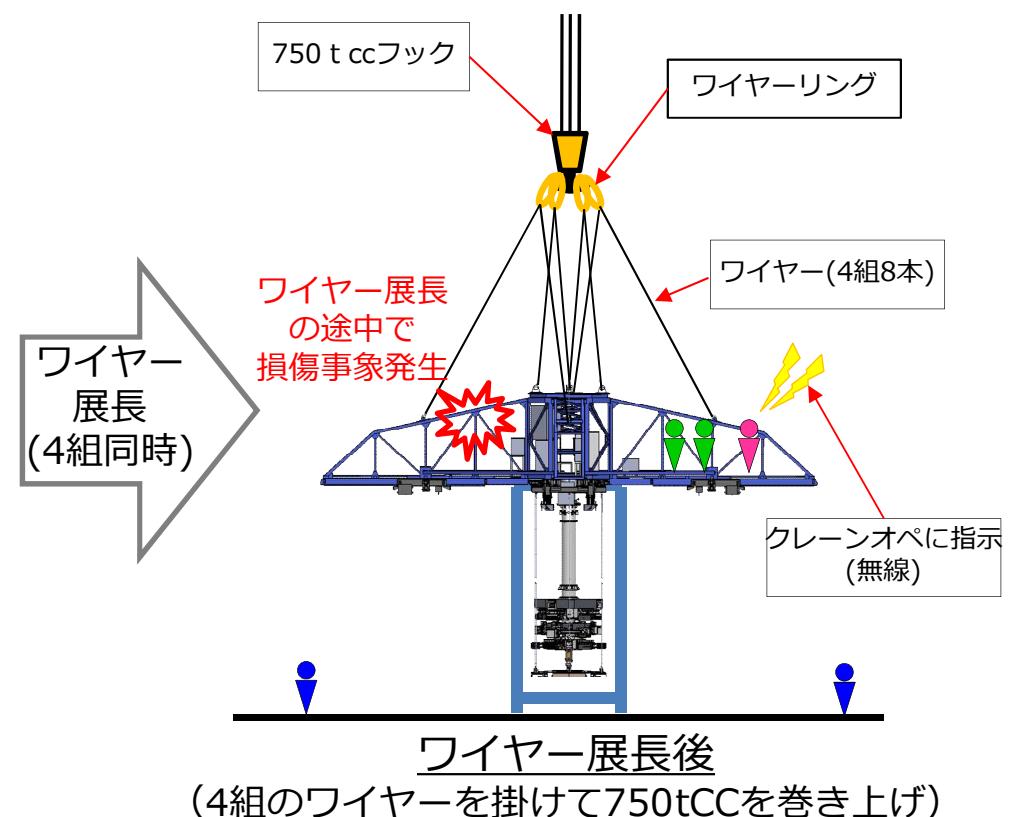
ワイヤー展長作業の概念図(対策前)

- ワイヤー（4組8本）を750t クレーンフックに取付け、展張させる作業において4組（8本）同時に750t クレーンフックで展張しようとした際に引っ掛けりに気づくのが遅れたことが原因と考えている。

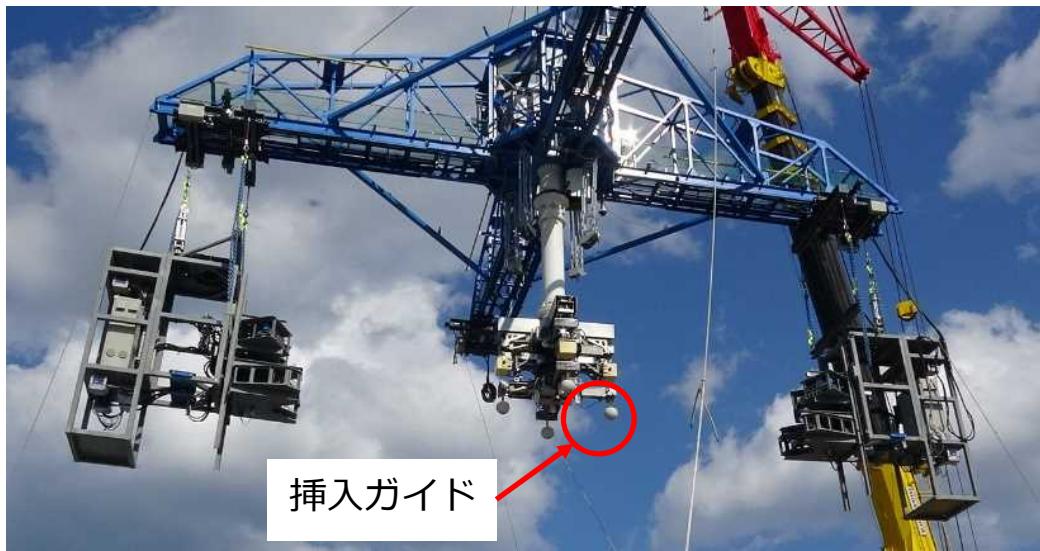
写真：挿入ガイド

- 鉄塔解体装置を排気筒に設置する作業中に、一時的な強風により鉄塔解体装置が回転しながら振れたことにより挿入ガイドが筒身に過大に接触し、鉄塔解体装置の挿入ガイド4箇所中1箇所が落下した。
- 落下した挿入ガイドは『ボール部』と『バー部』に分かれ、『ボール部』は筒身内に落下、『バー部』は排気筒グレーチング上に落下した。

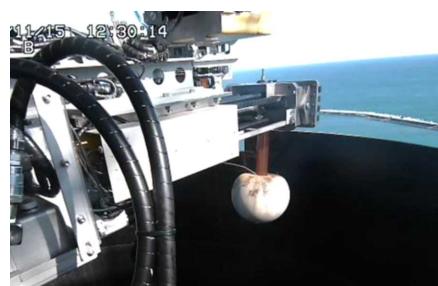
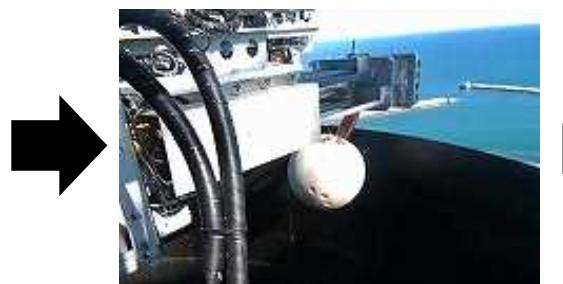
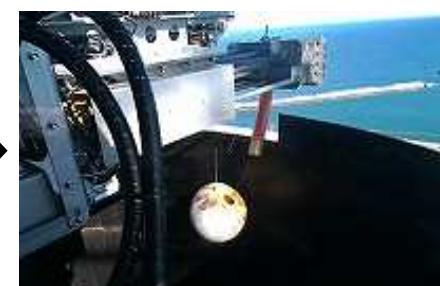
写真：挿入ガイド 落下状況

- 14日より風が強く作業自体を待機していたが、15日未明には風がおさまったので準備作業を開始し、10時の気象予測を確認した上で、10時40分頃から解体装置の吊り上げ作業を開始した。
- 鉄塔解体装置が排気筒上部まで到達したが、一時的な強風により解体装置が回転し、作業を待機していた。
- 風が弱まったタイミングで作業を再開したが、設置作業の途中で再び一時的に風が強くなり、姿勢制御ファンが効かなかった為、装置の回転を挿入ガイドで止めようとした。この際、挿入ガイドが筒身端部に接触しながら過大に変形し、挿入ガイドが破損し落下した。

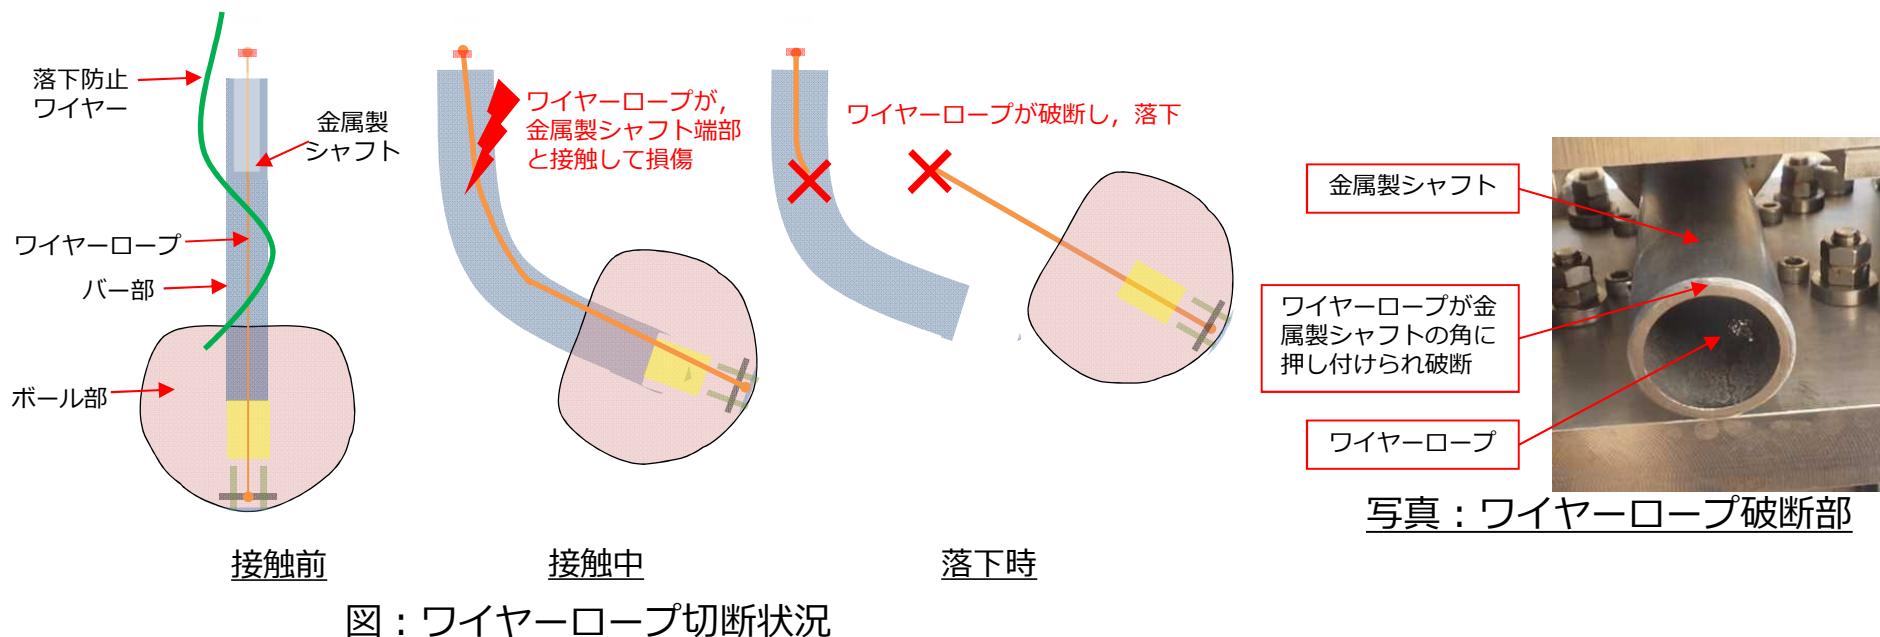
- 挿入ガイドが変形した際、バー部の中で、ワイヤーロープが金属製シャフトの端部と接触して擦れ合うことで損傷し、破断したことで、挿入ガイドが落下した。
- 他の挿入ガイド3箇所についても、金属製シャフトの端部と同じ高さで、ワイヤーロープに傷みが見られた。

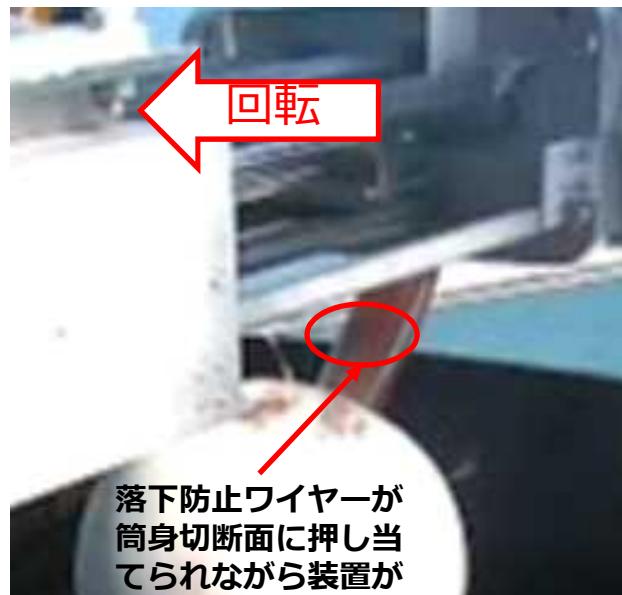
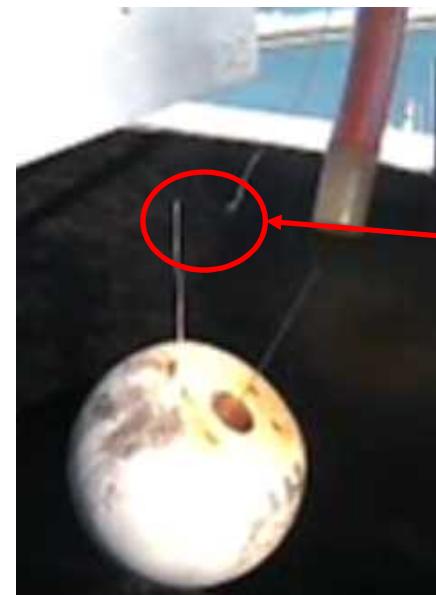
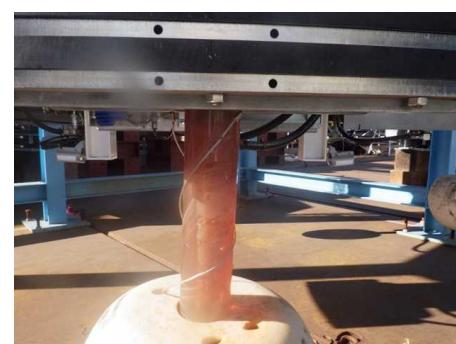
写真：落下防止ワイヤー

- 挿入ガイドに設けていた落下防止ワイヤーは、筒身の切断面に押し当てられながら装置が回転して擦れたことで、挿入ガイド内部のワイヤーよりも先に破断していた。

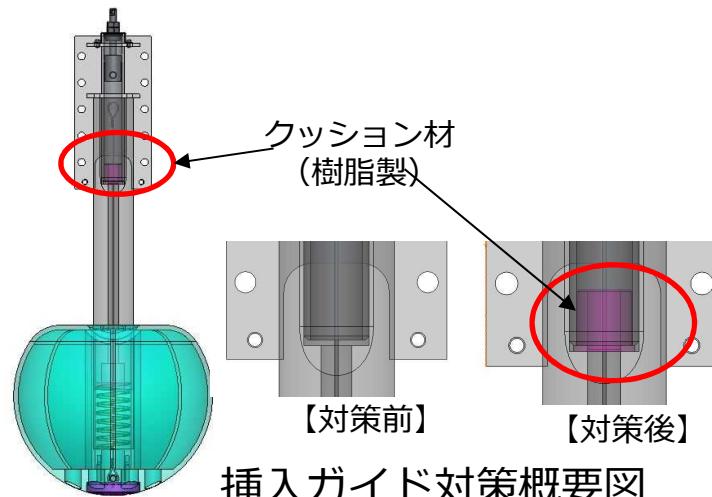
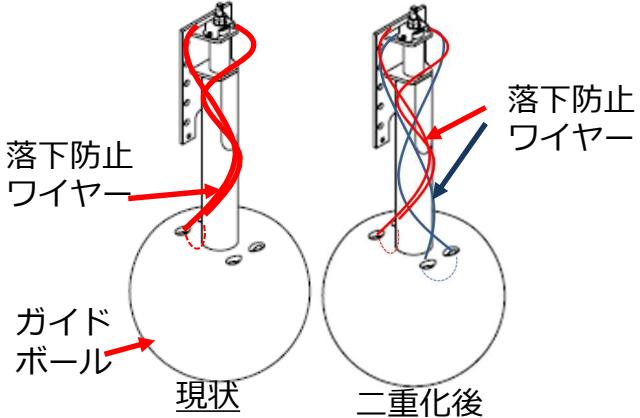
落下防止ワイヤー二重化概要図

- 実証試験において、風による解体装置の揺れ・回転の制止に有効であったことから、今回の挿入ガイド落下時も同様の運用を行っていた。
- 結果として、挿入ガイドに過大な変形が発生して損傷した。

- ① 挿入ガイドを、風による解体装置の揺れ・回転の制止に使用しないことを手順に明記する。
- ② 装置の吊上げ設置時、風による装置の揺れや回転が制御出来ない場合は装置を安全な位置まで退避させる。

- ① 挿入用ガイドに変形が発生しても挿入ガイドを固定するワイヤーが切れ難い構造とする。
- ② 落下防止ワイヤーについても二重化し、落下防止策を強化する。

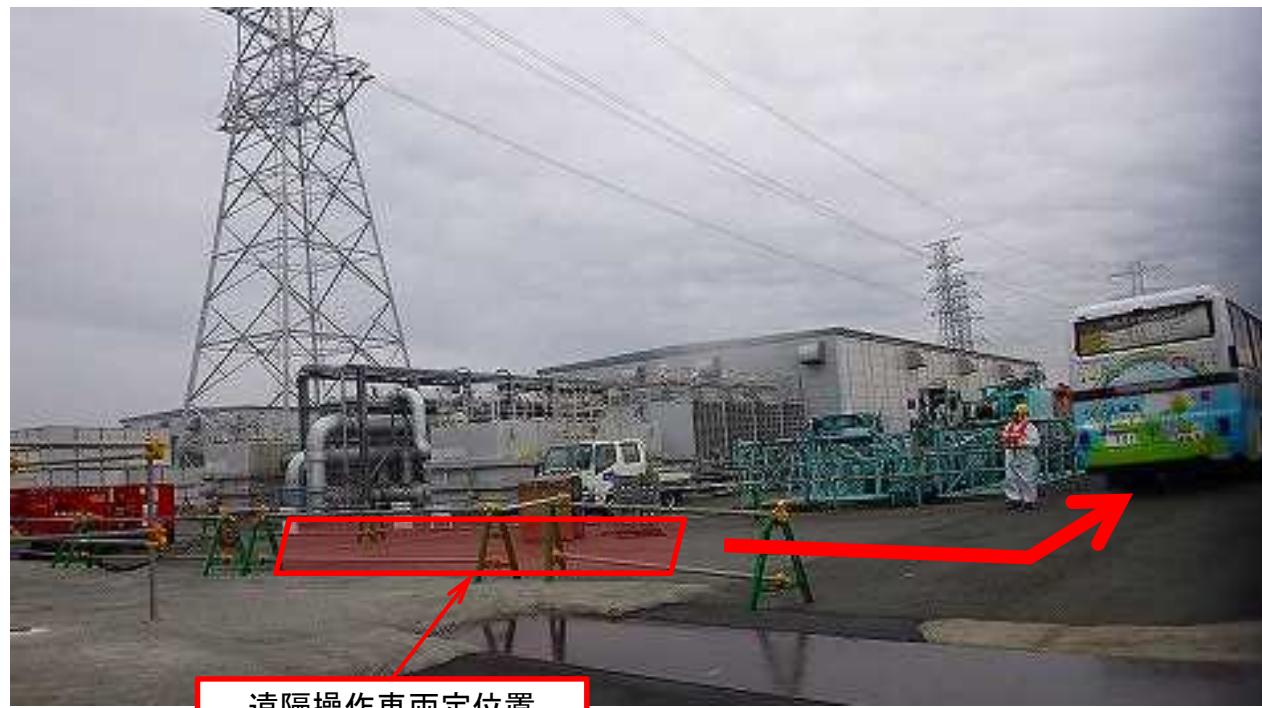
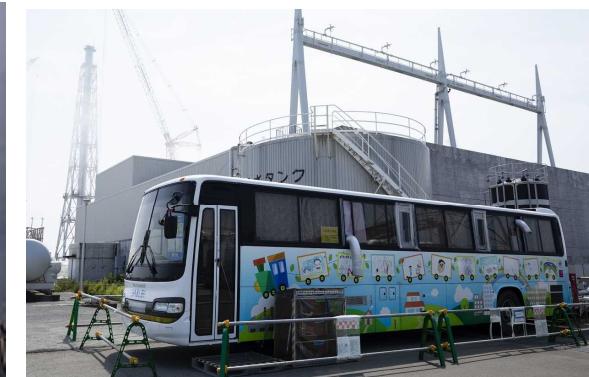
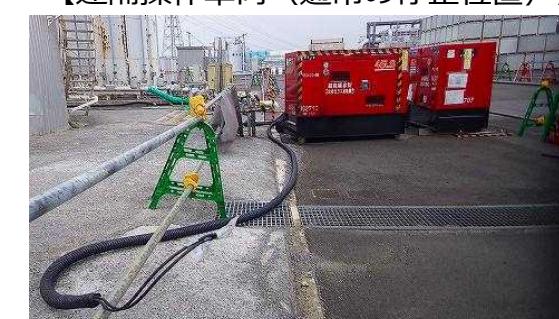
- 電気系統の不良やマグネットクラッチの故障と推定。
(詳細については、解体作業の合間に調査予定)

- ・鉄塔解体装置の入電作業中、遠隔操作車両のエンジンを始動したところ、当該車両が突然動き出した。
*輪留めは左後輪に取り付け、シフトはニュートラルに入れており、サイドブレーキも引いていた。
- ・遠隔操作車両が動いている間は、フットブレーキ、サイドブレーキ、クラッチは効かず、運転操作者はエンジンを停止させて車両を停止させた。
- ・車外の発電機から当該車両に敷設している電源ケーブル等の一部損傷や線抜けが発生した。

- 今回の車両不具合を踏まえ、今後、当該車両のエンジンは始動しない。
(エンジンの始動キーは現場に持つて行かず事務所で保管する運用)
- 当該車両の照明の電源は外部から取り、照度を確保する。
- 当該車両の前後輪に輪留めを追設置する。
