サイトバンカ建屋等, 陸側遮水壁外の建屋の地下水流入状況について

2019年1月31日

東京電力ホールディングス株式会社

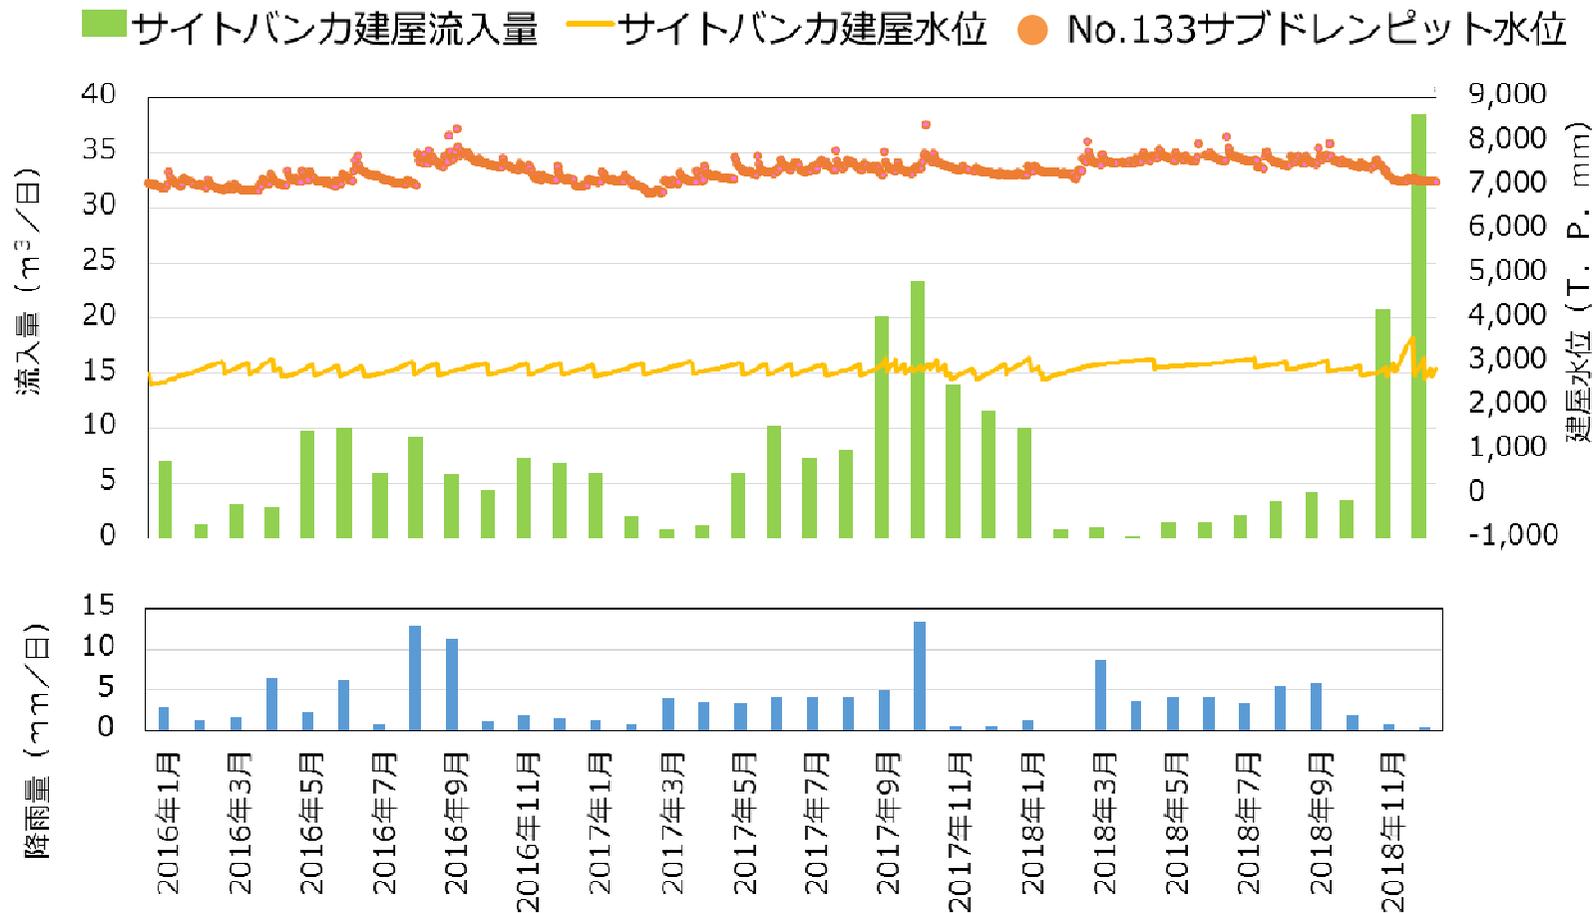
サイトバンカ建屋，周辺サブドレンピットの水位と流入量

- サイトバンカ建屋水位は，PMBへの移送時を除き，緩やかな水位上昇が継続。2017年9～10月に一時的に流入量が増加。昨年11月から流入量が約40m³/日に増加。
- 流入量の増加と周辺サブドレン水位，降雨量との顕著な相関は見られず，昨年11月については，周辺地下水位は低下する中で流入量が増加。

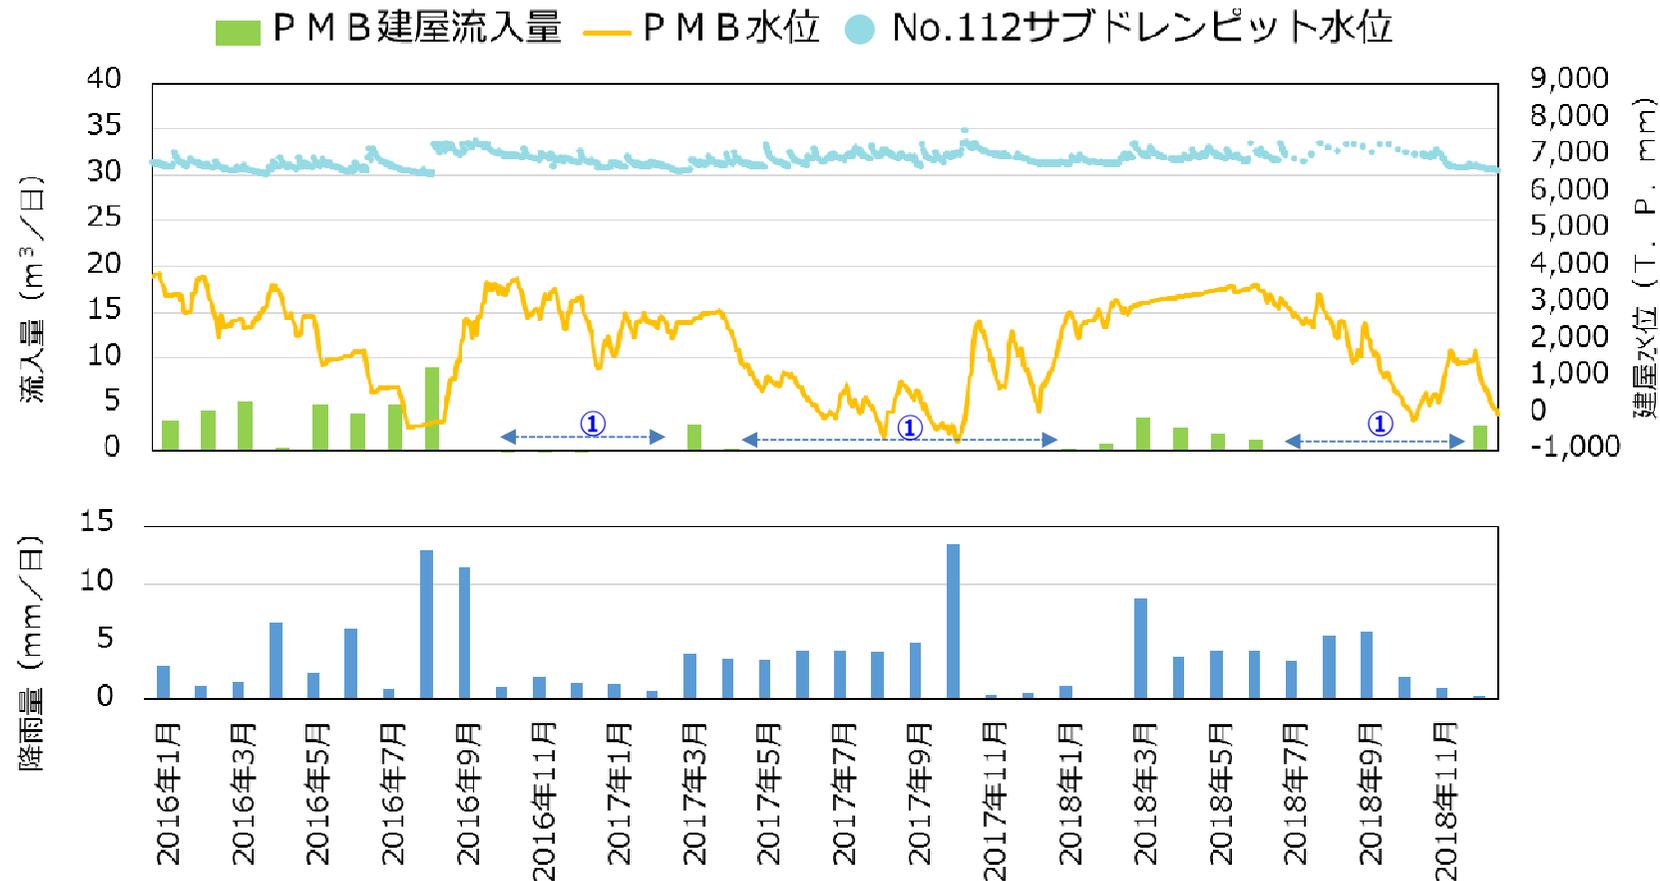
PMB, 周辺サブドレンピットの水位と流入量

- PMBは、1～4号機滞留水の受入、および水処理設備への移送により大きく水位が変動しているが、滞留水の受入・移送が無い期間の水位上昇から約6m³/日の流入があると推定。
- これらの期間の流入量は、降雨量との相関は見られず、地下水が流入していると考えられるが、地下水位の変動に関わらず、流入量は少ない状況。

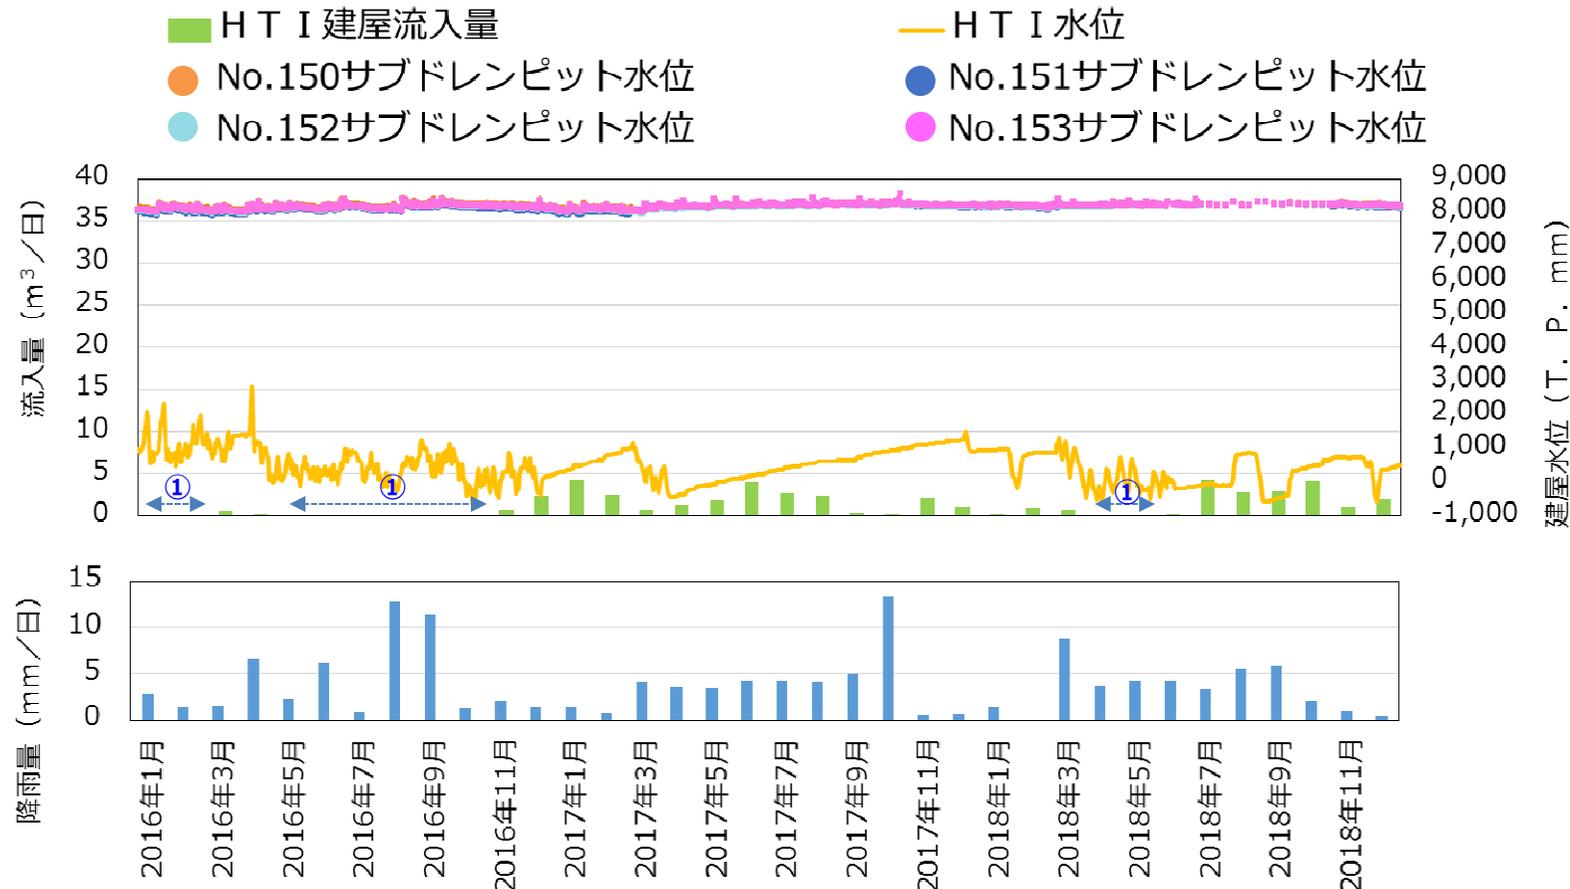
HTI, 周辺サブドレンピットの水位と流入量

- HTIは、PMBと同様に、1～4号機滞留水の受入、および水処理設備への移送により大きく水位が変動。滞留水の受入・移送が無い期間の水位上昇から約3m³/日の流入があると推定。
- これらの期間の流入量は、降雨量との相関は見られず、地下水が流入していると考えられるが、周辺地下水位の変動が小さい中、流入量は少ない状況。

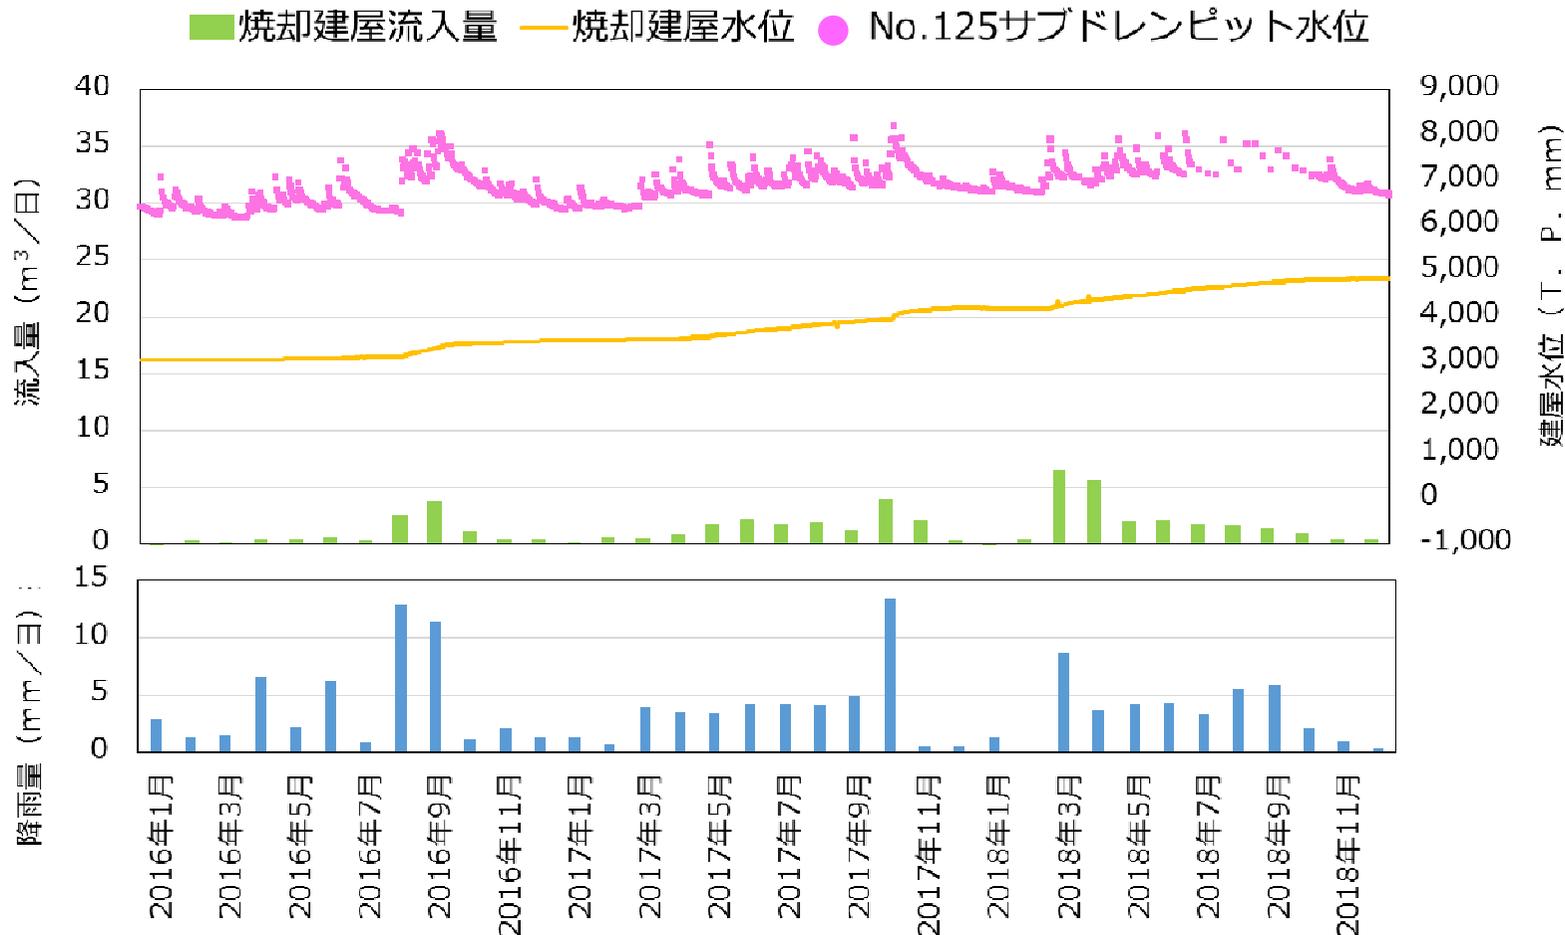
焼却建屋，周辺サブドレンピットの水位と流入量

- 焼却建屋の水位は，2016年8月より緩やかに上昇しており，降雨量が多く，周辺地下水位が上昇した期間に流入量が増加する傾向が見られるが，流入量は年平均1m³/日程度と推定。
- 現状ではSDとの水位差が確保されており移送の必要はないが，今後水位差が縮小してきた際にはプロセス主建屋等への移送を実施する予定。

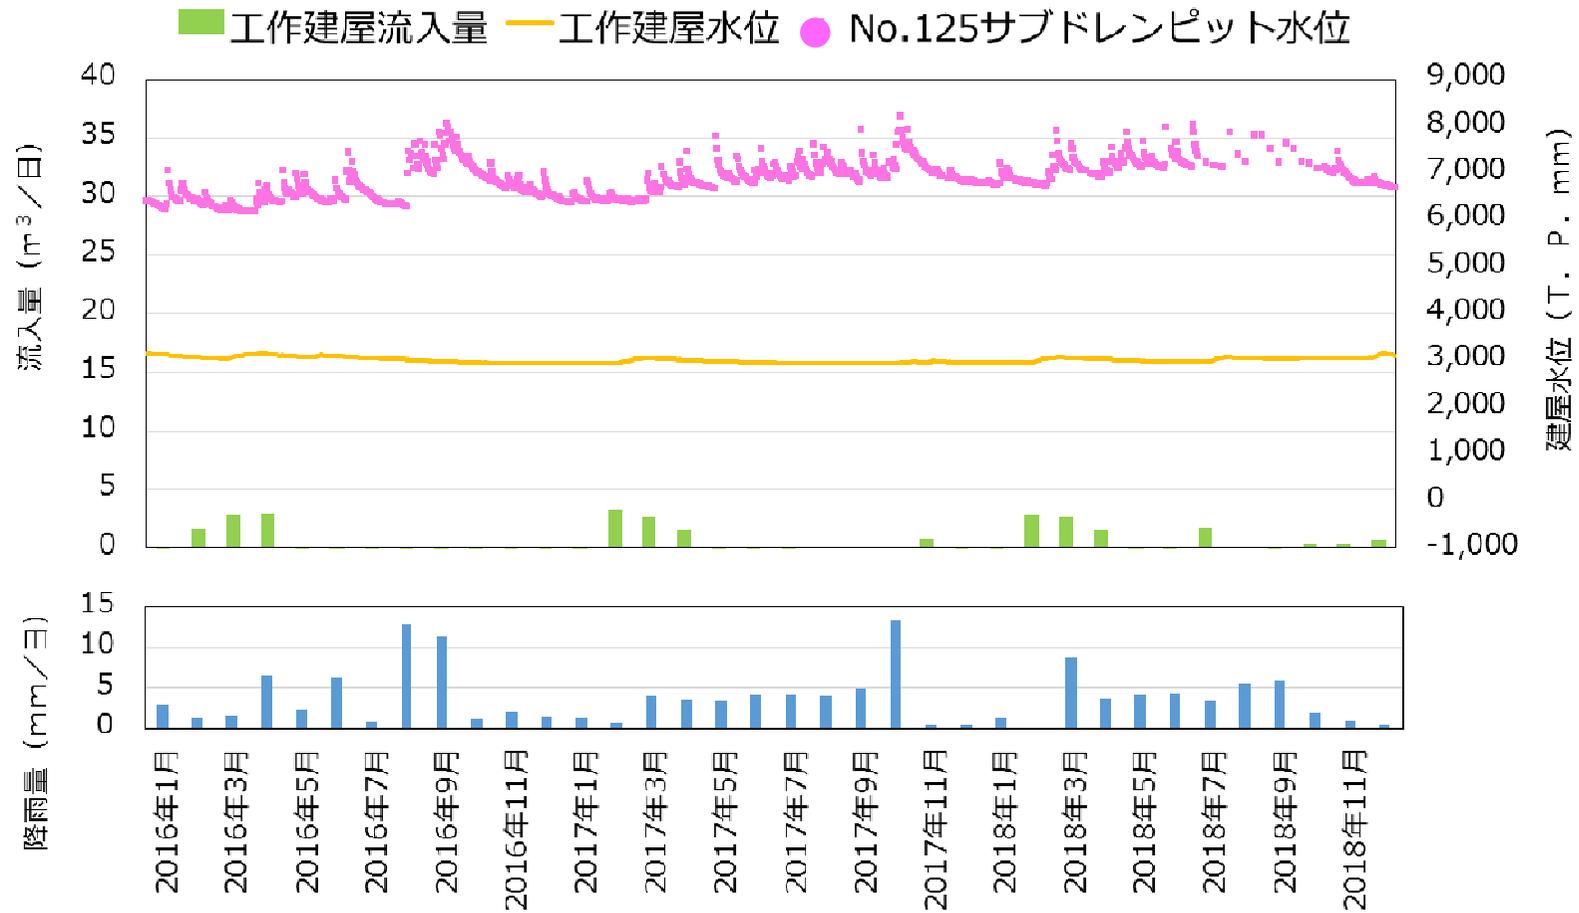
工作建屋，周辺サブドレンピットの水位と流入量

- 工作建屋の水位はほぼ一定で推移しており，建屋への地下水流入はほとんどないと考えている。

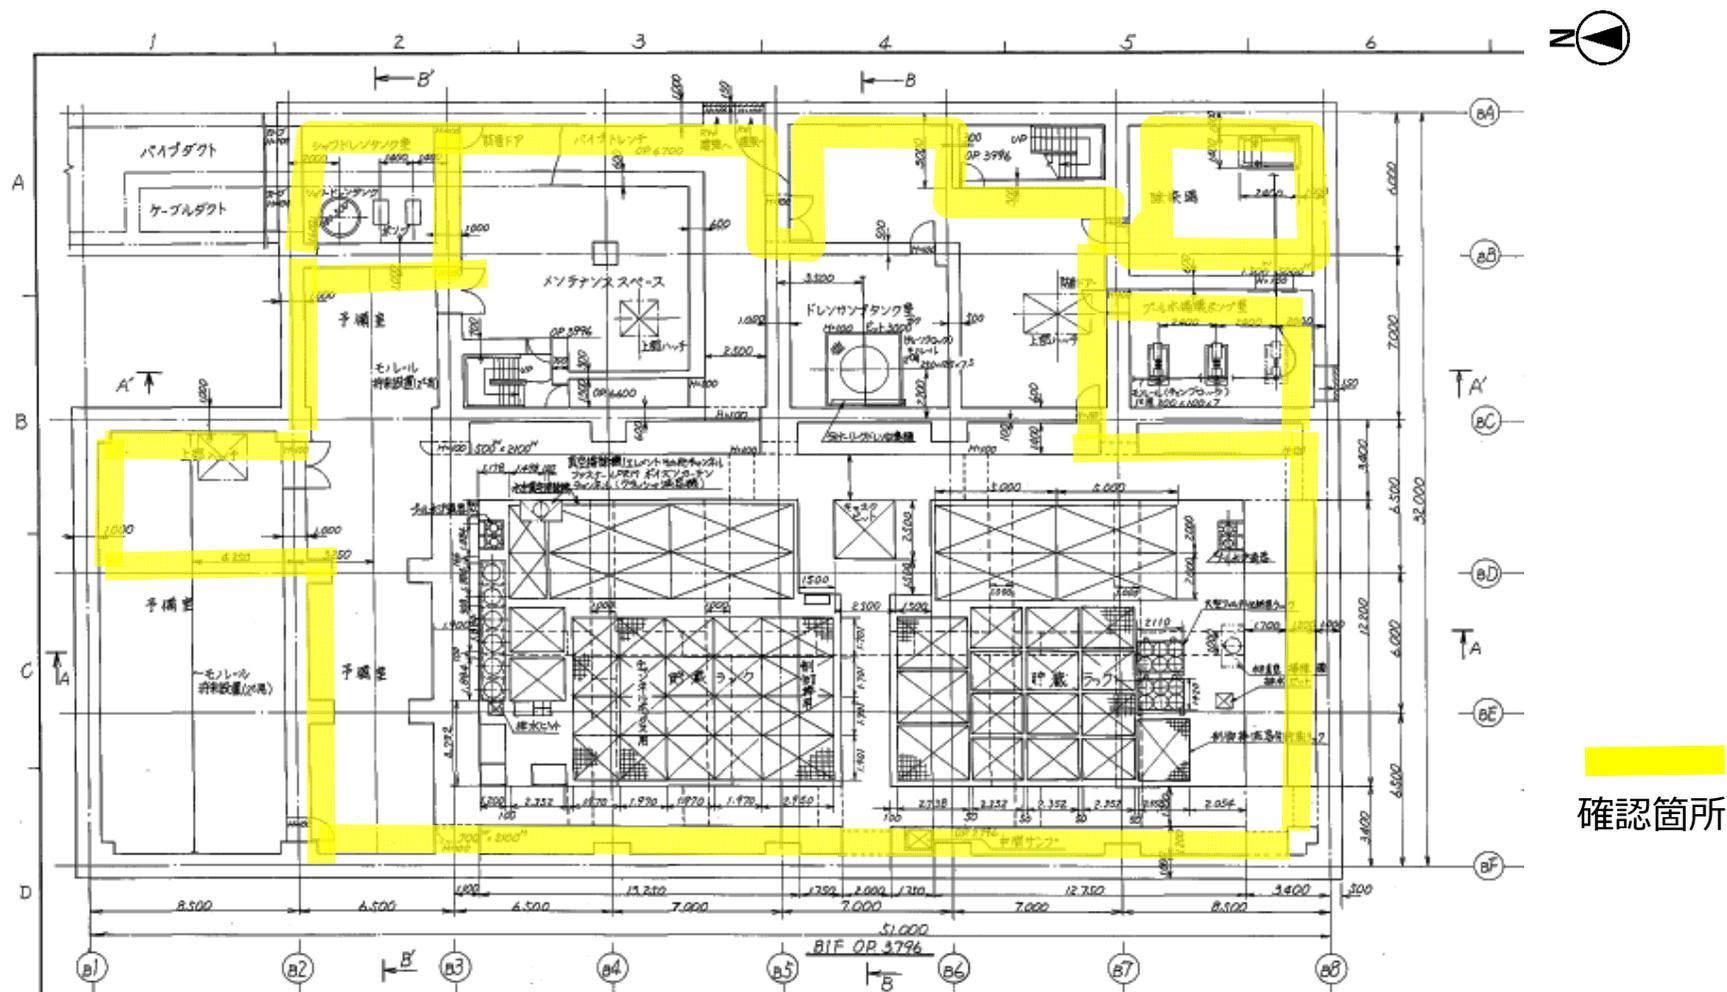
【参考】 サイトバンカ建屋地下1階調査結果 (1/2)

地下1階床面から約400mmまで水抜きを実施後，2018年12月21日に目視にて壁面の観察を実施したが地下水の流入，水面の動きは確認されず。

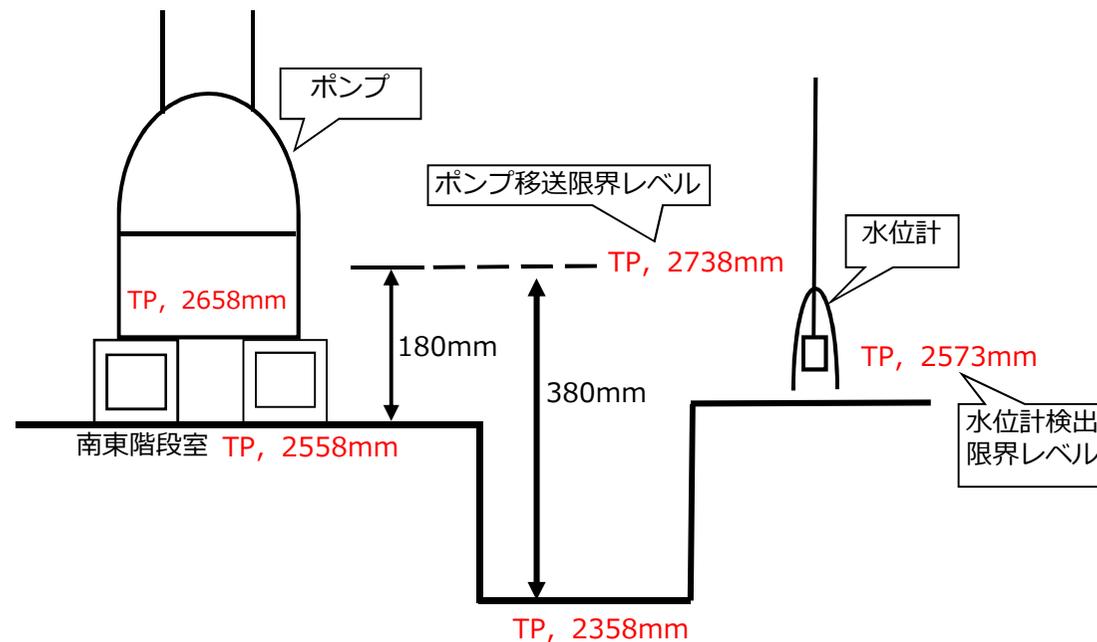
サイトバンカ建屋 ポンプ・水位計の位置

- 本設の移送設備によりサイトバンカ建屋内の水位を低下させ、サイトバンカ建屋地下1階部を目視確認し、流入箇所の有無を調査した（2018年12月21日実施）。調査の結果、水面上には流入箇所は確認されなかった。
- 今後、本設の移送ポンプの下限レベル以下の水を仮設設備を構築したうえで水抜きし、流入箇所の有無を調査する。

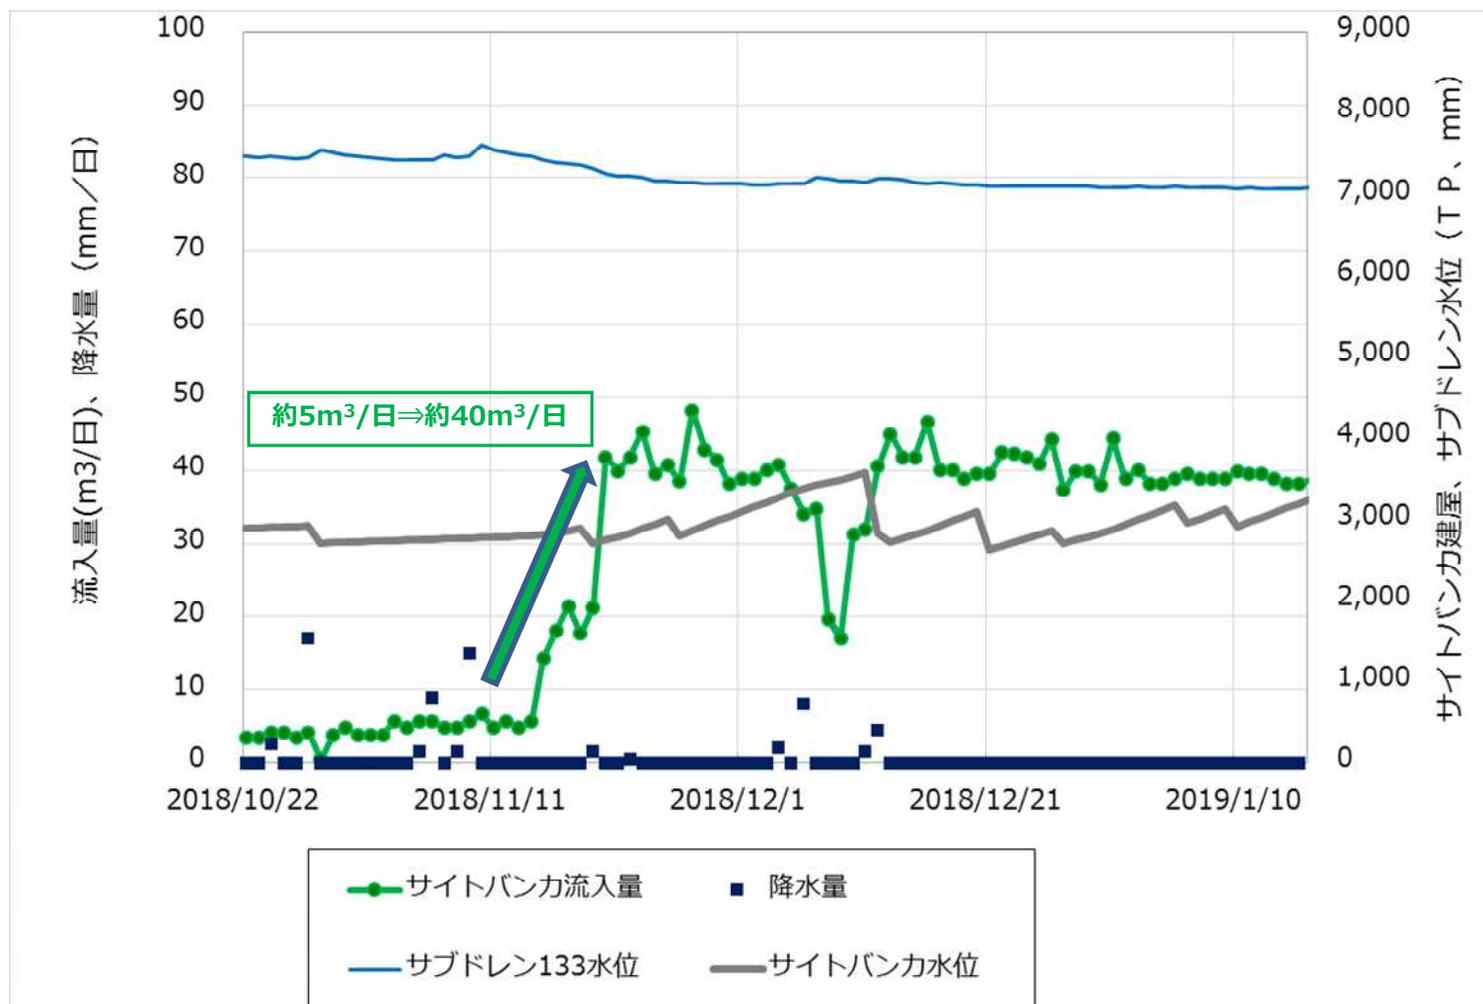
【参考】 サイトバンカ建屋への地下水流入量のトレンド（短期）

- 至近のサイトバンカ建屋への流入量の推移を以下に示す。
 - 2018年11月中旬ごろより、約5m³/日から約40m³/日に急増した。
 - 流入量は、サイトバンカ建屋水位、周辺サブドレンピット水位ならびに降水量と相関がみられない。
