# 3号機 燃料取扱設備不具合に対する対応と今後の取組について

2019/1/31

## 東京電力ホールディングス株式会社

## 2. 安全点検における発生事象の対応状況

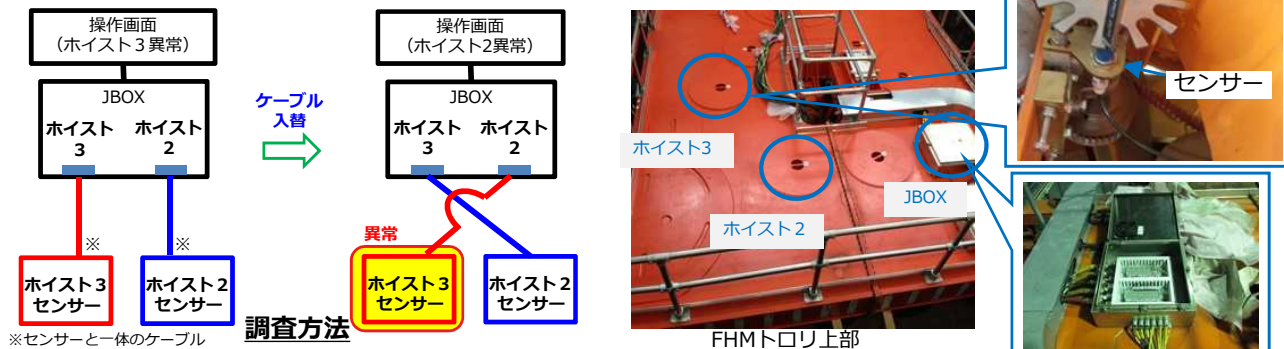
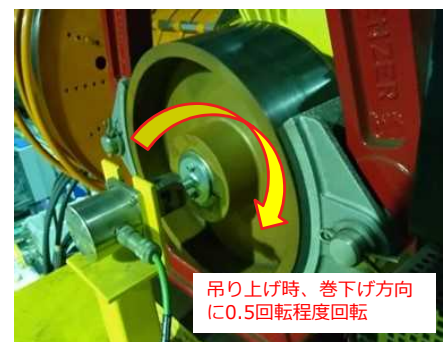
【事象②】

クレーンの動作確認時、テストウェイト（約49ton）を吊り上げた際にエラーメッセージ「BE2」\*が発生しクレーンが停止した。

\*主巻巻き上げ操作時、設定時間以内に吊り荷重量相当のトルク電流をインバータが発生させていることを確認する機能。（インバータ電流が規定値以上発生しない等の状態と判断された場合エラーとなる）

吊り荷重量とBE2チェック時の巻下げ方向トルクが重畳したことにより、一時的にブレーキ性能を超過した荷重がかかり、クレーンが停止したことが確認できたことから、インバータで定義された動作方向（巻上、巻下）に対してBE2チェック時の動作方向が整合していない。（本来、巻上方向のところ巻下方向でチェック）

✓ ソフトの修正、及び修正後の検証を実施済

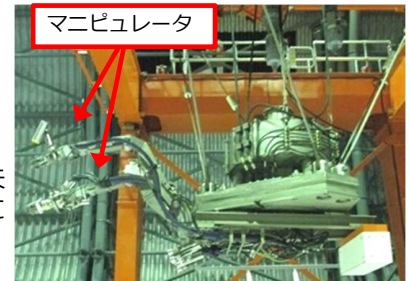
## 【事象③】

マニピュレータの動作確認時、非常時を想定して駆動源を意図的に喪失させ、姿勢が維持されるかを確認した結果、僅かながら姿勢が維持できない※ことを確認した。 ※A：マニピュレータの関節より先が下がる。

なお、通常使用時の駆動源がある状況では本事象は発生しない。 B：マニピュレータの先端部の把持部が徐々に開く。

駆動部のエアイベント不足若しくはマニピュレータ内に設置されている逆止弁等のリークにて、駆動源喪失時に姿勢が維持できなかった。

- ✓ マニピュレータのエアイベントを実施。右腕については逆止弁の交換、左腕についてはマニピュレーター式交換実施済。
- ・ 把持部が徐々に開く事象は解消した。
- ・ 関節（エルボ、手首）より先が下がる事象は、関節（手首）より先が下がる事象に緩和した。万が一ガレキを把持した状態で駆動源が喪失すると、燃料ハンドル部に接触する可能性はあるが、燃料の健全性に影響を与えず、放射線安全上のリスクも無い。

- ✓ 今後の燃料取り出し工程に影響を与えない観点で、電源の信頼性向上（A、B）を検討中。
- ✓ マニピュレーター式を予備品として手配（A）準備中。

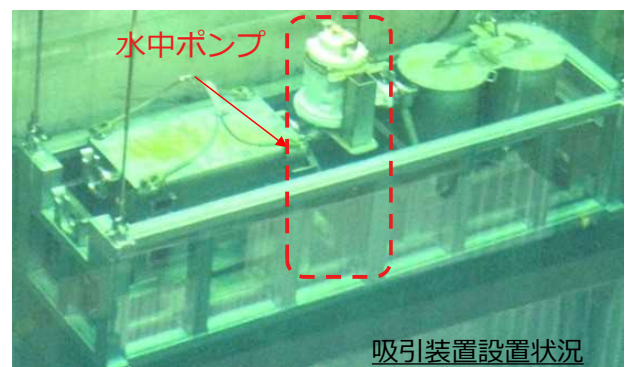
## 【事象④】

ガレキ撤去装置（吸引装置）を使用済燃料プールに設置後、水中ポンプ動力ケーブルの絶縁抵抗測定を実施した結果、絶縁抵抗が低下していることを確認した。（気中での絶縁抵抗測定時は異常なし）

また、水中ポンプの圧力センサのケーブルでも地絡を確認した。

- ・ 外観点検の結果：異常なし
- ・ 分解調査結果 ケーブル側：異常なし  
モータ巻き線：絶縁抵抗値低下  
内部確認：水分流入の痕跡あり

⇒ シール部からの流入

（他に浸入の痕跡がないこと、シールは消耗品であり、使用に伴い摩耗することから、シール部の劣化と判断した）

- ✓ 水中ポンプ及び圧力センサーを予備品と交換
- ✓ 水中ポンプ及び圧力センサー交換し、動作確認を実施済

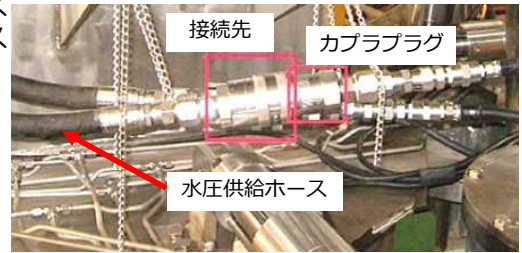
図1 水圧供給用ホース接続イメージ

【事象⑤】垂直吊具の水圧供給用カブラのガスケット損傷【図1】

クレーンへの垂直吊具取付作業時、垂直吊具の水圧供給用ホースカブラを接続する際、真っ直ぐ接続出来ず、カブラプラグのガスケットが損傷した。

- ✓ 予備のカブラプラグに交換済

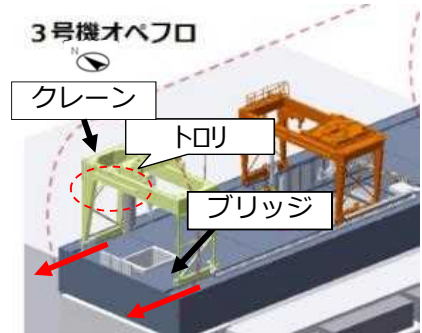
図2 クレーン概要

クレーンの動作確認時、ブリッジを西方向（図2→方向）に操作したところ、「トリ動作異常」が発生しクレーンが停止した。（警報はクリア済）

当該警報は、操作指令がない状態で一定時間機器位置が変化した場合に発生するもの。

異常検出の時間設定と実動作時の制動距離のミスマッチが原因。

- ✓ 異常検出の時間設定の変更、及び検証を実施済。

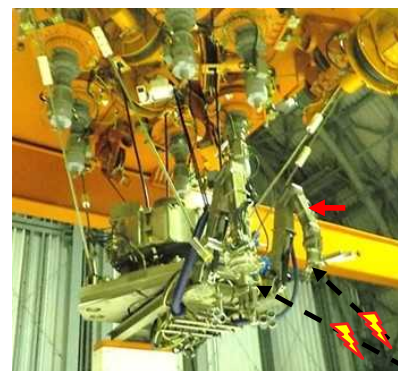
【事象⑦】

マニピュレータの動作確認時、遠隔操作室の操作卓によりマニピュレータをFRZ（フリーズ）状態※にしたところ、マニピュレータ左腕が50mmほど右に移動した。

マニピュレータ内に設置されている駆動水圧供給弁を“開”から“閉”操作時※の圧力変動。

- ✓ FRZ機能は、可動範囲調整及び細かい作業を実施する際に使用する機能である。周囲に接触の可能性がない状況で使用することで危険を回避可能であるため、当該機能を使用する際には、接触の可能性がない状況で使用する運用とし、手順書に反映した。

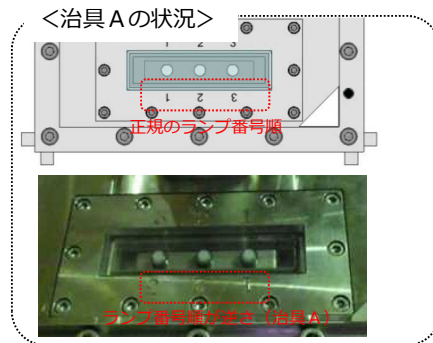
燃料健全性確認用治具

燃料健全性確認用治具とは、燃料上部に当てて（垂らす）ハンドル部の状態を確認する装置。  
当該治具の健全性を確認した際、燃料ハンドル部の状態等を表示するランプが2台ある治具のうち1台（治具A）は番号順が逆になっていること、1台（治具B・予備機）は不点灯があることを確認した。

不点灯不良

- ・ 治具A：表示プレートに刻印されたランプ番号が逆さになっている。  
（2018年7月の点検時に、表示プレートを逆さに取り付けたと推定。）
- ・ 治具B：表示パターンが正しい表示と比較すると不点灯箇所があり、着座センサーの不良。  
（共用プールで使用した際は、健全であったため、3号機へ輸送する際の衝撃によりセンサが故障したと判断した。）

- ✓ 治具A：表示プレート修正済
- ✓ 治具B（予備）：センサー交換実施済

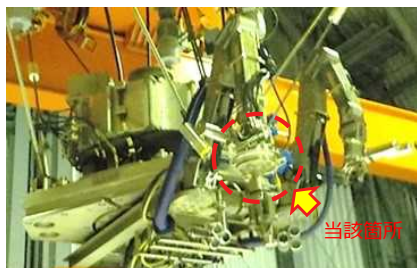
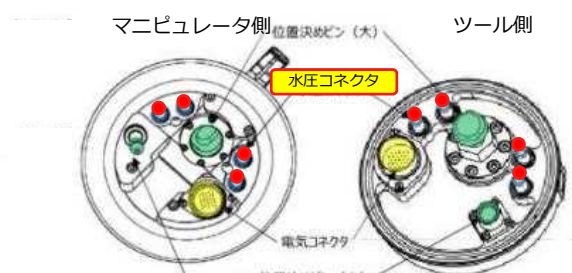
当該箇所

マニピュレータの動作確認時、右腕のツール交換が遠隔操作にて実施出来ない事象を確認した。

水圧コネクタ（下図●部）が、所定の位置まで挿入できない状態を確認した。

水圧コネクタが所定の位置まで挿入できない原因は、電磁弁のリークの影響により、コネクタ内に圧力がこもり、ツールが交換できない。

- ✓ 電磁弁を交換し、動作確認を実施済  
水圧供給ラインにはフィルターが設置されているため、電磁弁のシート部のあたり不良と判断した。

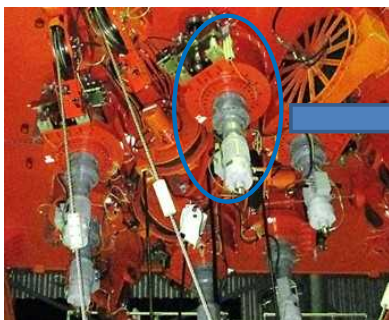
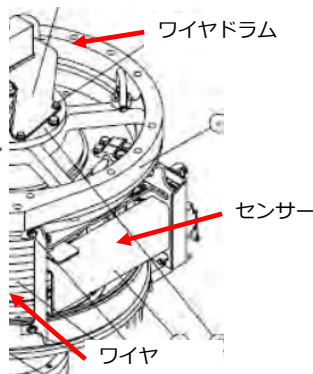
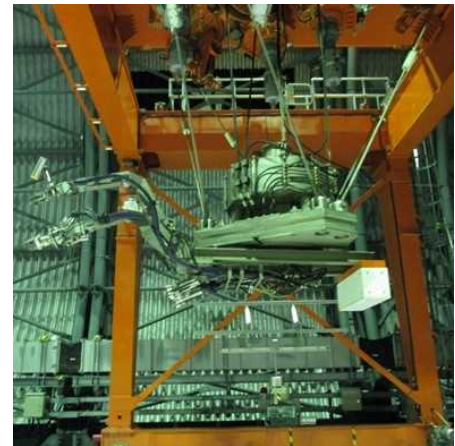
FHMトロリ下部

テンシルトラスの動作確認時、「テンシルトラス ホイスト6巻取り異常」\*警報が発生し、テンシルトラスホイストが停止した。

- ✓ ワイヤ巻取状態異常を検出するセンサー（リミットスイッチ）の検出位置調整不良。

- ✓ センサーの検出定位置調整を実施済

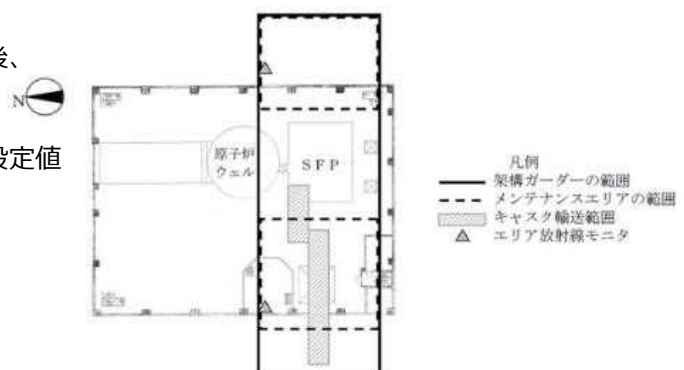
【事象⑪】

- ・移送モードで中型移送容器（キャスク）の吊り上げ、吊り下げを実施した際に動作制限が掛かり、動作できなかった。
- ・移送モードで中型移送容器（キャスク）を使用済燃料プール脇まで移動させた際に、設定されている位置で停止しなかった。

- ✓ クレーン運転モード移行条件が成立していない状態※で、モード移行を実施したため、動作不良が発生

- ✓ クレーン補巻きが待機位置であることを確認後、モード移行を実施する手順に見直し。手順書に反映済。
- ✓ 移送モードのゾーン（吊り上げ・吊り下げ）設定値の変更（主巻の待機位置変更）を実施済。

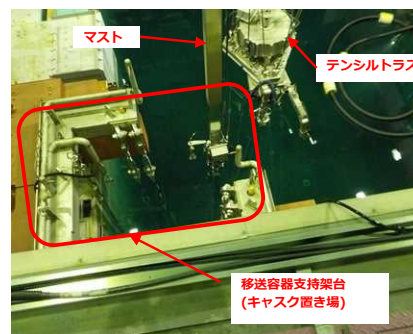
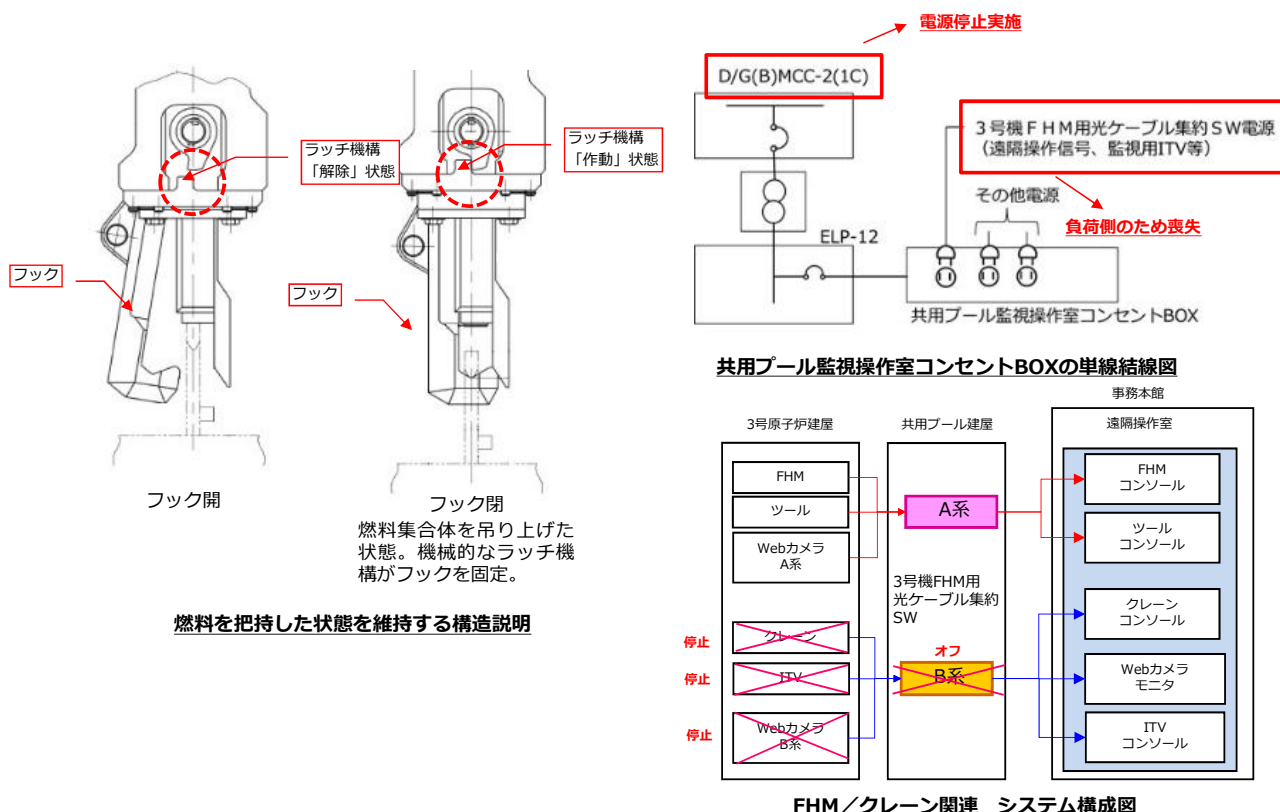
自動停止後におけるマスト(燃料取扱機)の状態

ラック内のダミー燃料を把持しキャスクへ移動する操作を行っている最中、複数の警報が発生し機器が自動停止した。また、ITVの映像も映らなくなり、監視不能状態となった。

所内共通ディーゼル発電機(B)系統の電源設備点検に伴い電源停止を実施したところ、下流側の「3号機FHM用光ケーブル集約SW電源」も停止。これに伴い、遠隔操作信号、監視用ITV信号等について制御盤と遠隔操作室間の伝送が停止したため、自動停止した。

「3号機FHM用光ケーブル集約SW電源」の情報が設備図書である単線結線図に未反映であったため、電源停止範囲の検討にあたり3号機FHM用光ケーブル集約SWが停止負荷との認識に至らず、関係各所と未調整のまま電源停止に至った。

- ✓ 当該負荷の情報を至急単線結線図に反映し、情報を共有する。（実施済み）
- ✓ 再発防止策として、新たに電源を使用する際の設備図書への反映期限等のルールをガイドにて明確にする。

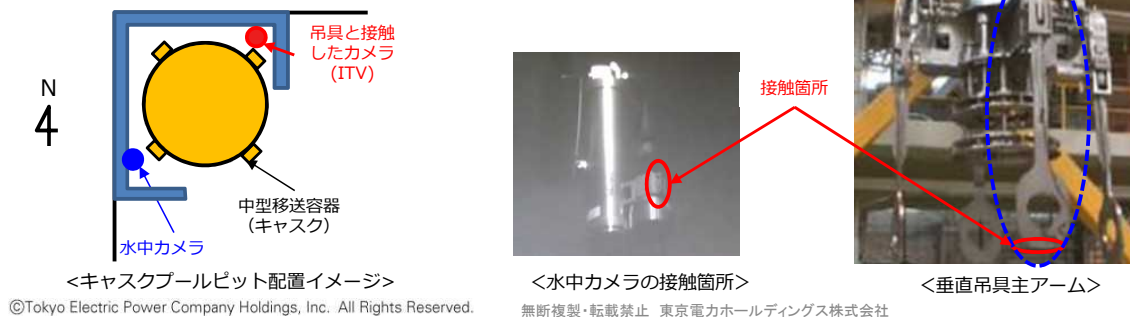
【事象⑬】

垂直吊具で中型移送容器（キャスク）を把持するため、使用済燃料プール内キャスクプールピットに垂直吊具を下降させていたところ、垂直吊具主アームと水中カメラが接触した。  
接触の影響確認として、水中カメラ健全性を確認した結果、上下首振り動作ができないことを確認した。

垂直吊具アームの降下作業と水中カメラの操作の連携が手順書に記載されていなかったため、垂直吊具アームと水中カメラが接触した。

- ✓ 燃料取り出し作業手順書に以下の内容を反映した。
  - ⇒垂直吊具上昇・下降操作時に接触する可能性のある箇所について具体的な高さを明記。
  - ⇒垂直吊具が通過する高さの前に水中カメラを接触しない位置に移動する。
- ✓ 水中カメラの交換を実施済。

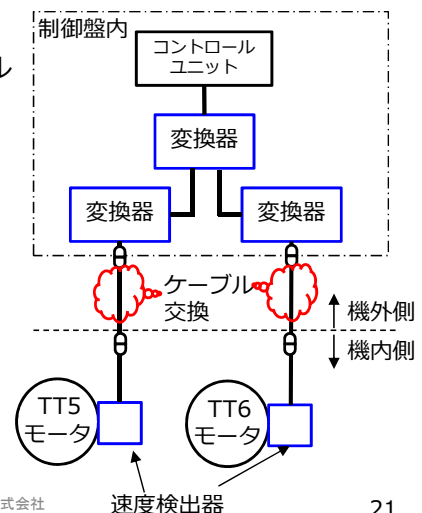
【事象⑭】

FHMテンシルトラスに使用しているボルトの締結状況を確認するために、巻き下げ操作を実施したところ警報が発生し、巻き下げ・巻き上げが出来ない事象を確認した。

速度検出器、コネクタ（ケーブル）、変換器等について調査を実施。  
エラーログから、テンシルトラス 5 / 6 の速度検出器に関するエラーコードが確認されたため、テンシルトラス 5 / 6 に関連する箇所に不具合要因があるものと推定した。  
エラーログを確認した結果、変換器～速度検出器間信号の一時的な伝送不良が前日に発生し、そのエラーがリセットされなかったため巻き上げ下げ操作が不能となったことが確認された（操作卓リセットだけではなく電源再起動(初期化)が必要であったことが判明）。  
速度検出器単体および信号ケーブルには電気特性異常は確認されなかった。  
機外コネクタ排除のための機外ケーブル交換修理後、同信号ケーブル電気特性に異常はなく、機器動作試験を行っても事象再発はない。

一時的な信号異常の場合は、初期化を行うことで復旧が可能であるため手順書に反映した。なお、再起動ができない場合は、エラーログ解析により関連する変換器等を予備品と交換することで対応する。
