# 大型機器除染設備の集じん機（C）ラプチャディスク動作における原因調査及び再発防止対策について

2019年1月31日

東京電力ホールディングス株式会社

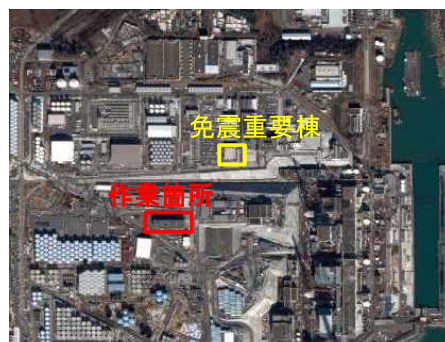
- 11月20日午前10時30分：フランジタンクの解体<sup>4</sup>片を除染する大型機器除染設備の建屋内において、当該除染設備の除染停止中に、除染した放射性物質をフィルタで取り除く集じん機の排風流量の調整を行う点検作業を開始。

- 10時39分：集じん機（C）の圧力が高まっていることを示す警報発報。
- 10時50分：集じん機（C）のラプチャディスクが動作。
- 同建屋内の換気はフィルタを通して排出されており、出口側のダスト濃度に変化も無く、建屋外への影響は無し。

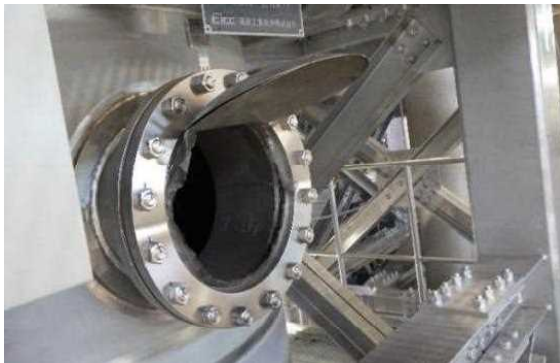
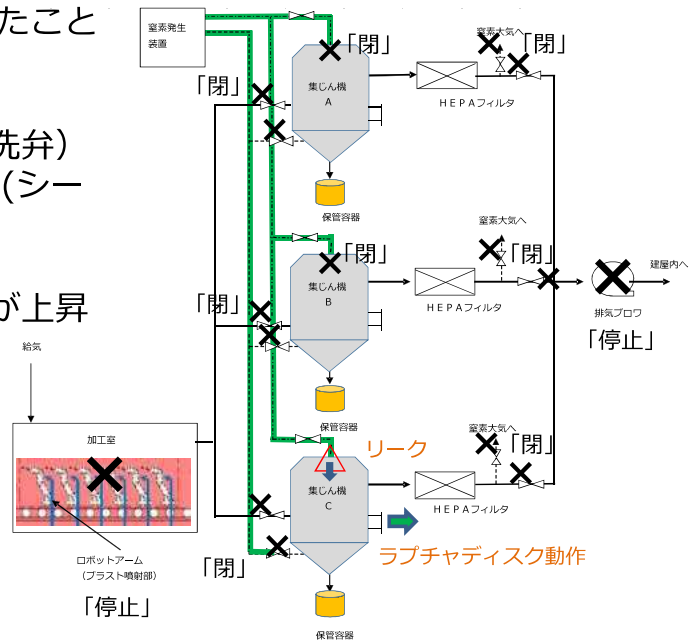
ラプチャディスク動作時点の系統の状態

- ①集じん機(C)窒素供給系統バルブ（逆洗弁）の逆洗噴射時間の設定が僅かに長かったことに伴い一部弁にチャタリング\*が発生
- ↓
- ②集じん機(C)窒素供給系統バルブ（逆洗弁）の一部の主弁体が破損し、窒素漏えい(シートリーク)が発生
- ↓
- ③集じん機(C)内に窒素が供給され圧力が上昇
- ↓
- ④ラプチャディスク動作

\* 逆洗弁に「開」と「閉」の動作が連続的に発生する振動現象

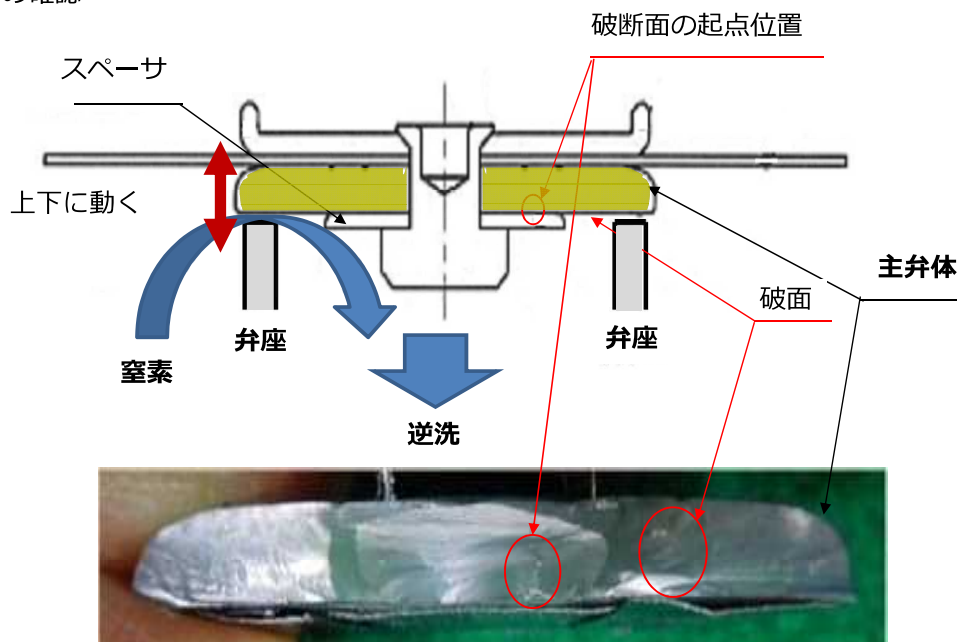
破断面の確認

**主弁体が弁座に当たる繰り返し衝撃力（チャタリング）により、起点から破面が拡大し、主弁体の割れに至った。**
