# 2号機CST炉注ポンプ全停事象について

2019年1月31日

## 東京電力ホールディングス株式会社

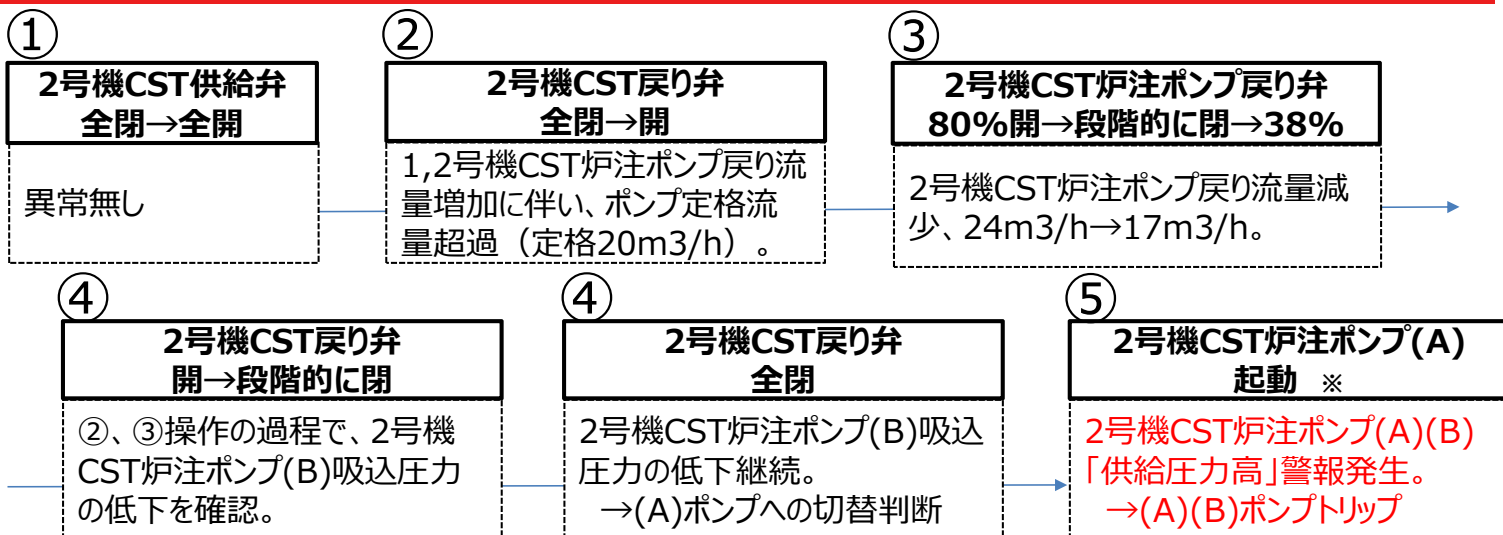
#### 5. 2号機CST炉注ポンプ停止概要

※ CST炉注ポンプの定例切替は1ヶ月/回行っており、ポンプ(B)への切替は2019年1月8日に実施した

※ 通常のポンプ切替操作は、1台運転→2台運転→1台運転（炉注水を停止させないため）

※ 2号機CST炉注ポンプ戻り弁を絞っていた（当初よりも閉）ことから、ポンプ2台運転の際に供給圧力上昇に伴うポンプトリップ防止のため、当該弁を開方向に操作することを考えたが、

- ポンプ戻り弁開操作に伴いポンプ吸込圧力が更に低下することで（B）ポンプトリップの可能性
  - （A）ポンプ吸込圧力、供給圧力、（B）ポンプ供給圧力及び原子炉への注水流量は正常
- により、当該弁の開度を保持したまま、ポンプ切替えの実施を判断。

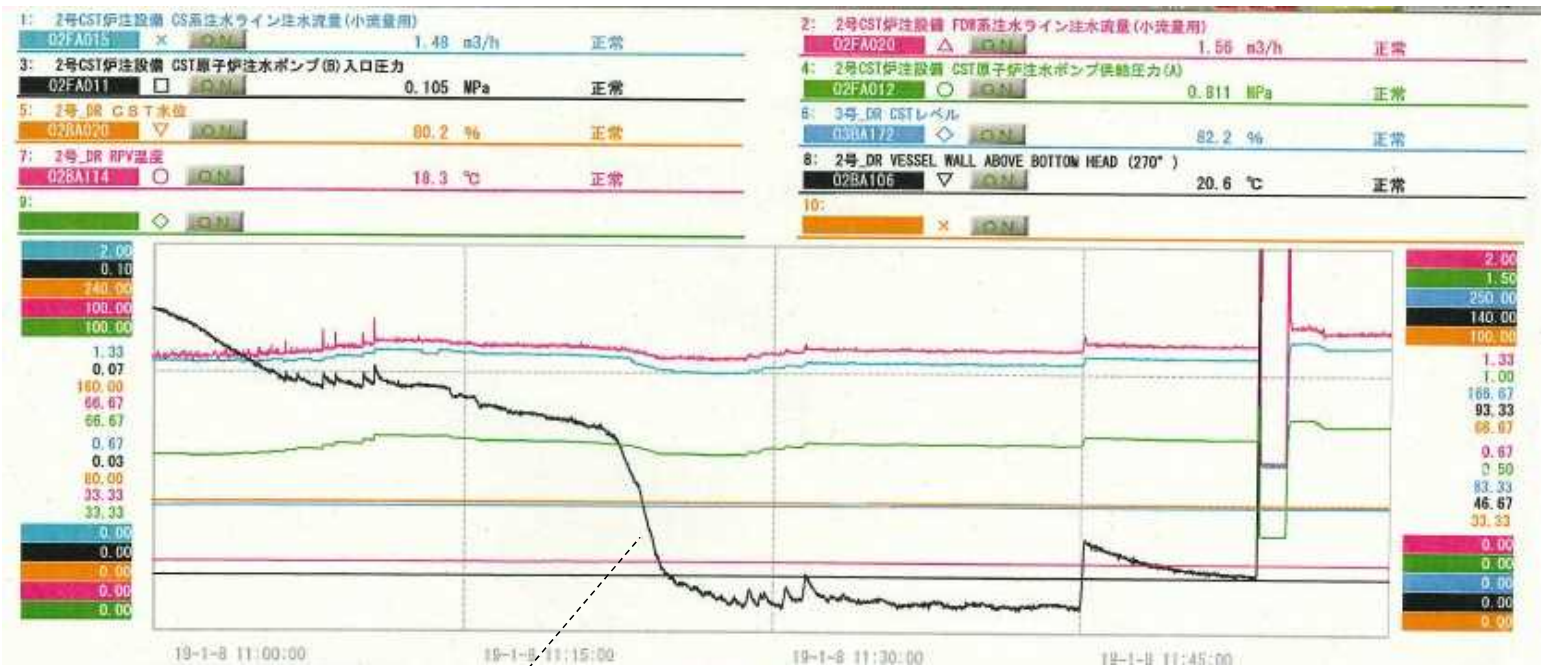
6. トレンド（関連パラメータ挙動）

2号機CST炉注ポンプ (B)  
吸込圧力

ポンプトリップ  
& 再起動

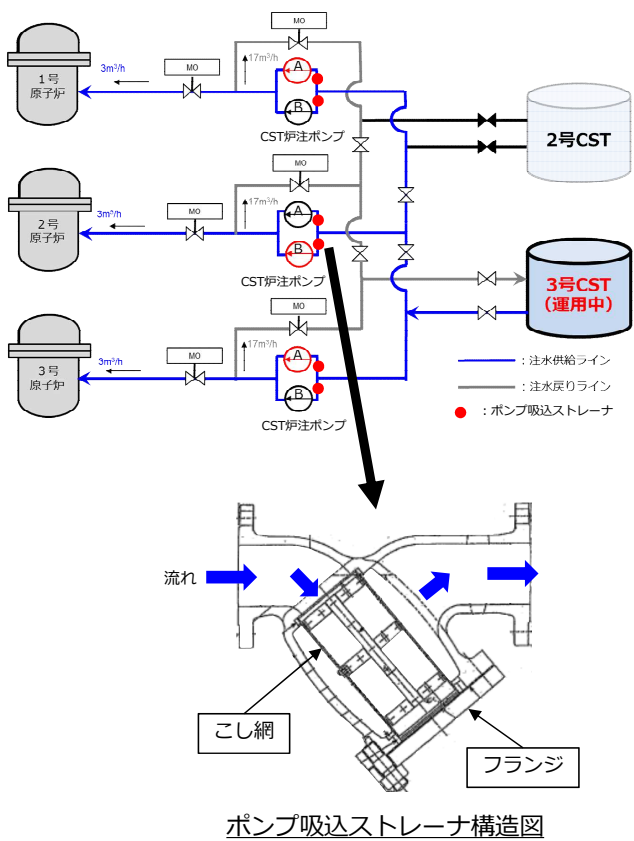
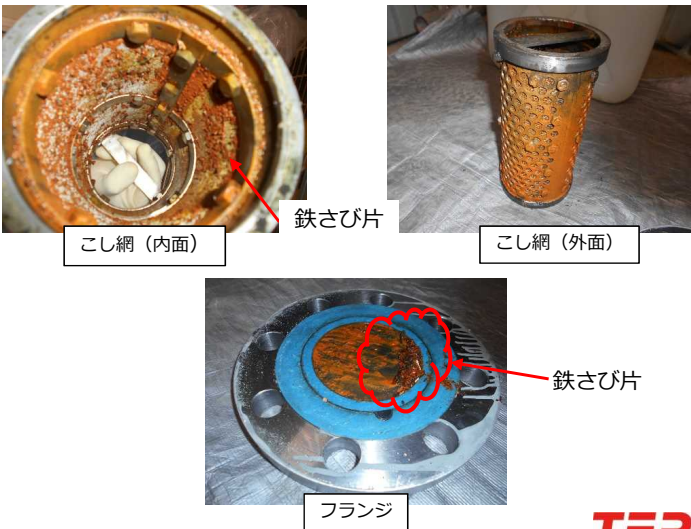
8. 原因調査（ポンプ吸込ストレーナ内部確認結果）

| 推定原因 | 内 容 | 可能性 | 対策 |
|---|---|---|---|
| ポンプ吸込<br>ストレーナの詰まり | スラッジ等がポンプ吸込配管に流れ込み、ストレーナ詰まりにより圧力が変動した。 | ポンプ吸込圧力指示値のトレンドを確認したところ、圧力指示値が徐々に低下していることから、ポンプ吸込のストレーナにスラッジなどが蓄積され、圧力変動が発生した可能性があると考える。 | ○ 事前の配管内フラッシングおよび運転中のフラッシング方法を検討。 |

- ポンプ吸込ストレーナは、吸込圧力の低下傾向が確認された場合に点検することとしていたため、過去に点検は実施していない。
- このため、ストレーナの汚れは想定していたが、これまでポンプ吸込圧力の低下は無かったことから、2号機CSTインサービス操作前にストレーナの点検は実施しなかった。
- 2019年1月18日に2号機CST炉注ポンプ(B)吸込ストレーナの内部確認を行った結果、こし網内面に鉄さび片の付着が確認された。また、フランジ部にもこし網より落下した鉄さび片が確認された。
- 今回確認された鉄さび片は、現在までの運転によるものと、2号機CSTインサービス操作によって流入したものと推定。
