タービン建屋東側における 地下水及び海水中の放射性物質濃度の状況について

2019/1/31

東京電力ホールディングス株式会社

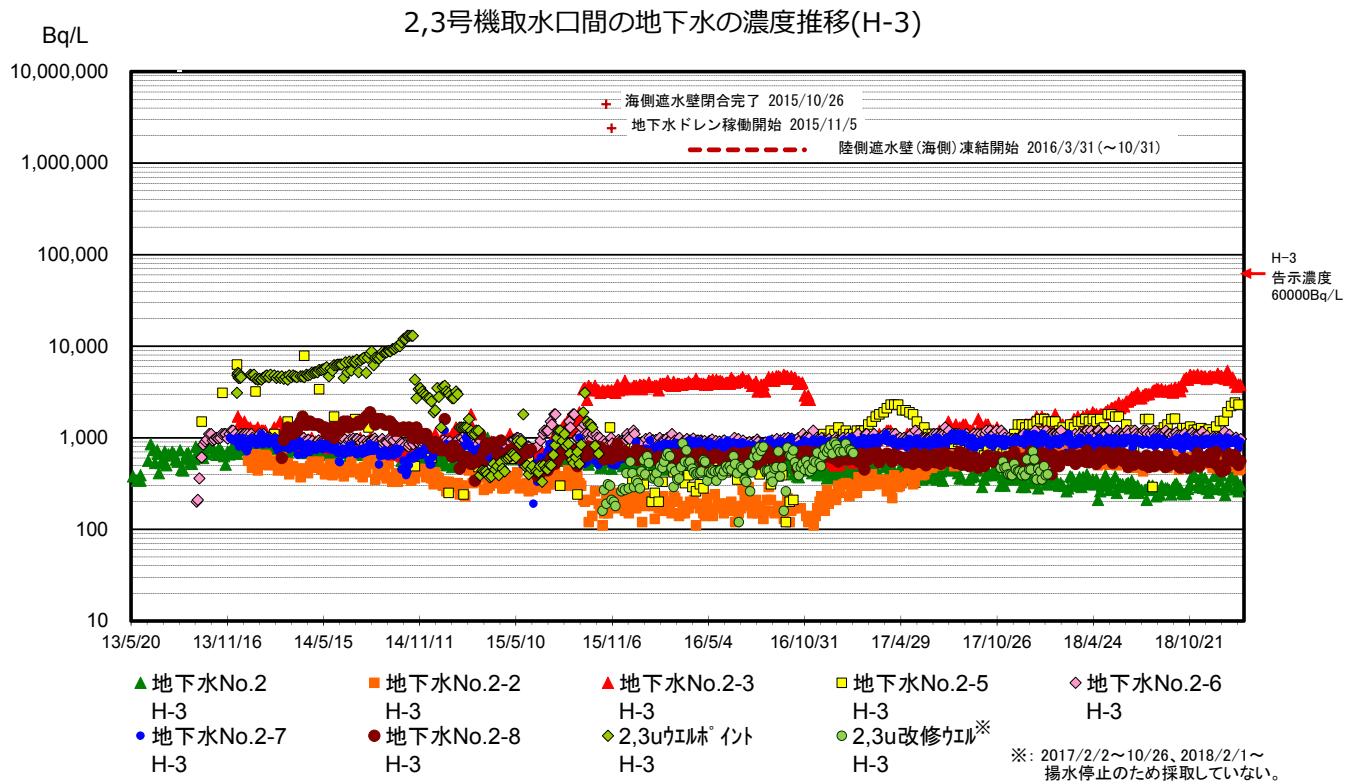
2,3号機取水口間の地下水の濃度推移 (1/2)

- No.2-3でH-3濃度は2017.11より上昇後5,000Bq/㍑程度で横ばい傾向にあったが、2019.1以降下傾向にあり、現在3,800Bq/㍑程度となっている。全β濃度は2017.12より600Bq/㍑程度から上昇し、現在8,000Bq/㍑程度となっている。
- No.2-5でH-3濃度は2018.12より1,200Bq/㍑程度から上昇し、現在2,300Bq/㍑程度となっている。全β濃度は2018.12より30,000Bq/㍑程度から上昇し、現在82,000Bq/㍑程度となっている。

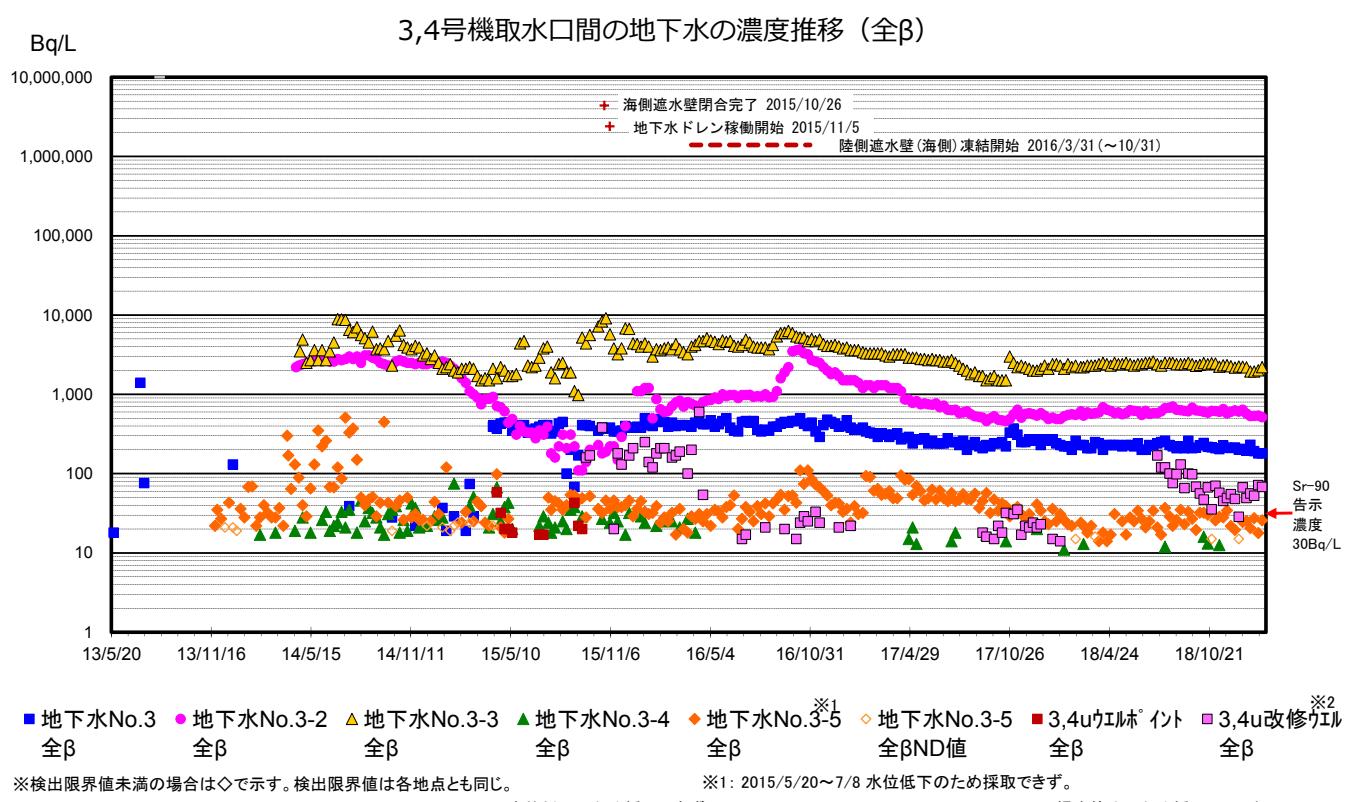
3,4号機取水口間の地下水の濃度推移 (2/2)

- No.3-4でH-3濃度は2018.1より2,000Bq/㍑程度から900Bq/㍑程度まで低下後上昇し、現在2,700Bq/㍑程度となっている。

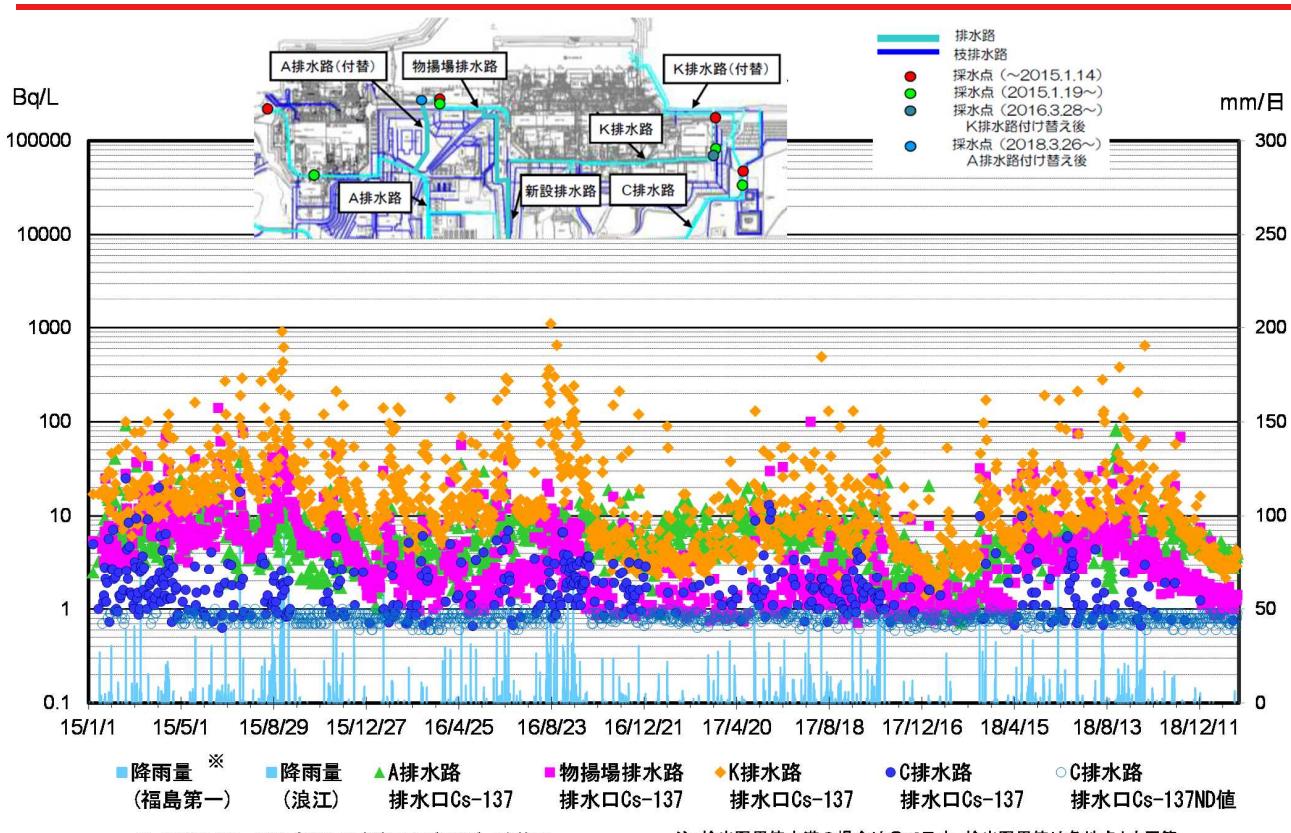
排水路の排水の濃度推移 (Cs-137)

- 道路・排水路の清掃を実施中
- Cs-137濃度、H-3濃度、全β濃度とも横ばい傾向となっている。

- 道路・排水路の清掃を実施中、排水路及び枝管に浄化材を設置中
- Cs-137濃度、H-3濃度、全β濃度とも横ばい傾向となっている。

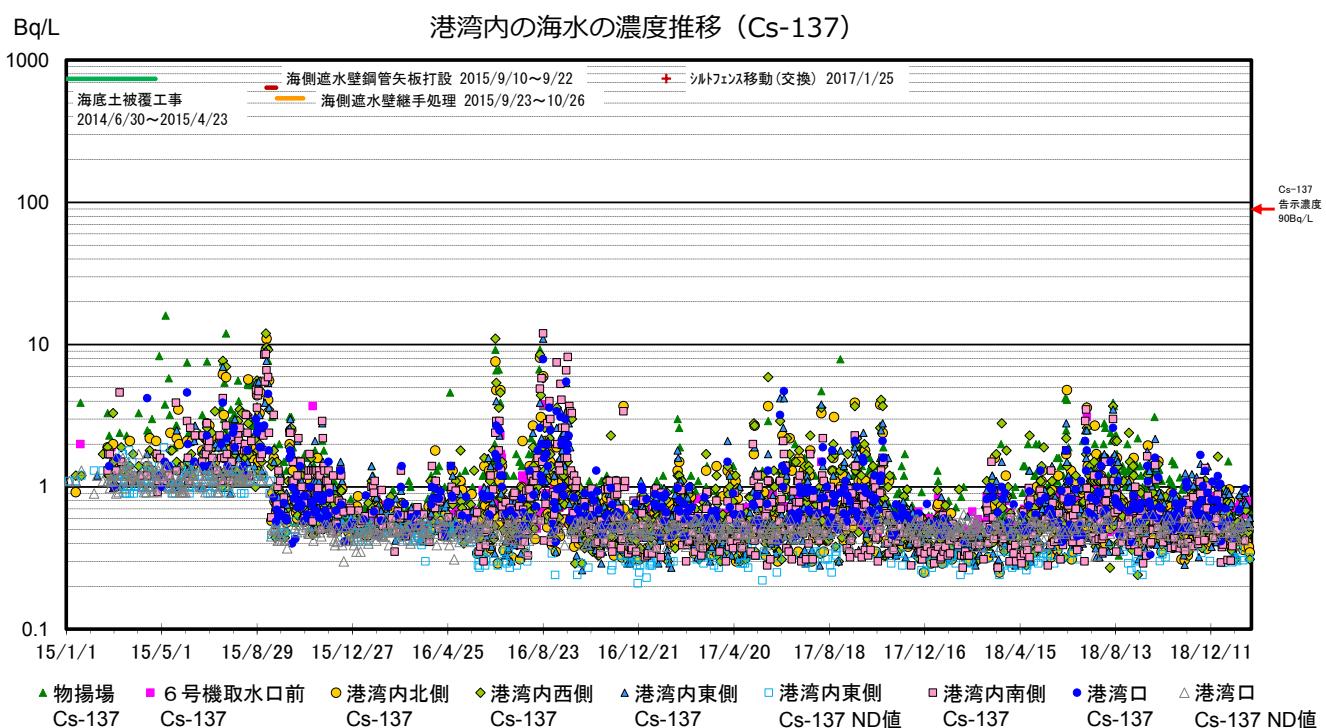
港湾内の海水の濃度推移（1/3）

- 告示濃度未満で推移しているが、降雨時にCs-137濃度、Sr-90濃度の上昇が見られる。
- 1～4号機取水路開渠内エリアより低いレベルとなっている。
- 海側遮水壁鋼管矢板打設・継手処理の完了後、濃度の低下が見られる。
