陸側遮水壁設備からのブライン漏洩事象について

2020年1月30日

東京電力ホールディングス株式会社

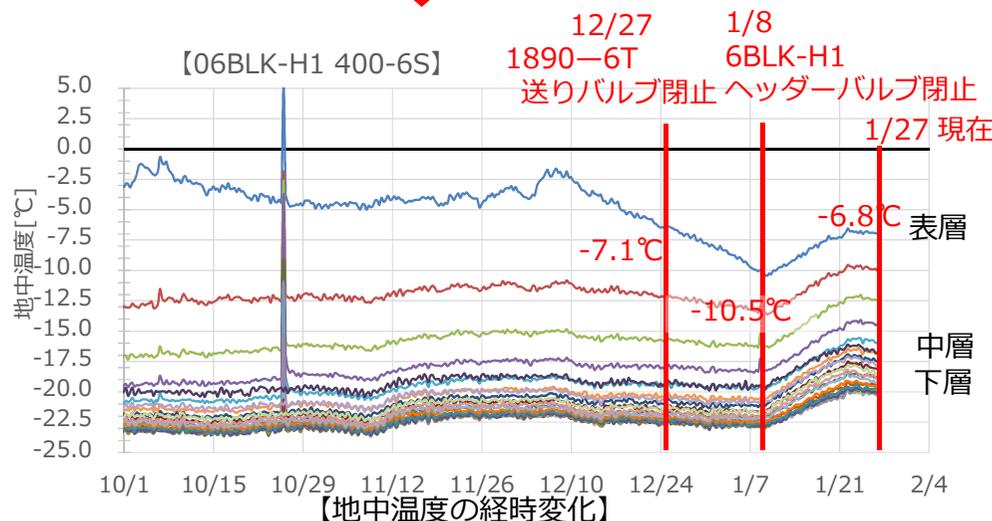
【地中温度分布図 1/28 7:00時点】

- 陸側遮水壁の地中温度は最も温度の高い箇所で、1890-6T送りバルブ停止時(12/27) -7.1°C 、現在 -6.8°C となっており陸側遮水壁の止水性能に影響はないと判断している。

← 6 BLK-H1 →
 ブライン漏洩が確認
 された凍結管位置

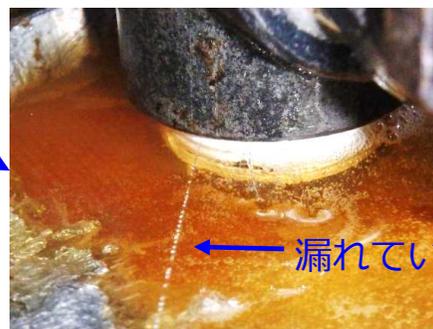
【継手からの漏洩状況】

- 6 BLK-H1の凍結管は、路下部と地上部に分かれている（凍結管数 計37本、地上部28本 路下部9本）。昨年末からの調査の結果、路下部のうち4本の凍結管の継手部から漏洩が確認された(目視調査による漏洩確認1本(12/27)、保温材撤去後の詳細調査(加圧試験1/16～1/17で実施；次頁参照)による漏洩確認3本)。

- ① 漏洩が確認された凍結管4本について、継手およびバルブを交換し、再度加圧試験後漏洩の有無を確認。確認後ブラインを循環する。(循環予定1/31頃)
- ② ブライン補充については、1/20より10m³補充作業実施。追加で2/10から10m³補充する予定(合計で20m³補充予定)。ブラインタンク水位は190cm程度までに回復する予定。
- ③ またブラインタンク水位ならびに漏洩の監視体制や予備品(部材やブライン等)の準備などについても今後検討していく。

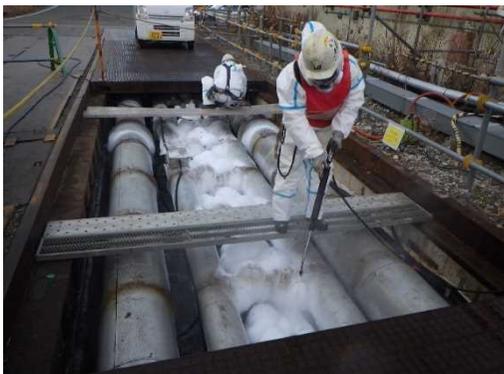
- ブライン液は薄茶色をしていることから、結露の氷等と識別しながら、弁・ホース・凍結管等各結合部や保温材表面、設備下部について、ブラインの滴下や結晶、茶色い着色の有無を目視で確認する。
- 路下部については、特に冬季に氷着が大きく、即確認できる状況にないため、融氷が必要な状況。冬季に路下部の氷着が成長しないように、今後方策を検討する。
- なお、これまでの母管フランジ部からの微小漏えい等においても、パトロールにおいて保温継手部からの滴下により、不具合を確認している。

【冬季における路下部の氷着状況】
(写真は7BLK-H3の融氷作業中)

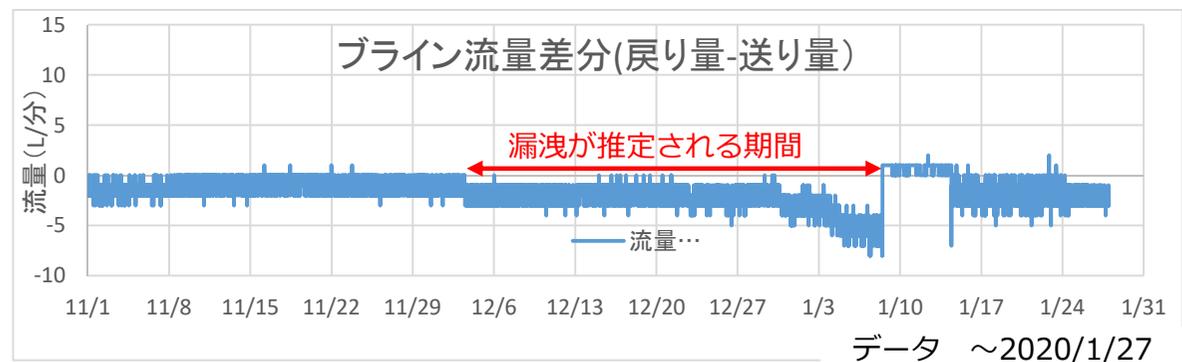
【ブライン流量差分データの経時変化（6BLK-H1）】

- ブラインのヘッダー管の送り・戻りのブラインの差流量データから絞り込みを行う。

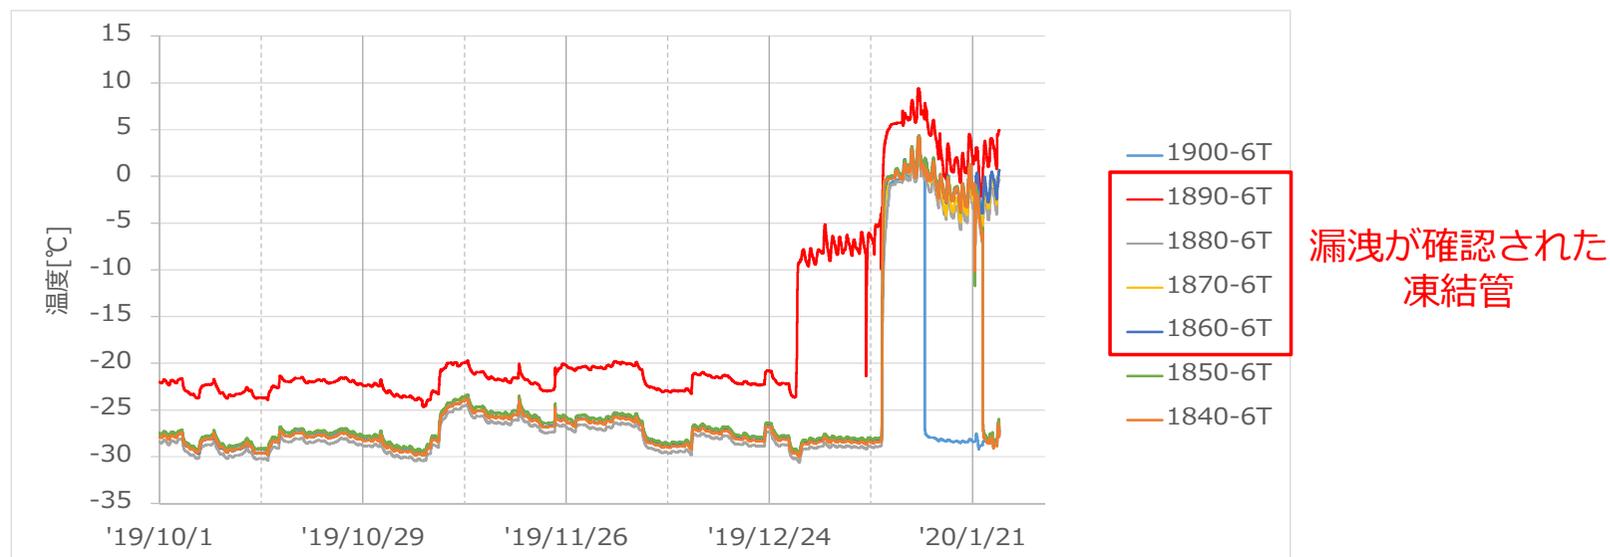
【漏洩が確認された箇所および周辺凍結管の測温ポケットの経緯変化】

- 各凍結管に設置している測温ポケットの温度データから絞り込みを行う。

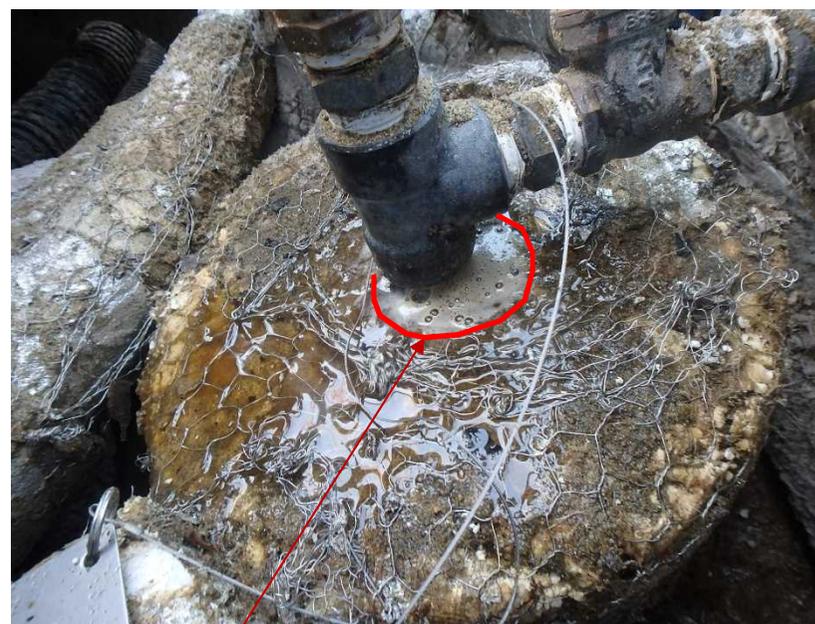
加圧試験時のブライン漏洩状況
1870-6T

漏れているブライン
が広がった範囲

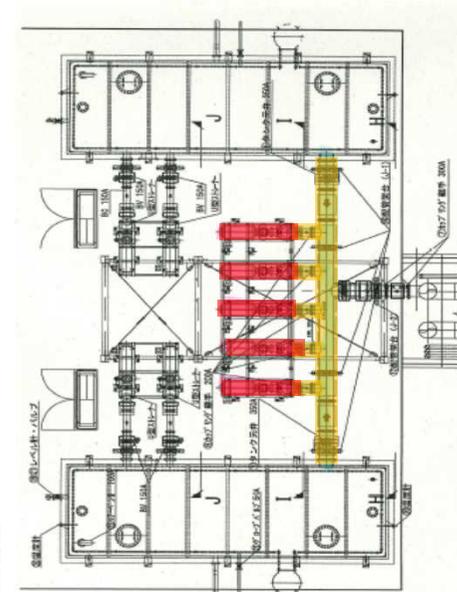
ブライン供給配管
(送り)
運転号機や台数により
タンクからの吸込み量
が均等ではなくなると
推定している。

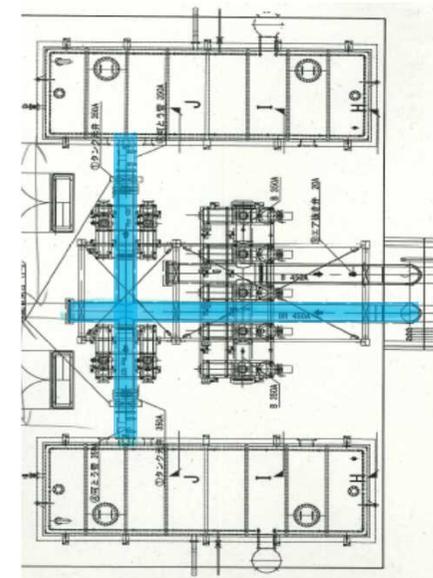
ブライン供給配管
(戻り)
タンクの片側に配管
が寄っているため各
タンクへの戻り流量
が均等にならないと
推定している。
