# 2号機タービン建屋北東エリアと周辺サブドレンの水位差における運転上の制限値逸脱について【LCO逸脱事象】

2020年1月30日

東京電力ホールディングス株式会社

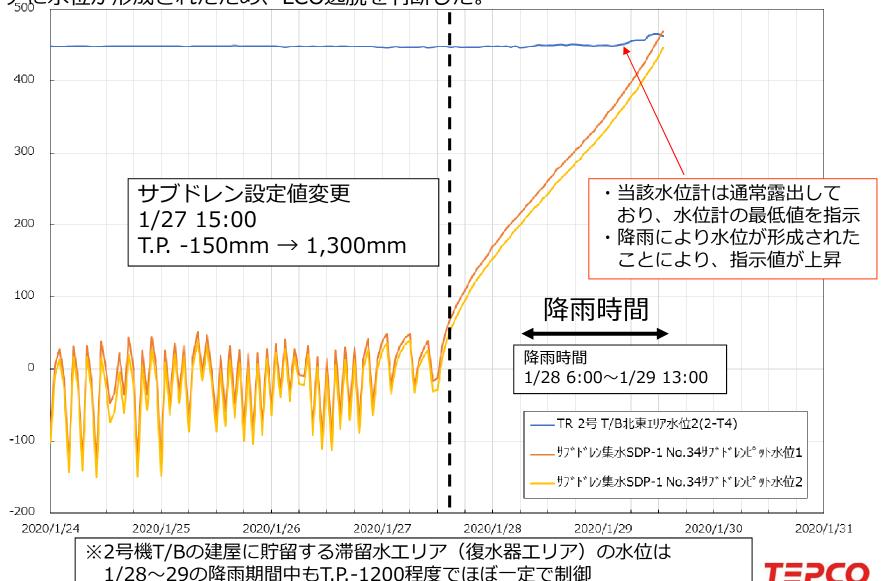
## 3. 2号T/B北東エリア水位(2-T4)トレンド

- 2020/1/28~29の降雨の影響を確認するため、建屋各エリアの水位トレンドを確認したところ、1/29 11:30頃に水位計露出エリアである2号機T/B北東エリア水位計(2-T4)の指示値が上昇していることを確認。
- 同時に、当該建屋の比較対象サブドレン水位を確認したところ、水位差小となっている可能性があることから、現場にて当該エリアの水位を実測した。実測結果はT.P.608mm、最も低いサブドレン水位はT.P.443mmであり、水位差が確保できていないことから、実施計画第Ⅲ章第26条の運転上の制限(LCO)を満足できないと判断し、13:29 LCO逸脱を判断。
- 当該エリアの水位トレンドをさかのぼって確認したところ、1/29 5:30より水位が上昇していることを確認。5:30時点の周辺サブドレン水位を確認したところ、9か所のサブドレン水位が水位差小にてLCOを満足していないことを確認。
- 当該エリアについては、2019年10月の大雨時に水位が形成されたことによりLCO逸脱を宣言したエリアであり、今回1/28~29の降雨予報を踏まえ、前日の1/27に周辺サブドレン水位設定をT.P.-150mm→T.P.1300mmに変更していたが、サブドレン水位上昇が緩やかであったため、当該エリアに水位形成された際にサブドレン水位差小に至った。
- なお、建屋に貯留する滞留水の水位はT.P.-1,200mm程度で維持されており、当該エリアの床面T.P.448mmに比べて十分低いため、建屋に貯留する滞留水が流入した可能性は低い。
- また、LCO判断後、1/29に当該建屋周辺のサブドレン水の放射能濃度を分析した結果は、おおいる過去の分析結果のオーダーと同等。引き続き、確認していく。

■ 水位設定変更により周辺サブドレン水位を上昇させていたものの、上昇しきる前に当該エリ アに水位が形成されたため、LCO逸脱を判断した。

- 今後の対応
  - 当該エリアについて、準備が整い次第、排水を実施する。
  - サブドレン全停に伴い周辺サブドレン水位は上昇中であり、今後も監視を継続して、水位差小が解消されることを確認する。
- ■原因
  - 雨水の流入が原因と考える。
- ■対策
  - 現在、検討中。

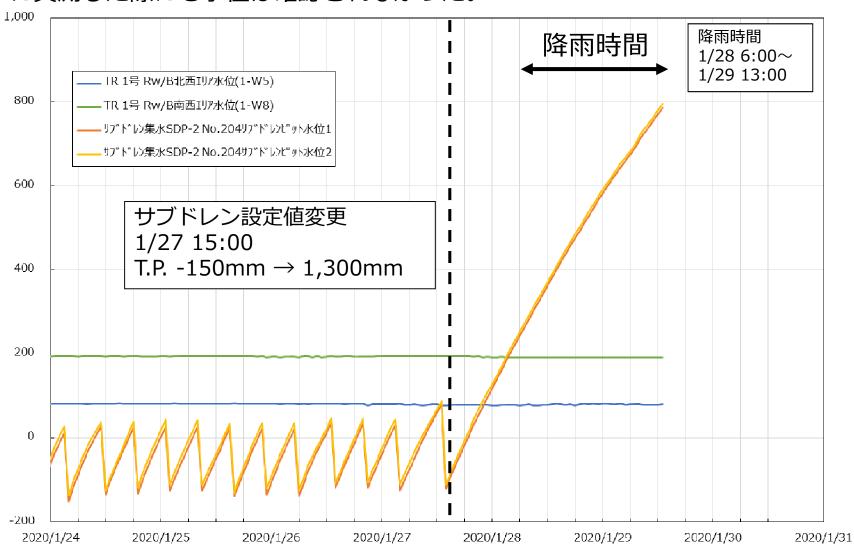
## 【参考】1号Rw/B水位計エリア水位トレンド

■ 2019年10月に水位上昇した1号機Rw/B北西エリア(1-W5)、1号機Rw/B南西エリア(1-W8)の水位については、今回変動は確認されていない。また、1/29に実測した際にも水位は確認されなかった。
