# 福島第一原子力発電所 1/2号機排気筒解体工事進捗状況

2020年1月30日

東京電力ホールディングス株式会社

## 1. 1/2号機排気筒解体概要

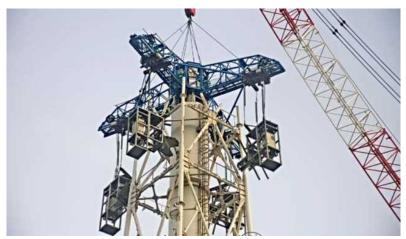
8ブロック目鉄塔解体作業(1月15日)

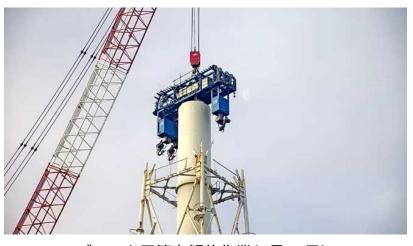
9ブロック目筒身解体作業(1月16日)

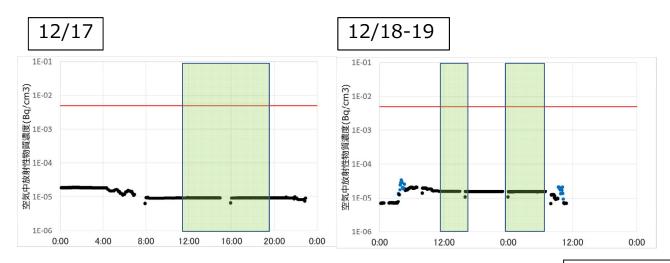
# 参考2. 筒身切断作業中ダスト濃度 ~5ブロック目の解体時~ TEPCO

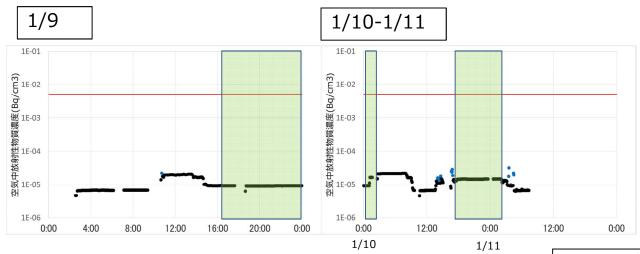
■ 7ブロック目の筒身切断作業中(1/9-1/11:図中 ■ 背景部)のダスト濃度が、管理値未満(5×10<sup>-3</sup> Bq/cm³)であることを確認。また、当該期間中に敷地境界においてもダスト上昇がないことを確認してい る。

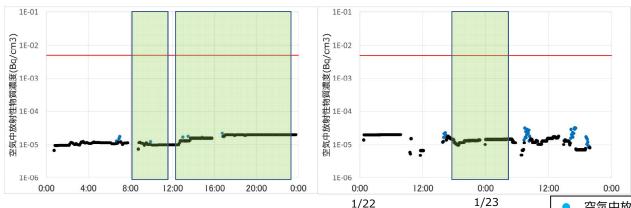
## 参考2. 筒身切断作業中ダスト濃度 ~10ブロック目の解体時~ **TEPCO**

■ 10ブロック目の筒身切断作業中(1/21-1/23:図中 背景部)のダスト濃度が、管理値未満(5×10<sup>-3</sup> Bq/cm³)であることを確認。また、当該期間中に敷地境界においてもダスト上昇がないことを確認してい る。

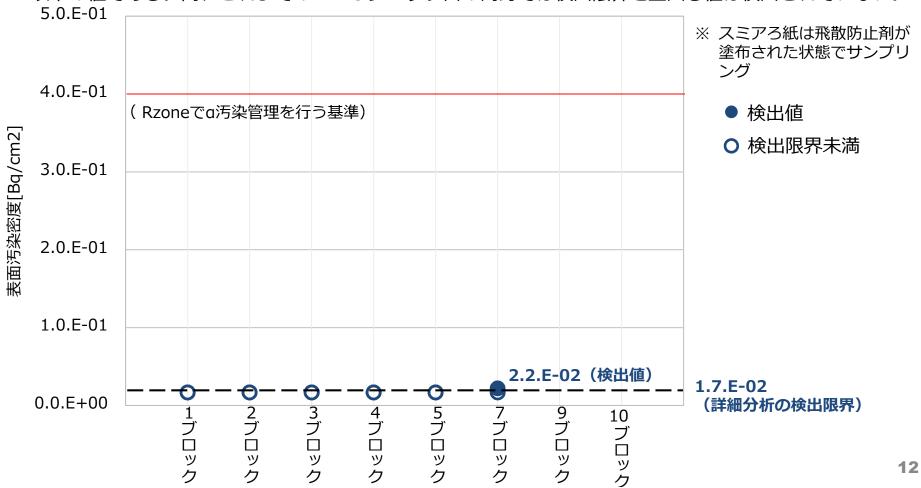
# 参考 5. 筒身内部のスミアの全a分析結果について **TEPCO**

- 吊下した筒身の内側で採取したスミアろ紙については、吊下した直後にZnSサーベイメータで全aの 定量測定を行っている(データは参考1参照)が、スミアろ紙を分析室に持ち込み、a自動測定装置に よる全gの詳細分析を別途行っている。
- 今回、7ブロック目の詳細分析結果で、4箇所中1箇所(北側)で検出限界をわずかに上回る値 (2.2×10<sup>-2</sup>[Bg/cm<sup>2</sup>])が確認されたが、Rzoneでa汚染管理を行う基準(4.0×10<sup>-1</sup>[Bg/cm<sup>2</sup>]) 以下の値である。尚、これまでの1~5ブロック目の筒身では検出限界を上回る値は検出されていない。
