# 1号機PCV内部調査にかかる アクセスルート構築作業の状況

2020年1月30日

東京電力ホールディングス株式会社

# 1. X-2ペネからのアクセスルート構築作業状況

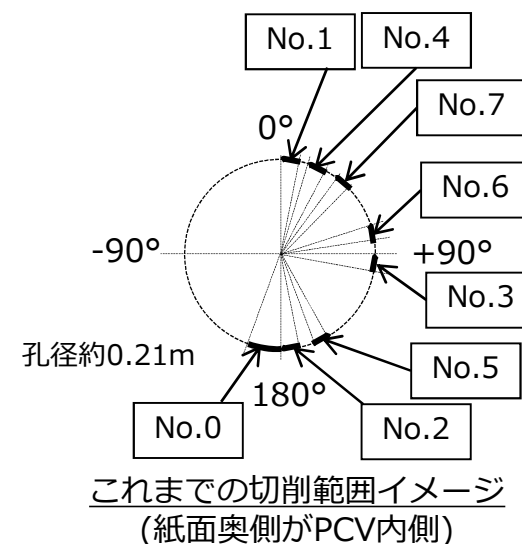
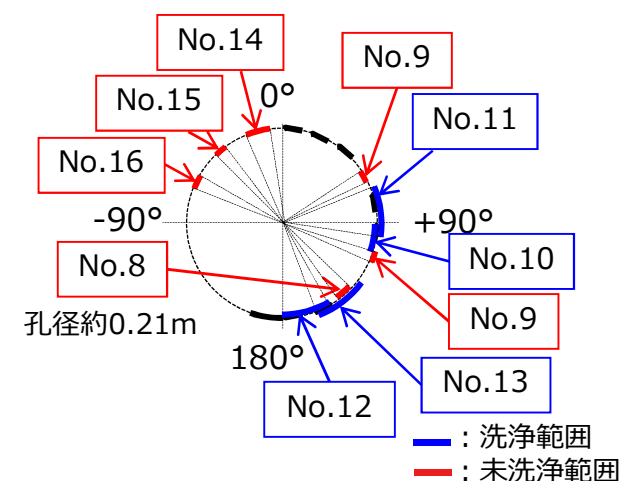
### 3. 切削作業（孔径約0.21m）の結果

- 1月14日から24日にかけて切削作業を実施。

※ 4 : 貫通範囲は-160°~180°と推定

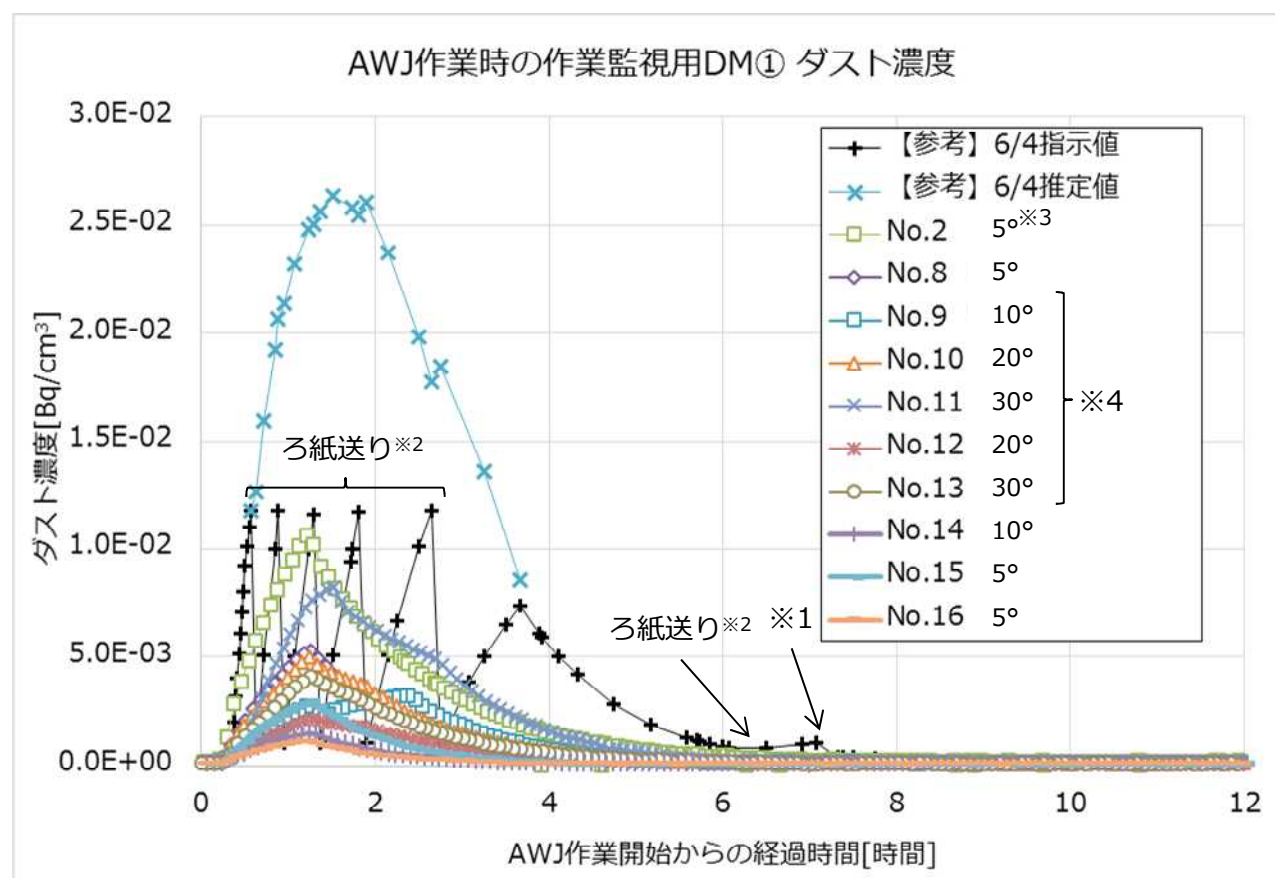
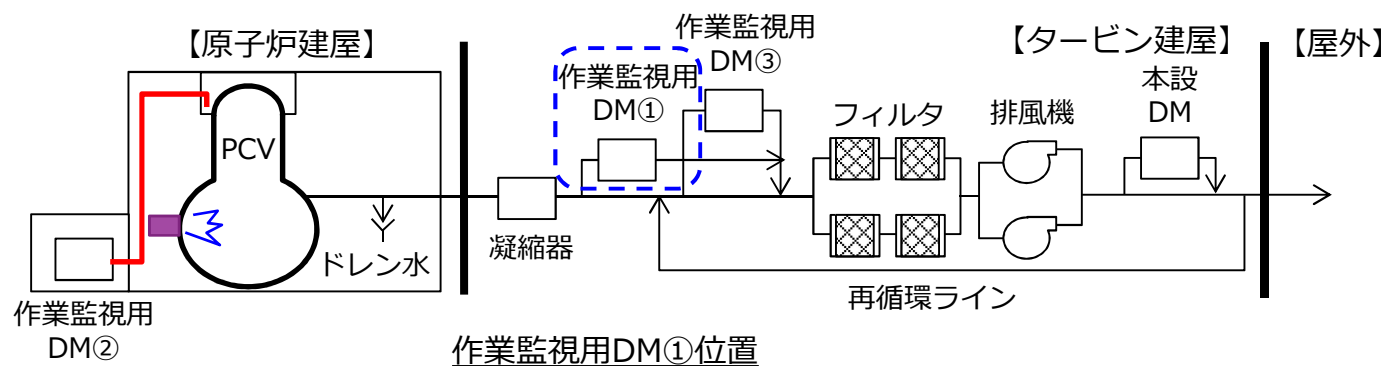
## (参考) 切削作業（孔径0.21m）の結果（ダスト濃度変化）

※1：濃度上昇の理由：モニタ内部の汚染分だけ上昇  
 ※2：ろ紙送りの理由：ろ紙上の放射能濃度が高くなることで検出器が応答しきれず、ダスト濃度を過小評価することを未然に防ぐためにろ紙送りが自動動作（測定値の信頼性保護機能）

※3：5°切削時の最大ダスト濃度を代表記載  
 ※4：ピークダスト濃度低減のため、噴射を複数回に分けAWJ作業を実施

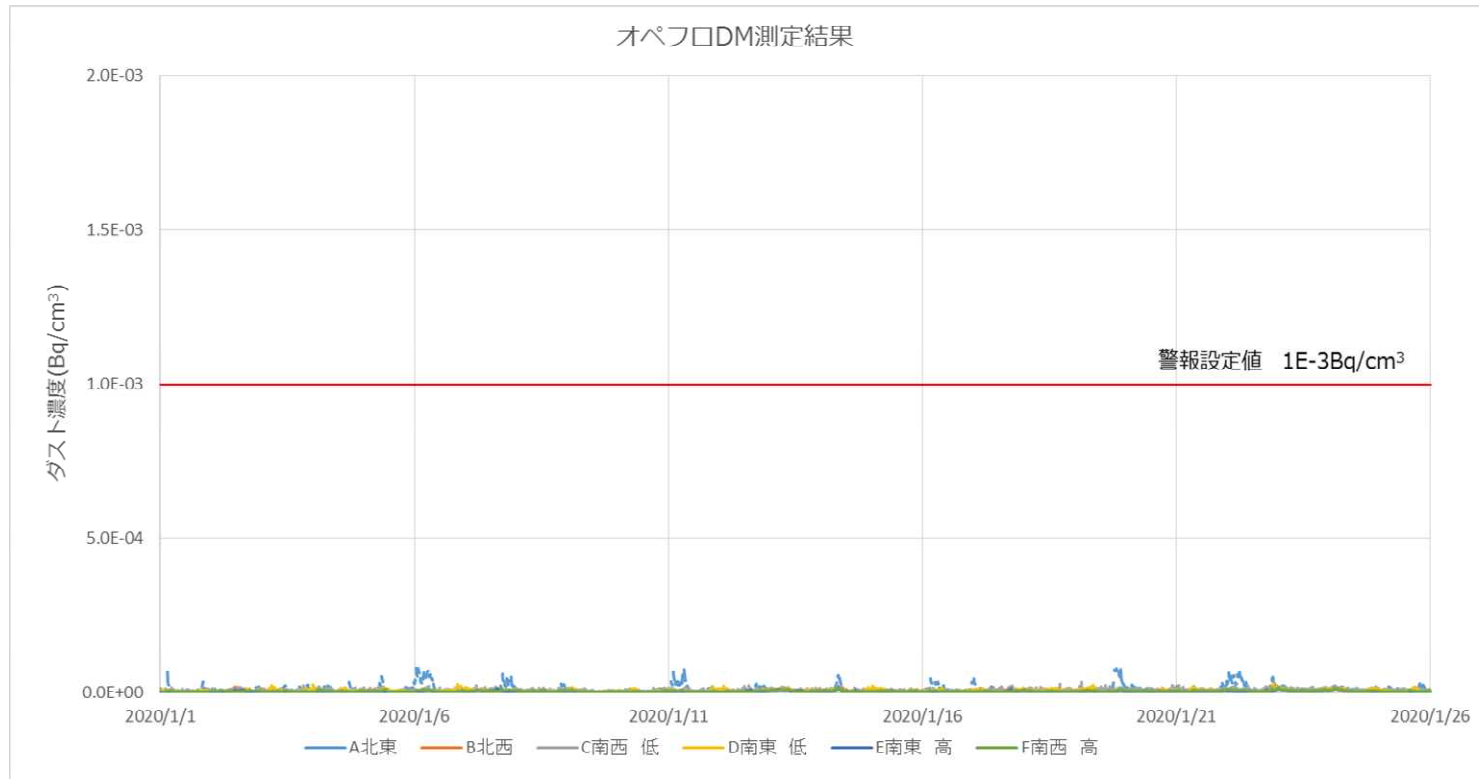
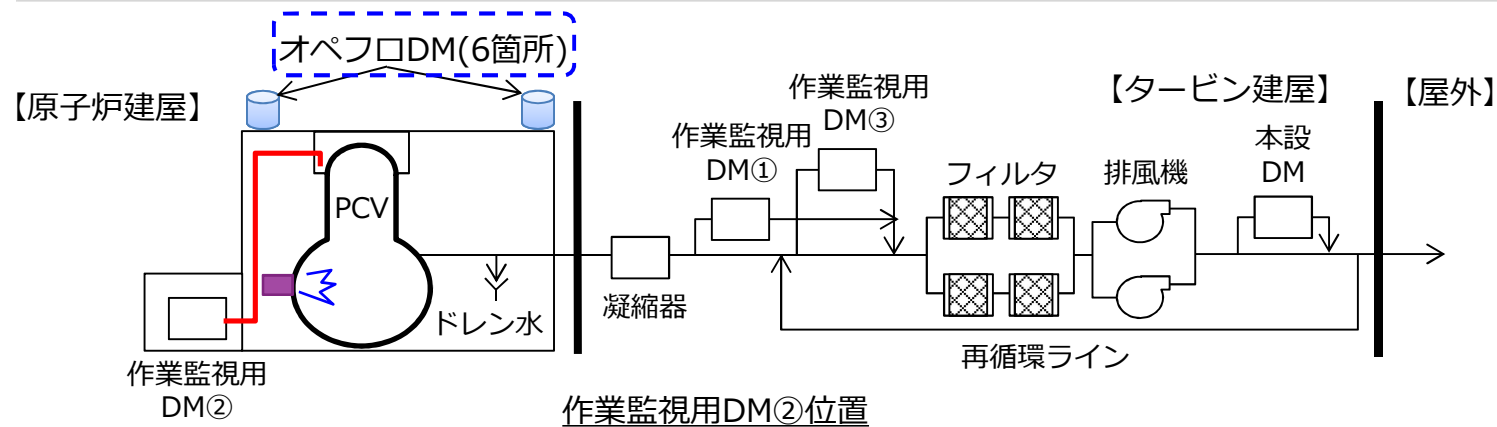
## (参考) 周辺環境への影響

- オペフロDMは通常の変動範囲であり、周辺環境への影響はないことを確認している。
