# 1号機 燃料デブリ冷却状況の確認試験の結果について

2020年1月30日

東京電力ホールディングス株式会社

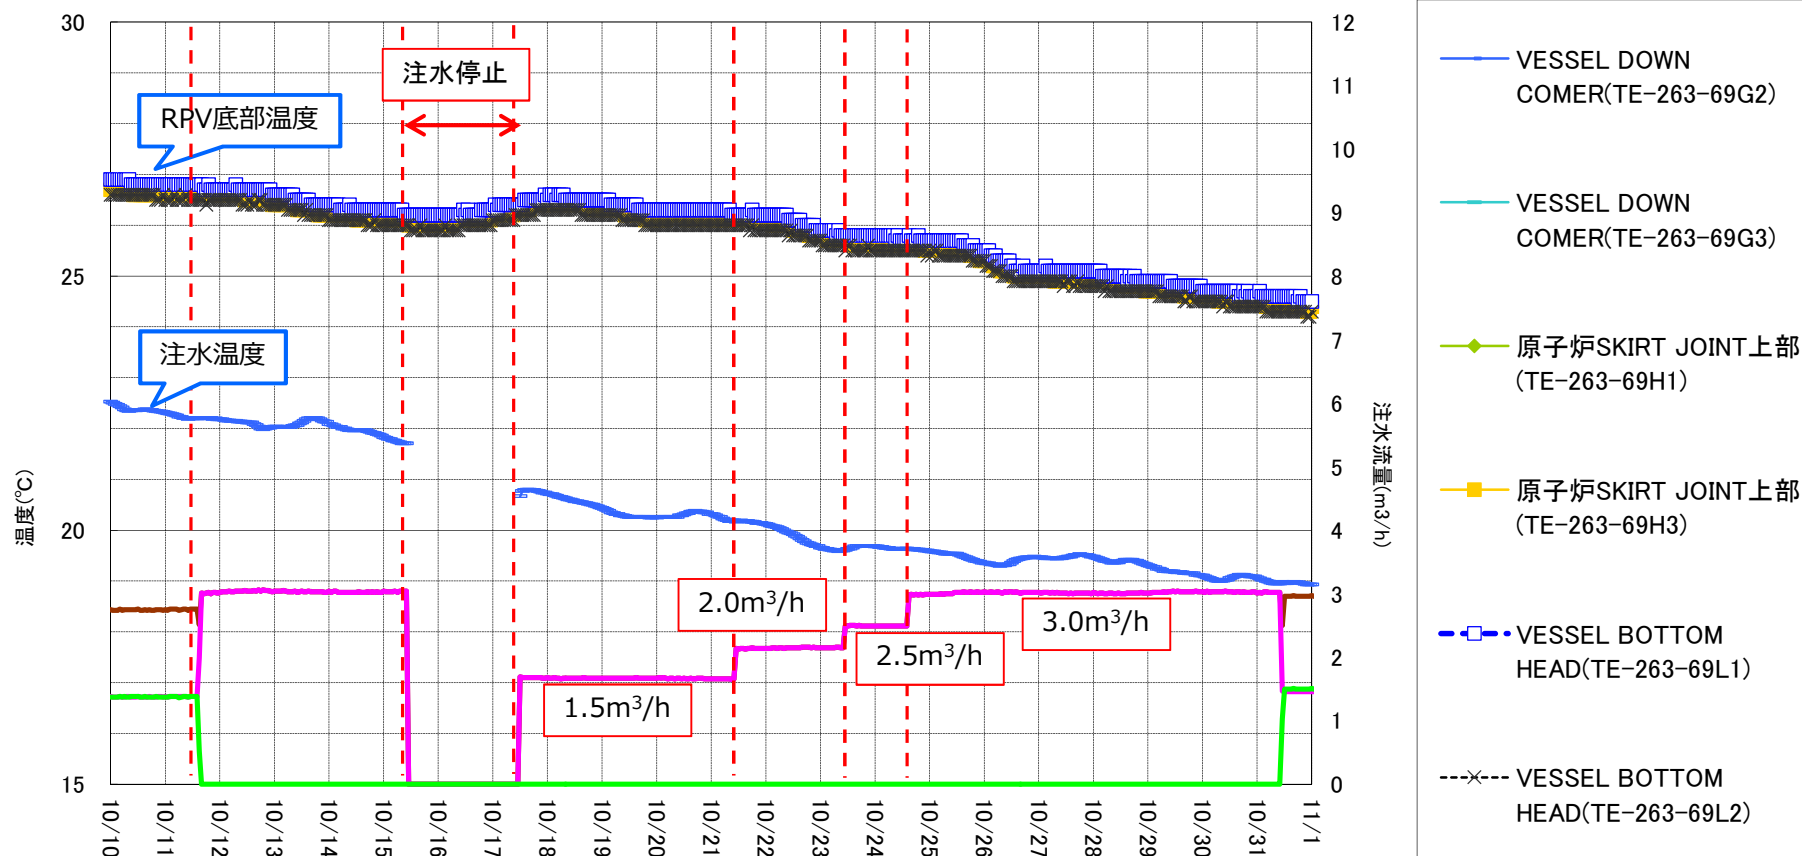
# RPV底部温度の推移

- 約49時間の注水停止により，RPV底部温度に全体的に緩やかな上昇（約0.2℃）を確認。
- 通常の原子炉注水量の半減に相当する1.5m³/hでの注水再開以降も大きな温度上昇はなく，注水量増加・注水温度低下とともに全体的に緩やかに温度低下。
- 軸方向・周方向の設置位置の違いによって，温度挙動に明確な違いはなかった。

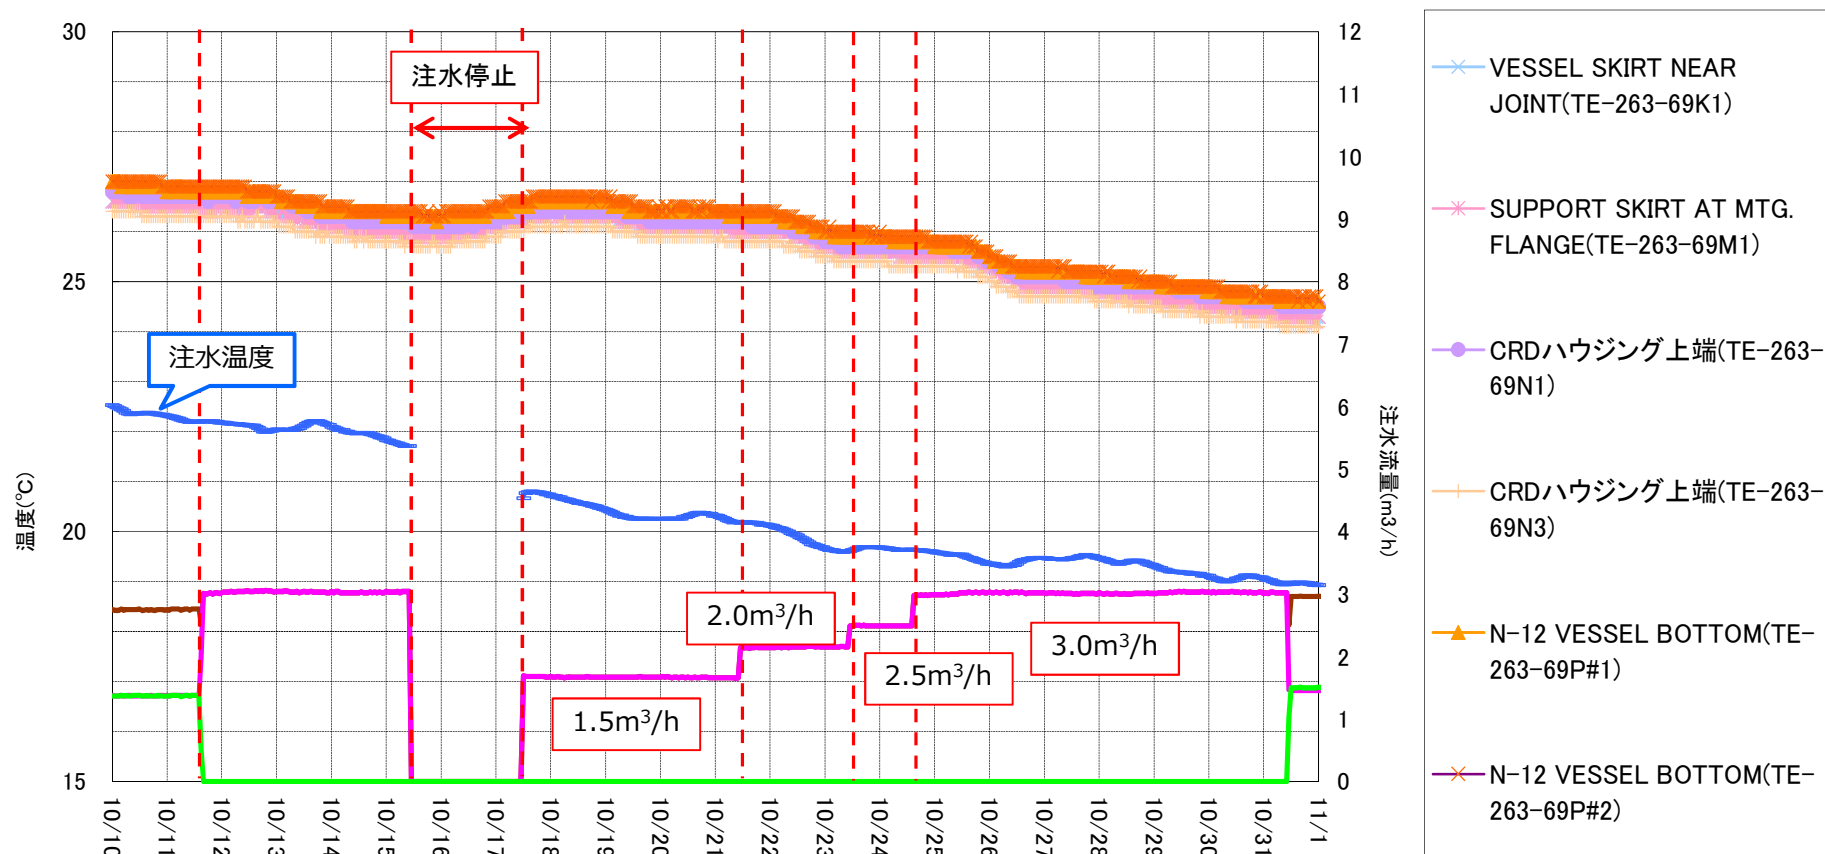
## RPV下部周辺温度の温度推移

- 軸方向・周方向の設置位置の違いによって、温度挙動に明確な違いはなかった。
- RPV底部に比較的近い、RPV下部周辺エリアに設置されている、RPV支持スカート部やCRDハウジング上端などの温度挙動は、RPV底部温度と概ね同等の推移を示していた。

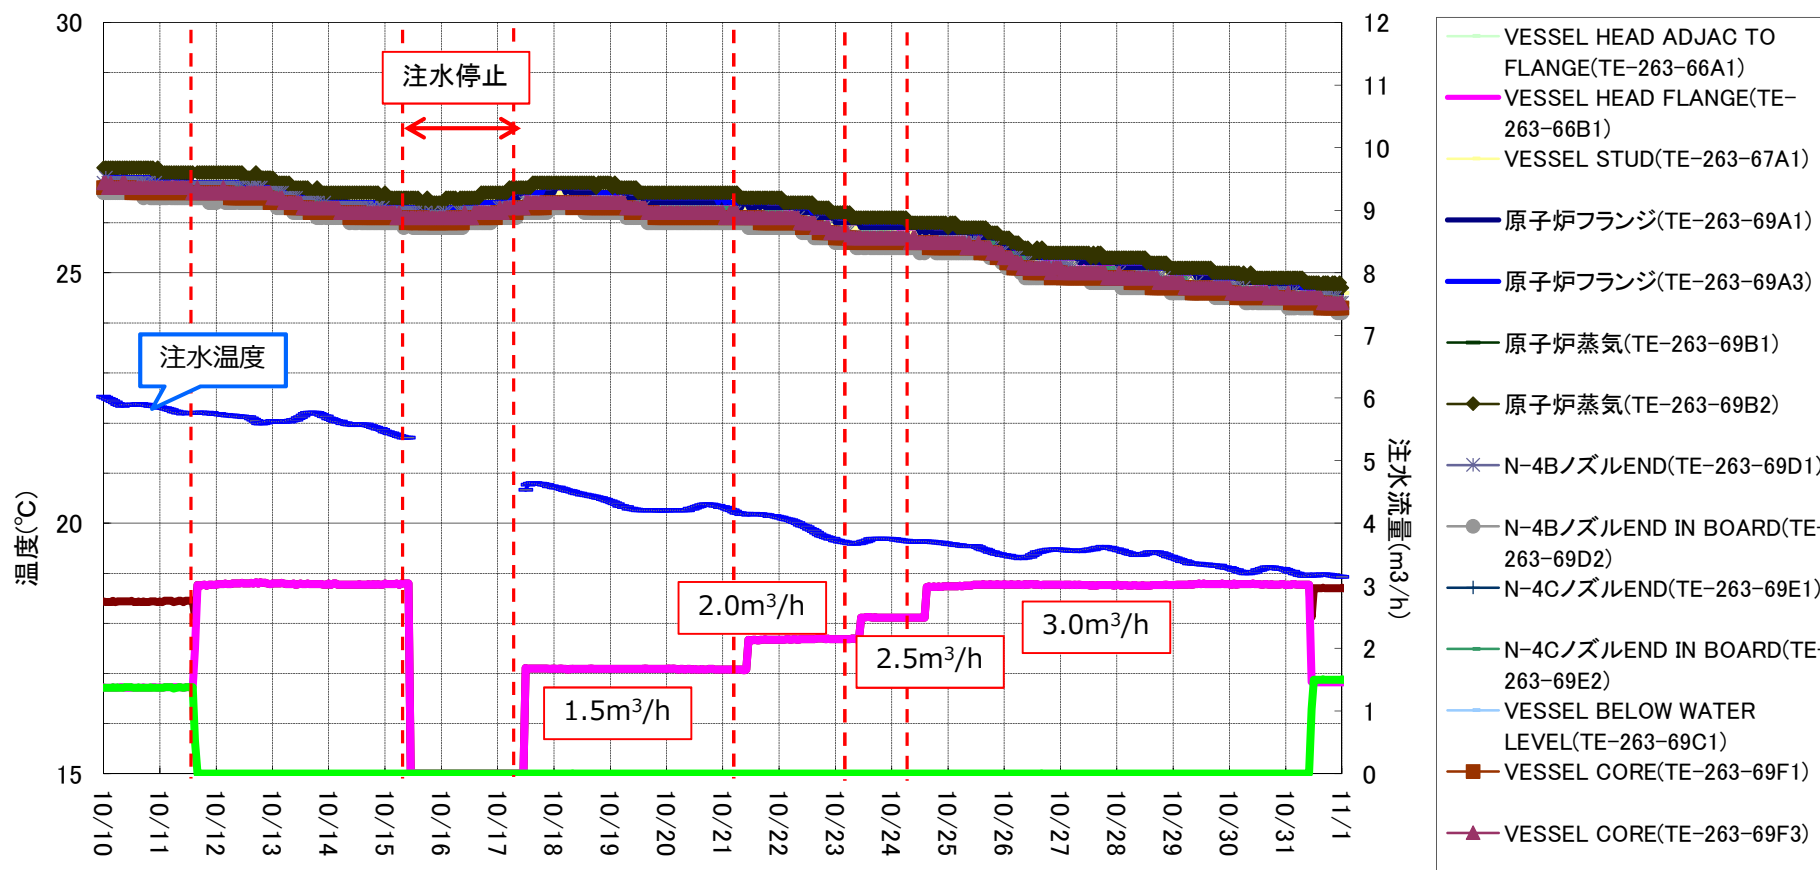
## RPV上部温度の推移

- 軸方向・周方向の設置位置の違いによって、温度挙動に明確な違いはなかった。
- RPVの上部エリアに設置されている温度計の指示値は、RPV底部温度と概ね同等の推移を示していた。

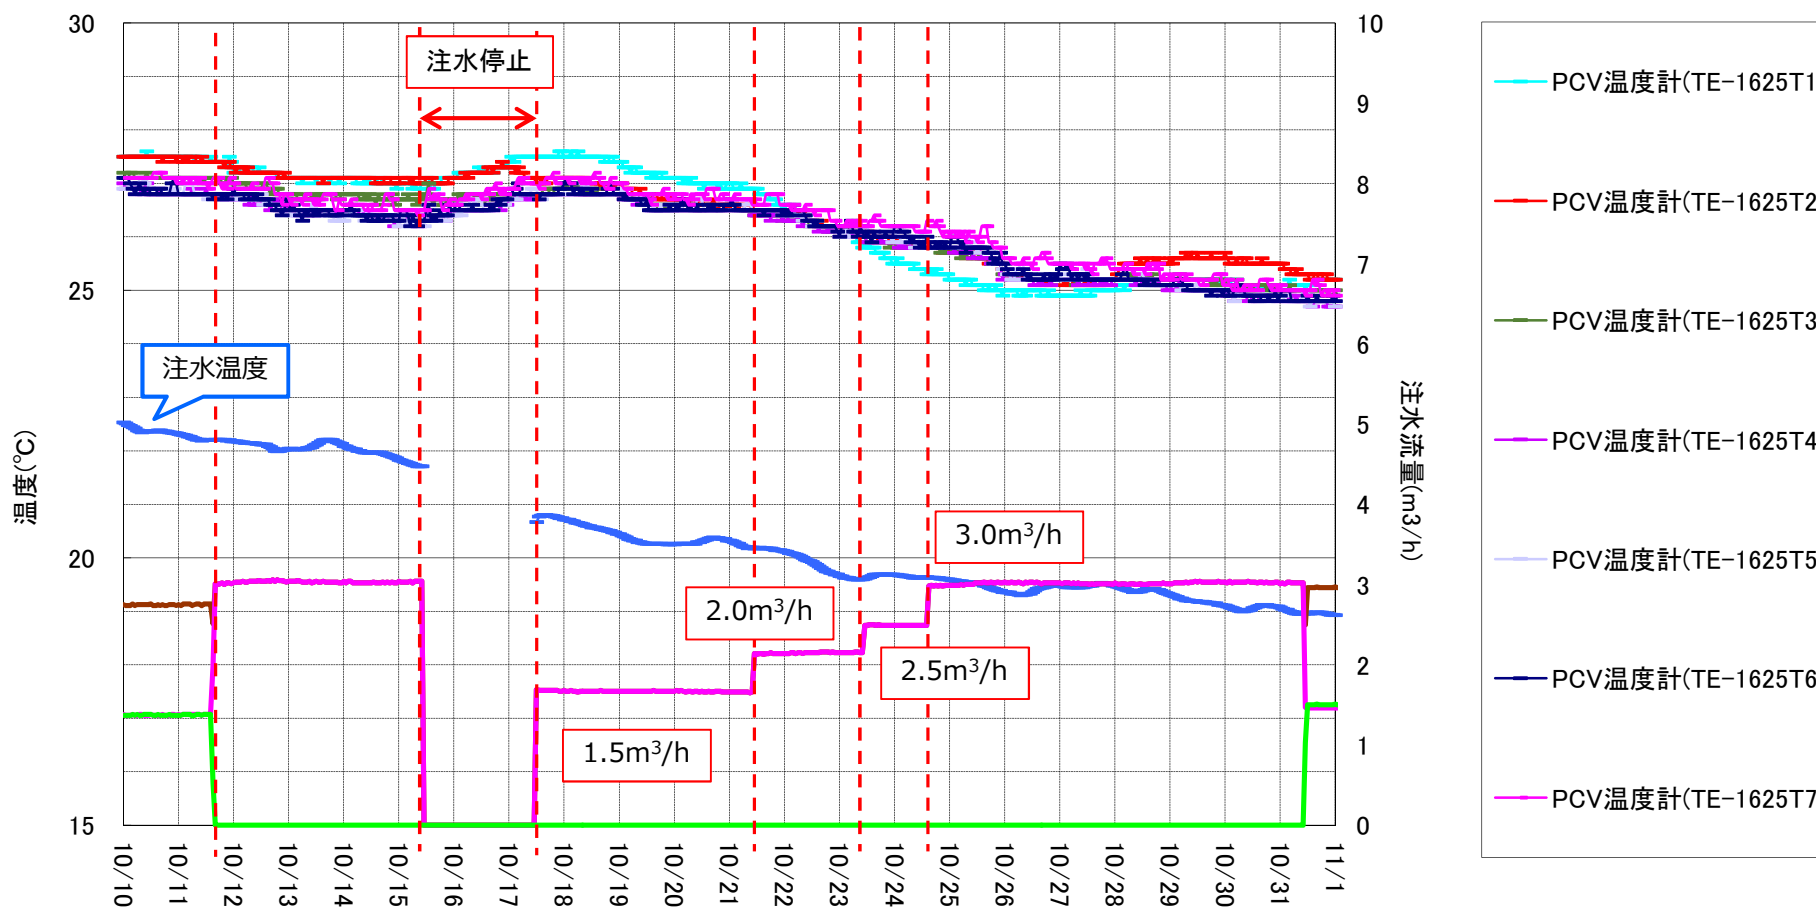
## PCV温度の推移（新設温度計）

- 約49時間の注水停止により，PCV新設温度計に全体的に緩やかな上昇（約0.7℃）を確認。
- その後，通常の原子炉注水量の半減に相当する1.5m³/hでの注水再開以降も大きな温度上昇はなく，また，全体的に緩やかに挙動。
- PCV水温を測定しているTE-1625T1,T2に若干の挙動の違いが確認された。これは注水量変更に伴うPCV水位の変動などの影響を受けているものと推定。

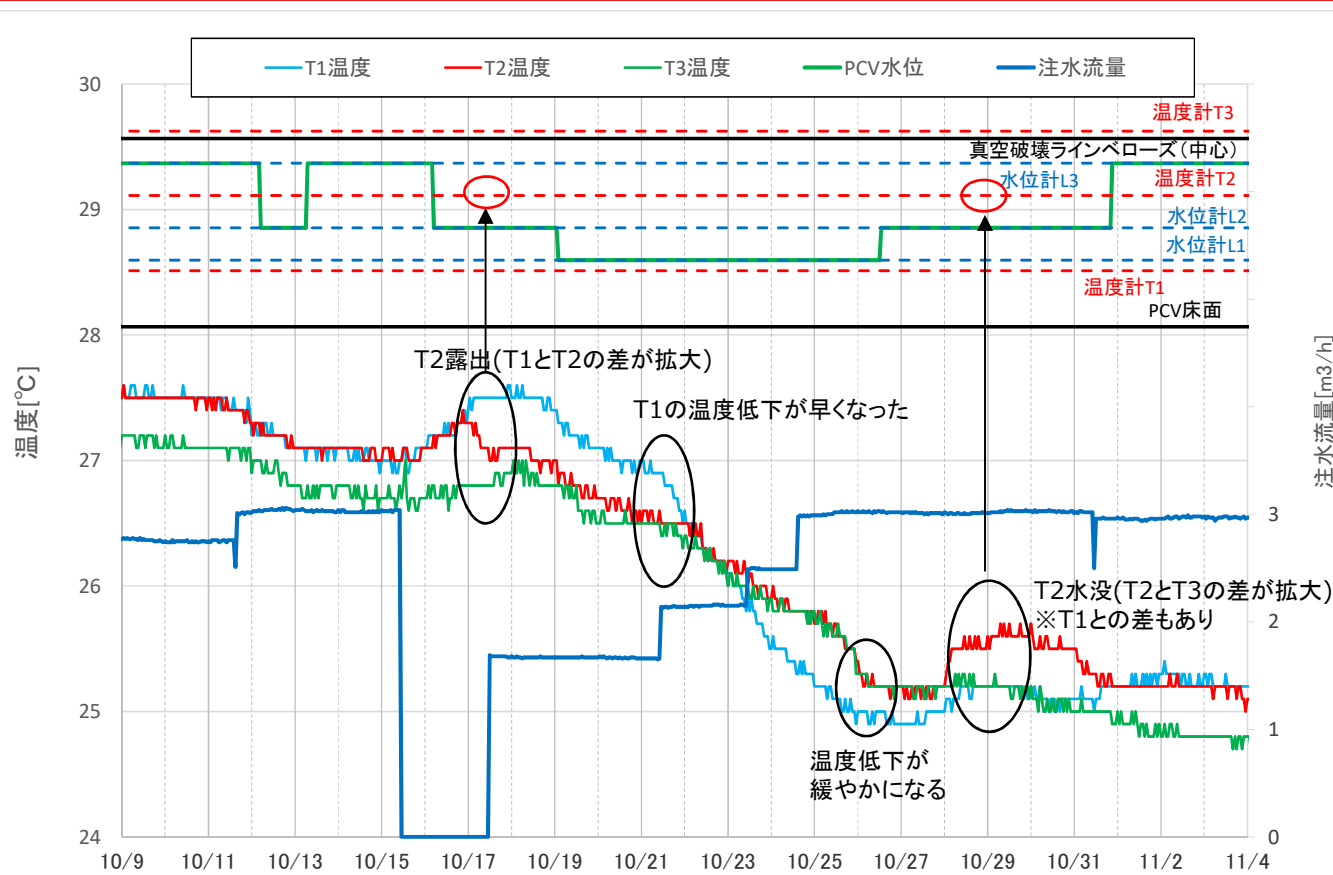
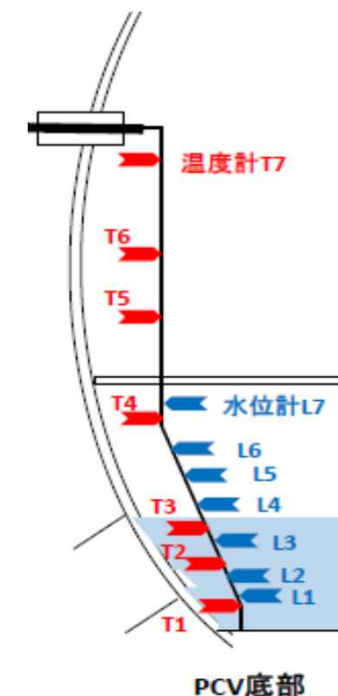
# PCV水温の挙動に関する考察

- 10/17頃T1とT2の温度差が拡大。これは、注水停止に伴うPCV水位の低下により、水没していたT2が気中露出したものと推定。その後、10/28頃にT2が再水没したものと推定。
- 10月21日頃からT1の温度低下が早くなり、気相温度と逆転。また、T2が再水没したと推定される10/28頃は、T2よりもT1の方が指示値が低い。
- これは、注水再開後に、PCV保有水内で高さ方向の温度分布が形成されたことを示しており、注水量増加により温度が比較的低い冷却水が床面付近を流れていた可能性や、注水流量によって熱源への水のかかり方が変化している可能性が考えられる。

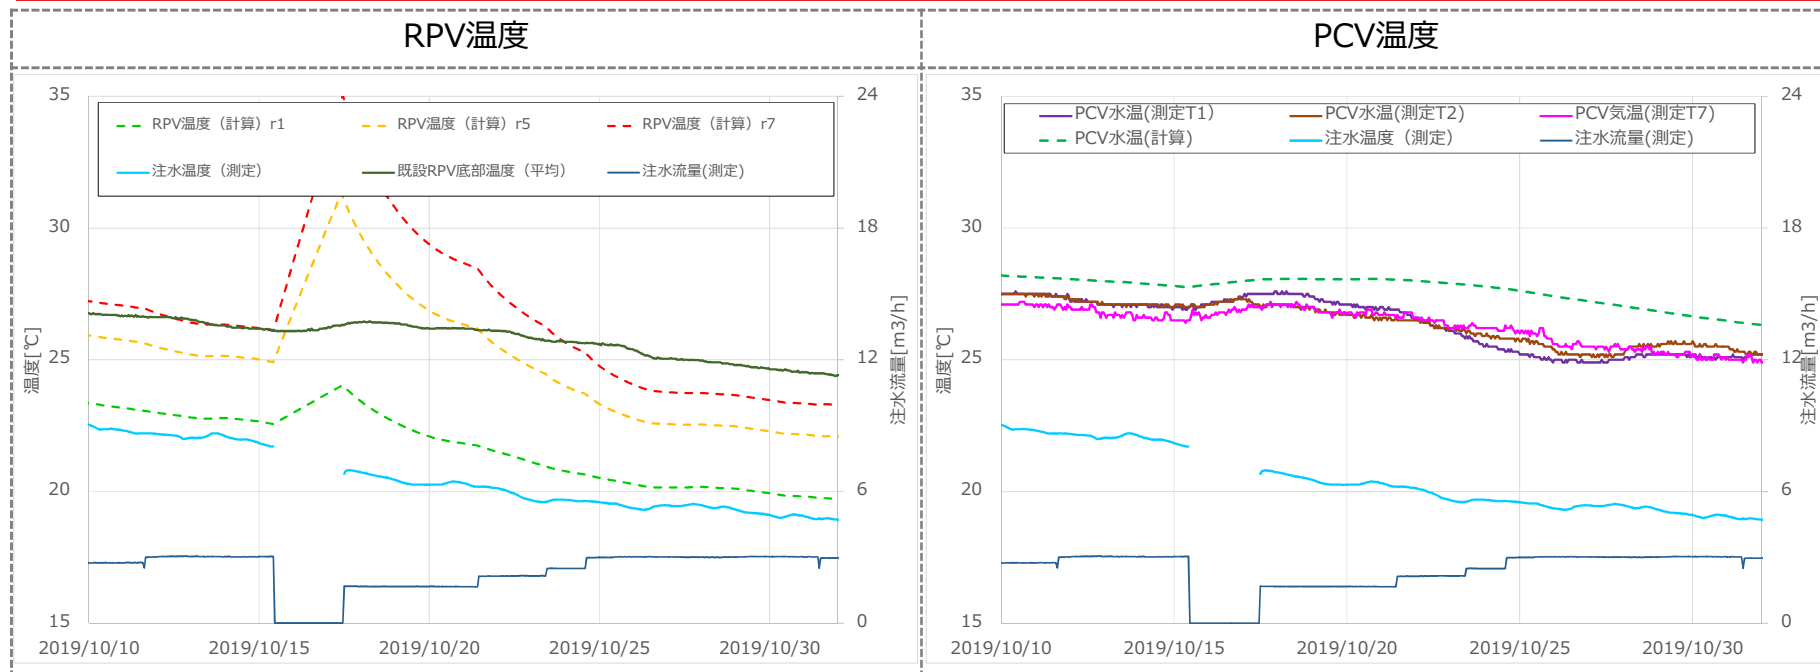
- 季節変化による気温の低下とともに注水温度が低下しており、全体的に温度は低下傾向。
- RPV底部温度について、RPVに存在する熱源の量が少ないと仮定した評価ケース（r1）では、全体的に温度を低めに評価する傾向。一方、RPVに存在する熱源を多く設定すると、温度評価は温度計指示に近づくが、注水停止時の温度上昇を過大に評価する傾向。
- PCV温度は概ね実績温度を再現している一方で、PCV水温と気温の違いなど、局所的な温度変化まではモデル上考慮しておらず、再現できていない。また温度上昇時の傾きは概ね一致したものの、注水再開以降の温度低下傾向が実績よりも評価の方が遅い傾向がある。

- 熱バランスモデルと実際の測定値に差異が生じる原因として、以下のような1号機のプラントの特徴が影響している可能性が考えられる。
  - (1) PCV保有水量が多いこと（PCV水位が高いこと）
    - PCV保有水量の違いは、PCV全体の熱容量の大きさに影響するため、PCV温度の過渡変化時の時定数に影響する可能性。
    - PCV保有水量が多いことにより、液相内での温度分布が発生しやすくなる可能性。
    - ペDESTAL内やPCV底部における燃料デブリの水没状態の違いにより、燃料デブリから冷却水への伝熱量に差異がある可能性。
  - (2) 燃料デブリの大部分がPCV側に存在（推定）
    - 現状モデルでは多くの熱源が存在するPCV側の熱収支計算で、PCV気相温度を計算しておらず、気相/液相の温度分布や、PCV気相を介したRPVとPCVの熱伝達が適切に計算出来ていない可能性がある。
  - (3) 温度測定の不確かさ
    - 温度計は周方向・高さ方向に複数設置されているものの、設置位置によっては、細かい温度分布を観測できていない可能性。
    - 既設温度計は事故の影響により絶縁が低下しており、指示値に不確かさがある。(最大20℃程度)  
なお、PCVには、事故後に新しく温度計を設置している。
- これらの特徴は3号機にも共通しており、今後の3号機の試験においても類似の傾向となる可能性がある。3号機の試験結果も踏まえモデルの改良を検討していく。

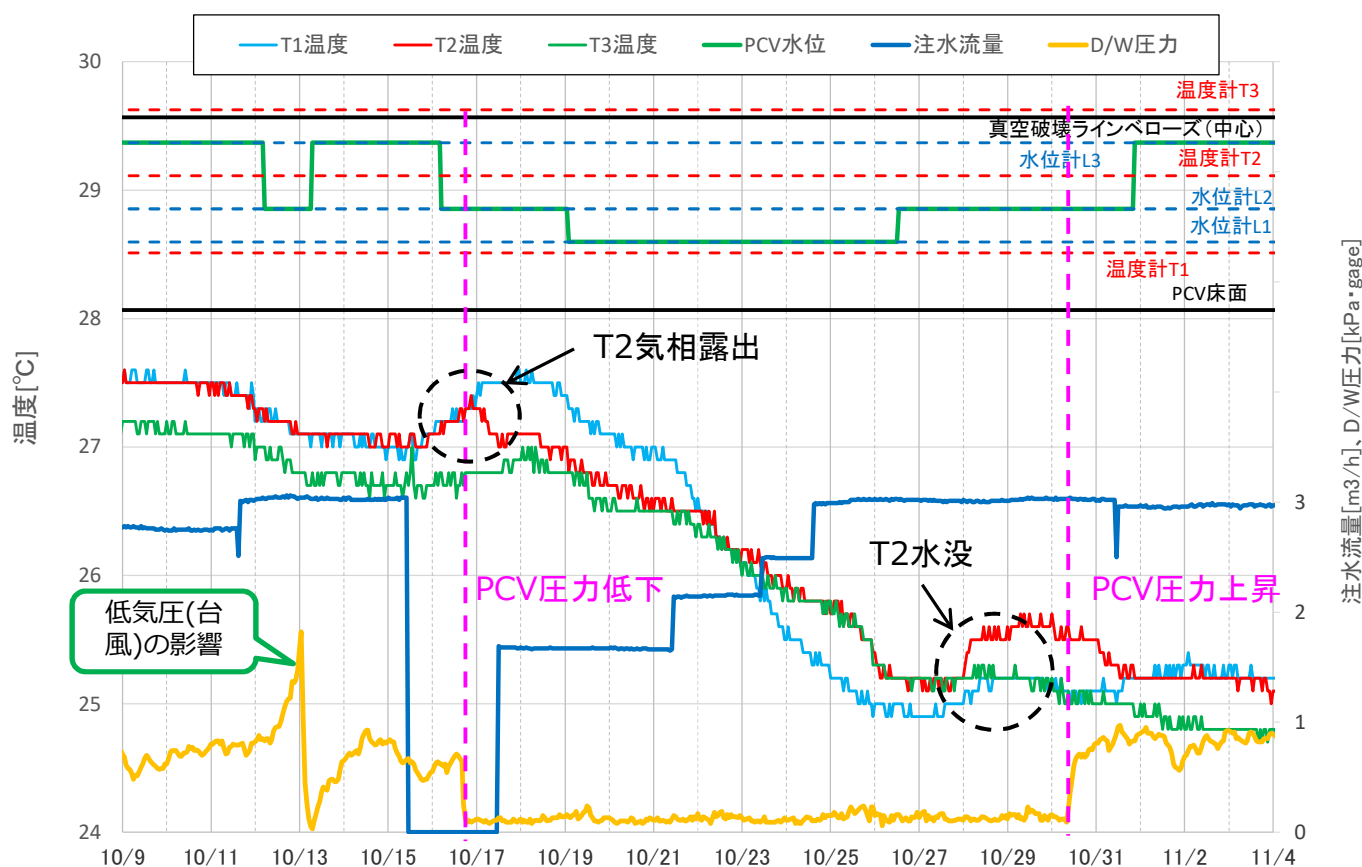
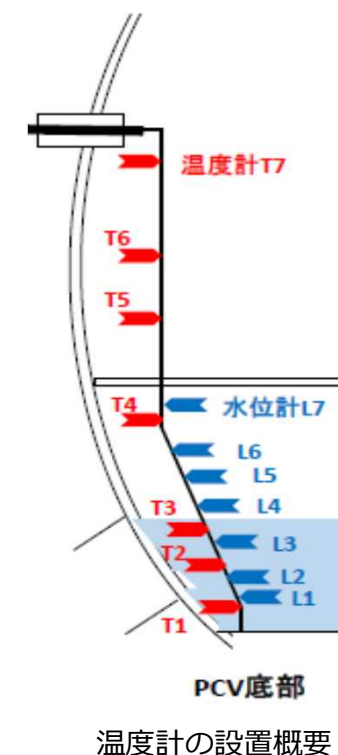
## PCV圧力の挙動

- 10/16頃、PCV圧力が低下。その後、大気圧とほぼ同等の微正圧で推移し、注水再開後の10/30頃に、注水停止前の圧力と同程度まで復帰した。
- これは、注水停止によるPCV水位の低下に伴い、これまで水面下にあった漏洩箇所が気相に露出したためと推定。注水再開後、PCV水位の回復により、漏洩箇所が水没したため、PCV圧力が注水停止前と同程度まで上昇したと考えられる。
- PCV圧力が変動したタイミングは、温度計T2が気相露出および再水没したと考えられるタイミングの前後であることから、露出した漏洩箇所の高さは、温度計T2の設置高さ水位計接点L3の設置高さの間付近にある可能性が高い。

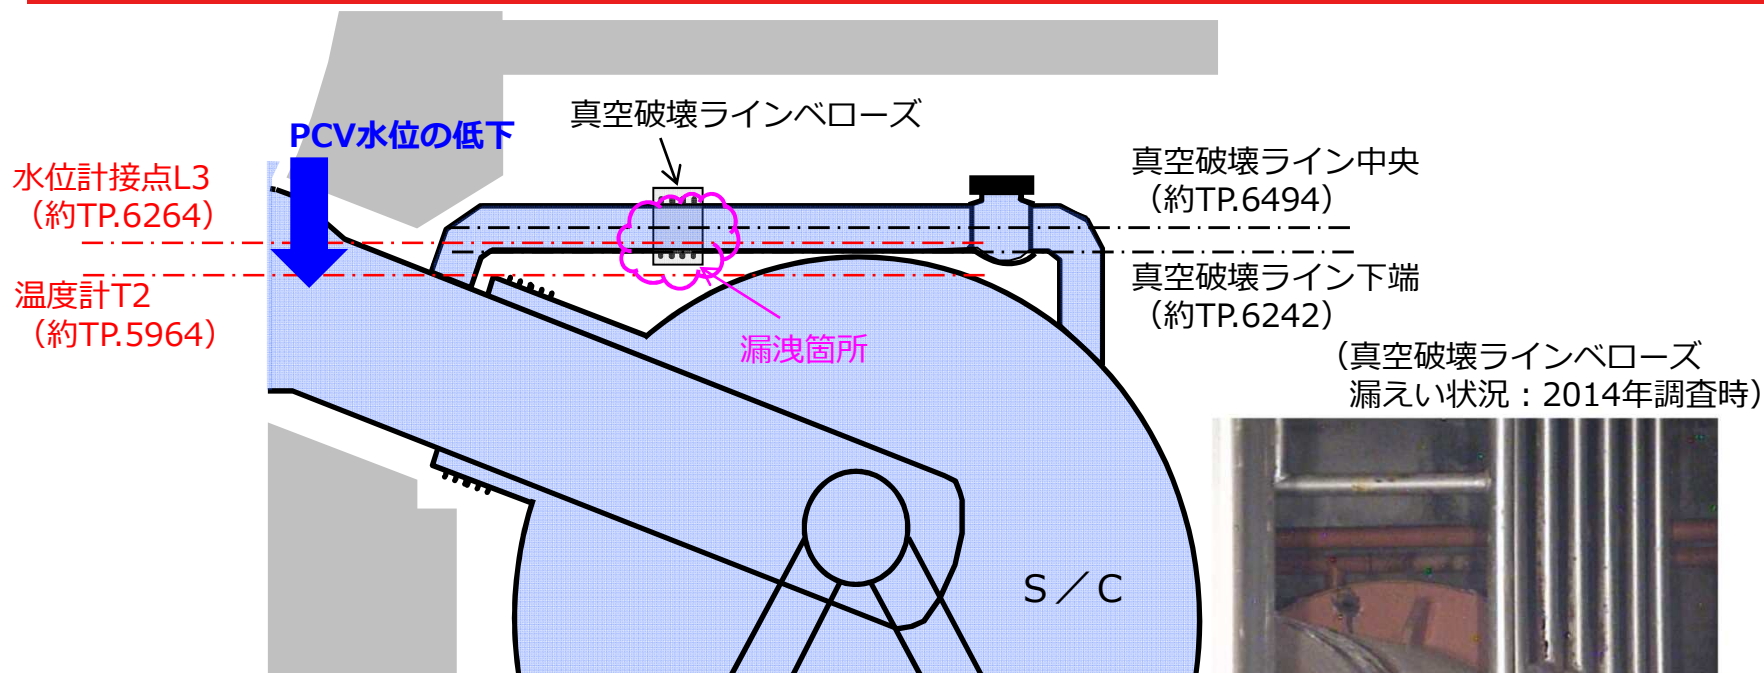
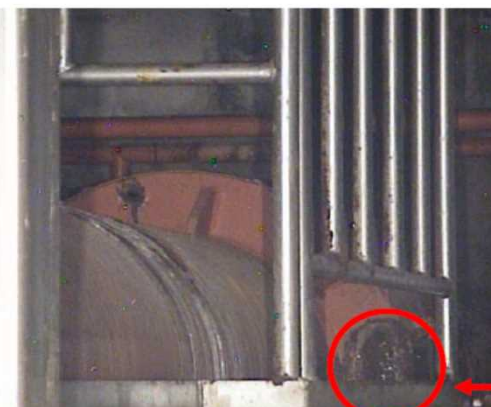
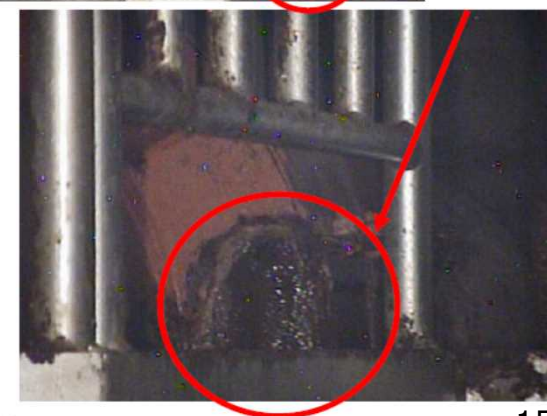
- 1号機では、これまでの調査により、真空破壊ラインベローズおよびサンドクッションドレン配管の破断箇所から、漏洩が確認されている。
- 真空破壊ラインベローズの設置高さについては、今回のPCV圧力の挙動から推定される漏洩箇所の高さと概ね合致。

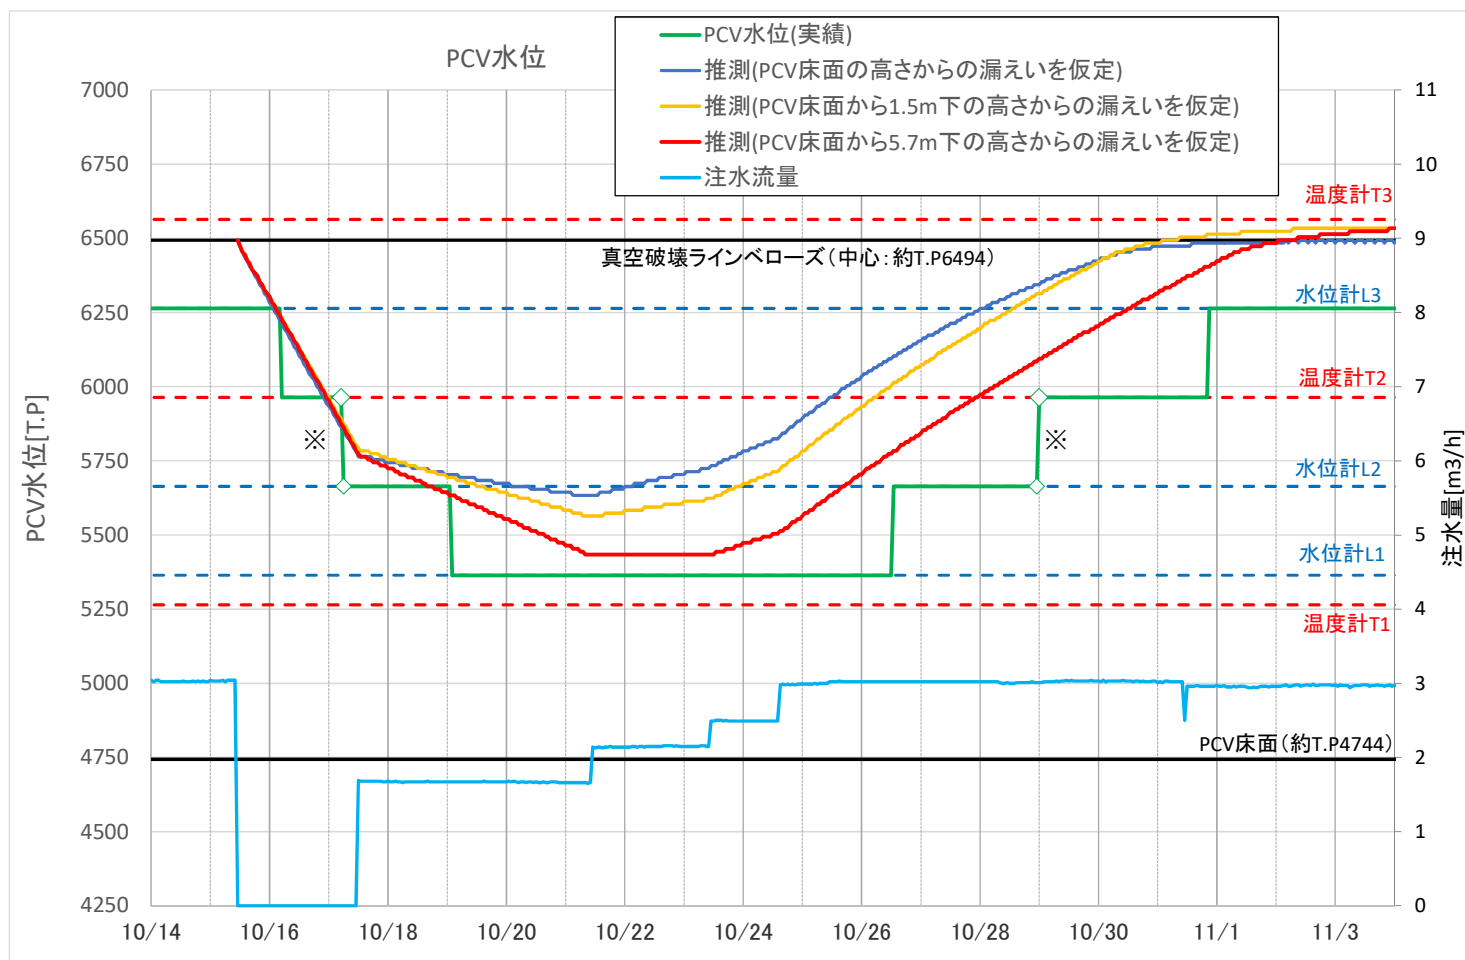
## PCV水位の挙動評価（漏えい高さ）

- これまでのPCV漏洩箇所の調査情報などに基づき、漏えい高さの評価条件を仮定し、簡易的にPCV水位の挙動を評価。

- 漏えい高さを低く仮定することで、注水再開後の水位上昇が実績に近くなる傾向
- これまで確認された漏えい箇所以外からの漏えいなども想定され、今後の内部調査結果等を踏まえ、引き続き検討を行っていく。

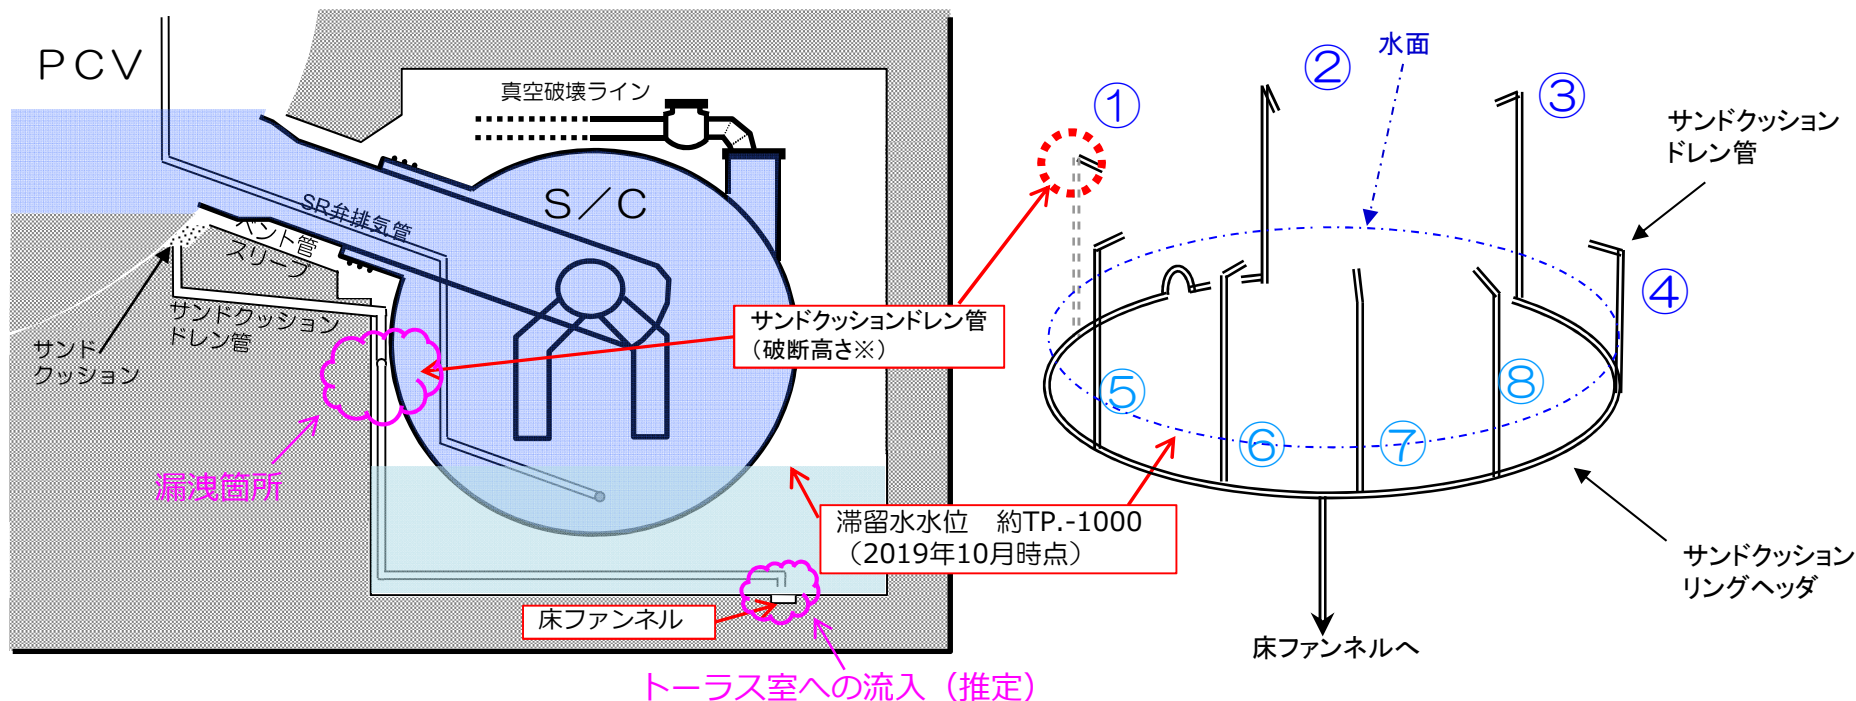
## (参考) サンドクッションドレン管の設置高さとPCV漏洩箇所の推定 **TEPCO**

※ サンドクッションドレン管は8本あり、うち1本が気中で破断していることが確認されている。

- サンドクッションドレン配管からの漏洩が確認されているのは、気中で破断している1箇所のみであるが、他の7本についても、水中（たとえば床ファンネル付近）において、PCVから漏洩している可能性がある。

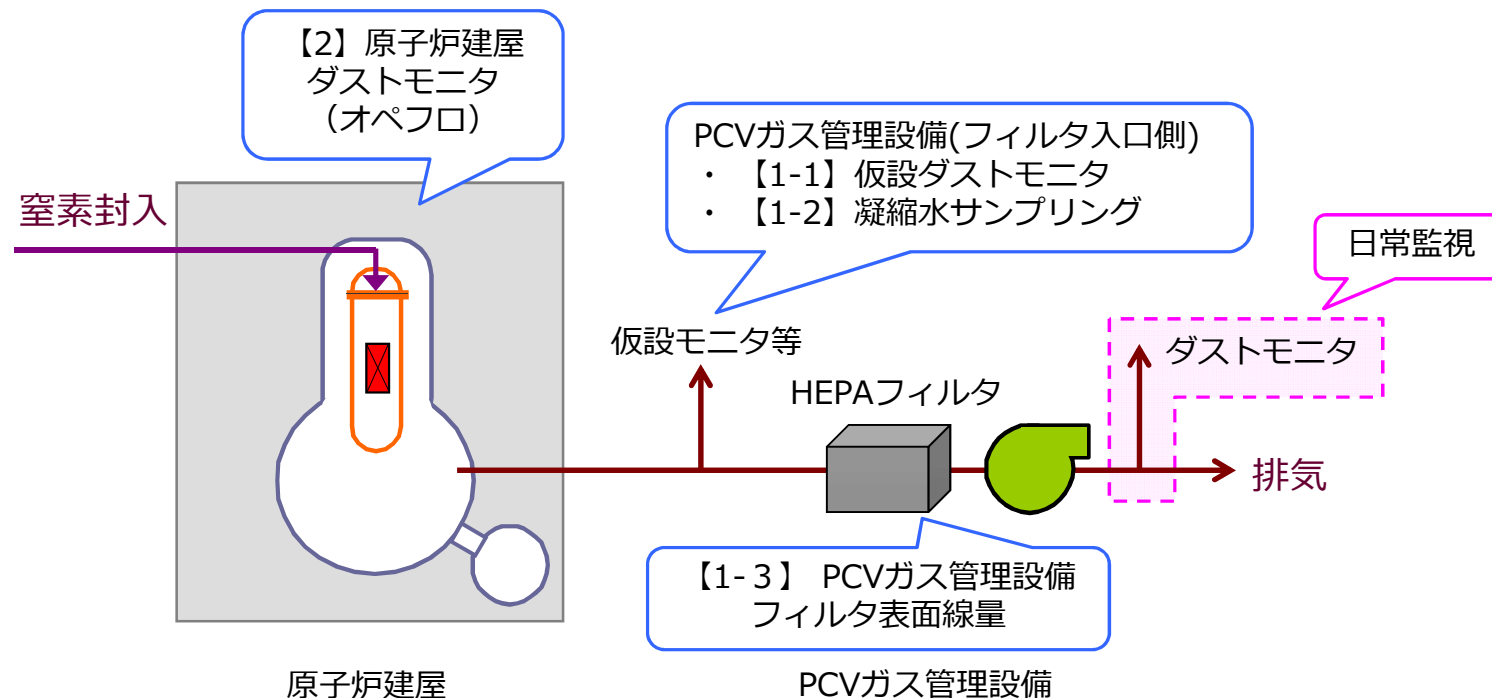
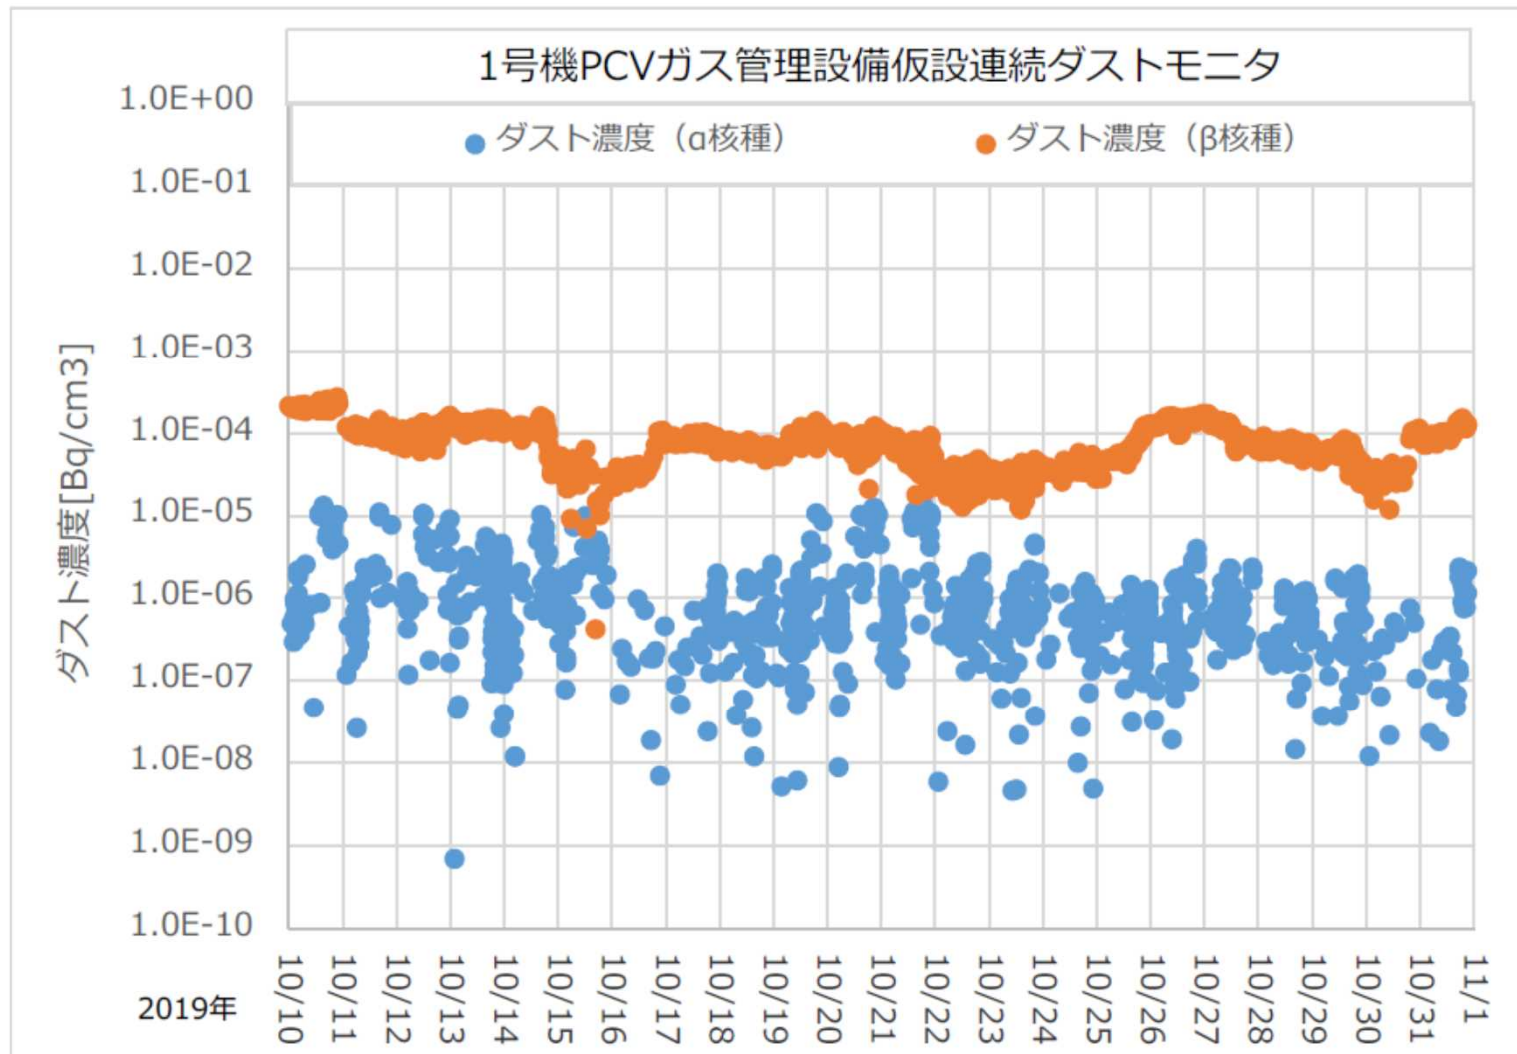
- 注水停止によるPCV内の放射能濃度の上昇はなかった。

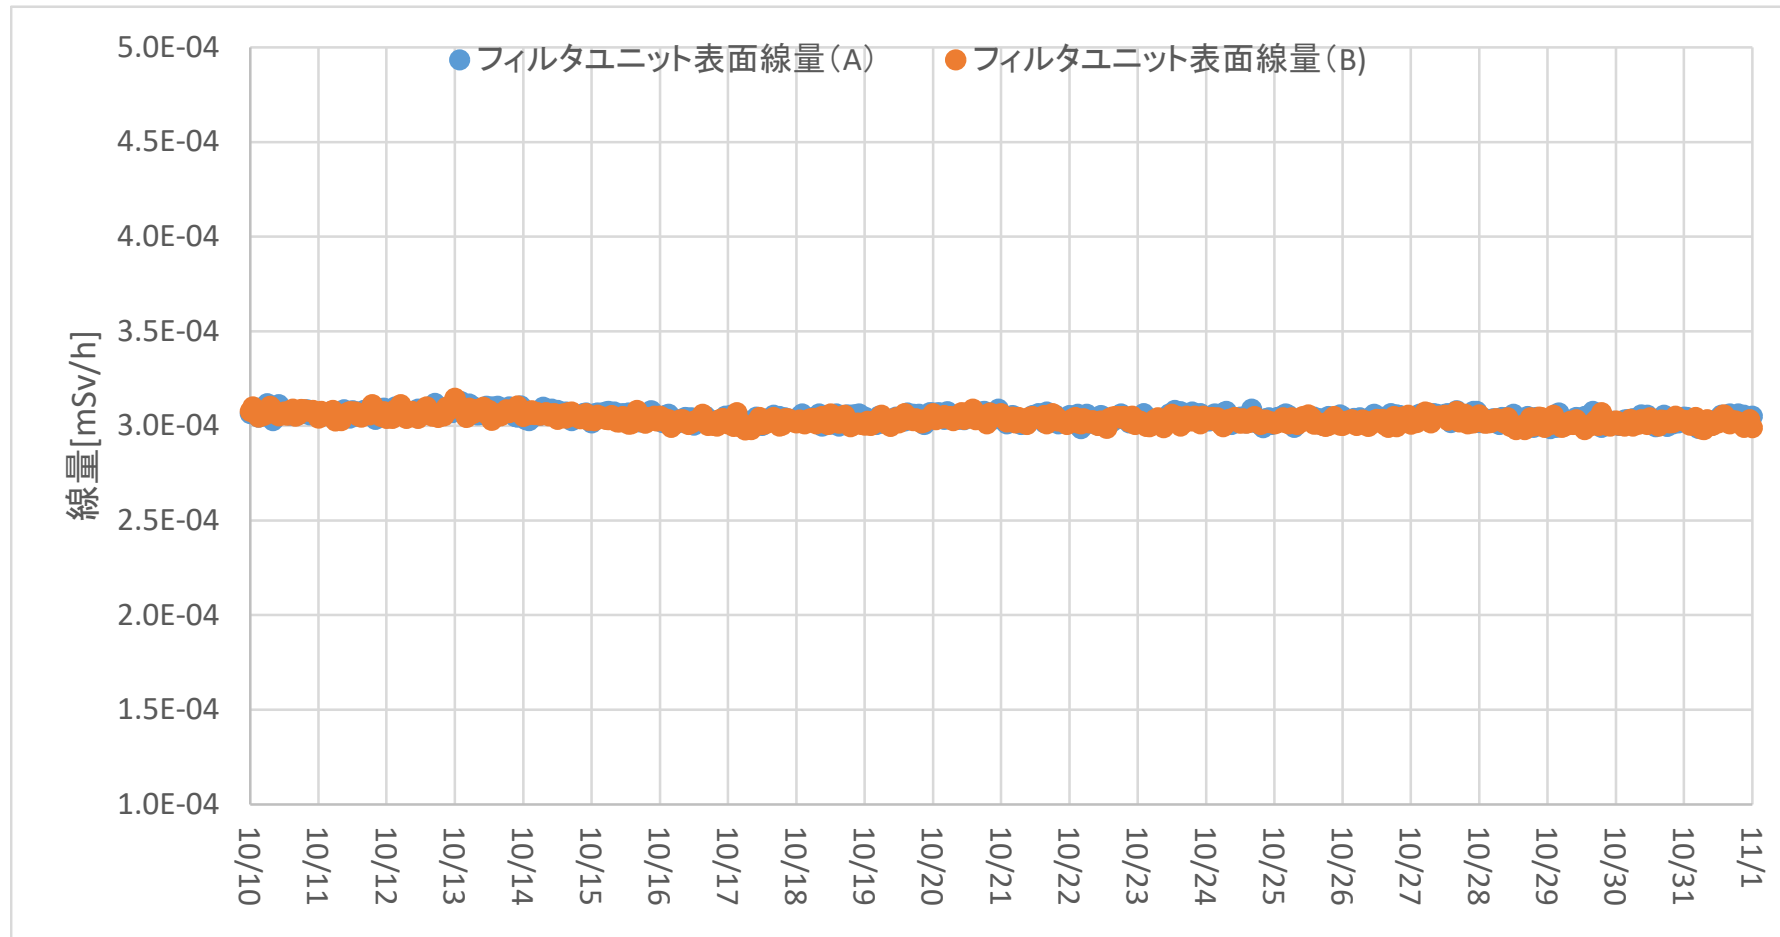
### 【1-3】 PCVガス管理設備フィルタユニット表面線量

- 注水停止によるPCVガス管理設備フィルタユニット表面線量の上昇はなかった。

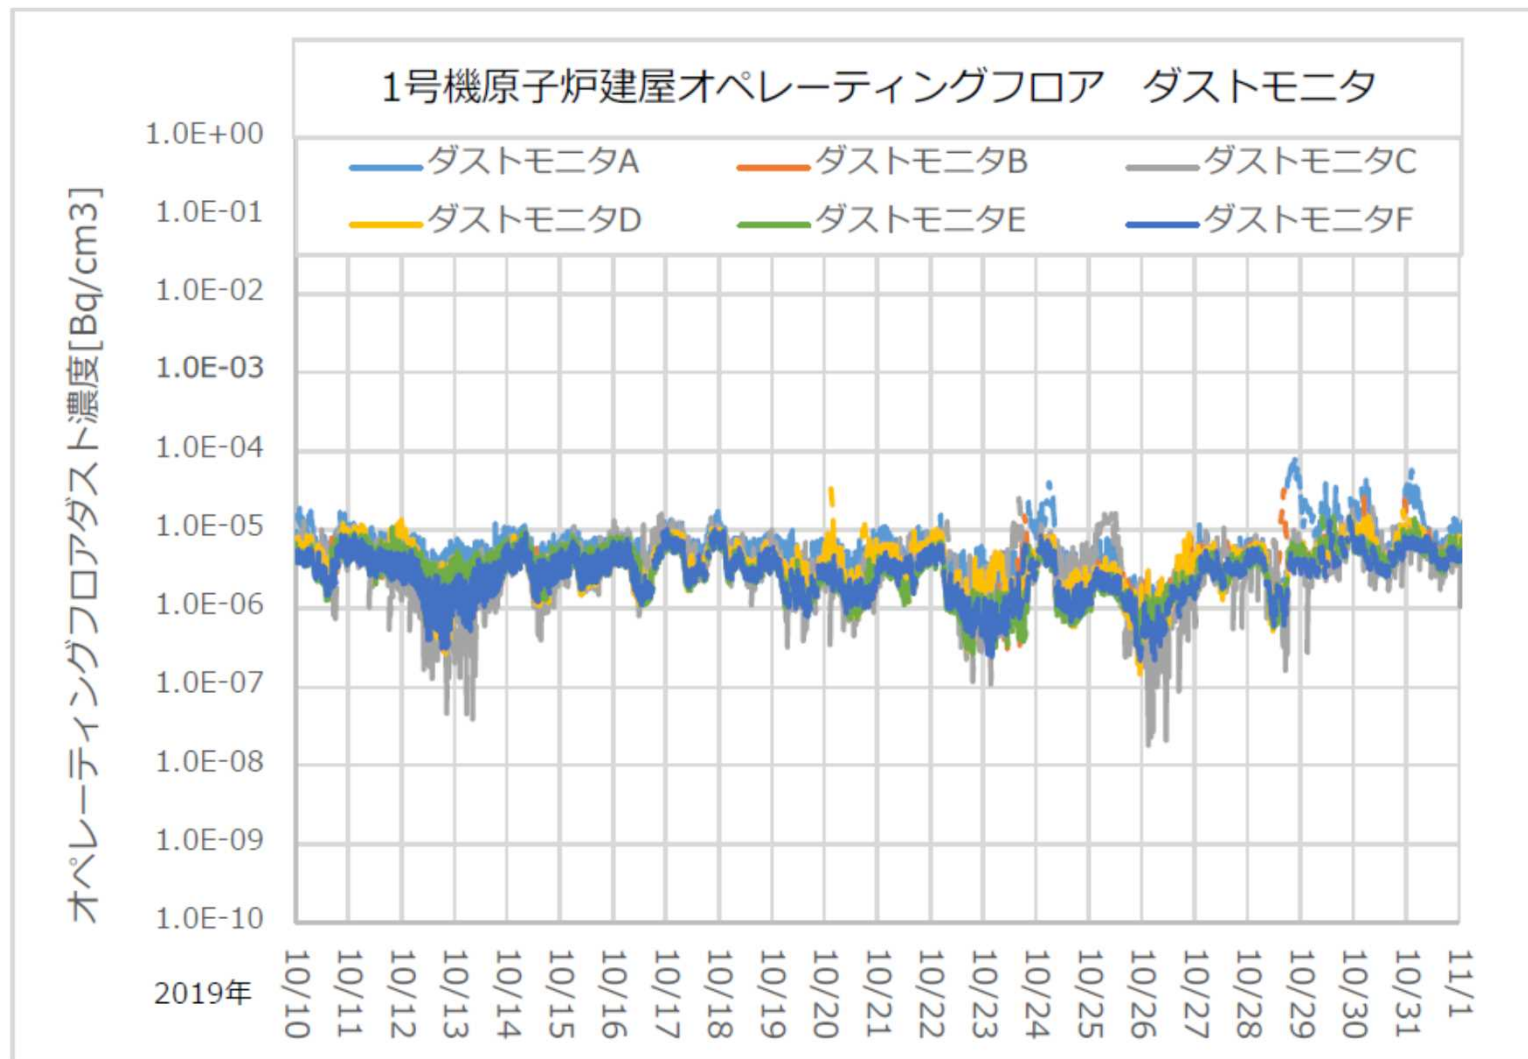
## 【2】 原子炉建屋ダストモニタ（オペレーティングフロア）

- 注水停止による原子炉建屋（オペレーティングフロア）へのダスト影響はなかった。

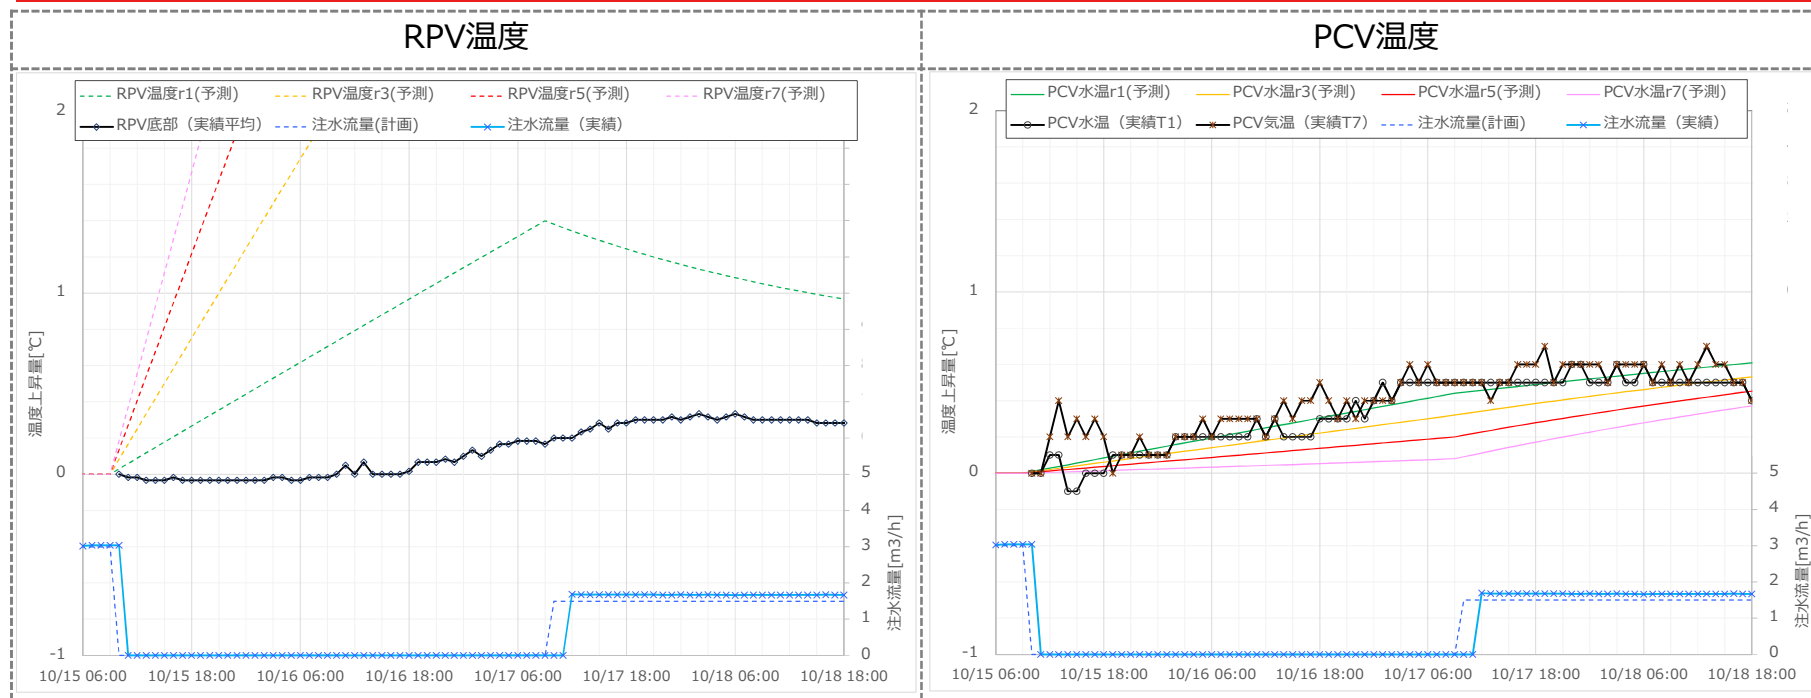
## (参考) 注水停止中の温度上昇予測と実績の比較

- 注水停止中の温度上昇はRPV底部温度，PCV温度ともに概ね予測の範囲内であった。
- RPV底部の温度上昇は，予測よりも上昇開始が遅く，上昇量も小さい結果であった。また，PCV温度の上昇と比べても，RPV底部の温度上昇は小さい結果であった。
- PCVの温度上昇は，PCV水温，気温ともに，RPVに存在する熱源の量が少ないと仮定した予測評価（ケースr1，緑色）に概ね合致する結果であった。
