# 1号機 燃料デブリ冷却状況の確認試験の結果について

2020年1月30日

東京電力ホールディングス株式会社

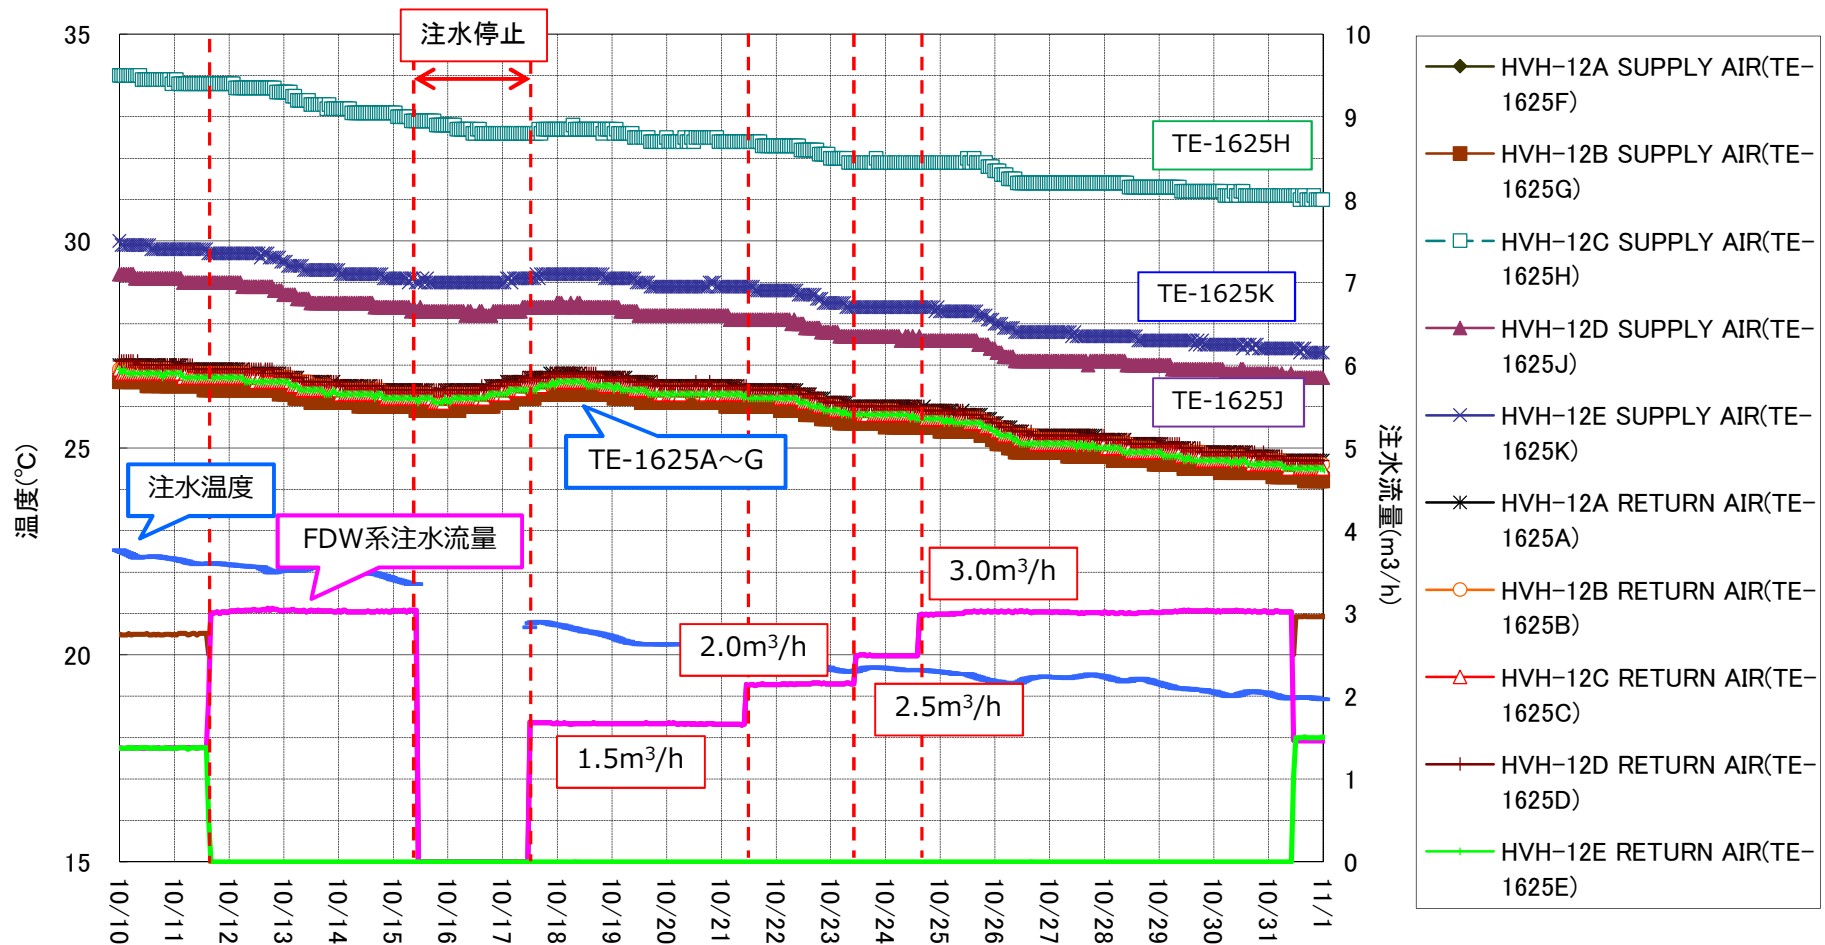
## (参考) PCV温度の推移 (既設HVH温度計)

- 約49時間の注水停止により、PCV温度に全体的に緩やかな上昇（約0.3℃）を確認。
- 通常原子炉注水量の半減に相当する1.5m³/hでの注水再開以降も大きな温度上昇はなく、注水量増加・注水温度低下とともに全体的に緩やかに温度低下。
- TE-1625H,K,Jについては、他の温度計よりも指示値が高めであるが、これらは注水流量の変化によらず、窒素封入量や排気流量の影響を受けることも確認されている。

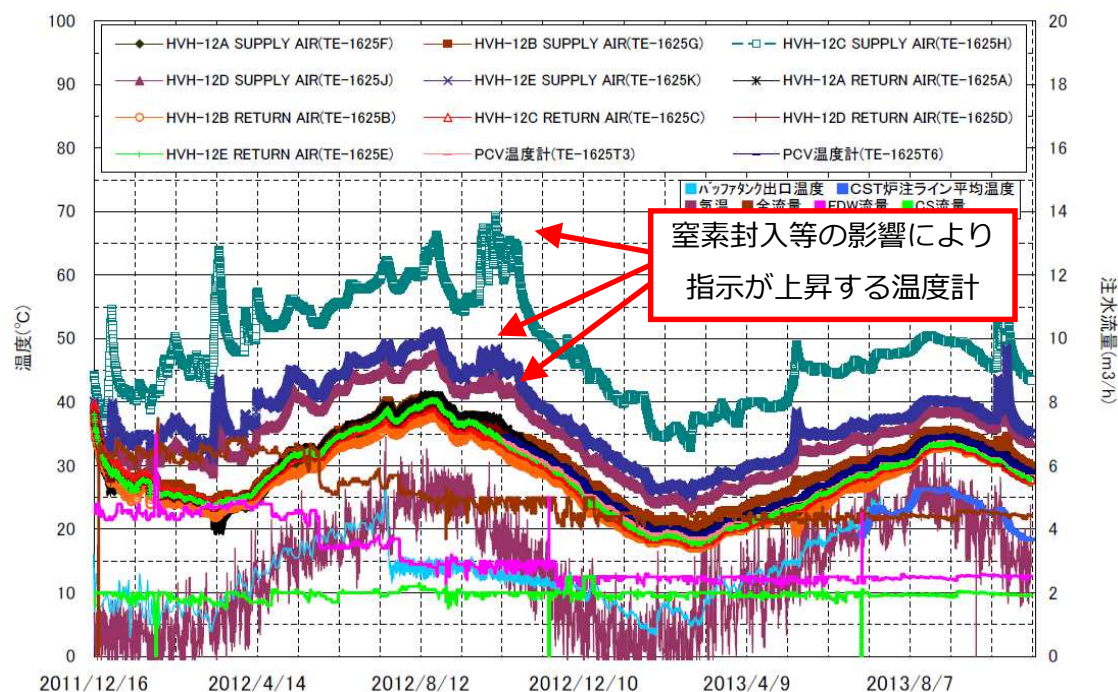
## (参考) 過去の1号機における一部のPCV内温度の上昇事象

- 1号機では注水によらず、窒素封入等の影響によって、一部のPCV温度計の指示の上昇が観測されている。これはペデスタル内の熱源に起因していると推定。

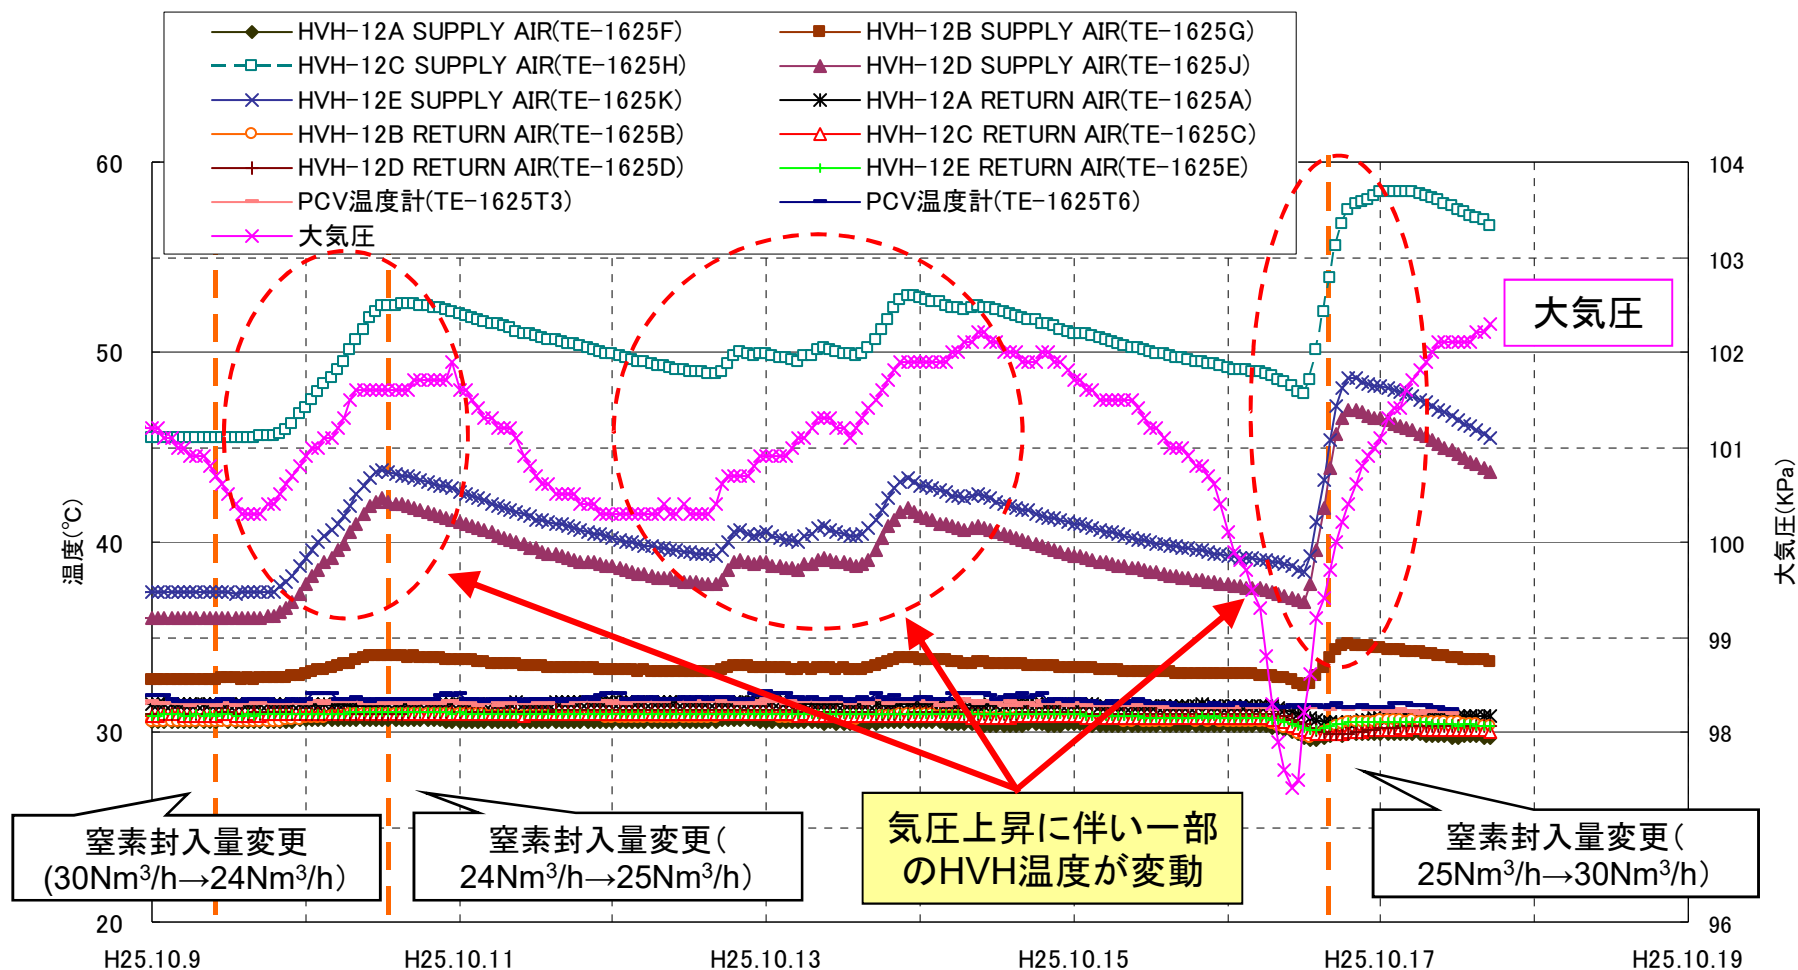
# (参考) 過去の1号機における一部のPCV内温度の上昇事象

- 窒素封入量を減少させた後、大気圧の変動に伴いHVH温度が上昇。
