1 / 2号排気筒ドレンサンプピットの水位低下事象 (移送設備吸込み管の交換について)

2020年2月27日

東京電力ホールディングス株式会社

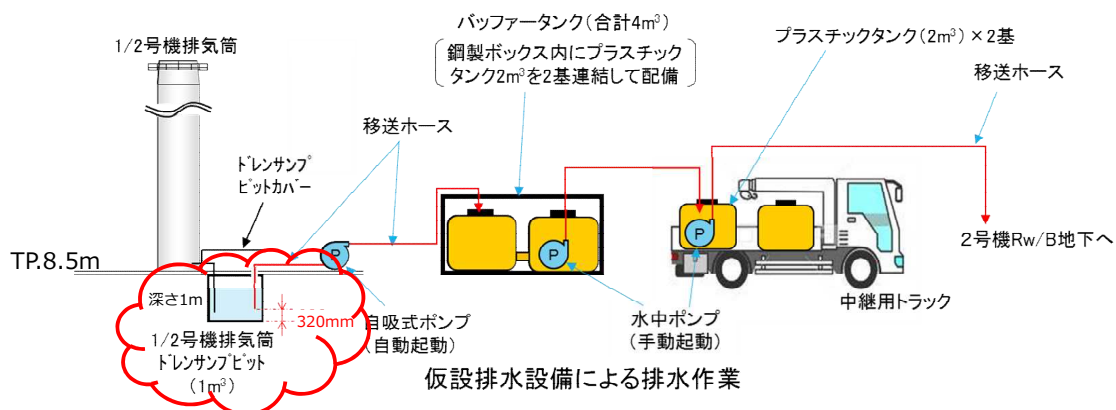
- 11/26に、1 / 2号排気筒ドレンサンプピット（以下：ピット）の水位のトレンドデータを確認したところ、移送ポンプが起動しないにもかかわらず、水位が低下する事象を確認した。（通常は1回／日の水位確認の運用）
- その後、過去に遡ってトレンドデータを確認したところ、10/12の台風19号以降当該事象が見られることがわかった（11/27）。
- 水位の低下は底部から325mm程度まで比較的顕著で、それ以降はゆるやか。
- なお、本件については、11/28の10時30分に、東京電力株式会社福島第一原子力発電所原子炉施設の保安及び特定核燃料物質の防護に関する規則第18条第12号「発電用原子炉施設の故障その他不測の事態が生じたことにより、核燃料物質等（気体状のものを除く）が管理区域内で漏えいしたとき」に該当すると判断した。

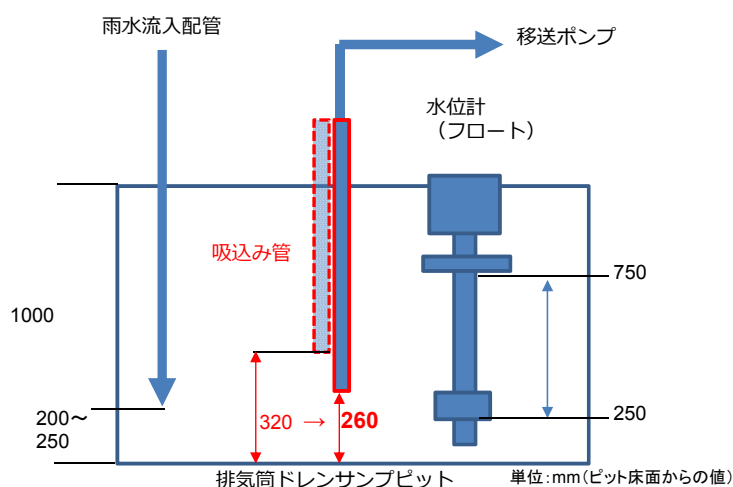
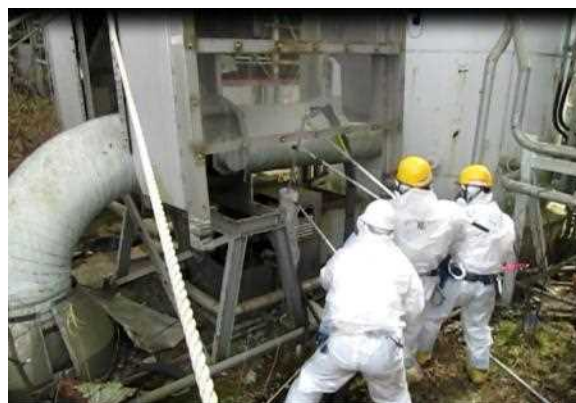
吸込み管交換（2月14日）

吸込み下限値：260mm※（交換前：320mm）
 水位管理：300mm～260mm（交換前：340mm～325mm）

※250mm以上とすることで、雨水流入配管の水封を維持

(2020/02/14) 吸込下限が低くなるよう吸込管を交換（次頁参照）
 →325mm以下での水位管理を開始。

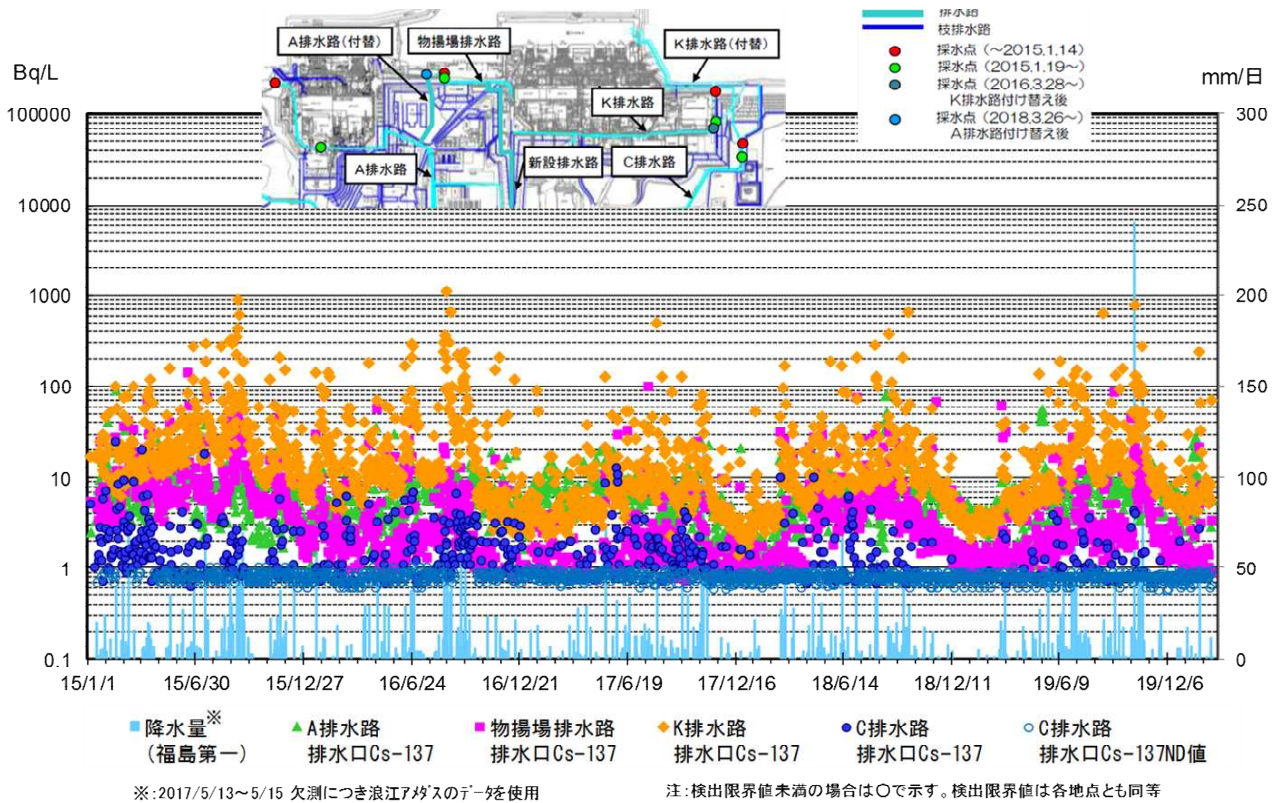
【参考】 周辺の状況 (K排水路)

<K排水路> 降雨時に上昇する傾向は、2019年10月前後で変わらない。

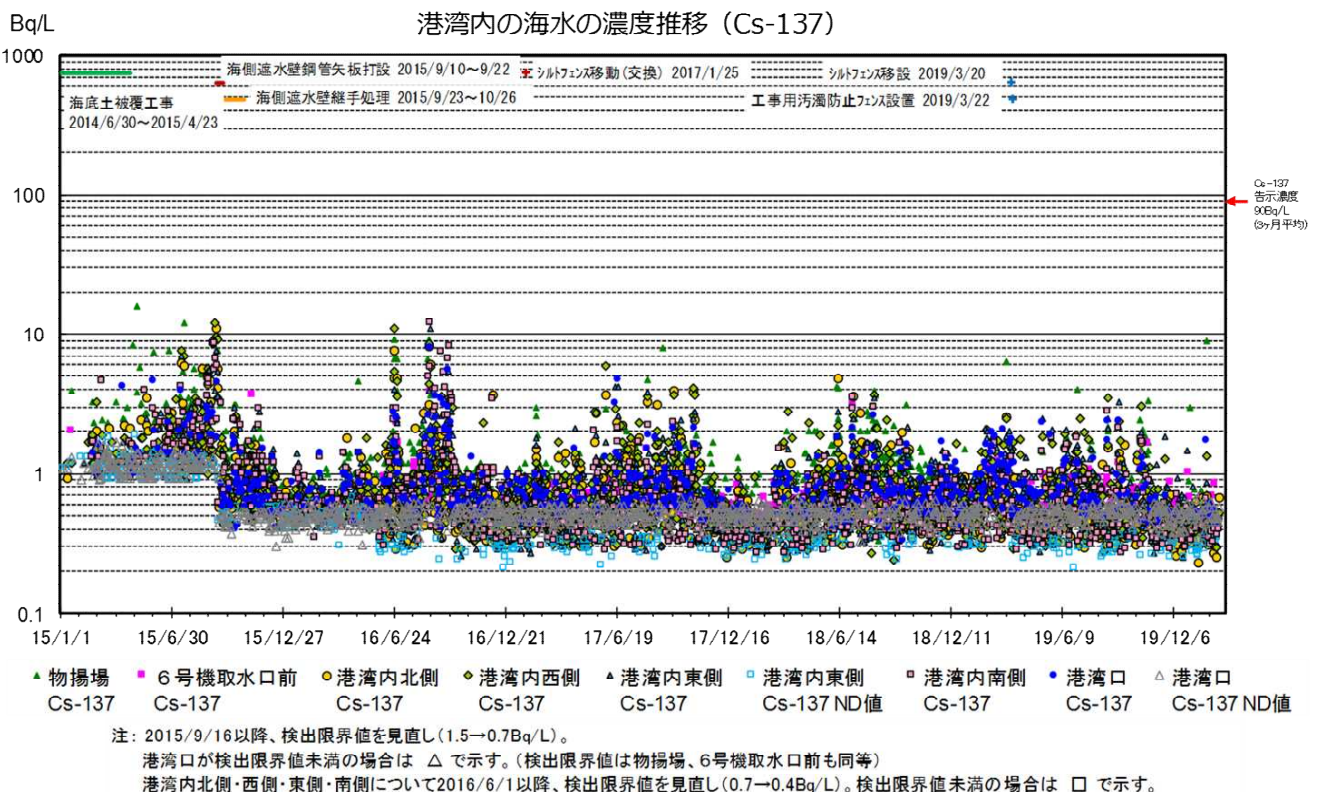
【参考】 周辺の状況 (港湾)

<港湾内エリア> 降雨時に上昇する傾向は、2019年10月前後で変わらない。
