福島第一原子力発電所 1/2号機排気筒解体工事進捗状況

2020年2月27日

東京電力ホールディングス株式会社

1. 1/2号機排気筒解体概要

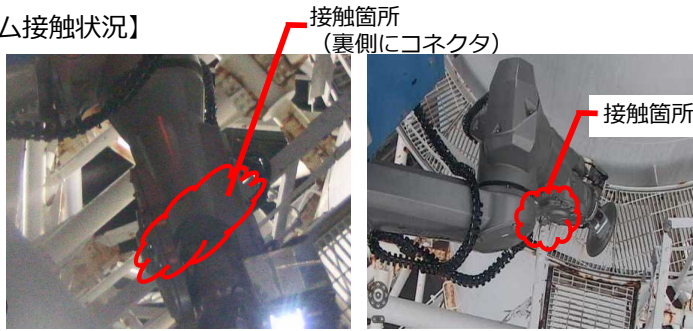
- 装置吊下し後の調査の結果、六軸アームの電源ラインのコネクタ1箇所が損傷していた。
- 記録映像を確認したところ、2/24夜間~2/25早朝の作業において、複数回コネクタ部が手摺に接触していた。その後、2/25午後の接触および雨天の影響を受け、最終的に主発電機のブレーカが落ちたものと思われる。

接触状況 (2/24 21:03)

接触状況 (2/25 15:30)

「コネクタ接触防止」を手順含めて今後見直していく。

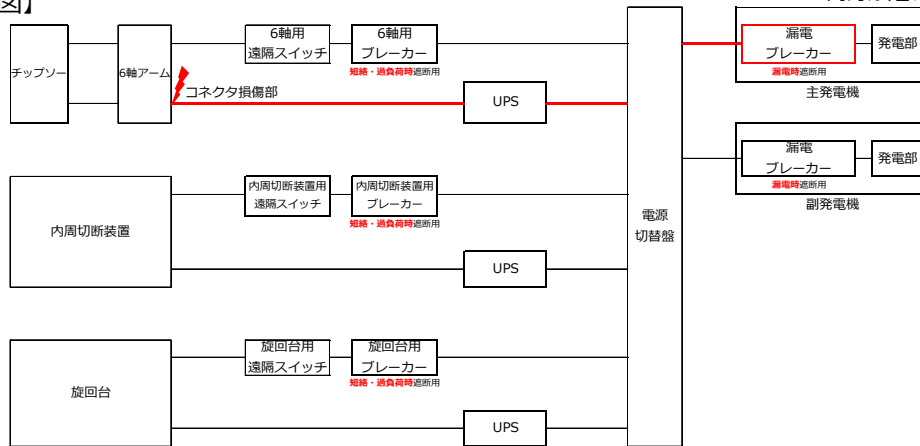
【電源系統概略図】

確認項目	確認結果
主発電機動作状態	動作継続（燃料残7目盛り中4目盛り）
副発電機動作状態	動作停止
主発電機ブレーカ	『切』（ブレーカ作動）
副発電機ブレーカ	『切』（ブレーカ作動）
ブレーカ盤の各負荷ブレーカ	全て『入』
UPS盤	UPS1~4停止

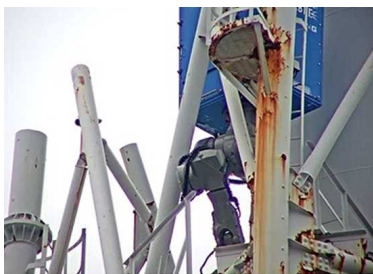
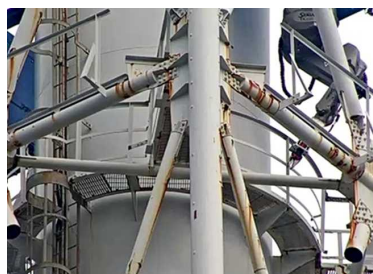
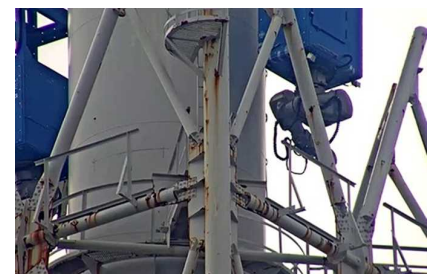
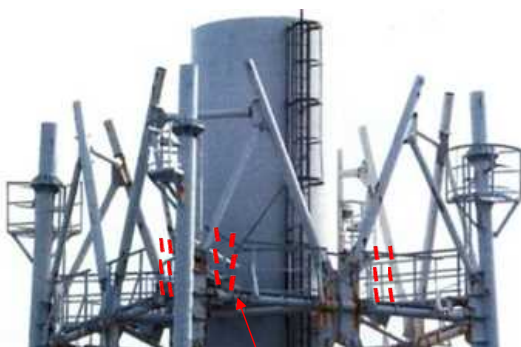
12ブロック目（鉄塔解体）は、点検用の歩廊・手摺が筒身に接続されており、狭隘な環境のなか32箇所（手摺24箇所・歩廊8箇所）を6軸アームで切断する必要がある。

手摺：24箇所
歩廊：8箇所

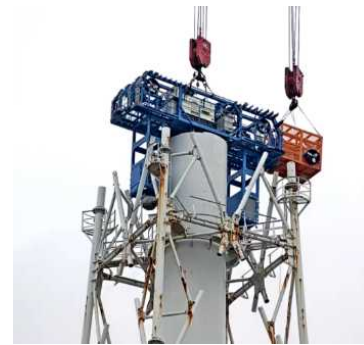
- 搭乗設備により筒身解体装置上へアクセス
- 筒身解体装置電源廻り状態確認
- 筒身解体装置上で電源復旧作業実施
- 筒身解体装置吊下し

搭乗設備 作業状況

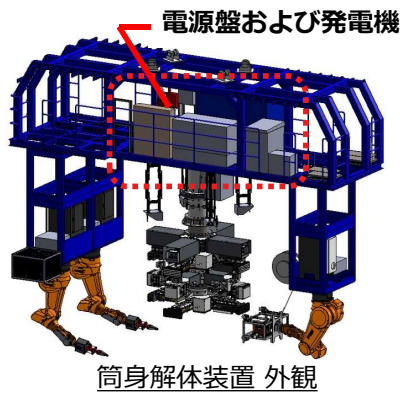
筒身解体装置 外観

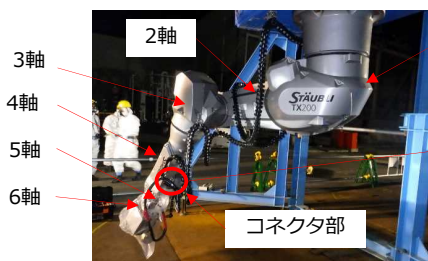
コネクタ部損傷

狭隘部作業において「コネクタが手すり等に接触」したことによりコネクタ部が損傷し電源が落ちた事象（短絡・漏電等）が発生した。

養生ビニルテープをはがした状態
