# タービン建屋東側における 地下水及び海水中の放射性物質濃度の状況について

2020/2/27

## 東京電力ホールディングス株式会社

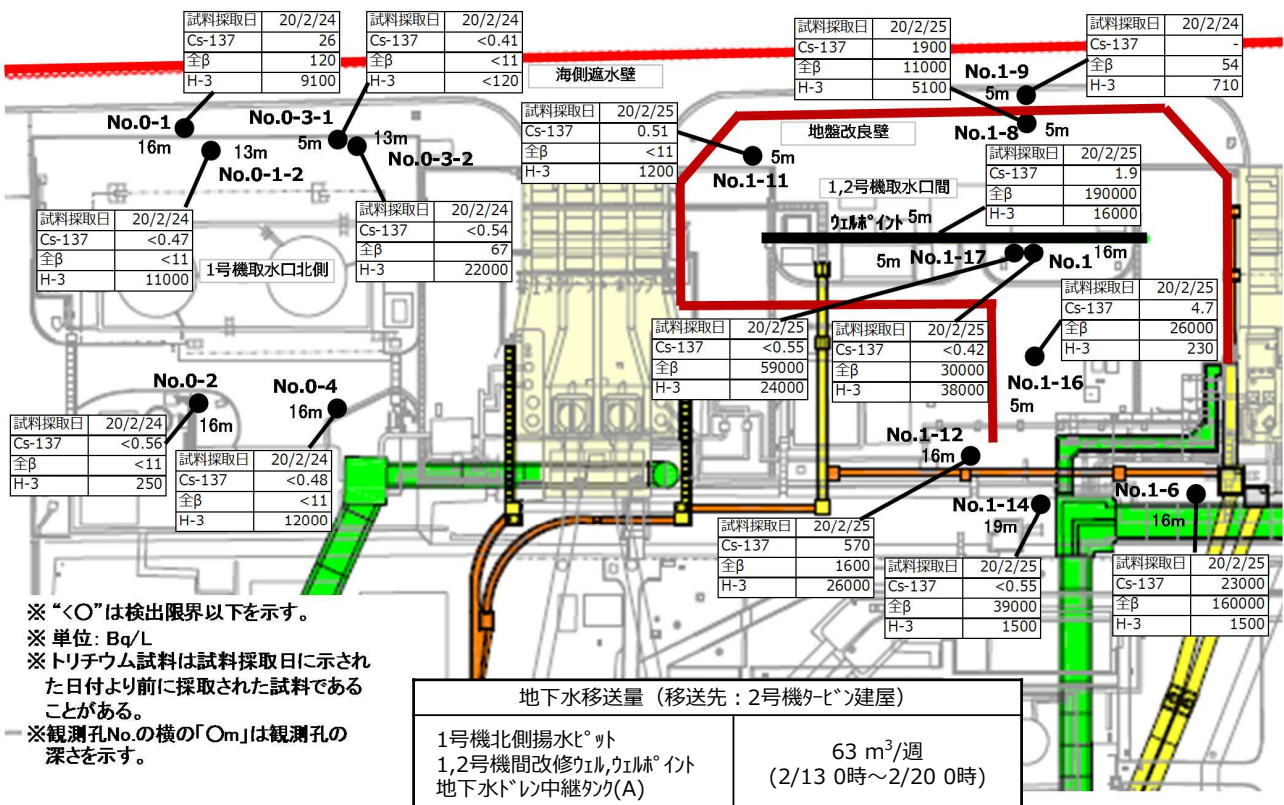
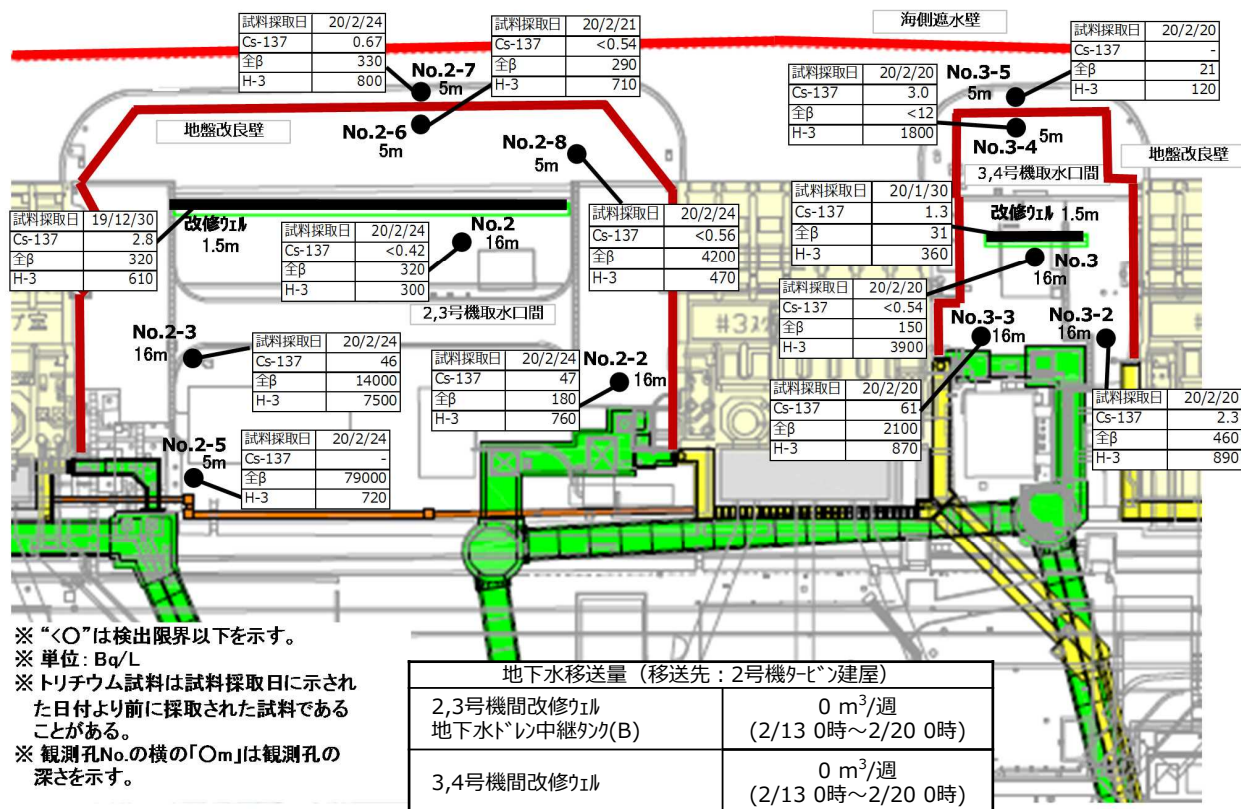
- 観測点によっては大雨時に一時的な変動が見られるが、全体的に低下もしくは横ばい傾向にあり、大きな変化は見られていない。

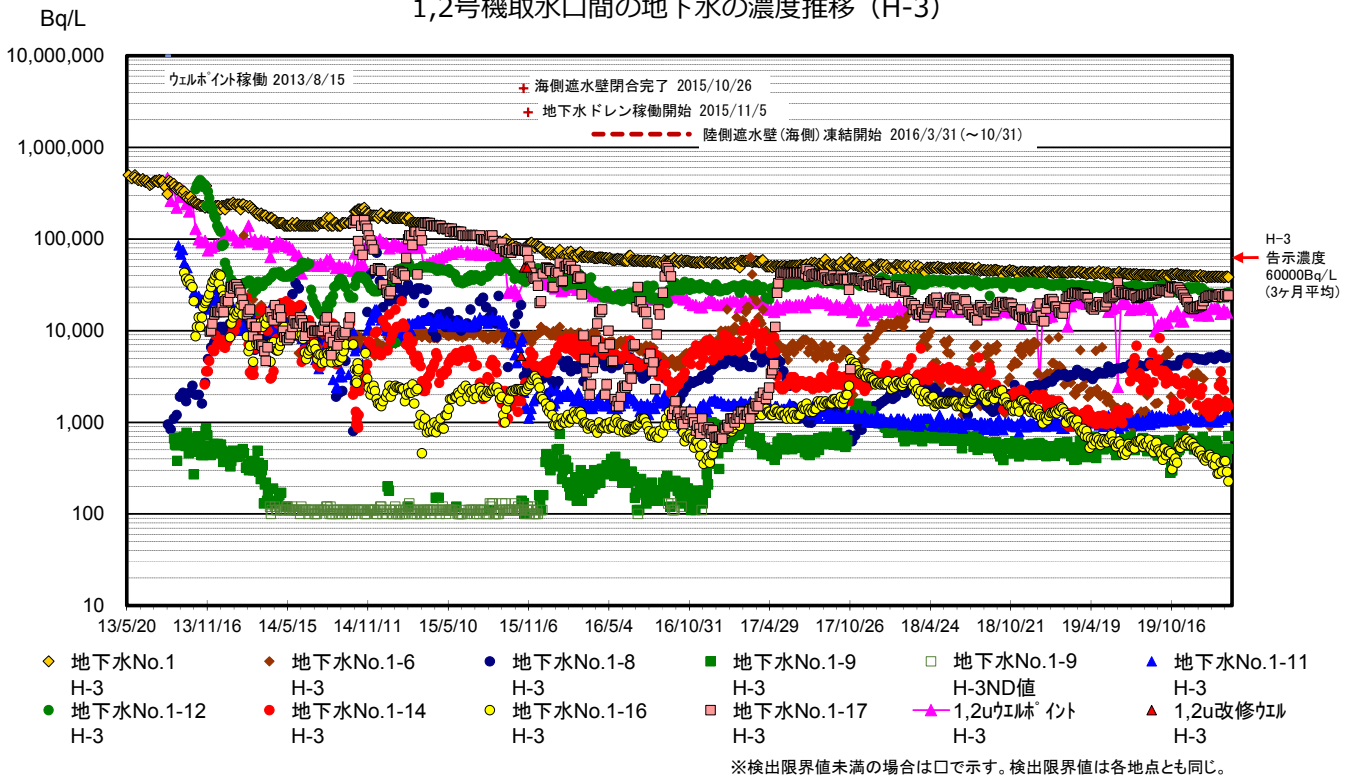
1,2号機取水口間の地下水の濃度推移 (H-3)

- No.1-9で全β濃度は2019.4より20Bq/ℓ程度から上昇低下を繰り返し、現在50Bq/ℓ程度となっている。
- No.1-12で全β濃度は2019.12より500Bq/ℓ程度から上昇し、現在1,600Bq/ℓ程度となっている。

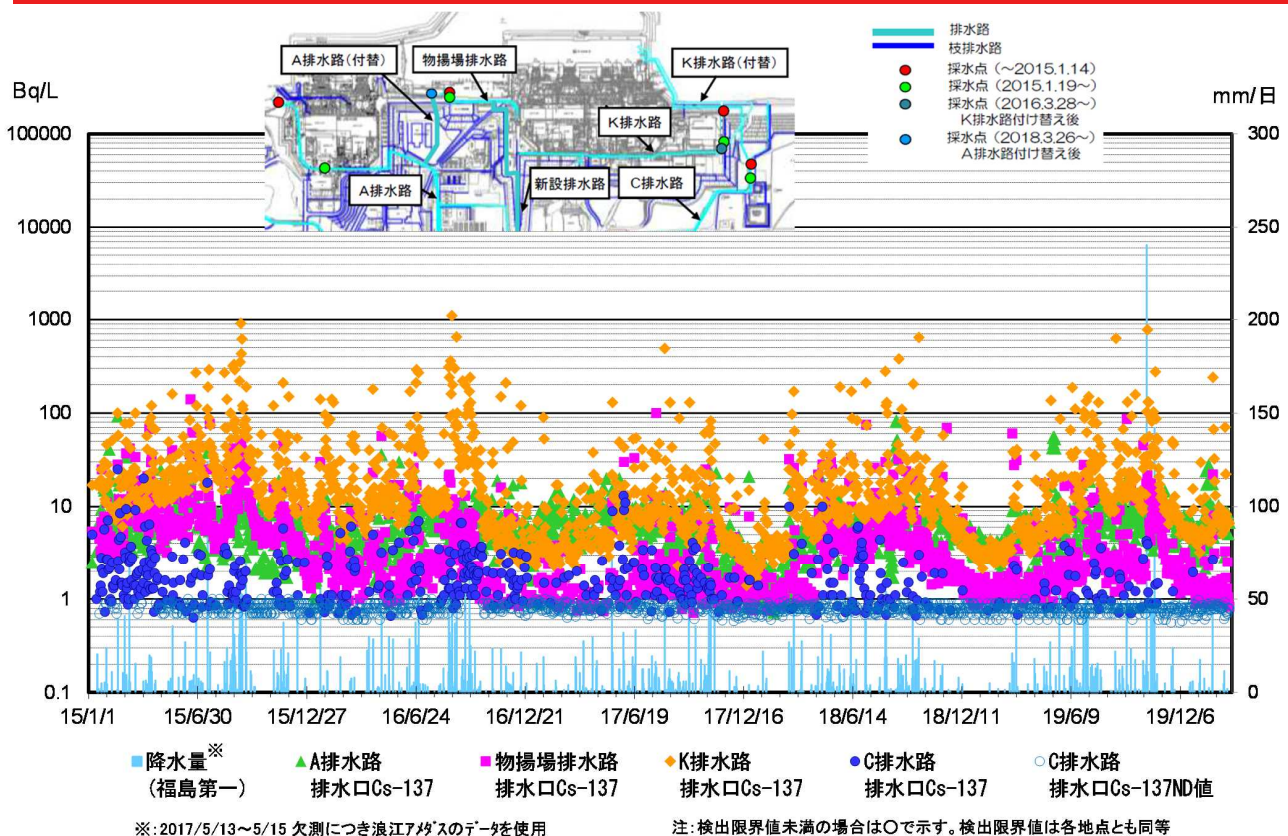
排水路の排水の濃度推移 (Cs-137)

- 道路・排水路の清掃を実施中
- 全体的に横ばい傾向にある。

- 道路・排水路の清掃を実施中
- 全体的に横ばい傾向にある。
- Cs-137濃度、全β濃度は降雨時に上昇する傾向にある。

- 道路・排水路の清掃を実施中、排水路及び枝管に浄化材を設置中
- Cs-137濃度、全β濃度は横ばい傾向にあるが、降雨時に上昇する傾向にある。
- H-3濃度は低下傾向にあったが、2017.9以降横ばい傾向となっている。

- 道路・排水路の清掃を実施中
- 全体的に横ばい傾向にある。
- 全β濃度は降雨時に上昇する傾向にある。

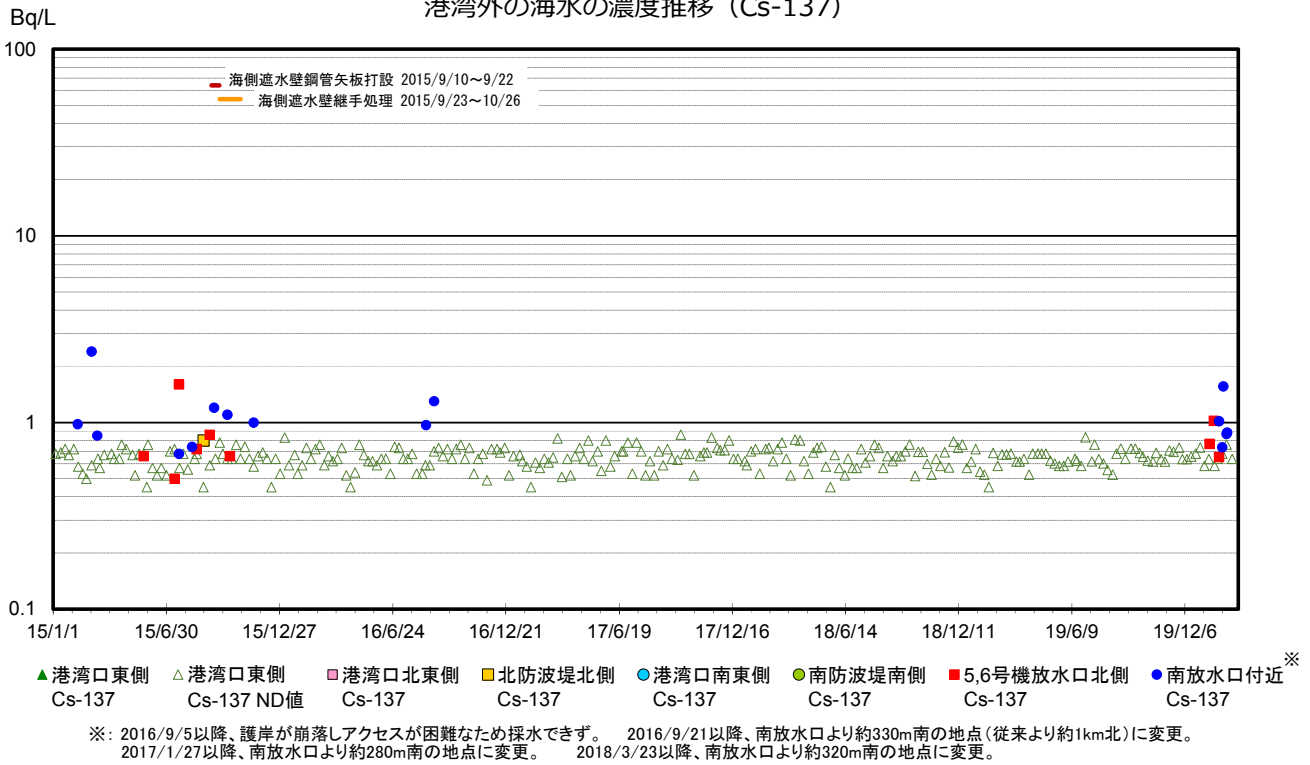
港湾外の海水の濃度推移 (Cs-137)

- 海側遮水壁鋼管矢板打設・継手処理の完了後、Cs-137濃度、Sr-90濃度の低下が見られ、低い濃度で推移していて変化は見られていない。
