至近の目標 プラントの状況把握と燃料デブリ取り出しに向けた研究開発及び除染作業に着手

## 1号機

2号機

3号機

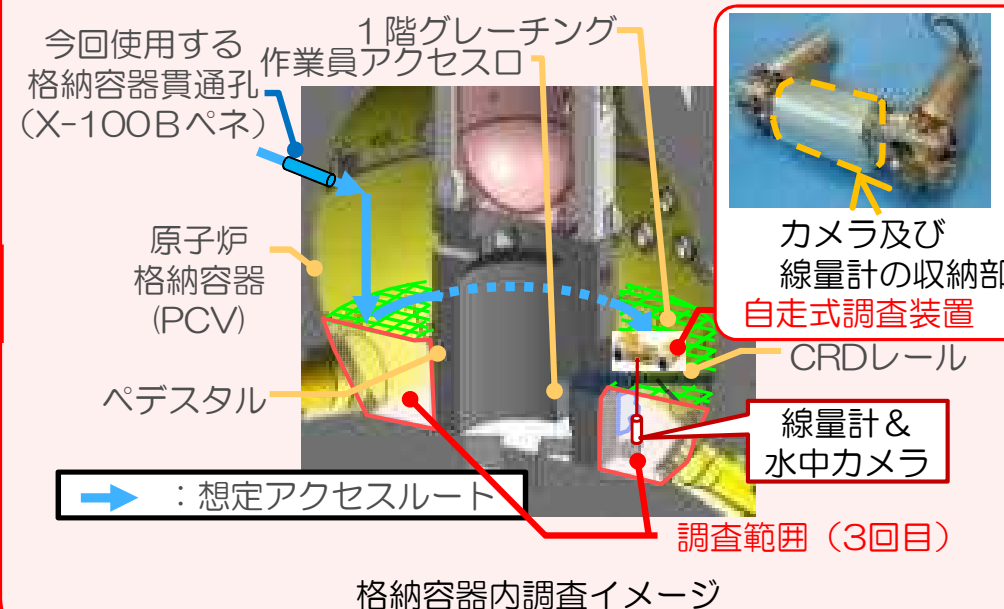
最下点近傍の画像

- 2015年4月に、狭隘なアクセス口(内径φ100mm)から格納容器内へ進入し、格納容器1階内部の映像、空間線量等の情報を取得。
- 2017年3月、ペDESTAL外地下階へのデブリの広がりを調査するため、自走式調査装置を用いた調査を実施し、PCV底部の状況を初めて撮影。得られた画像データと線量データを元に、PCV内部の状況を継続検討していく。

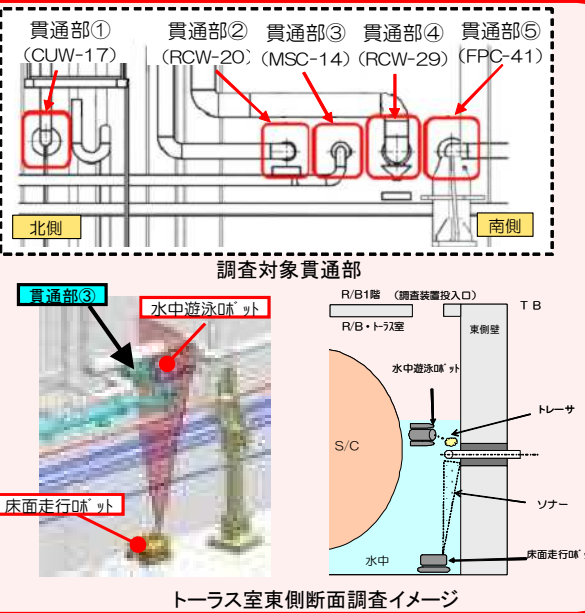
トラス室壁面調査結果

- 2014年7月にトラス室壁面調査装置（水中遊泳ロボット、床面走行ロボット）を用いて、トラス室壁面の（東壁面北側）を対象に調査。
- 東側壁面配管貫通部（5箇所）の「状況確認」と「流れの有無」を確認する。
- 水中壁面調査装置（水中遊泳ロボット及び床面走行ロボット）により貫通部の状況確認ができることを実証。
- 貫通部①~⑤について、カメラにより、散布したトレーサ(※5)を確認した結果、貫通部周辺での流れは確認されず。（水中遊泳ロボット）
- 貫通部③について、ソナーによる確認の結果、貫通部周辺での流れは確認されず。（床面走行ロボット）

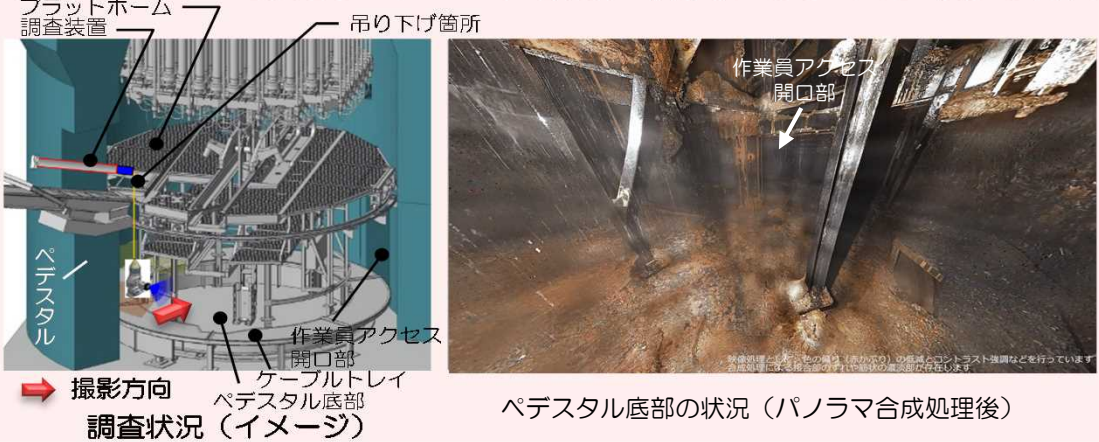
- 燃料デブリ取り出しに先立ち、燃料デブリの位置等格納容器内の状況把握のため、内部調査を実施。
- 【調査概要】
- 2号機X-6ペネ(※1)貫通口からロボット等の調査装置を投入し、CRDレールを利用しペDESTAL内にアクセスして調査。
- 【進捗状況】
- 2017年1月26日,30日に格納容器貫通部からカメラを挿入し、ロボットが走行するCRD交換用レールの状況を確認。2月9日に自走式調査装置アクセスルート上の堆積物除去を実施し、2月16日に自走式調査装置を用いた格納容器内部調査を実施。
  - 一連の調査で、ペDESTAL内のグレーチングの脱落や変形、ペDESTAL内に多くの堆積物があることを確認。
  - 2018年1月19日に、吊りおろし機構を有する調査装置を用い、ペDESTAL内ブラットホーム下の調査を実施し、取得した画像の分析を実施。画像分析の結果、燃料デブリを含むと思われる堆積物がペDESTAL底部に堆積している状況を確認。堆積物が周囲より高く堆積している箇所が複数あることから、燃料デブリの落下経路が複数存在していると推定。また、得られた映像に対しパノラマ合成を実施し、見やすく合成処理を行った。
  - 2019年2月13日にペDESTAL底部及びブラットホーム上の堆積物への接触調査を実施し、小石状の堆積物を把持して動かせること、把持できない硬い岩状の堆積物が存在する可能性があることを確認。
  - また、前回より、調査ユニットを接近させることで、堆積物の輪郭や大きさの推定に資する映像等を取得。

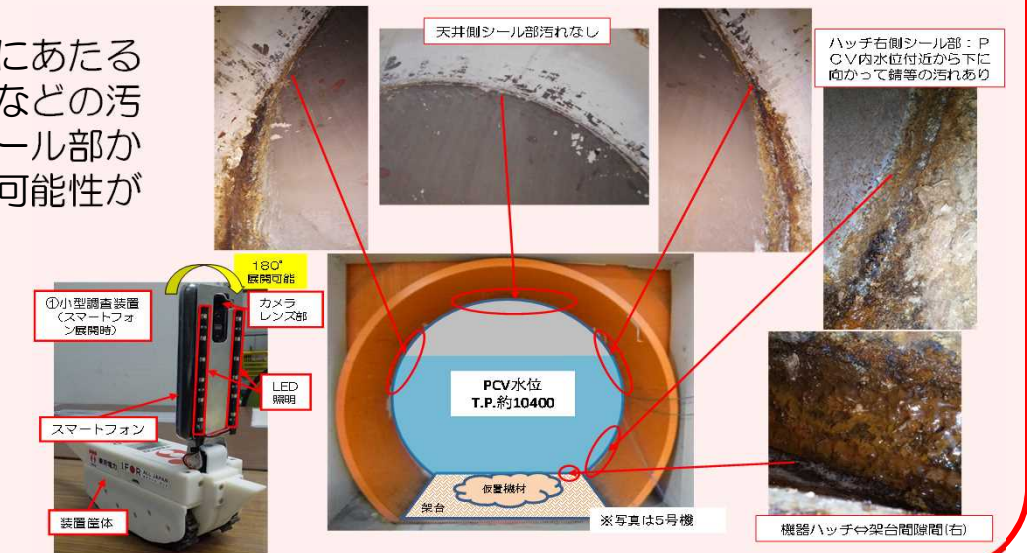
3号機原子炉格納容器機器ハッチ 小型調査装置による調査結果

- 燃料デブリ取り出しに向けた原子炉格納容器調査の一環として、3号機原子炉格納容器(PCV)機器ハッチの周辺について、2015年11月26日に小型調査装置を用いて詳細調査を実施。
- 格納容器内水位より下部にあたる機器ハッチ周辺にて、錆などの汚れが確認されたため、シール部からじみ程度の漏えいの可能性が考えられる。

同様のシール構造である他の格納容器貫通部も含め、調査・補修方法を検討する。

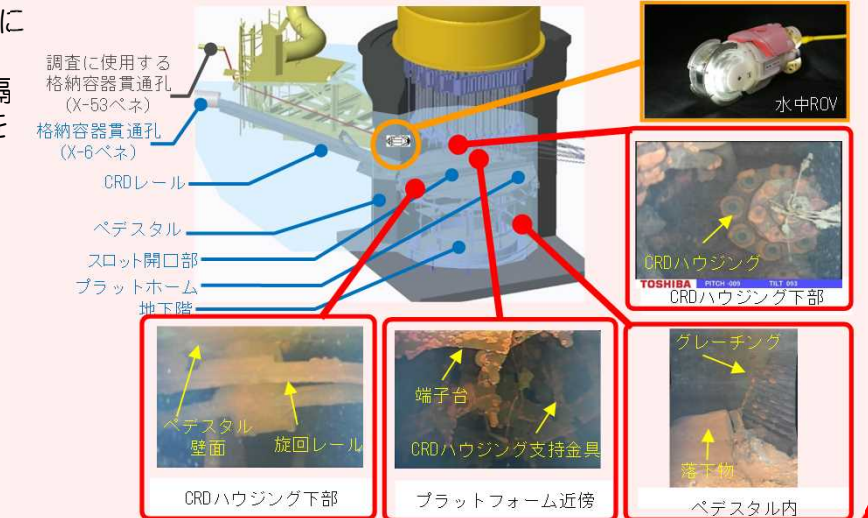
ペDESTAL内部の状況

- PCV内部調査用に予定しているX-53ペネ※4の水没確認を遠隔超音波探傷装置を用いて調査を実施し、水没していないことを確認（2014年10月22日～24日）。
- PCV内を確認するため、2015年10月20日、22日にX-53ペネから格納容器内部へ調査装置を入れ、映像、線量、温度の情報を取得、内部の滞留水を採取。格納容器内の構造物・壁面に損傷は確認されず、水位は推定値と一致しており、内部の線量は他の号機に比べて低いことを確認。
- 2017年7月に、水中ROV（水中遊泳式遠隔調査装置）を用いて、ペDESTAL内の調査を実施。
- 調査で得られた画像データの分析を行い、複数の構造物の損傷や炉内構造物と推定される構造物を確認。
- また、調査で得られた映像による3次元復元を実施。復元により、回転式のプラットフォームがレール上から外れ一部が堆積物に埋まっている状況等、構造物の相対的な位置を視覚的に把握することが出来た。
