ALPS処理水貯留タンク内のスラッジ堆積に関する追加調査状況

2020.3.27

東京電力ホールディングス(株)

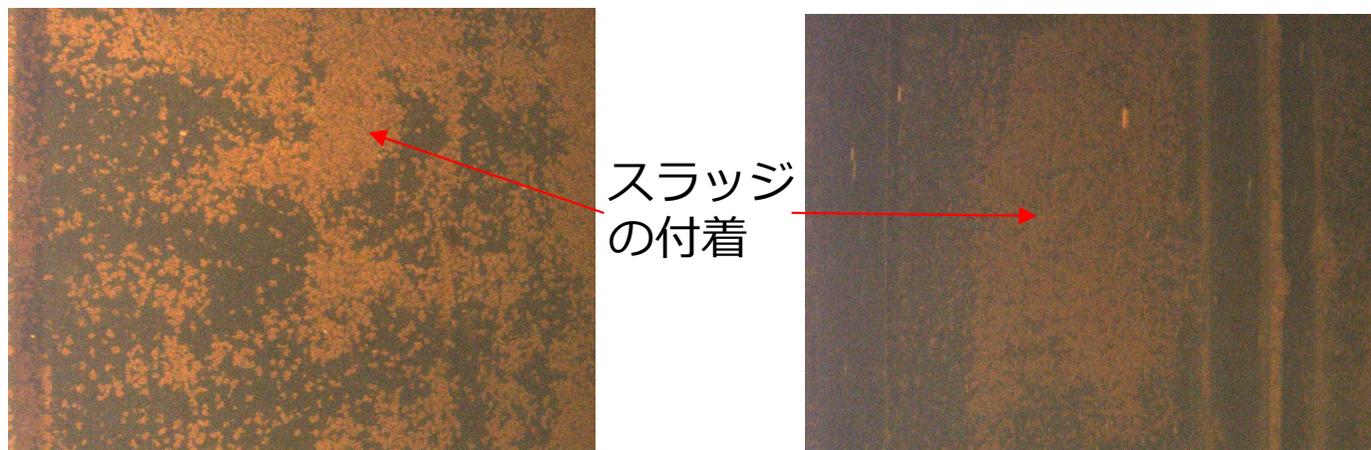
G3-C1タンク側板の状況

- タンクの健全性確認のためALPS処理水貯留中タンクの内面点検を実施した。
 - G3東エリア受払いタンクであるA1・B1・C1タンク3基の底部にスラッジが堆積している事を確認した。
 - タンク側板について、引っかき傷や塗装の剥がれがないことを確認した。
 - なお、タンク底板は確認することが出来ていないが、設計上必要な板厚に対して十分な余裕を有す。

- 当該タンクを継続して使用、ALPS処理水を貯留することに問題ないと判断した。

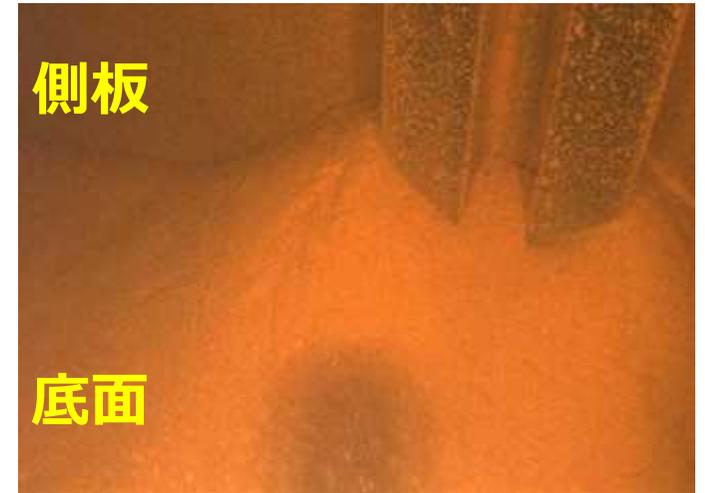
【参考】G3-A5タンク内面写真 (前回)

- ALPS処理水を貯留している溶接型タンク※¹を調査した所、底部にスラッジが堆積している事を確認した。(2020/2/6定例会見)
