# 1 / 2 号機 S G T S 配管撤去に向けた 現場調査の実施について

2020年3月27日

東京電力ホールディングス株式会社

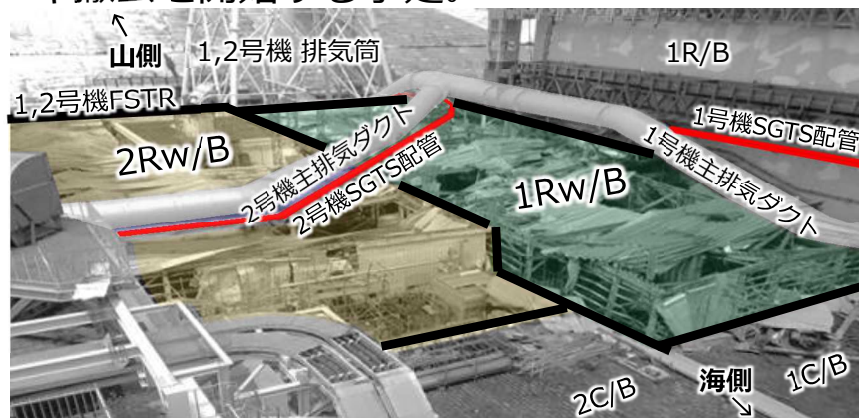
【図1】Rw/B全景写真 東側(2T/B屋上)より撮影 2018年7月

- 1,2Rw/Bは2階の既存鉄骨屋根が大きく損傷しており、上部を主排気ダクト・SGTS配管が通っている。
- 雨水は2階床開口等から地下階に流下していると推定し、2階の鉄骨等のガレキ撤去と床面清掃を行う計画。
- SGTS配管撤去作業を考慮してガレキ撤去を図3の通り工区分けし、ガレキ撤去とSGTS配管の処置を繰り返しながら工事を進める計画。
- 2月25日より有人作業による①工区の床面清掃に着手し、1/2排気筒解体工事完了後には、重機を用いたガレキ撤去を開始する予定。

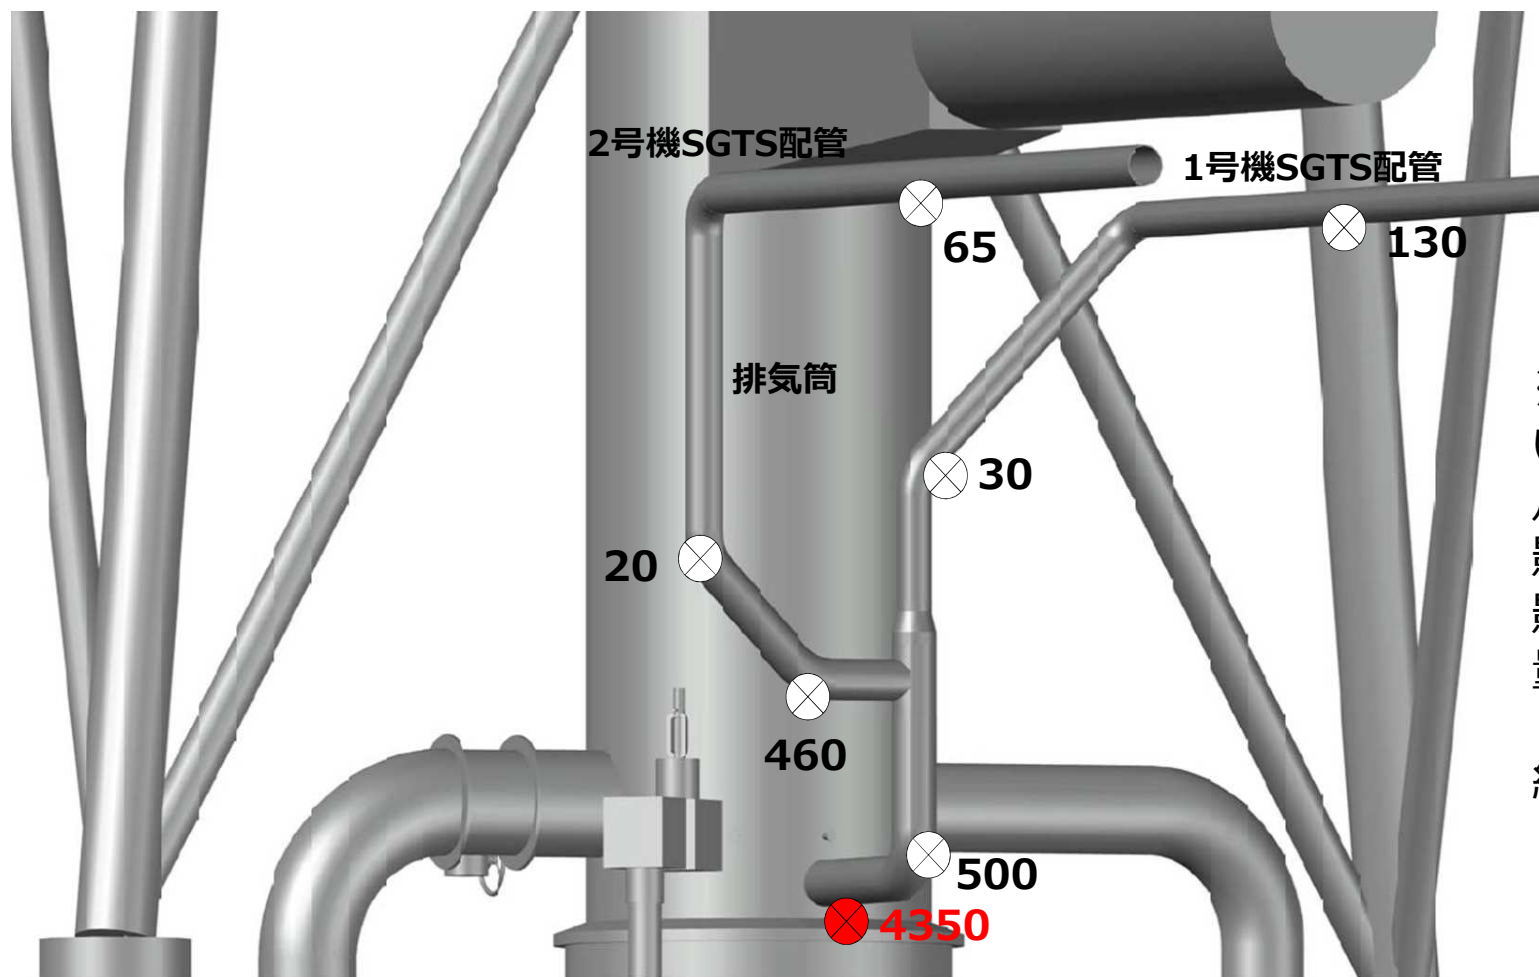
測定箇所図

- 2020年2月12日に実施した線量測定結果より、配管水平部が比較的高い箇所となり、最大で排気筒接続部にて**約4.3Sv/h**であった。

※排気筒接続部については、2013年12月にγカメラにより撮影している。その撮影結果を基に周辺線量率を点線源と仮定して評価した結果、約25Sv/hであった。
