# J 1 東タンクエリア堰内雨水サンプリング結果 全ベータ放射能濃度上昇について

2020年3月27日

東京電力ホールディングス株式会社

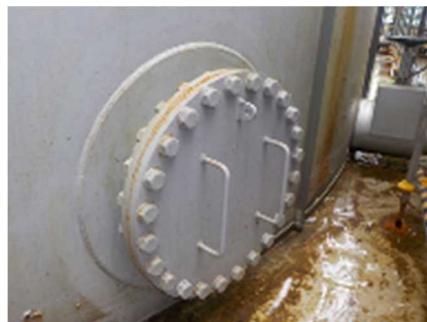
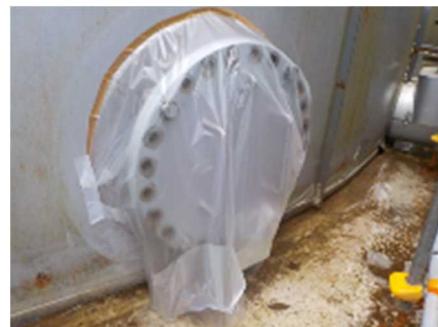
## ■ B6、B8タンクサイドマンホールの高線量箇所

当該タンクは、点検中でマンホール仮締め状態である。残水作業に伴うボルト穴近傍付着汚染物が降雨により堰内雨水に滴下した可能性は否定できない。

◎タンクサイドマンホール 養生取付

仮締め中の降雨による付着汚染物の滴下を防止するため、養生取付を実施。尚、手順書を改定し、タンクインサービスが完了するまでは養生を実施する。

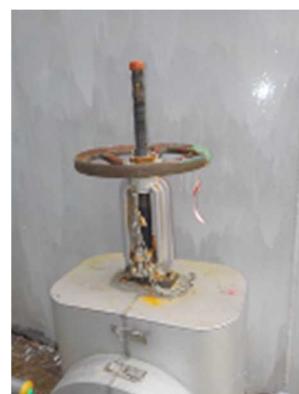
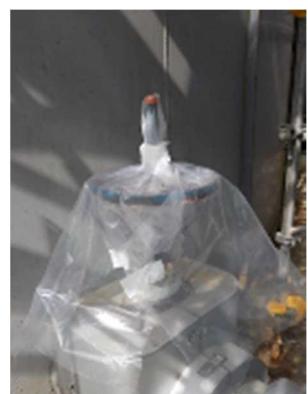
## ■ B6-B5間連結弁グランド部の高線量箇所

パトロール（1回／日）にて、グランド部からの漏えいは確認されていないが、滲み程度の漏れがあったものと推定する。

グランド部にあたった降雨により堰内雨水に滴下した可能性は否定できない。

◎連結弁 養生取付

グランド部の分解点検を計画。仮処置として、降雨による付着汚染物の滴下を防止するため、養生取付を実施。

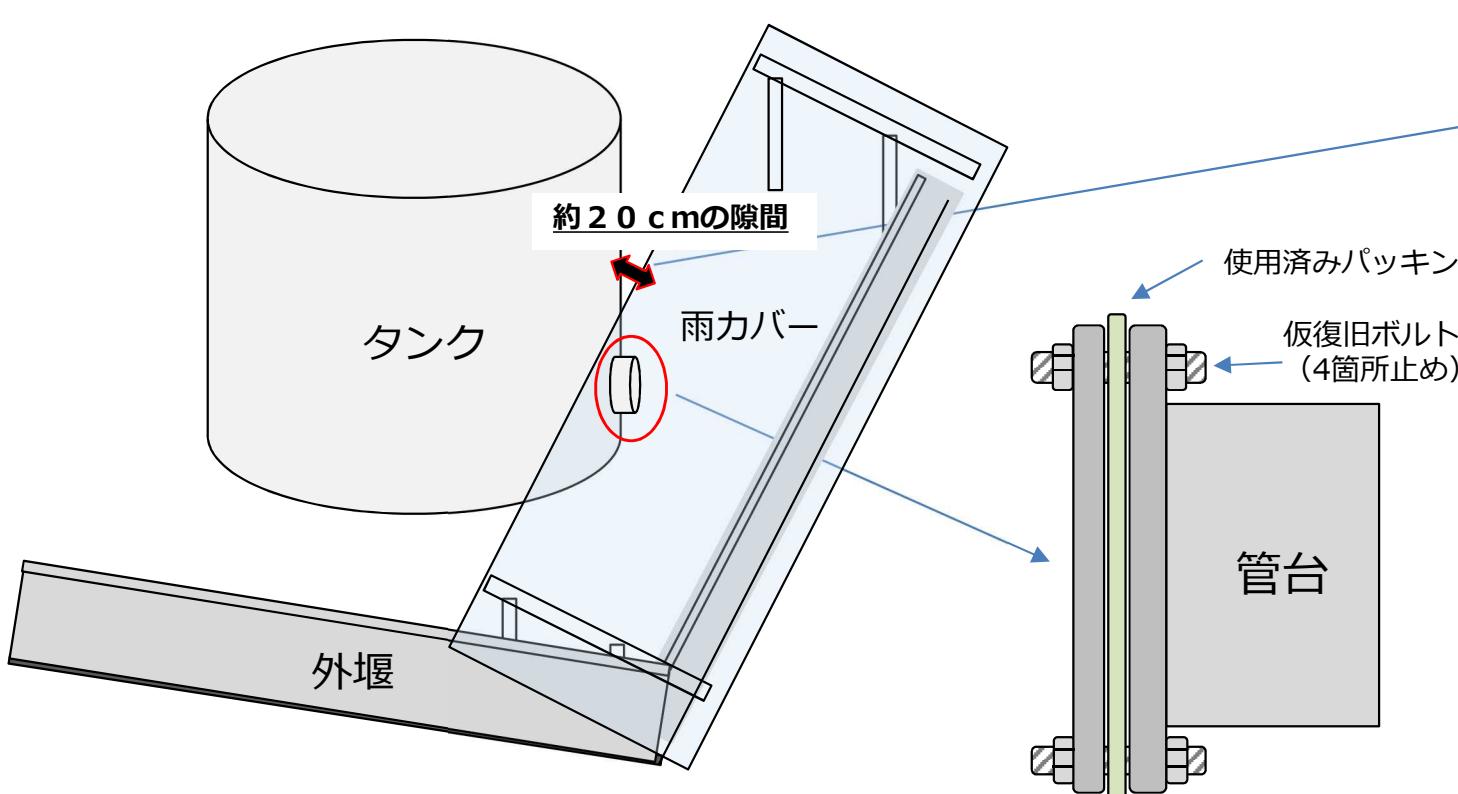
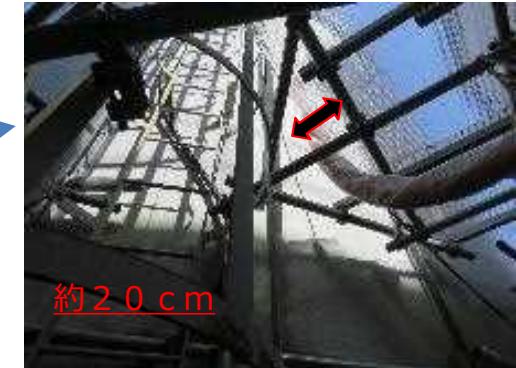
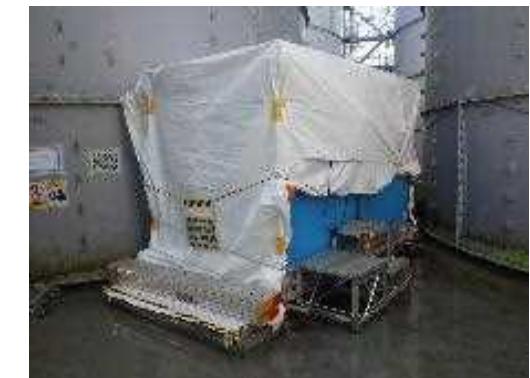
雨カバーとタンク本体との隙間（約20cm程度）からサイドマンホール部に直接雨が降りついたことにより、フランジ部に付着していた線源と思われる使用済みパッキンと接触し、堰内雨水に滴下したことが予想される。（使用済みパッキンについては本復旧時に新品交換）

なお、サイドマンホールの本復旧するまでの期間は作業ハウスを設置しており、作業中に仮閉鎖中のサイドマンホールへ雨水が接触することはないが、他作業との干渉より、一時的に作業ハウスを解体していた。

作業ハウス設置時の写真

今後はサイドマンホールの養生を実施し、飛散防止を行う。（前ページ参照）

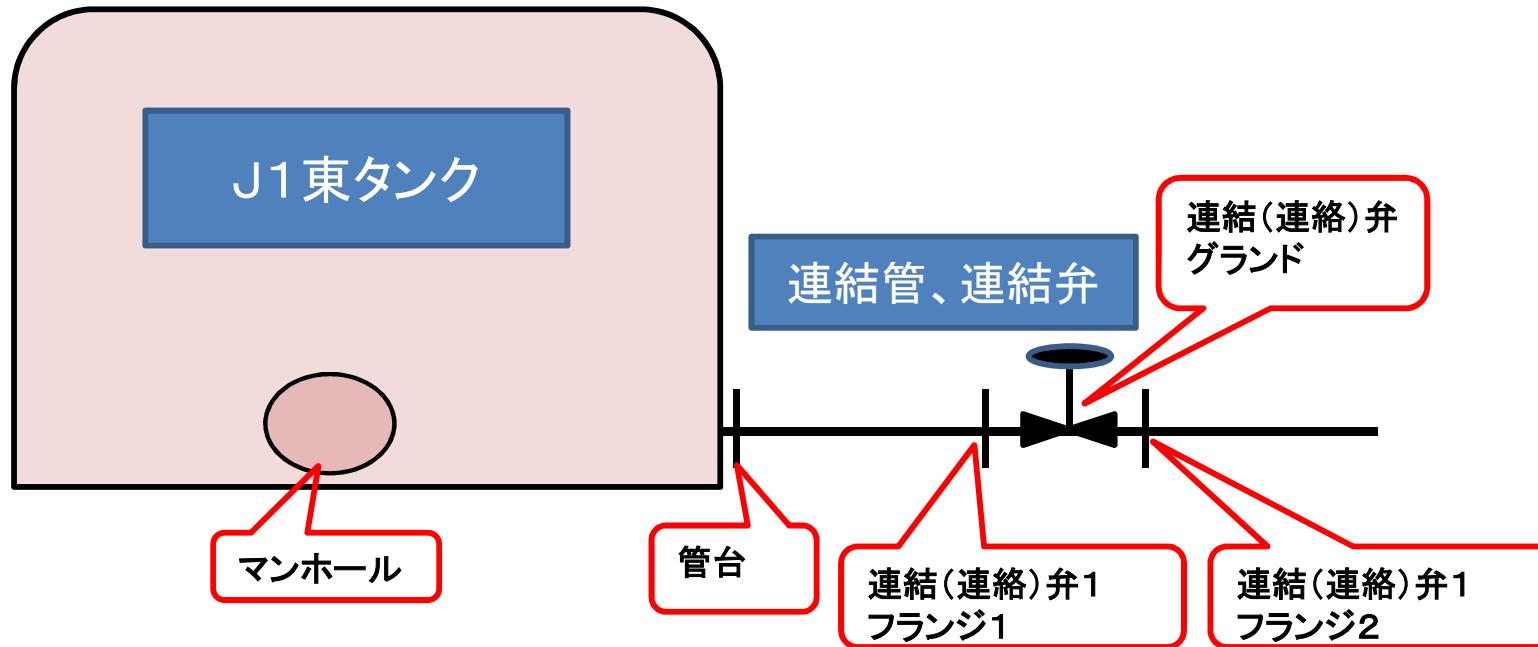
# 【参考1】J1東タンクエリア 線量測定結果(3月4日実施) **TEPCO**

J1東タンクの漏えいする可能性があるタンクマンホール、管台、連結（連絡）弁フランジ部、連結/連絡弁グランド部について線量測定を実施した。

J1-B群タンクまわりで線量が有意に高い箇所が3箇所確認された。

70μm線量当量率
B – 6タンクのマンホール	0. 55 mSv/h
B – 6タンクの 連結弁B – 10グランド部	3. 0 mSv/h
B – 8タンクのマンホール	0. 90 mSv/h
