建屋周辺の地下水位、汚染水発生の状況

2020年3月27日

東京電力ホールディングス株式会社

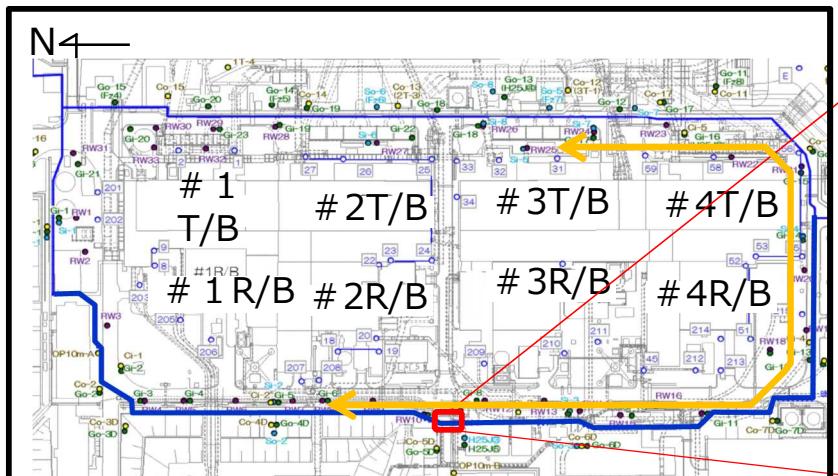
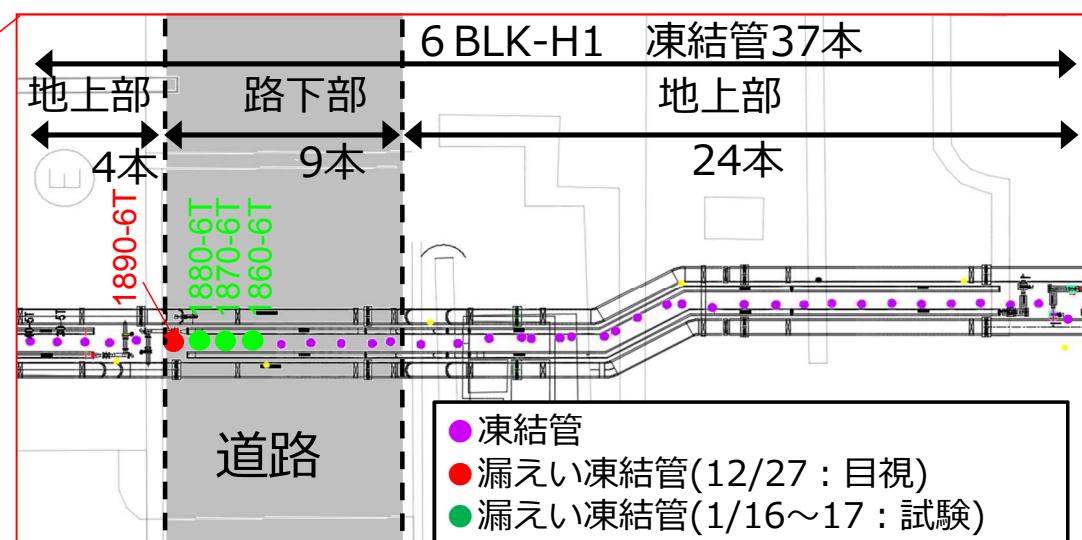
- 2019年12月26日に陸側遮水壁ブラインタンク2系統の水位レベルが低下しており、現場目視確認の結果、2号機R/B山側のヘッダー管6BLK-H1の凍結管1890-6Tの凍結管頭部付近の配管継ぎ手においてブラインの漏えいが確認されたため、当該凍結管のブラインの供給を停止した。
- その後、継続的に調査を行った結果、近傍の凍結管 3箇所においてもブラインの漏えいが確認されたため、漏えい個所の材料交換を行い、ブラインの供給を再開した。
(漏洩量：約16m³。ブライン供給再開日：2020年1月31日)
- 漏えいが発生した箇所は、下り勾配の道路の下端部に位置しており、車両通過による振動などが部材に影響した可能性を想定しており、今後詳細な部材調査（実施中：CT検査、金相観察）及び現地の振動計測などを行っていく予定である。
(振動計測は、漏えい発生箇所および同種構造で交通量が多い箇所を対象として3月16日～計測中)

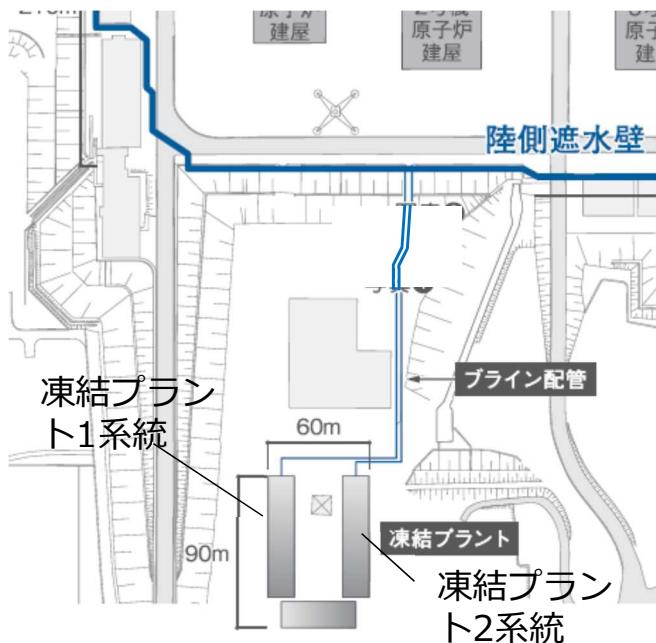
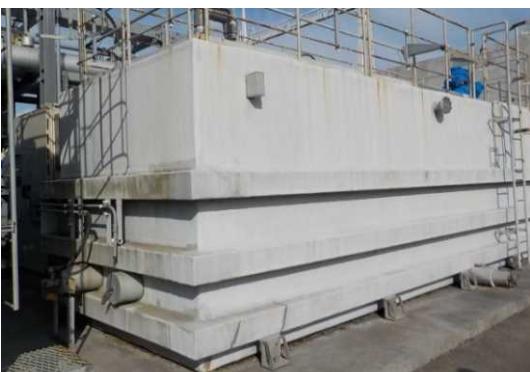
ブライタンク外景

- 2020年2月10日に陸側遮水壁2系統側のブラインタンク内を点検時にタンク内で泡が発生している状況が確認された。タンク上部の点検孔を用いて継続して泡を除去している。1系統側のタンクでは泡の発生は確認されていない。
- またブラインの性状の分析により、2系統側で多くの不溶解性鉄が確認される等不純物が多く混在していることが確認された。3月16日よりブラインの浄化運転を行い、不純物の除去を実施している。

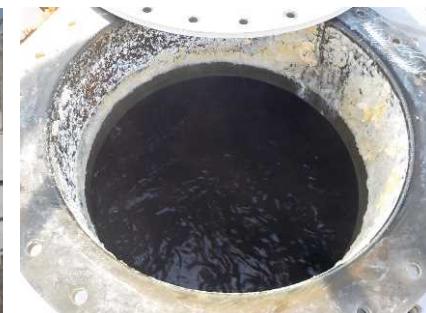
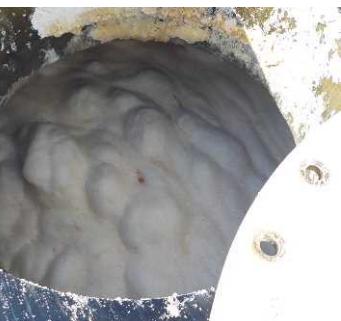
1系統(1A)	2系統(2A)
ブライン採取状況 (3/12採取)		
泡消散後の写真 1系統より褐色が濃い		
タンク上部不溶解性鉄	1.2mg/L	79mg/L
タンク下部不溶解性鉄	1.3mg/L	77mg/L

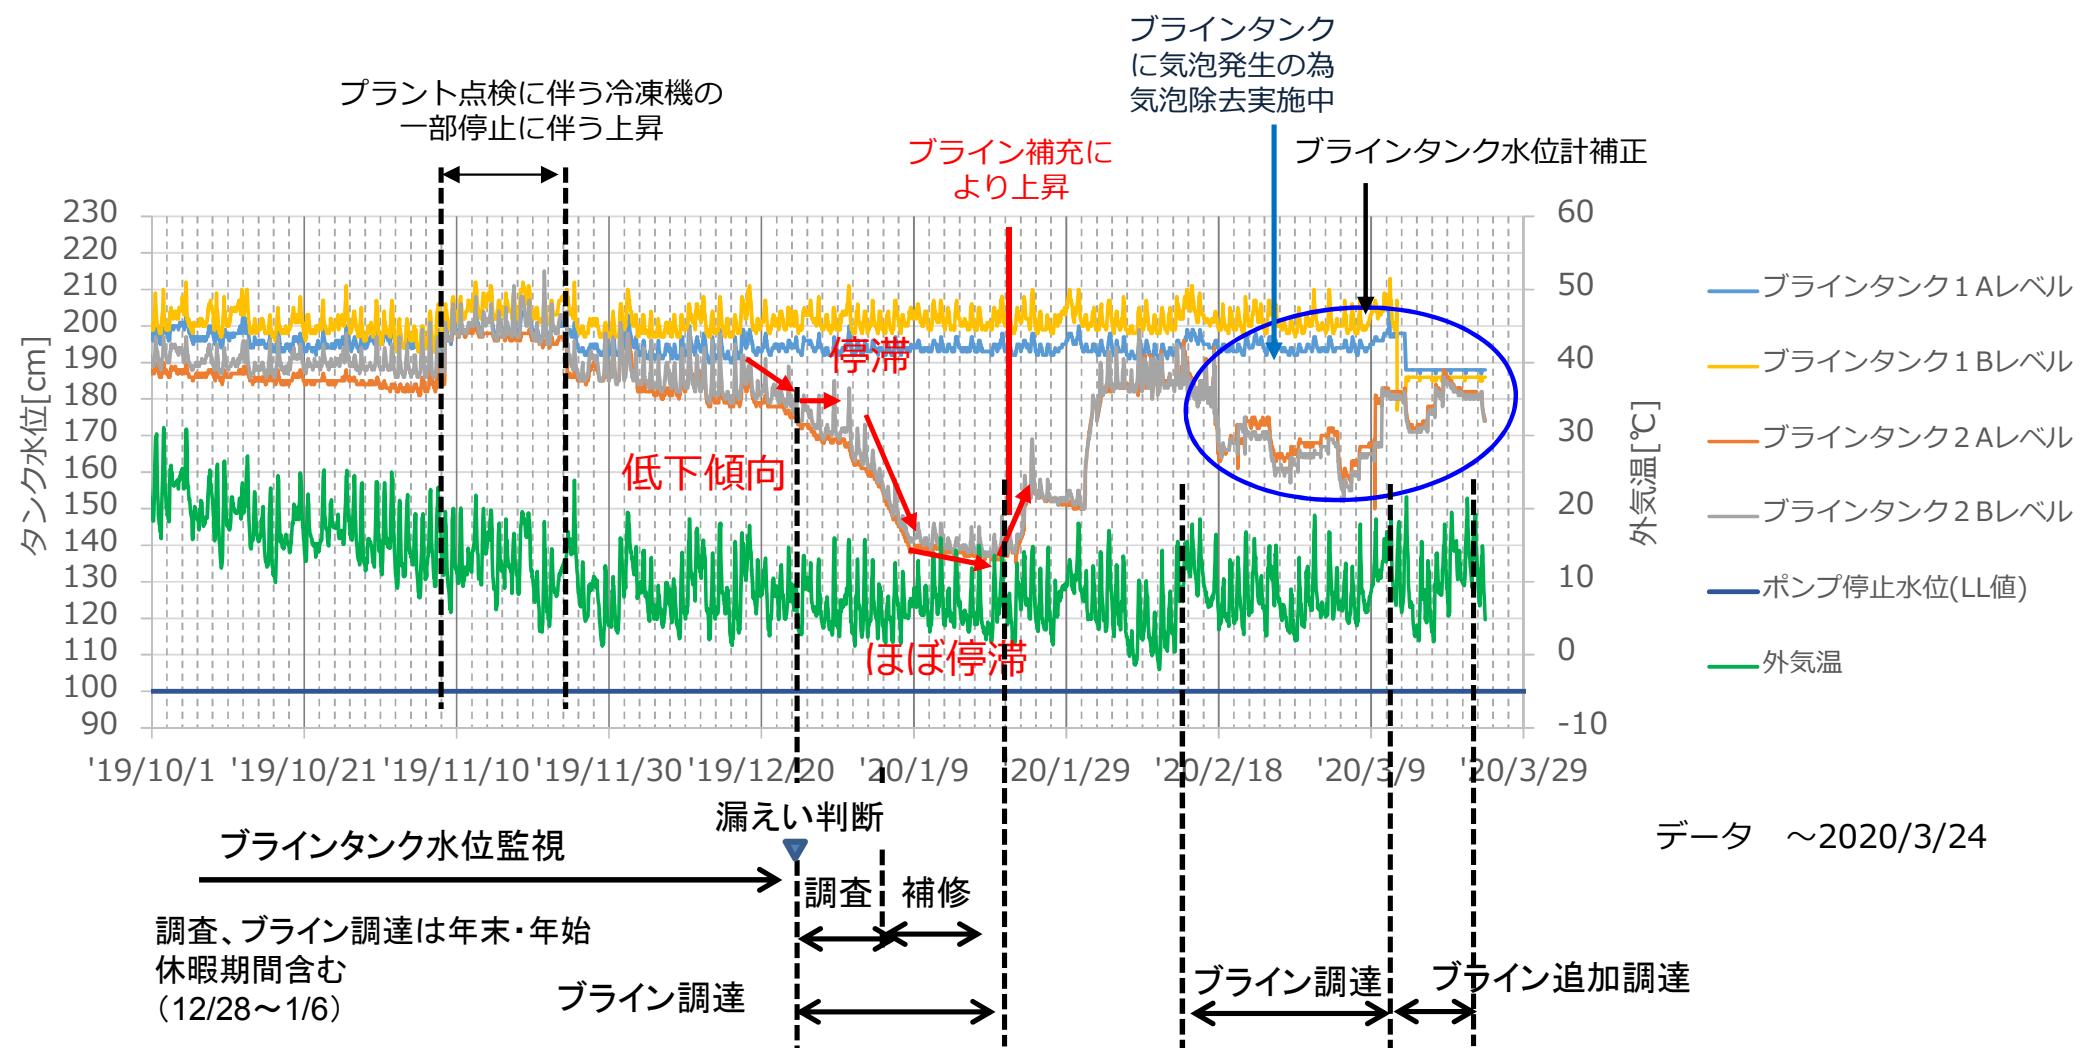
【参考】ブラインタンクの水位状況

- ブラインタンクの2系統において水位低下が確認されたために2019年12月26日に漏えいしていると判断し、現場の調査を行った。
- その後の調査によりブラインの漏えいが確認された箇所について、ブライン供給を停止したことから、ブラインの漏えいはほぼ停滞し、その後、ブラインの補充によりブライン水位は上昇している。
- 至近では、ブラインタンクにおいて気泡が発生したため、ブラインタンクの水位を保持しつつ、ブラインの浄化運転及び気泡除去作業を実施中である。
