福島第一原子力発電所 1/2号機排気筒解体工事進捗状況

2020年3月27日

1. 1/2号機排気筒解体概要

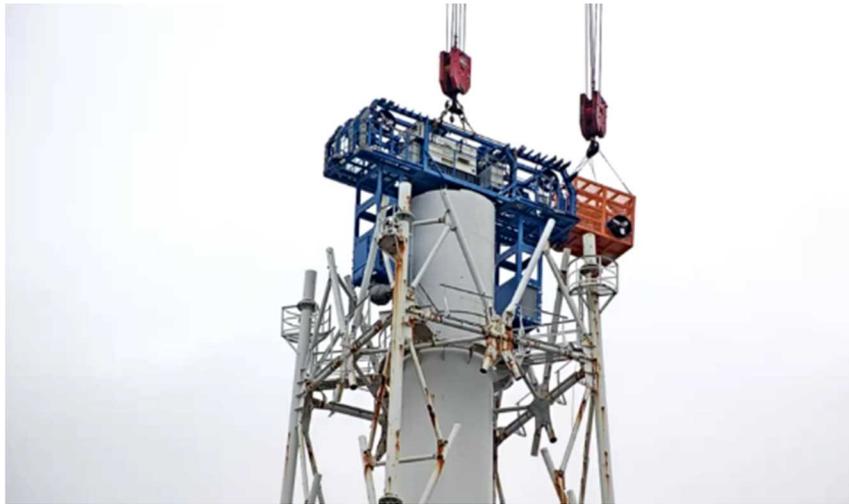
- 解体前高さ120mであった排気筒は、3月27日現在で、高さ約78mまで解体が進んでいる。
- 12ブロック目の切断作業中に、六軸アームと歩廊の接触による電源停止が発生した。作業員が搭乗設備を用いて昇筒し、電源復旧操作を行った。（その後、解体装置により解体済み）

12ブロック目搭乗設備作業状況(2月26日)

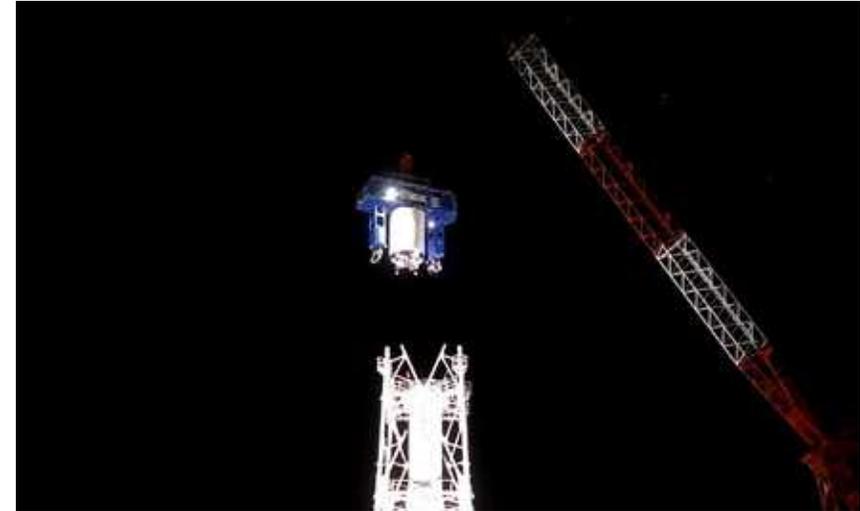
13ブロック目筒身解体作業(3月1日)

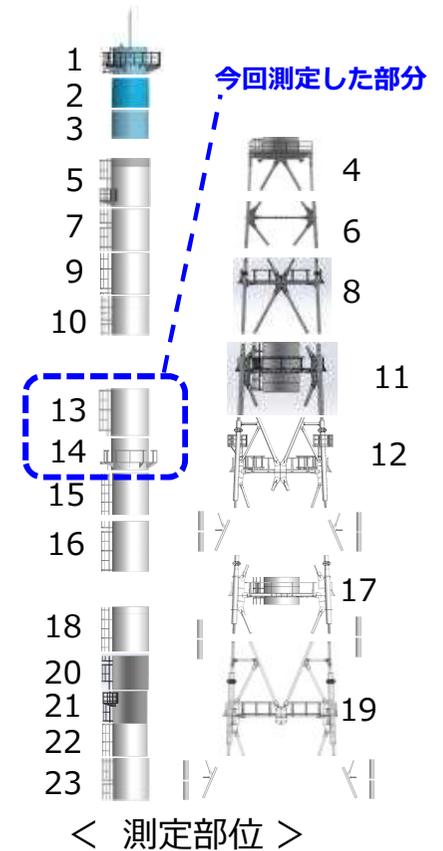
- 作業員の被ばく量を管理するために、解体部材（筒身）の表面線量率を測定した。
- 13ブロック目の筒身内部（西側、北側）の局所的な発錆部に高い値を確認しているが、有人作業による小割解体等の計画に影響を与えるものでないことを確認した。
- なお、飛散防止剤を散布して作業しており、作業中ダスト(参考2参照)は有意な変動はないことから、周辺環境影響や作業計画へ影響を与えるものではないと判断。

部位	表面線量率 (γ線) [mSv/h]								BG
	筒身内部 (右下図 ⊗)				筒身外部 (右下図 △)				
	東	南	西	北	東	南	西	北	
13	0.05	0.05	0.20	0.08	0.05	0.05	0.05	0.05	0.03~0.05
14	0.04	0.03	0.06	0.05	0.04	0.04	0.04	0.04	0.03~0.05

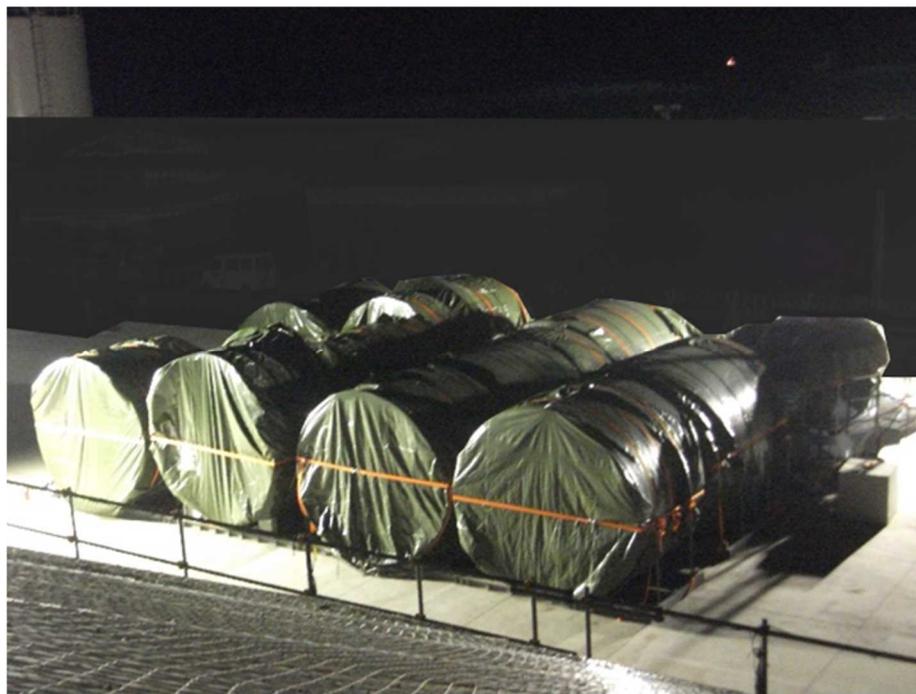
【除却片仮置き状況写真①】

- 3月19日、2.5m盤に仮置き中の筒身除却片11ブロック中8ブロックの養生シート内に水が溜まっている事を確認し、3月25日に水抜き作業を開始し、3月27日に完了した。(合計約1.7m³)
- 養生シート内に溜まった水は雨水と推測されるが、分析施設にて放射能分析を行い、分析結果に応じ、適切な排水先に排水していく。
