# 1号機PCV内部調査にかかる アクセスルート構築作業の状況

2020年3月27日

東京電力ホールディングス株式会社

# 1. X-2ペネからのPCV内部調査のためのアクセスルート構築

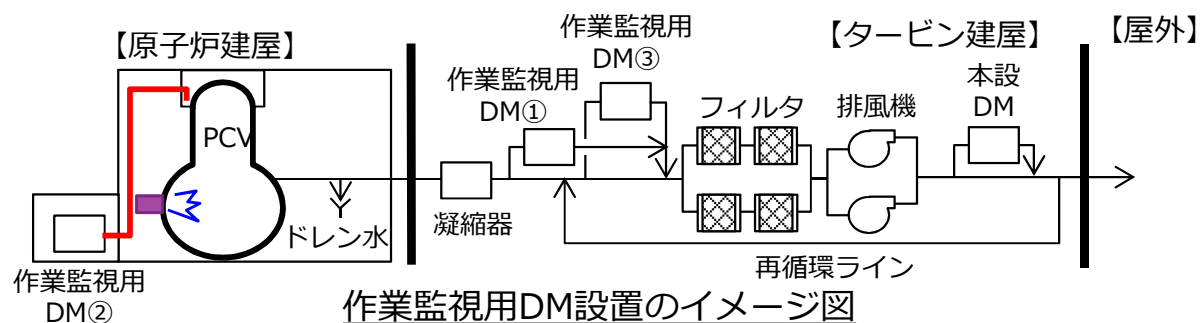
- アクセスルート構築作業を2019年4月8日より着手しており、外扉の切削完了後、6月4日にX-2ペネ内扉に、AWJ※<sup>1</sup>にて孔（孔径約0.21m）を開ける作業中、PCV内のダスト濃度上昇を早期検知するためのダストモニタ（下記図の作業監視用DM①）の値が作業管理値（ $1.7 \times 10^{-2} \text{Bq/cm}^3$ ）※<sup>2</sup>に達したことを確認

※作業監視用DM①の下流側にダストを除去するフィルタがあり、フィルタの下流のダストモニタ（下記図の本設DM）には有意な変動はなく、環境への影響はないことを確認

- その後、ダストモニタを増設し、ダスト濃度の監視を充実・継続しつつ、切削量を制限した上で、作業を実施（2019年7月～2020年3月12日）
- 3月12日に内扉で計画している3箇所中、2箇所目となる孔（孔径約0.25m）の切削が完了

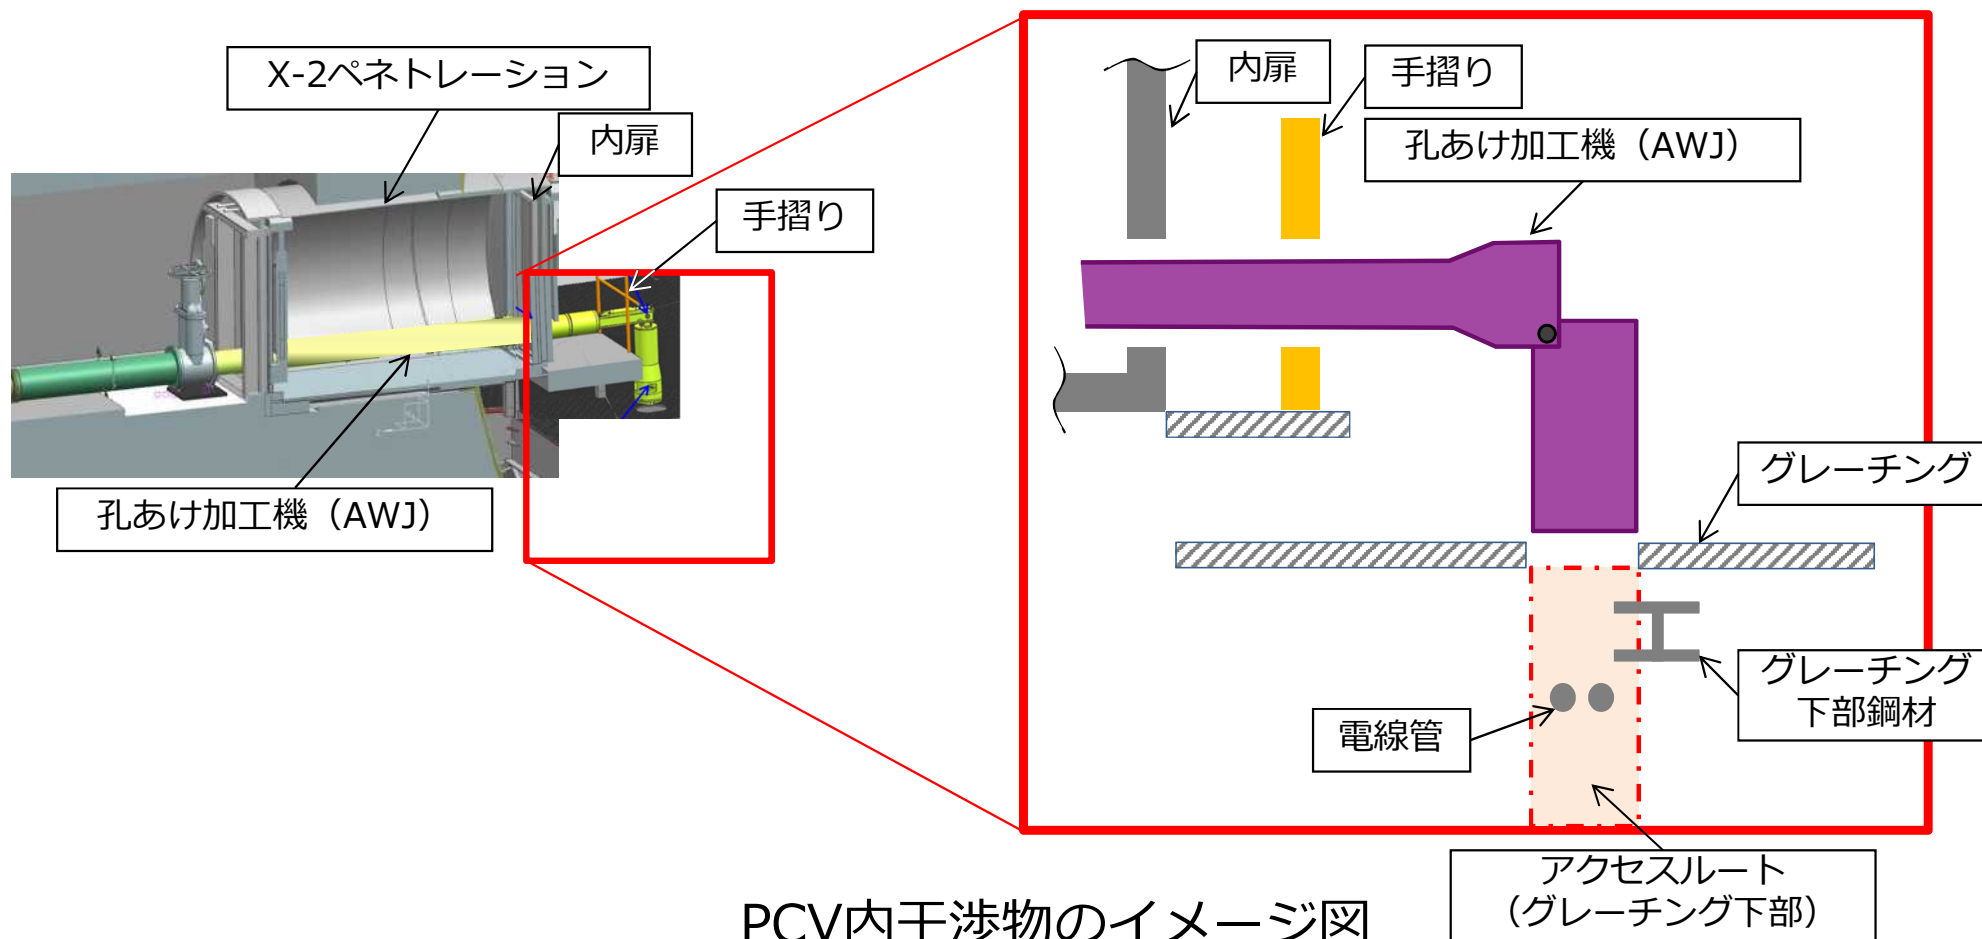
PCV内干渉物のイメージ図

- 内扉の3箇所目の孔（孔径約0.33m）の切削後，PCV内部調査用ROVのアクセスルート内のPCV内干渉物の切断を計画。
- PCV内干渉物としては，手摺り，グレーチング，グレーチング下部鋼材，電線管の切断を予定。
- 3箇所目の孔の切断前に，内扉に開けた2箇所目の孔（孔径約0.25m，0.21m）を活用してカメラを投入し，PCV内干渉物の位置の確認や，その他の干渉物の有無等の情報を取得する予定。

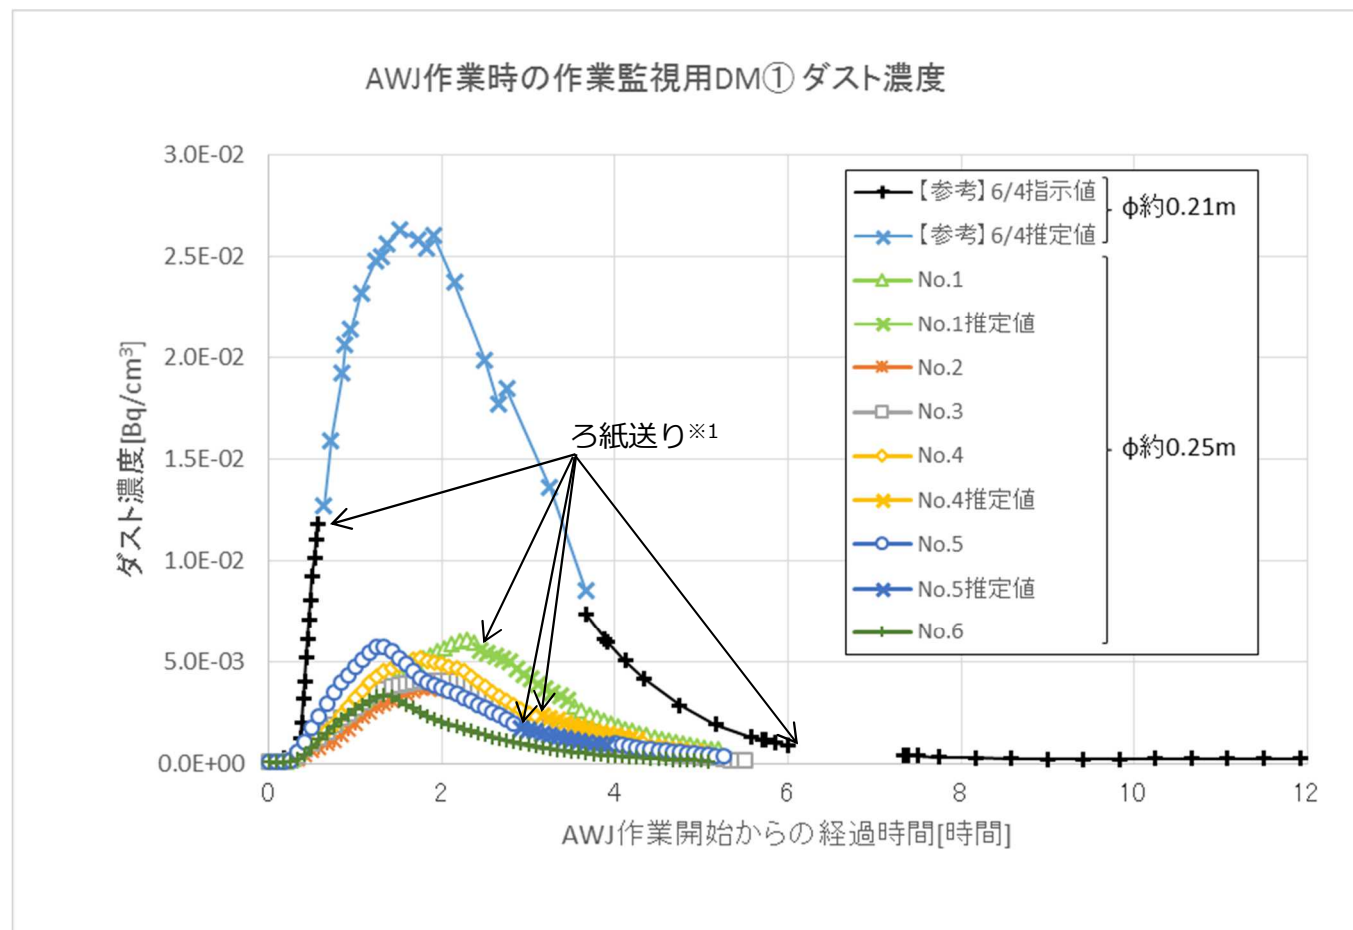
※1：ろ紙送りの理由：ろ紙を通過する流量が低下した場合や、またろ紙上の放射能濃度が高くなることで検出器が応答しきれない状況を未然に防ぎ、測定値の信頼性を担保するため、ろ紙送りが自動動作。ろ紙送り後はダスト濃度を正確に測定できないため、データから除外。

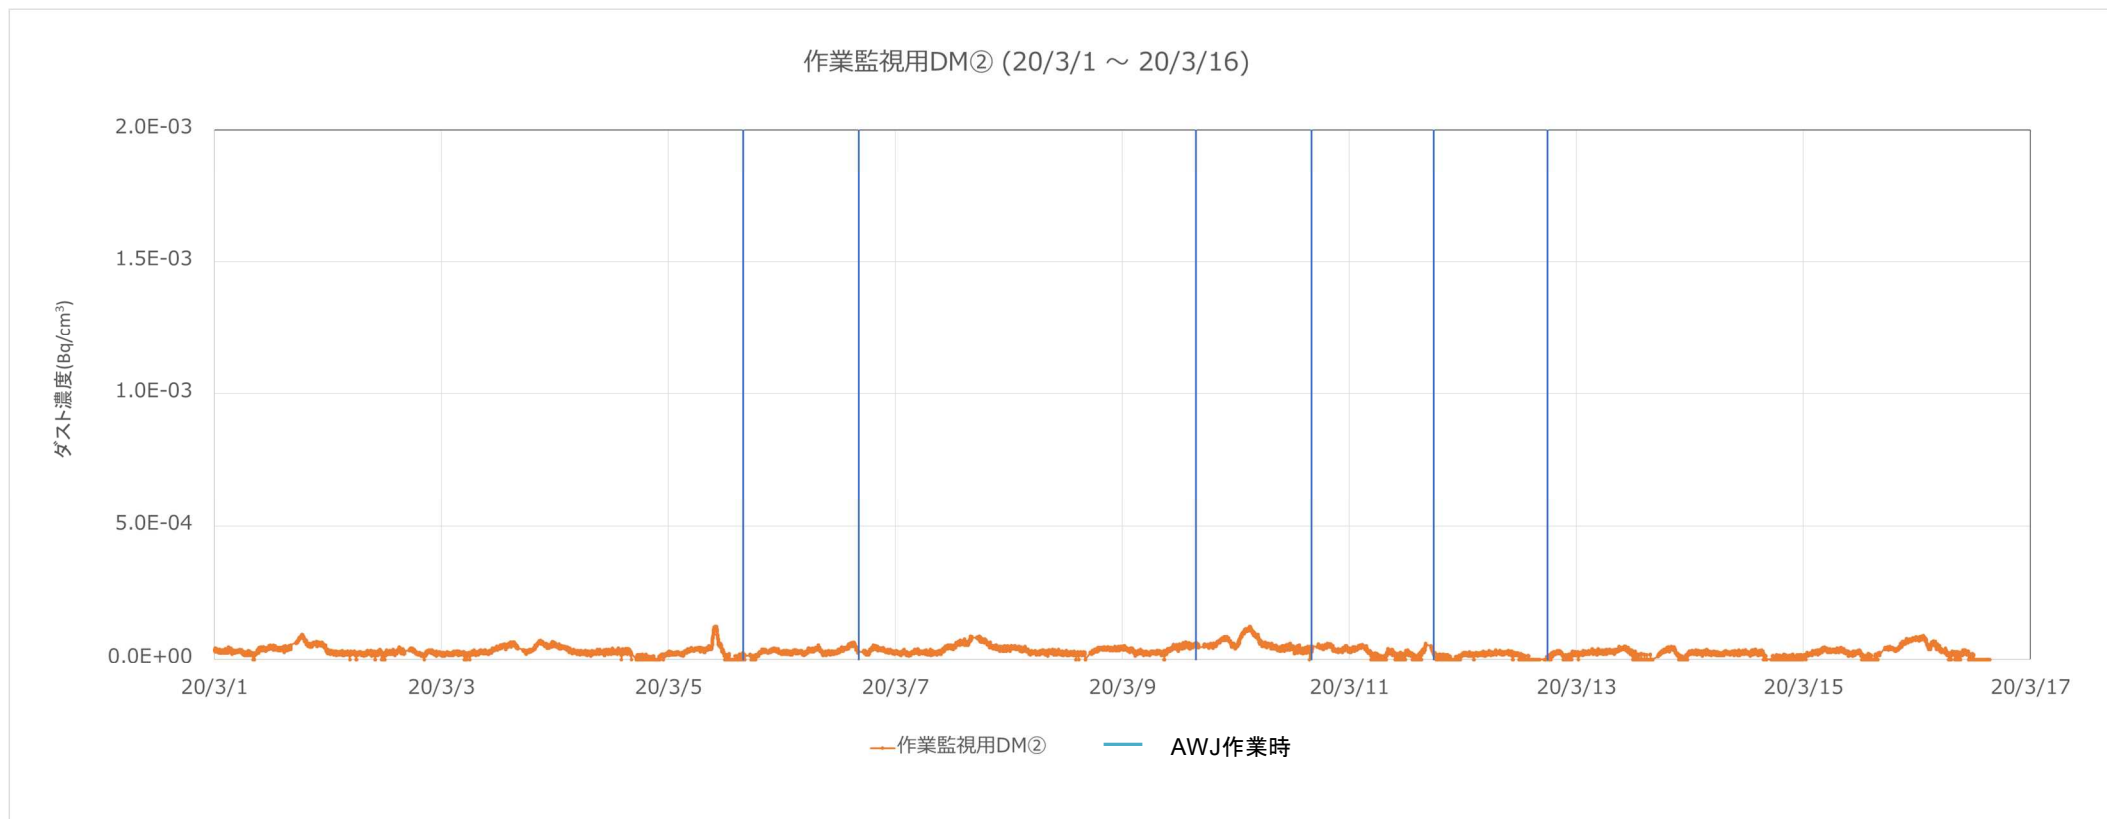
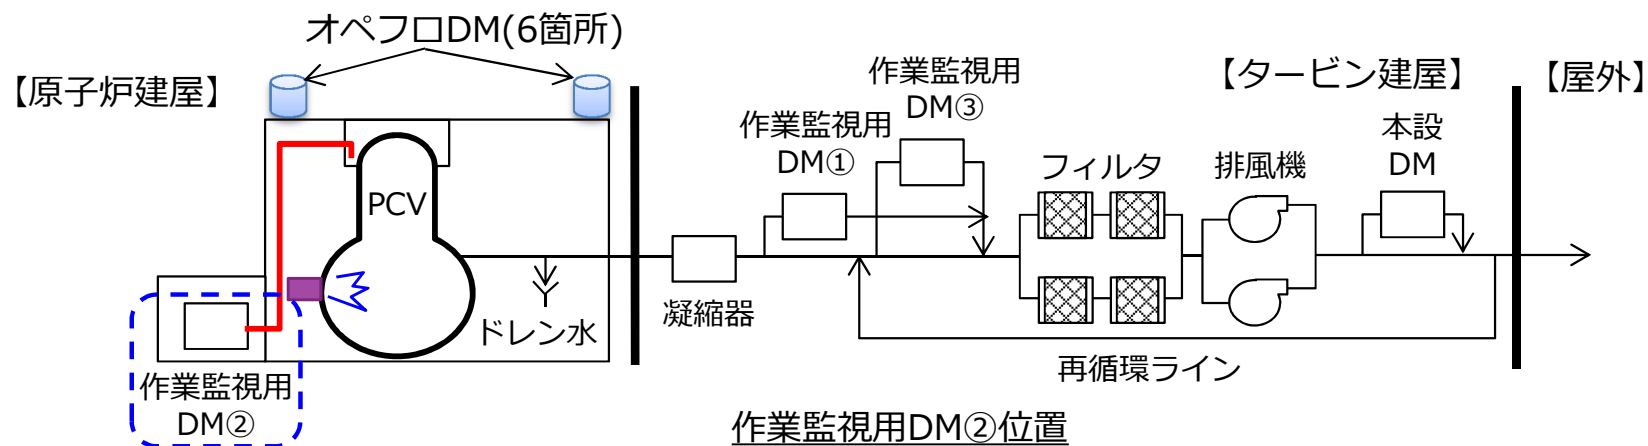
- AWJ作業によるPCVヘッド近傍のダスト濃度は有意な変動は確認されていない。
