# タービン建屋東側における 地下水及び海水中の放射性物質濃度の状況について

2020/3/27

## 東京電力ホールディングス株式会社

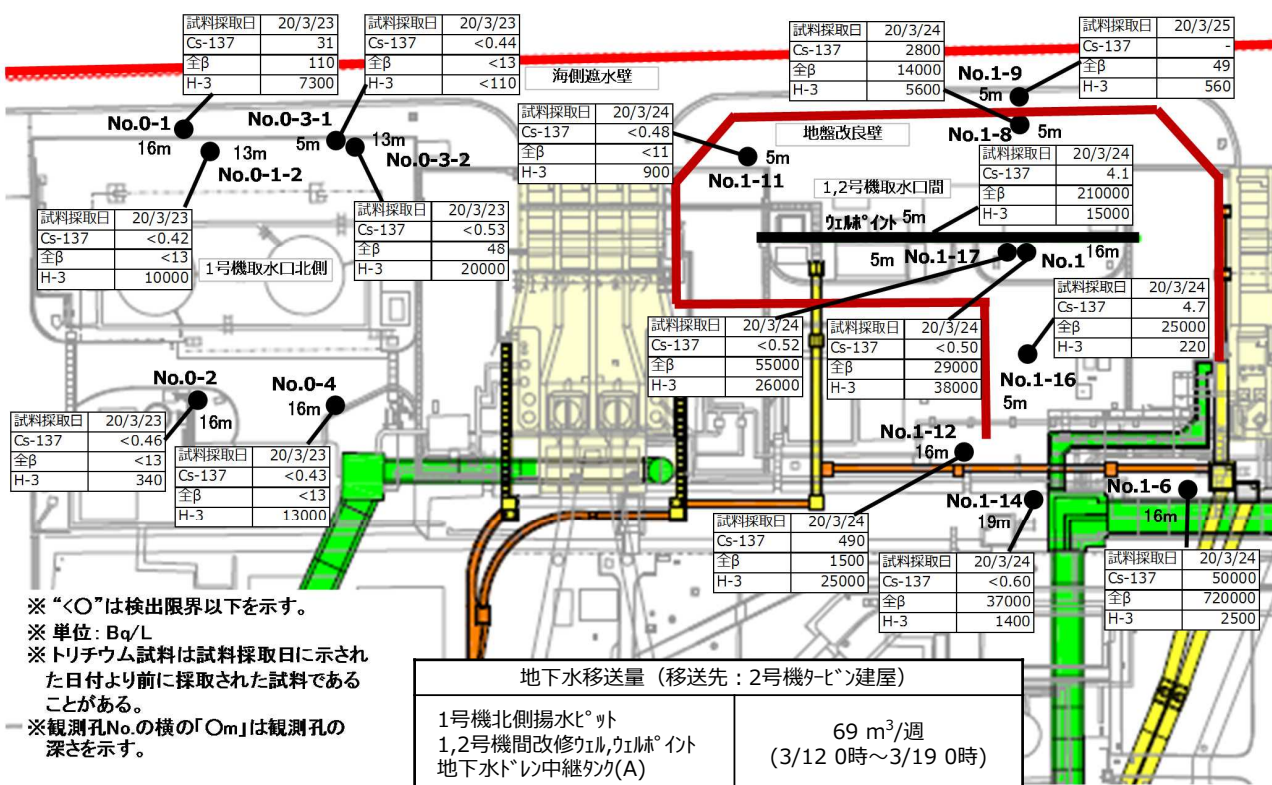
＜1号機取水口北側、1,2号機取水口間＞

- No.1-6で全β濃度は2020.3より16万Bq/L程度から上昇し、現在72万Bq/L程度となっている。
- No.1-9で全β濃度は2019.4より20Bq/L程度から上昇低下を繰り返し、現在50Bq/L程度となっている。
- No.1-12で全β濃度は2019.12より500Bq/L程度から上昇し、現在1,500Bq/L程度となっている。

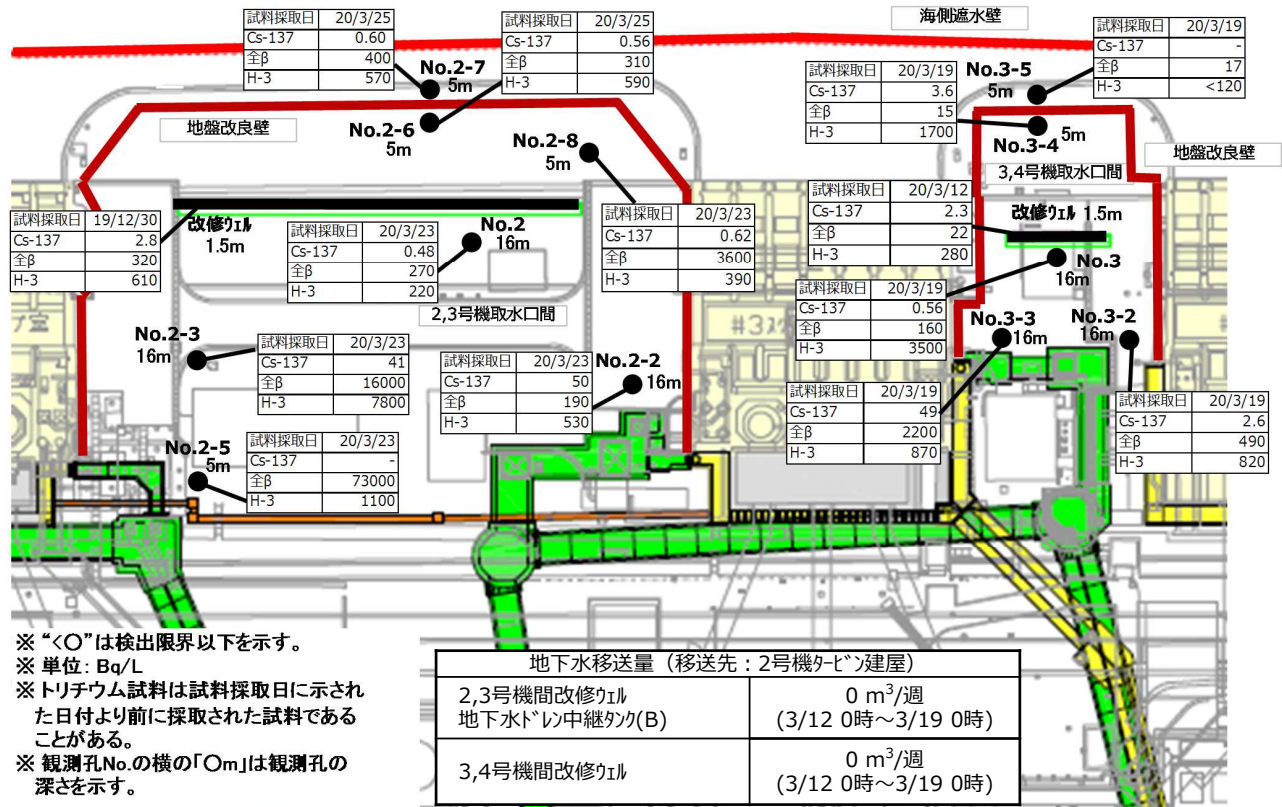
## &lt;2,3号機取水口間、3,4号機取水口間&gt;

- No.2-3でH-3濃度は2019.8より6,000Bq/L程度から低下傾向にあったが上昇し、現在8,000Bq/L程度となっている。全β濃度は2019.8より14,000Bq/L程度から5,000Bq/L程度まで低下後上昇し、現在16,000Bq/L程度となっている。
- No.2-5でH-3濃度は2019.6より2,300Bq/L程度から120Bq/L未満まで低下後上昇し、現在1,100Bq/L程度となっている。全β濃度は2019.9より65,000Bq/L程度から500Bq/L程度まで低下後上昇し、現在73,000Bq/L程度となっている。
- No.2-6で全β濃度は2019.5より100Bq/L程度から上昇し、現在300Bq/L程度となっている。

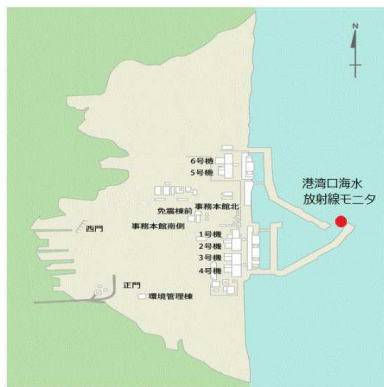
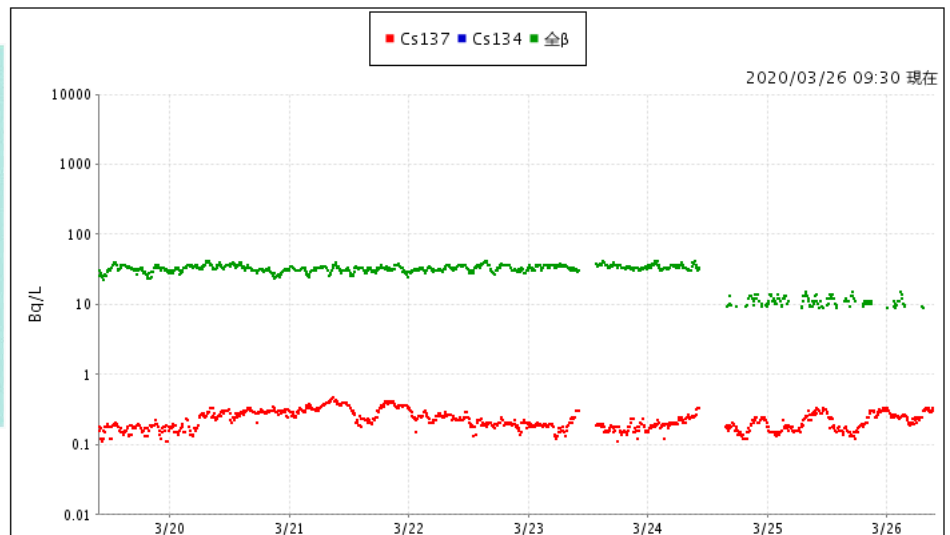
<参考> 港湾口海水モニタの測定結果

※海水放射線モニタは、荒天により海上が荒れた場合、巻き上がった海底砂の影響等により、データが変動する場合があります。

※設備清掃後は、検出槽に付着していた放射性物質が除去されることによりセシウム濃度のデータが低下します。
