1 / 2号機SGTS配管撤去に向けた現場調査の実施状況について

2020年4月30日

東京電力ホールディングス株式会社

1. 1 / 2号機SGTS配管撤去に向けた現場調査の実施状況

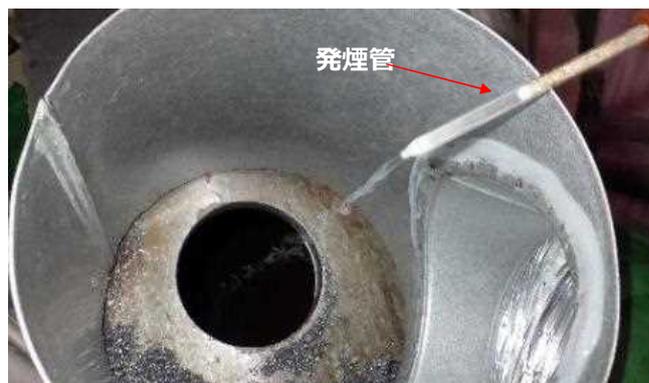
- 作業概要
 - ・穿孔によるダスト飛散の影響を確認するため、ドリルにてφ10mmの穴開けを実施。
 - ・ダストの影響が無かったことから、配管穿孔装置にてφ100mmの穿孔を実施。
 - ・φ10mm及びφ100mmの穿孔後、発煙管による airflow 確認の結果、排気筒側へ吸い込まれる事を確認。

オフガス系配管穿孔状況
(φ100mm 穿孔後 airflow 確認)

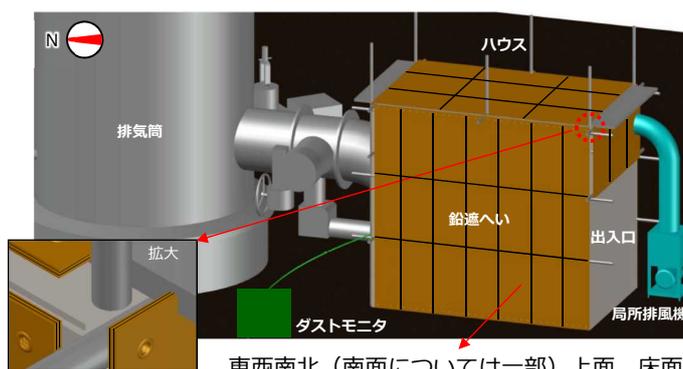
遮へいハウス設置状況図

鉛遮へい 3mm×3重
東西南北（南面については一部）上面、床面に設置

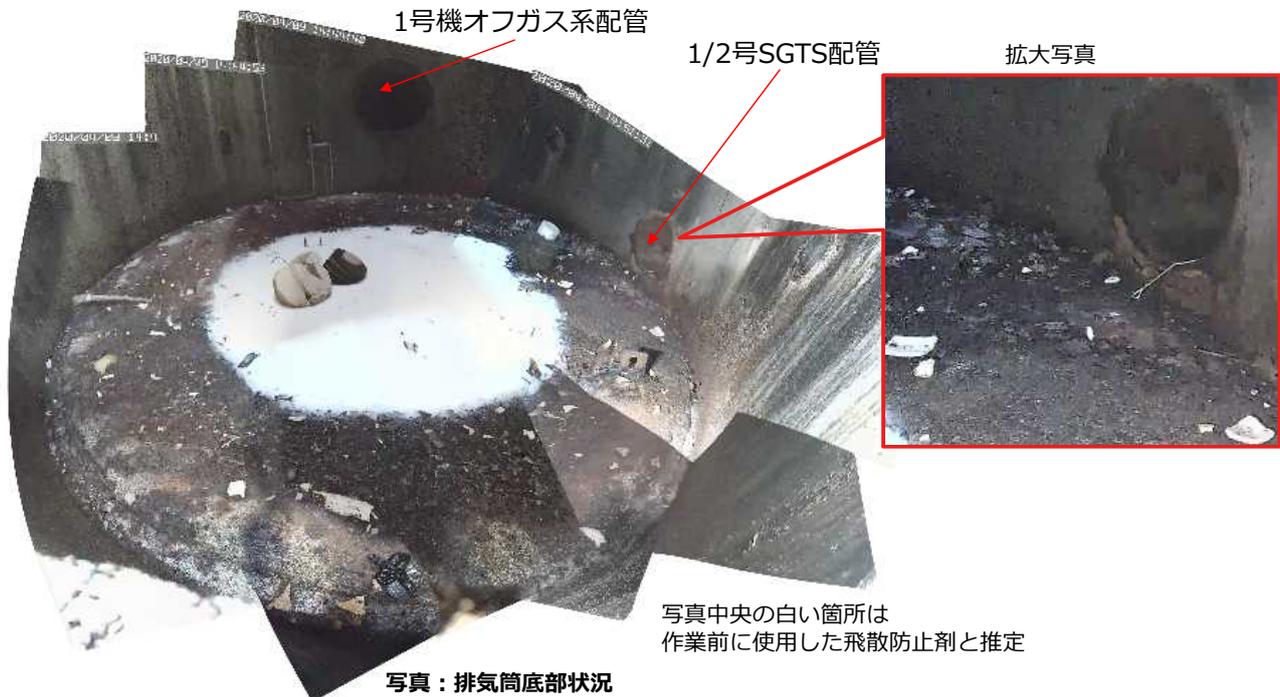
(1) 内部確認

- ・排気筒底部にスラッジ等の堆積物および飛散防止剤が溜まっており、排気筒サンプドレン配管は確認できなかった。
- ・SGTS配管からの水の流入は確認されなかった。今後、雨天時に再度内部確認を実施予定。

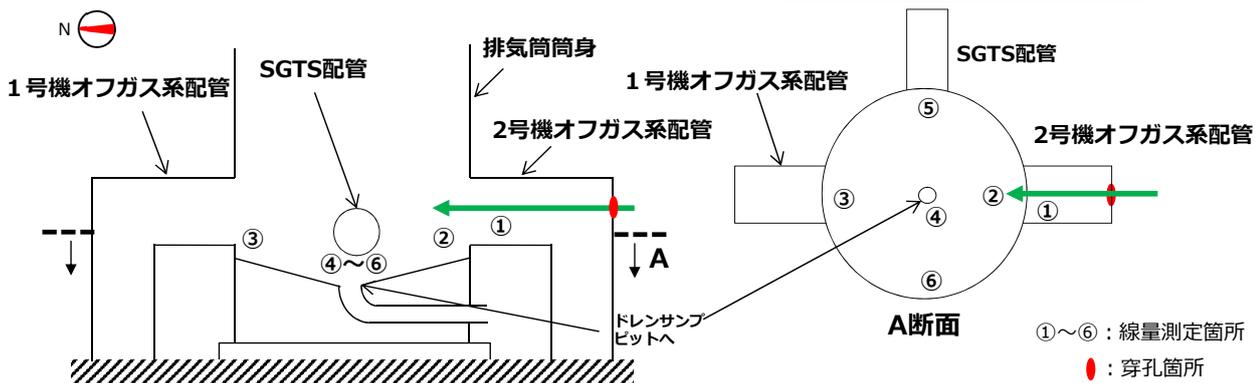
図1：1/2号機排気筒下部断面図

- ①の箇所において、最大で460mSv/hを確認。
- ⑤・⑥の箇所については、今後実施予定。

測定箇所	測定値 [mSv/h]
①	460
②	100
③	380
④	280
⑤	今後実施予定
⑥	今後実施予定

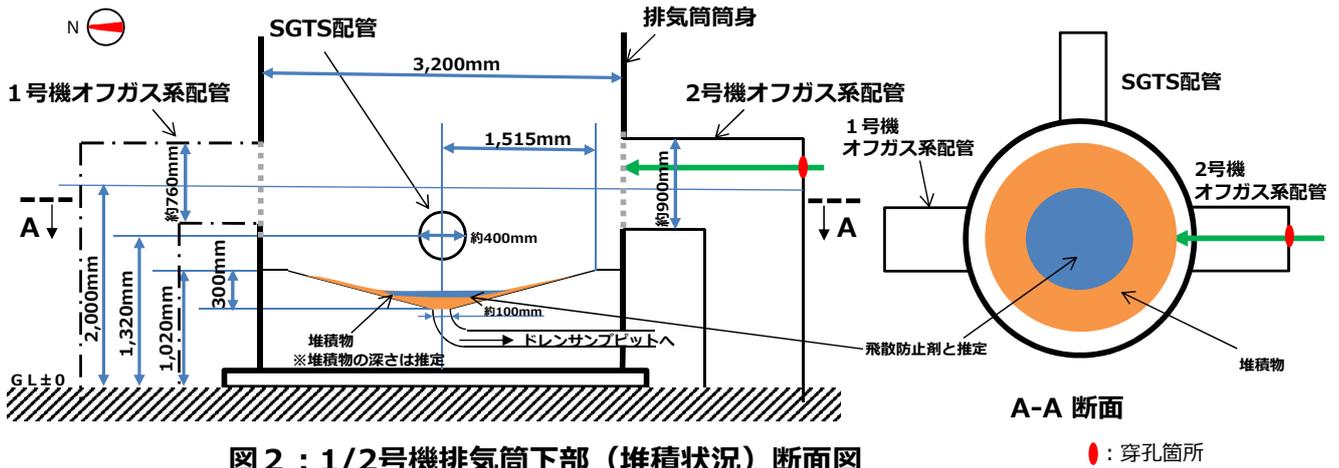
図2：1/2号機排気筒下部（堆積状況）断面図

- ・ホッパー（ろうと）部の容積は約0.7m³
- ・画像から堆積物は概ねホッパー全面に堆積しているが、図2に示す通り中央部が厚く外周方向に向けて薄く堆積している状況で外周部では錆びた地肌も確認できる。
- ・飛散防止剤はホッパー中央部の堆積物上に溜まっていることから、中央がやや沈みこんでいると考えられるため、堆積物の量は0.7m³より小さい。
- ・排気筒底部の堆積物は、経年的に劣化した排気筒内面のライニング片や錆、砂礫等であると考えるが、堆積した時期については排気筒設置後（約50年）のどの時期であるかは断定できない。

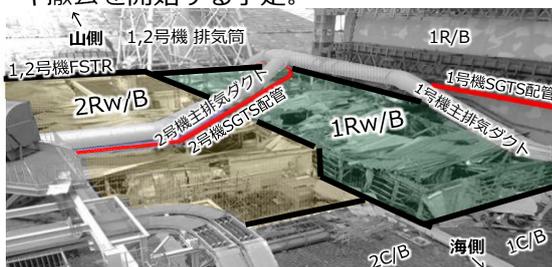
【図1】Rw/B全景写真 東側(2T/B屋上)より撮影 2018年7月

- 1,2Rw/Bは2階の既存鉄骨屋根が大きく損傷しており、上部を主排気ダクト・SGTS配管が通っている。
- 雨水は2階床開口等から地下階に流下していると推定し、2階の鉄骨等のガレキ撤去と床面清掃を行う計画。
- SGTS配管撤去作業を考慮してガレキ撤去を図3の通り工区分けし、ガレキ撤去とSGTS配管の処置を繰り返しながら工事を進める計画。
- 2月25日より有人作業による①工区の床面清掃に着手し、1/2排気筒解体工事完了後には、重機を用いたガレキ撤去を開始する予定。

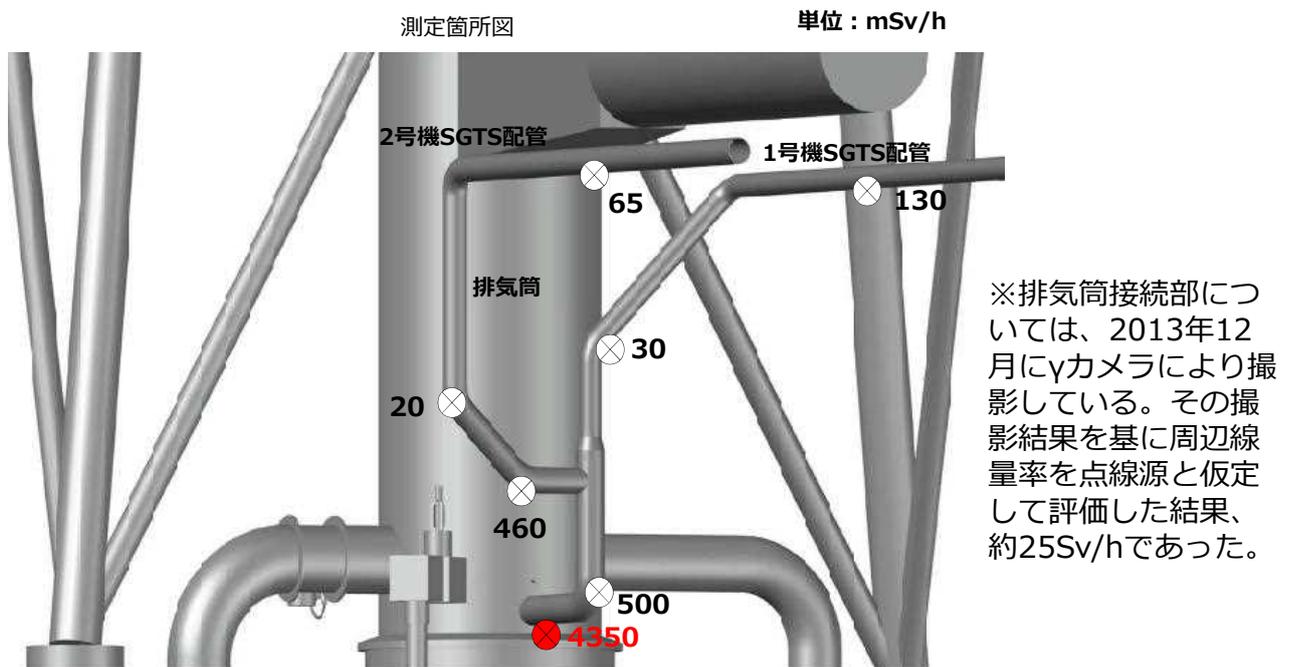
排気筒下部周辺SGTS配管の線量調査結果

- 2020年2月12日に実施した線量測定結果より、配管水平部が比較的高い箇所となり、最大で排気筒接続部にて**約4.3Sv/h**であった。
