建屋周辺の地下水位、汚染水発生の状況

2020年4月30日

【参考】陸側遮水壁ブライン漏えい要因調査結果

【参考】ブライン漏えい要因調査結果

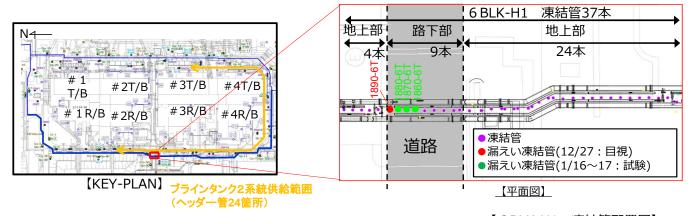
【6BLK-H1 凍結管配置図】

- 2019年12月26日に陸側遮水壁ブラインタンク2系統の液位レベルが低下しており、現場目視確認の結果、 2号機R/B山側のヘッダー管6BLK-H1の凍結管1890-6Tの凍結管頭部付近の配管継ぎ手においてブラインの 漏えいが確認されたため、当該凍結管のブラインの供給を停止した。
- その後、継続的に調査を行った結果、近傍の凍結管3箇所においてもブラインの漏えいが確認されたため、漏えい個所の材料交換を行い、ブラインの供給を再開した。

(漏洩量:約16m3。ブライン供給再開日:2020年1月31日)

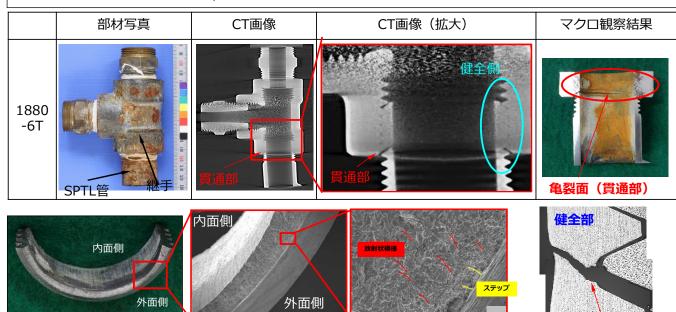
[走査型顕微鏡 (SEM)による破面観察結果 (1880-6T)]

- ■ブラインが漏えいした要因をCT検査等で分析したところ、凍結管に亀裂が入っていることが確認できた。
- 亀裂部を走査型顕微鏡による破面観察の結果ステップと呼ばれる疲労破壊の特徴が確認できた。
- ■また周辺の金属組織構造を金相観察にて詳細に分析したところ、腐食ピットや腐食生成物、部材の減肉は認められなかった。
- これらから凍結管の亀裂要因は、化学的要因ではなく、機械的要因による疲労破壊と推定できる。
- ■振動の影響範囲を把握するため、漏洩した凍結管の周辺凍結管についても上記調査を実施予定。

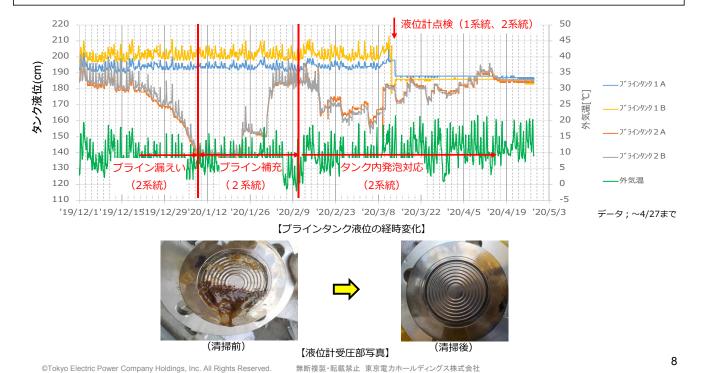
- ブライン漏えい復旧後、2系統のブラインタンクにブラインを補充し、液位を上昇させた。その後、2系統の タンク内に泡が発生していることが確認され、タンク内の泡の除去を行っている。(詳細次頁)
- ■2月末~3月上旬にかけて、1系統、2系統の液位計の点検時に、受圧部に付着物(塩化カルシウム結晶等)が 確認されたため、清掃を実施した。その結果、清掃前に確認された計測結果のばらつきは解消されたため、 今後は定期的に液位計のメンテナンスを実施する予定である。

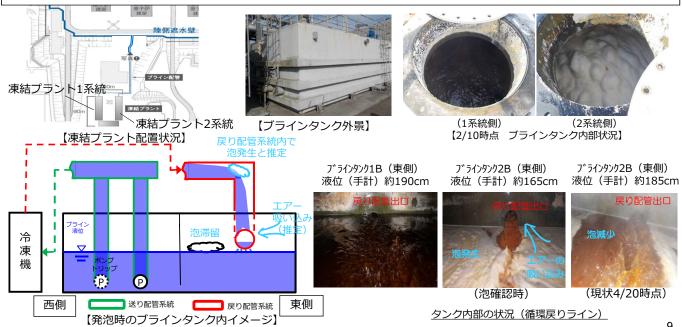
【参考】ブラインタンクでの発泡事象の要因について

- ブライン漏洩に伴いブラインタンク液位が低下。これにより循環ラインの戻り配管出口が気中に露出した。ま た液位低下の際、循環ポンプの1台がトリップしたため、循環ラインの総流量が低下。再起動しても流量が定 格流量で維持できず、系統流量は定格値よりも低い流量で運転していた。
- その後、2系統側のブラインタンク液面で泡の発生が確認された。
- 低い流量で運転していたことにより循環ライン戻り配管出口付近でエアーを吸い込み、配管系統内で発泡して いたものと推定される。
- ■現在はブラインを補充してタンク液位は上昇しており、また循環ライン流量は定格まで戻していることから発 泡は抑制された状態にある。タンク液位を保ちながら泡の回収を継続して実施している。
- なお高液位と定格流量を保っている1系統側では、発泡は確認されていない。
