3号機 燃料取り出しの状況について

2020年4月30日

東京電力ホールディングス株式会社

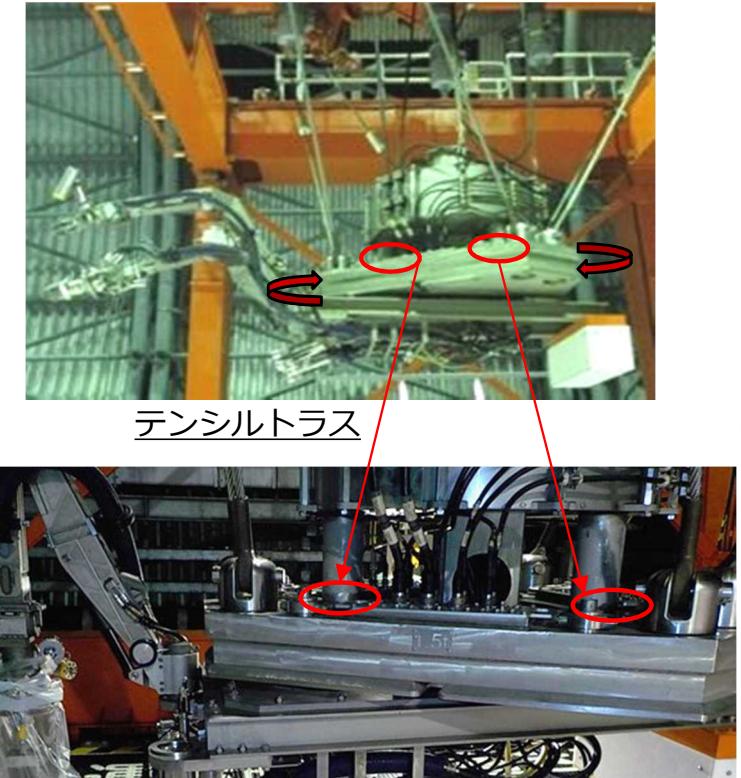
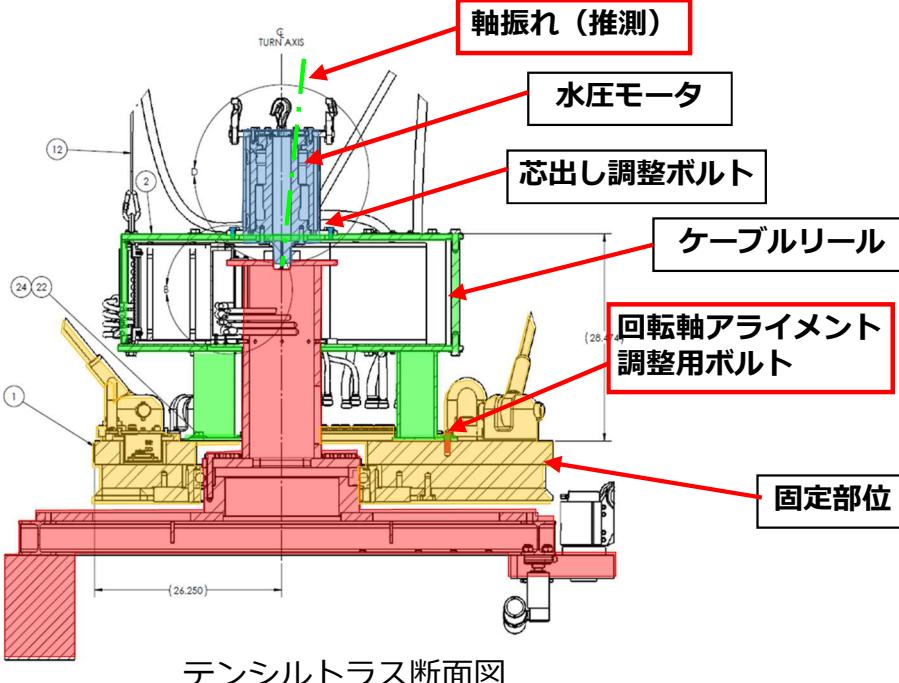
【参考2】燃料取扱機テンシルトラス旋回不良について

| 概要 | <ul style="list-style-type: none"> 9月3日 燃料取り出しの準備作業をしていたところ、燃料取扱機のテンシルトラスがスムーズに旋回しない事象を確認した。 <p>テンシルトラス</p> <p>回転用アライメント調整ボルト</p> <p>軸振れ（推測）</p> <p>水圧モータ</p> <p>芯出し調整ボルト</p> <p>ケーブルリール</p> <p>回転軸アライメント調整用ボルト</p> <p>固定部位</p> <p>テンシルトラス断面図</p> |
| 原因 | <ul style="list-style-type: none"> ✓ テンシルトラスの回転軸アライメント調整用ボルトの締め付けに伴い水圧モータの軸振れが発生し、摺動抵抗が増加したものと推定。 ✓ 水圧モータ内部のシール部からのリークによる回転動力の低下。 |

| 対応 | <ul style="list-style-type: none"> ✓ 水圧モータの交換後、旋回調整及び動作確認を実施済。 |

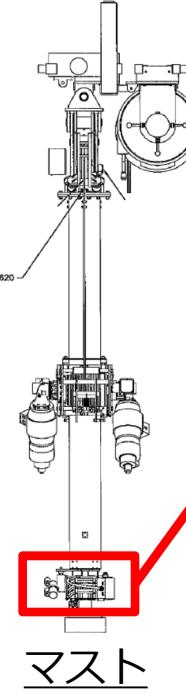
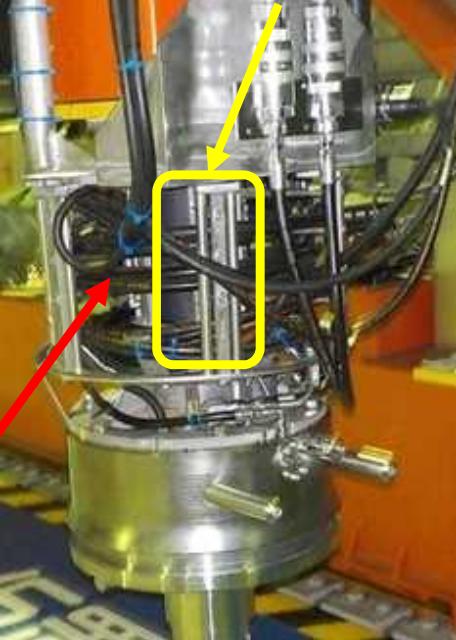
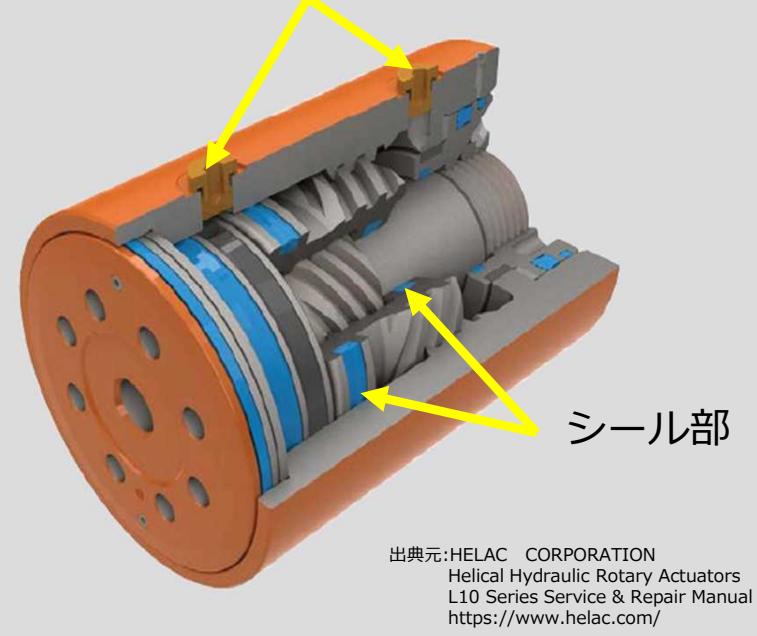
【参考3】燃料取扱機マスト旋回不良について

| 概要 | <ul style="list-style-type: none"> 9月9日 燃料取り出しの準備作業をしていたところ、燃料取扱機のマストがスムーズに旋回しない事象を確認した。 <div style="display: flex; justify-content: space-around;"> <div style="text-align: center;"> <p>マスト</p> </div><div style="text-align: center;"> <p>水圧モータ</p> <p>水圧ホースリール部</p> </div><div style="text-align: center;"> <p>水圧用ポート</p> <p>シール部</p> <p>水圧モータ立体断面図</p> <p>出典元: HELAC CORPORATION Helical Hydraulic Rotary Actuators L10 Series Service & Repair Manual https://www.helac.com/</p> </div></div> |
| 原因 | <ul style="list-style-type: none"> ✓ 水圧モータ内部のシール部からのリークによる水圧モータの回転力の低下。 |

| 対応 | <ul style="list-style-type: none"> ✓ 水圧モータの交換後、旋回調整及び動作確認を実施済。 |

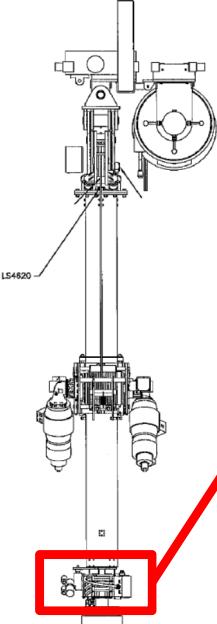
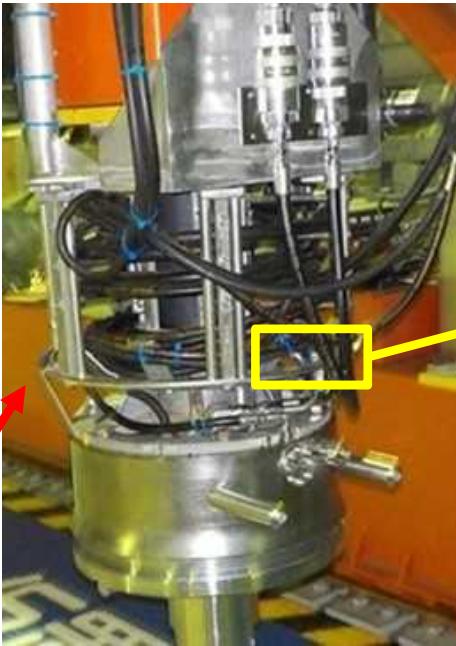
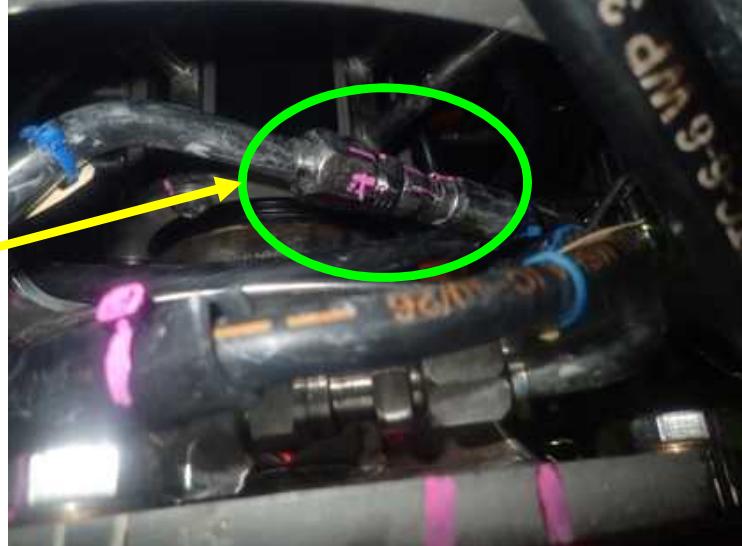
【参考4】燃料取扱機マストからの作動流体のにじみについて

| 概要 | <ul style="list-style-type: none"> 10月15日 マニピュレータでのフランジプロテクタの把持状況の確認のため、当社監理員が現場に出向した際に、マスト下部に作動流体（水グリコール）の滴下痕があることを確認した。にじみ箇所はマストの水圧ホースと配管の継手部で、にじみは約13秒に1滴程度であった。 <p>マスト</p> <p>水圧ホールリール部 (赤枠部拡大)</p> <p>にじみ部 (黄枠部拡大)</p> |
| 原因 | <ul style="list-style-type: none"> マスト水圧モータ後の旋回調整時に、水圧ホースが当該継手部を引張り・捻れの力が発生したため、継手部の緩みが発生したと想定 |

| 対応 | <ul style="list-style-type: none"> 当該接続部を取り外し、水圧ホースが当該継手を引張らない様に再接続を実施済。 再接続後の動作確認を実施済。 |

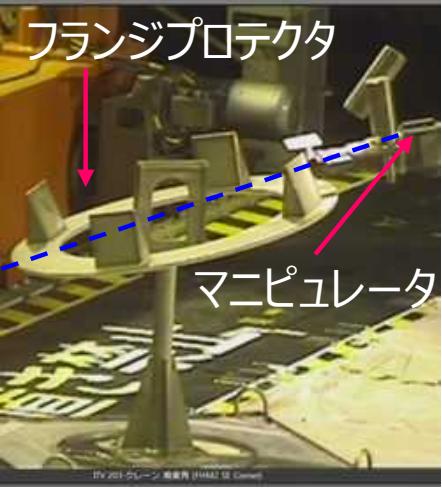
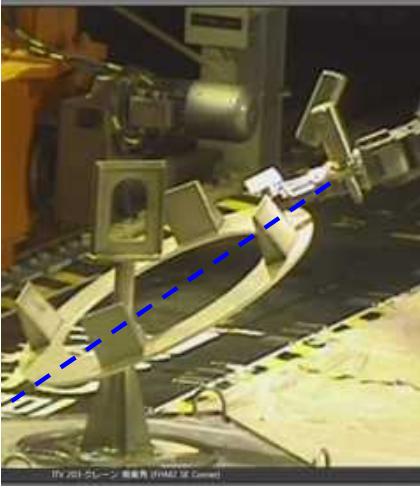
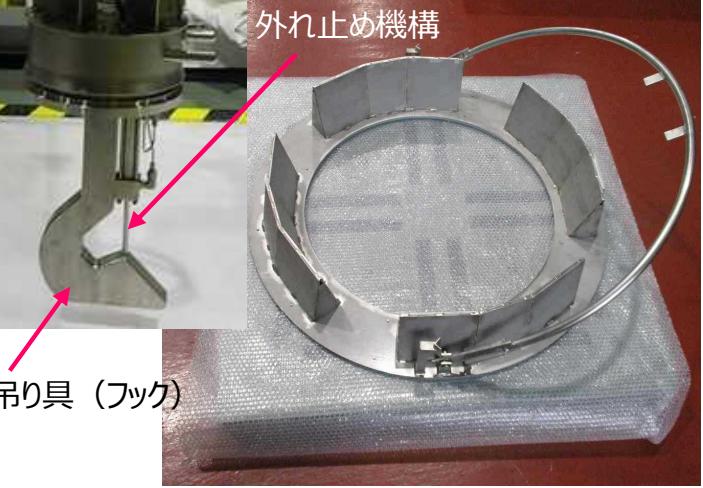
【参考5】燃料取扱機マニピュレータ（左腕）動作不良

| 概要 | <ul style="list-style-type: none"> 10月15日 燃料取り出し準備作業時にフランジプロテクタ※1を把持した状態で、関節の操作のために固定解除の操作を行った。その際に、マニピュレータの手首が下がり、把持していたフランジプロテクタが下がる事象を確認した。 <p>※1：フランジプロテクタとは、燃料取り出し時に輸送容器のフランジ面を保護する治具</p> <div style="display: flex; justify-content: space-around;"> <div style="text-align: center;"> <p>発生状況写真1</p> </div><div style="text-align: center;"> <p>発生状況写真2</p> </div><div style="text-align: center;"> <p>改良型フランジプロテクタ写真</p> </div></div> |
| 原因 | <ul style="list-style-type: none"> ✓ 関節制御用駆動装置※2内部のシート部から僅かに圧力（作動用流体）が低圧側にリークしたことによる持ち上げ力の低下（制御側は異常の無いことを確認済み。）。 <p>※2：入力されたエネルギーを物理的運動に変換する装置、マニピュレータは作動流体の圧力で関節内部にあるシリンダーを駆動させることにより動作をさせている。</p> |

| 対応 | <ul style="list-style-type: none"> ✓ マニピュレータの予備品は納入済。 ✓ マニピュレータは、当該関節の固定を解除しない運用で作業（ガレキ撤去作業及び燃料取り出し作業※1）が安全に実施出来ることを確認したため、継続使用。 <p>※1：輸送容器の密封確認作業、燃料取扱時の監視</p> <ul style="list-style-type: none"> ✓ マニピュレータで実施していたフランジプロテクタ設置作業は、燃料取扱機補助ホイストを使用して設置する運用とする。燃料取扱機補助ホイストの吊り具（フック）は、外れ止め機構を有することから、設置作業時における落下リスクが低減され安全に設置可能。 |

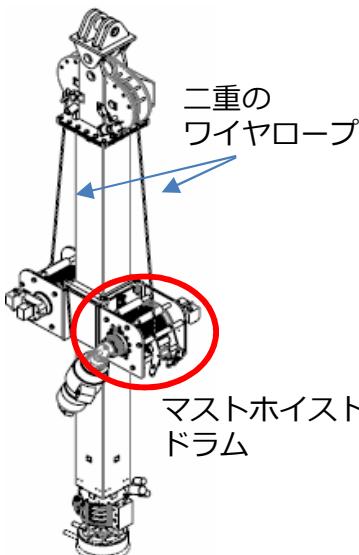
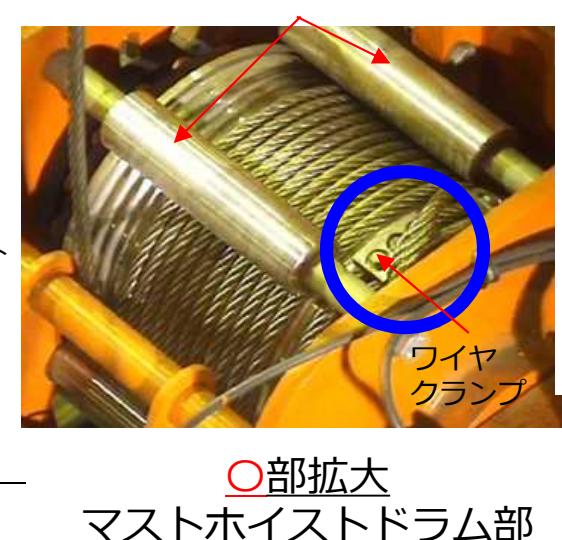
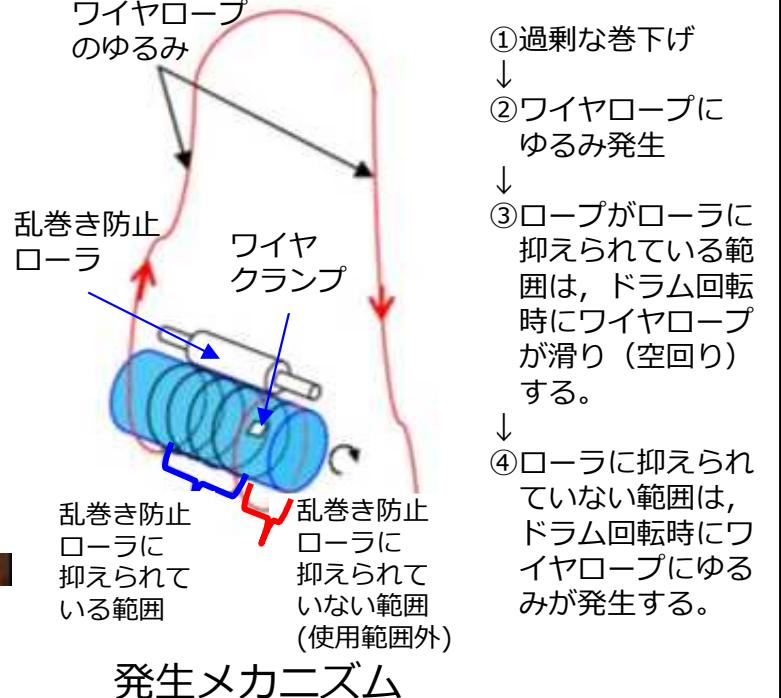
【参考6】燃料取扱機マストワイヤロープの潰れ

| 概要 | <ul style="list-style-type: none"> 10月18日 燃料取扱機マストを操作していたところ、マストホイスト2のマスト昇降用ワイヤロープに乱巻きが発生し、一部が潰れていることを確認した。 点検に伴うマストのツール取外・取付作業において、接続確認のためにマストが着座した後も引き続き巻下げ操作を実施していたことを荷重計等のログにて確認した。 |
| 原因 | <ul style="list-style-type: none"> マストの過剰な巻下げによりワイヤロープに緩みが発生。 ワイヤロープに緩みが発生した状態で巻き上げ操作を行ったことにより、乱巻きが発生し、乱巻き防止ローラの支柱にワイヤロープが挟まった。 |

| <ul style="list-style-type: none"> ワイヤロープの交換が完了し、動作確認を実施済。 マスト無負荷時において、過剰な巻き下げによりワイヤの緩みが発生しないようインターロック（動作停止）を設定済。 インターロックが作動した際の確認ポイント及び復旧方法を手順書に反映済。 | |

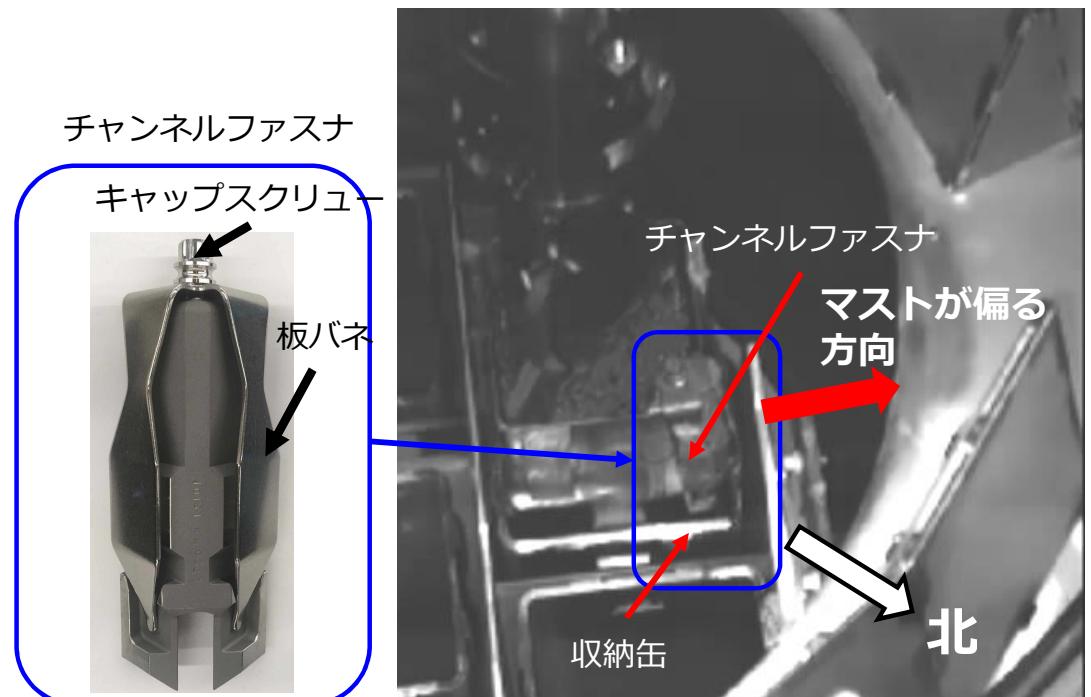
12月14日 キャスクの7箇所の収納缶に模擬燃料を着座させる最終確認を行っていたところ、1箇所目は着座できたが、2箇所目においてチャンネルファスナが収納缶※に干渉する事象を確認した。3箇所目及び4箇所目についても同様の状態を確認した。

- ・燃料が着座する約800mm上部高さで、北西側に偏ることを確認。
- ・燃料ラックに戻す際に同じ高さ座標にて北側に偏ることを確認。
- ・収納缶には傷などの異常は見られなかった。

- ・模擬燃料を繰り返し訓練で使用した結果、チャンネルファスナの板バネが外側に開く形で変形し、キャスクの収納缶に干渉。

- ・チャンネルファスナ交換済

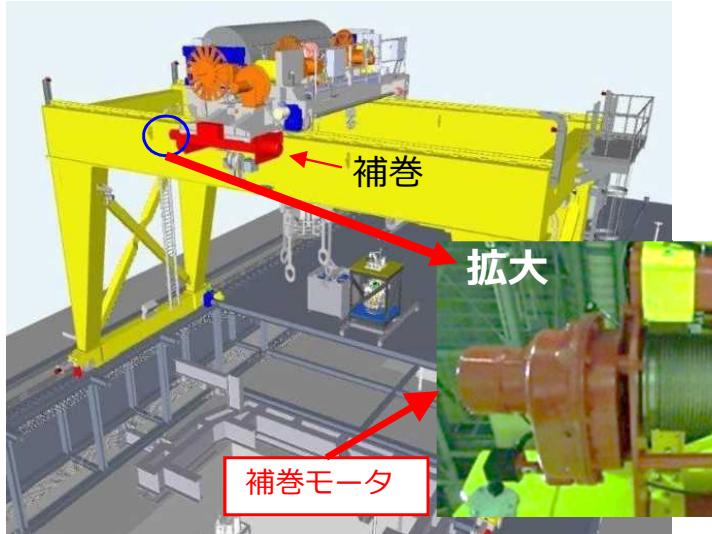
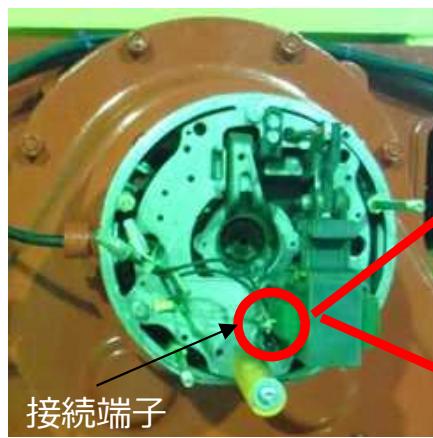
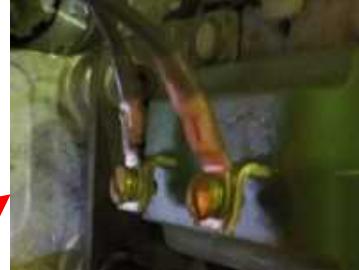
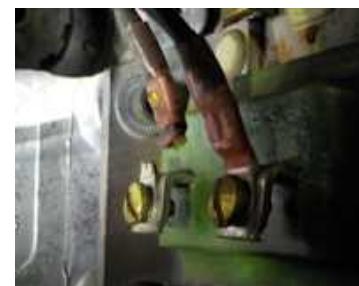
【参考8】クレーン補巻動作異常について

| 概要 | <ul style="list-style-type: none"> クレーン補巻に一次蓋締め付け装置を接続し、輸送容器の一次蓋開放作業を実施していた。一次蓋の開放完了後、クレーン補巻に接続した一次蓋締め付け装置を収納架台に収納時（補巻の巻下げ操作中）に『クレーン補巻動作異常(不動作)』が発生し、クレーン補巻の動作が停止した。 |
| 原因 | <ul style="list-style-type: none"> 当該接続端子の設置箇所の振動及び環境（外部との干渉及びケーブルを介した折損に至るような外力の発生はない）では接続端子が折損するような要因がなく、接続端子に有意な変形も認められていないことから、製品不良もしくは取付時の施工不良に起因する接続端子の折損が原因と推定。 |

| 対応 | <ul style="list-style-type: none"> 当該接続端子の交換を実施し、クレーン補巻の動作確認を行い、異常の無いことを確認済。 当該接続端子の施工はホイストメーカーが実施しており、燃料取扱設備では当該ホイストメーカーの施工箇所はクレーン補巻のみであるため、クレーン補巻の接続端子について外観確認、触診確認を実施済。 |

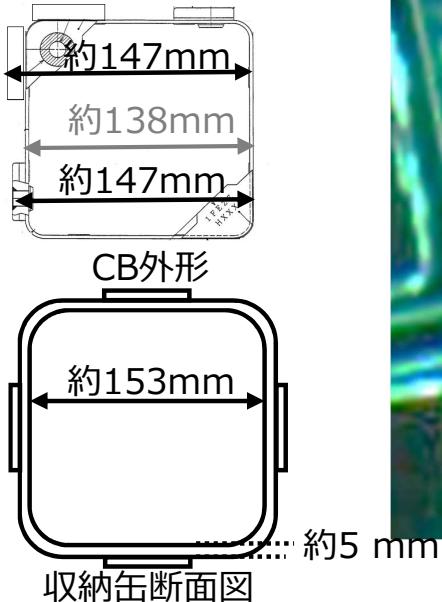
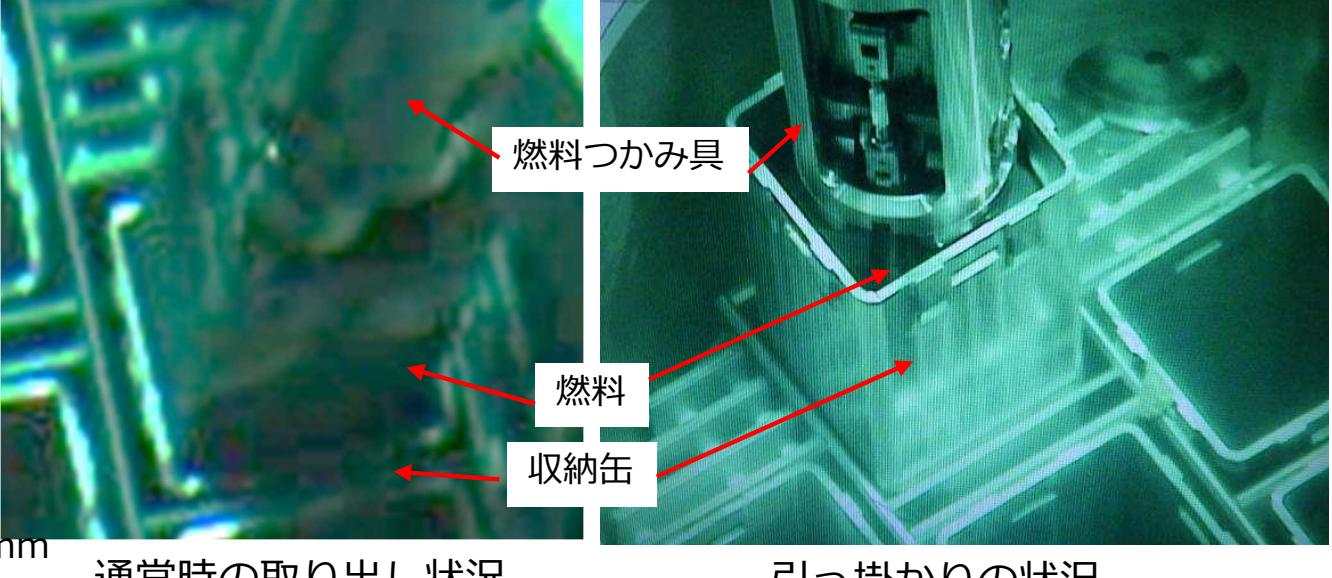
【参考9】収納缶の引っ掛けについて

| 概要 | <ul style="list-style-type: none"> 2/15 共用プールにて、構内輸送容器からラックへ燃料取り出しを実施していたところ、1体の燃料について収納缶と外れない事象が発生（燃料を吊り上げると収納缶も一緒に吊り上がる）それ以外の6体の燃料はプール内ラックに取り出しを完了。 2/16 収納缶の引っ掛けに対し治具による解除を試みたが解除できなかった。 |
| 原因 | <ul style="list-style-type: none"> 構内輸送容器による燃料輸送時にチャンネルボックスの外表面と収納缶内表面間にガレキが挟まることにより燃料吊り上げ時の抵抗が増加したと推定。 |

| 対応 | <ul style="list-style-type: none"> 配備済の収納缶用の吊り治具を用いて、収納缶ごと専用のラックに収納。 吊り治具の使用にあたり、FHMのインターロック設定確認と事前の取り出し訓練を実施済。 燃料を収納缶ごとラックへ取り出し後、予備の収納缶を構内輸送容器に設置し、燃料取り出しを継続。 |

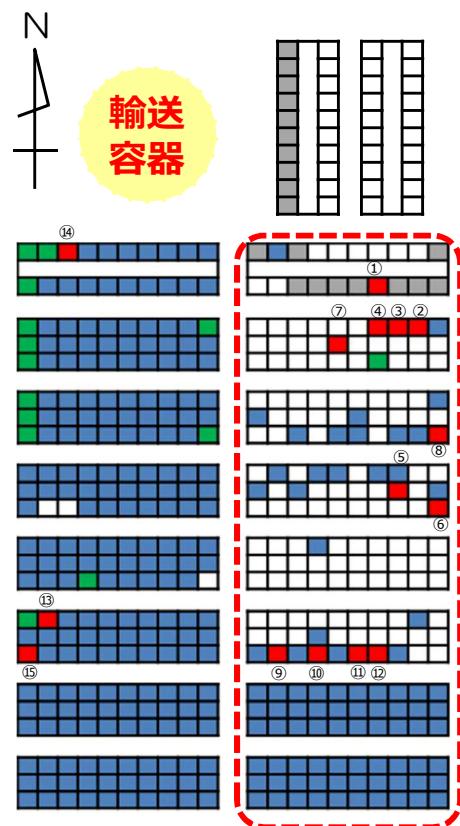
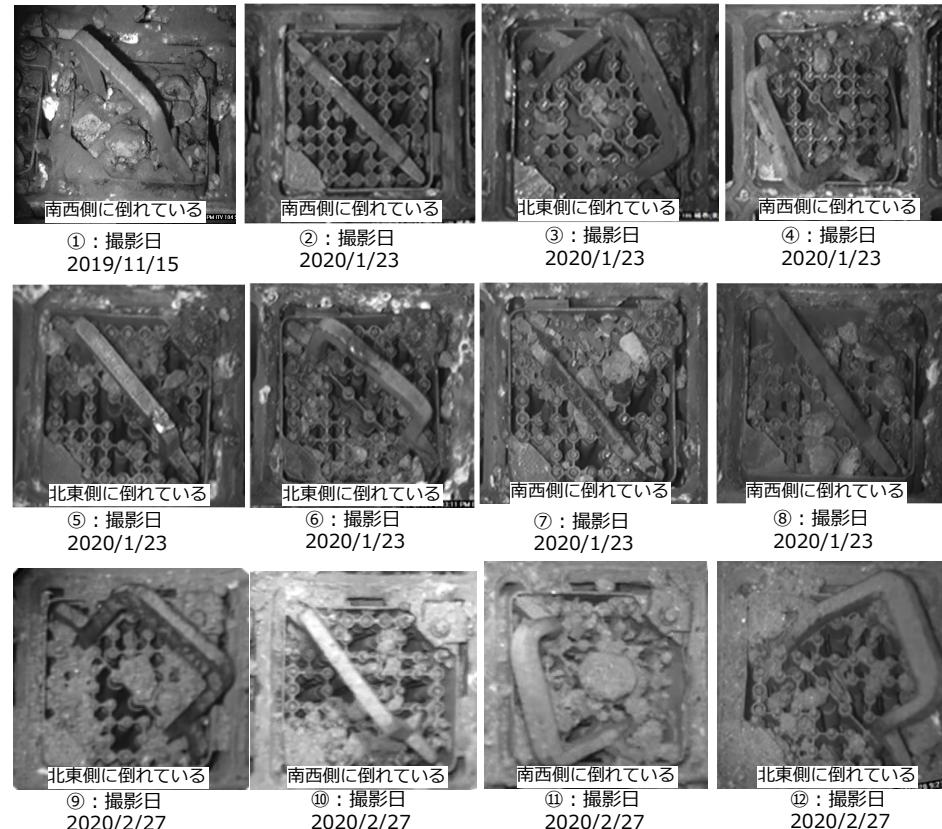
【参考10】 3号機SFP内燃料のハンドル状況の確認について

- ハンドル変形の目視確認は全燃料について完了。目視確認が難しい軽微な変形の有無は治具により最終判断するため、ガレキを撤去し、治具での判断後にガレキ撤去完了となる。
- 3月27日時点でハンドル変形を確認した燃料は15体。このうち既存FHM掴み具で把持角度を超過している可能性のあるハンドル変形燃料は4体。

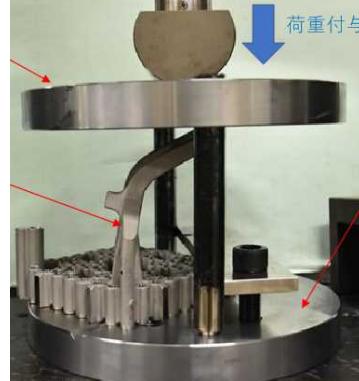
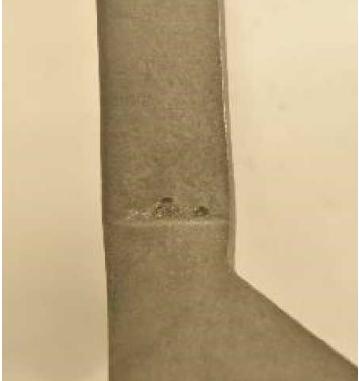
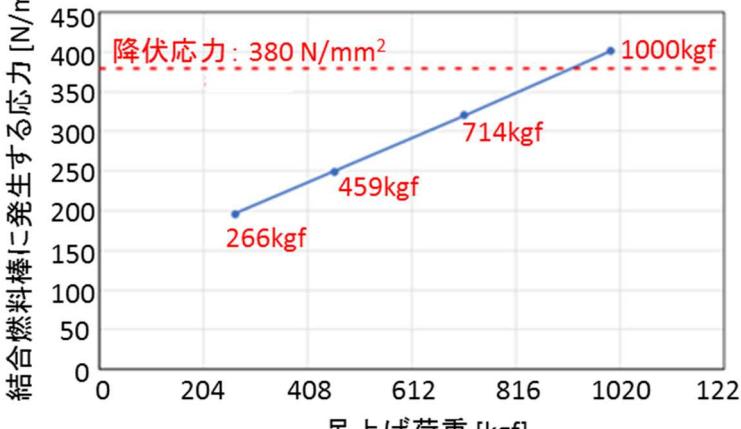
| 燃料ハンドル | 燃料棒（結合燃料棒） |
|---|--|
| <ul style="list-style-type: none"> 模擬ハンドルを用いた曲げ試験では80°以上の変形を付与した結果、ハンドルに有意なき裂は発生しないことを確認した。 変形を付与した模擬ハンドルを900kg以上の荷重で引張り試験を行った結果、ハンドルに有意なき裂は発生しないことを確認した。 <div style="display: flex; justify-content: space-around;"> <div style="text-align: center;"> <p>ハンドル変形付与の様子</p> </div> <div style="text-align: center;"> <p>引張り試験後の ハンドル変形箇所の様子</p> </div> </div> | <ul style="list-style-type: none"> ガレキ衝突解析を行い、ハンドルが90°程度変形した場合の結合燃料棒への影響評価の結果、燃料自重を支える結合燃料棒は2本以上は健全であることを確認した。 当該結果を考慮した吊り上げ評価を行い、700kg程度であれば問題なく吊り上げられることを確認した。 <div style="display: flex; align-items: center;"> <p>降伏応力: 380 N/mm²</p> <p>266kgf 459kgf 714kgf 1000kgf</p> <p>ハンドル変形燃料吊り上げ時に結合燃料棒に 発生する応力の評価結果 (8本ある結合燃料棒のうち、保守的に2本のみとして 吊り上げた場合の評価)</p> </div> |
