1号機PCV内部調査にかかる アクセスルート構築作業の状況

2020年4月30日

東京電力ホールディングス株式会社

1. X-2ペネからのPCV内部調査のためのアクセスルート構築

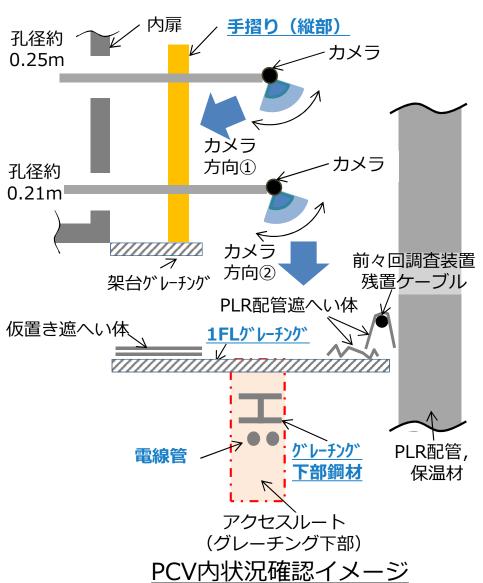
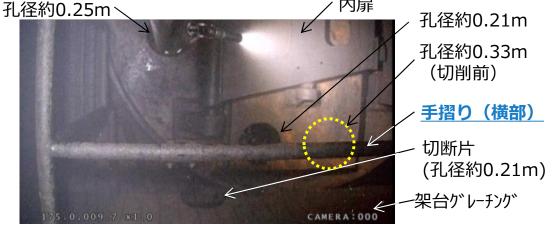
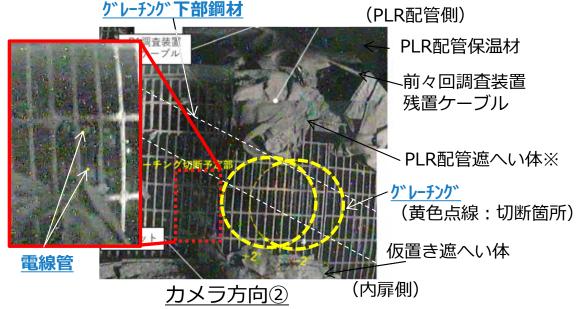
カメラ方向①

切断対象	確認結果	今後の対応
手摺り	AWJ装置およびアクセス・調査装置に干渉 する可能性あり。	当初計画通り, 切断を実施する。 対象は, 手摺(縦部および横部)。
グレーチング	切断予定箇所に作業の干渉となる落下物等は確認されず。 近傍にAWJ作業の影響により移動したと思われるPLR配管遮へい体*(基布と推定)を確認。	当初計画通り,切断を実施する。 ただし,今後のAWJ作業で,切断予定箇所 に当該落下物が移動した場合は,切削作業 前に治具等を用いて移動させる。
グレーチング 下部構造材	アクセスルート上に,グレーチング下部構造材を確認。	当初計画通り, 切断を実施する。
電線管	アクセスルート上(グレーチング下部構造材の下)に、電線管を確認。	当初計画通り, 切断を実施する。

- ■今後切断予定の手摺り・グレーチング・グレーチング下部構造材・電線管周辺をカメラで調査。
- ■主な調査結果(映像)は以下の通り。

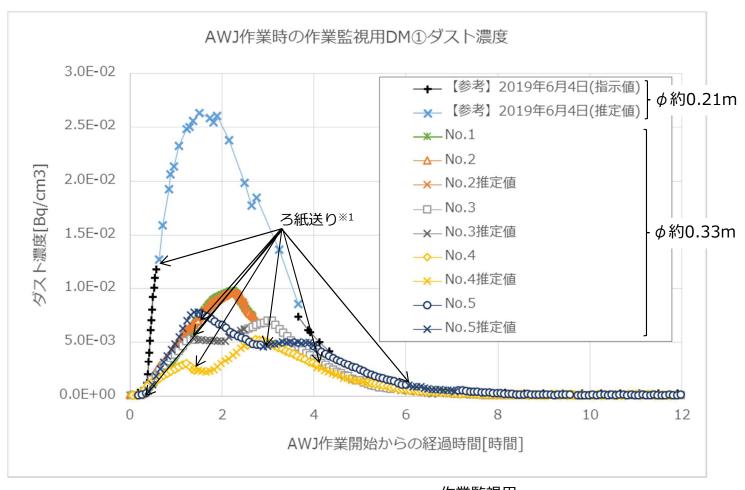
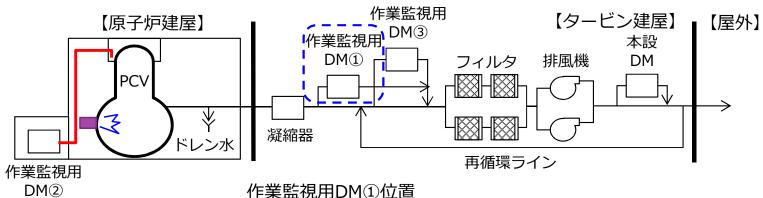
(参考) 切削作業(孔径約0.33m) の結果 (2/3)

※1:ろ紙送りの理由:ろ紙 を通過する流量が低下した場 合や,またろ紙上の放射能濃 度が高くなることで検出器が 応答しきれない状況を未然に 防ぎ,測定値の信頼性を担保 するため,ろ紙送りが自動動 作。ろ紙送り後はダスト濃度 を正確に測定できないため, データから除外。

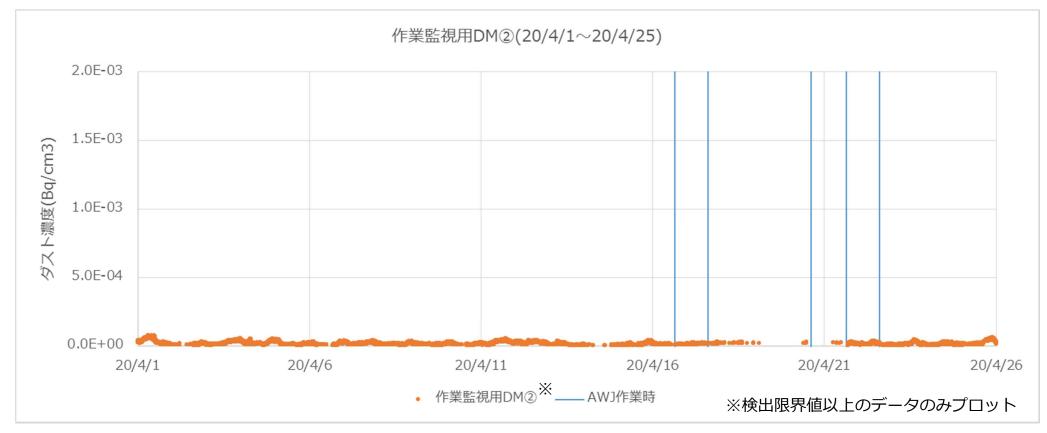
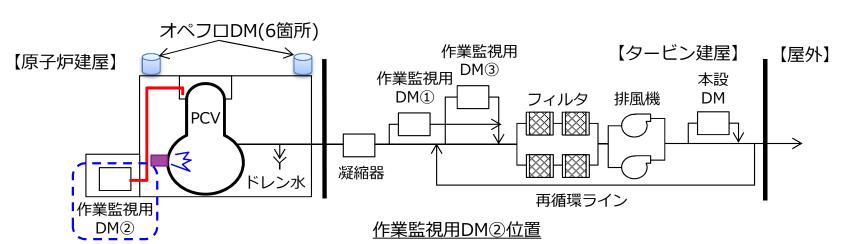
(参考) 切削作業(孔径約0.33m) の結果 (3/3)

■ AWJ作業によるPCVヘッド近傍のダスト濃度は有意な変動は確認されていない。
