建屋周辺の地下水位、汚染水発生状況

2020年5月28日

東京電力ホールディングス株式会社

1. 建屋周辺の地下水位、サブドレン等のくみ上げ量について	P2～3
2. 汚染水発生状況について	P4
参考資料	P5～23

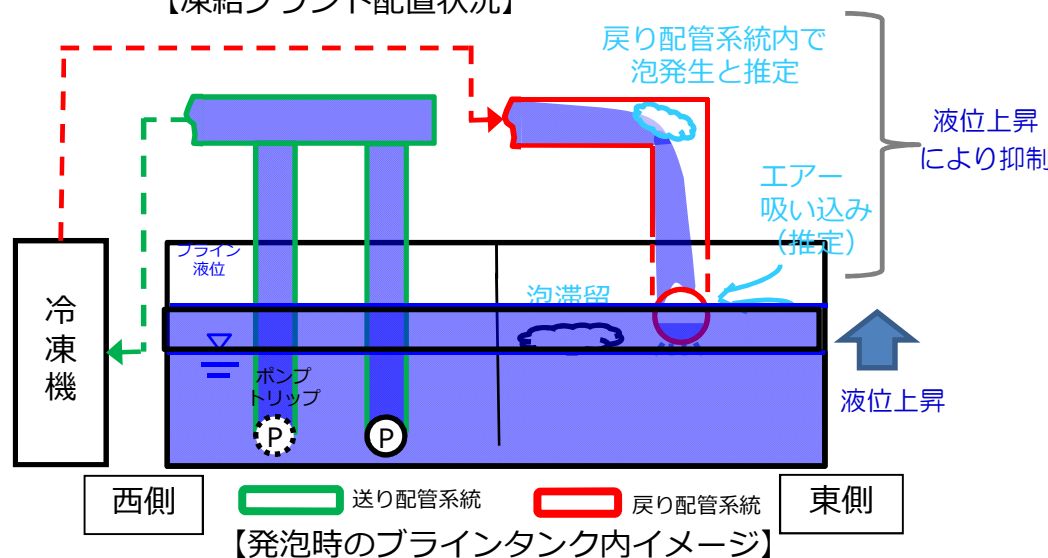
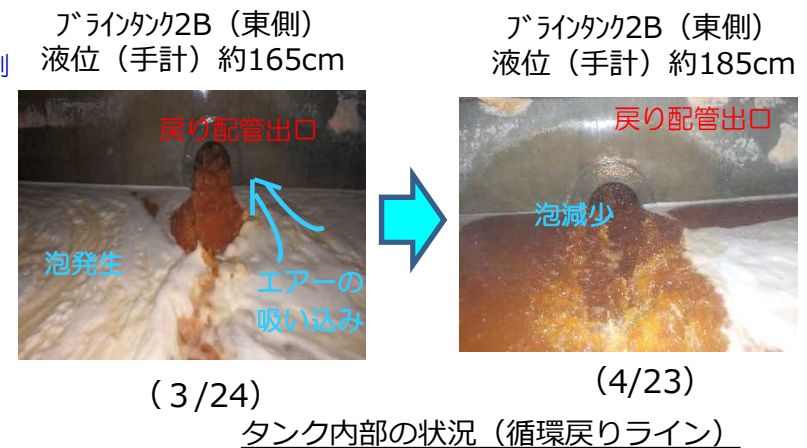
- ブラインを補充して高液位・定格流量を保ちながら運転を継続している事で、2月に2系統のタンク内で確認された発泡事象は抑制されている状況である。
- また、3/17から実施しているブラインの浄化運転も継続した結果、タンク内の不溶解鉄に関して低減してきており、今後も浄化運転を継続していく。
- これらの状況から、タンク液位低下時にエアーの吸い込みが発生して発泡事象が発生、不溶解鉄の増加が発泡事象を促進させた可能性も考えられる（促進させる要因については不明）
- 今後は、液位計点検、高液位保持（液位監視）、浄化運転の継続し、ブラインの確実な管理を行っていく。

(2系統側) 2/10
不溶解鉄：77mg/L (3/12) 5/12
17mg/L (4/23)
【ブラインタンク内部状況】

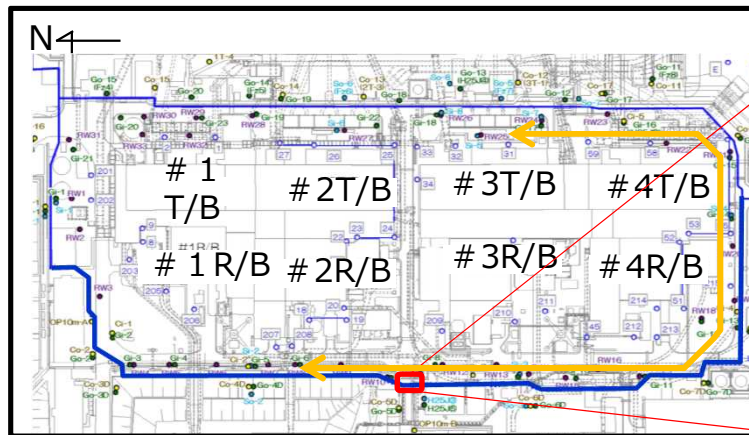
【KEY-PLAN】ブラインタンク2系統供給範囲
(ヘッダー管24箇所)

- 2019年12月26日に陸側遮水壁ブラインタンク2系統の液位レベルが低下しており、現場目視確認の結果、2号機R/B山側のヘッダー管6BLK-H1の凍結管1890-6Tの凍結管頭部付近の配管継ぎ手においてブラインの漏えいが確認されたため、当該凍結管のブラインの供給を停止した。
- その後、継続的に調査を行った結果、近傍の凍結管3箇所においてもブラインの漏えいが確認されたため、漏えい個所の材料交換を行い、ブラインの供給を再開した。
(漏洩量：約16m³。ブライン供給再開日：2020年1月31日)
- 漏えい要因については、次頁参照。

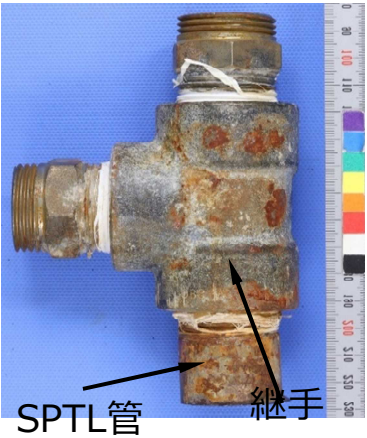
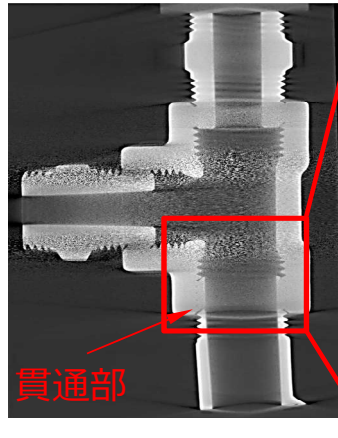
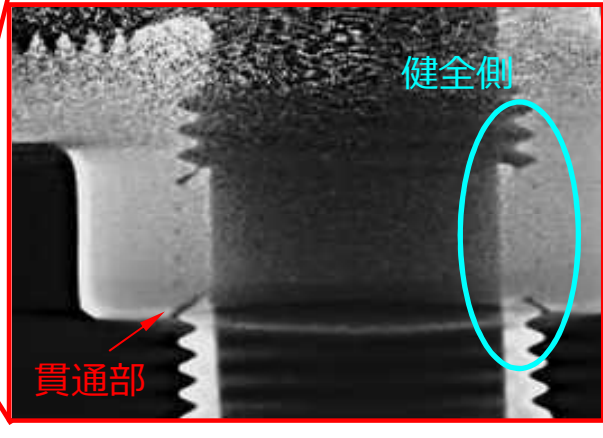
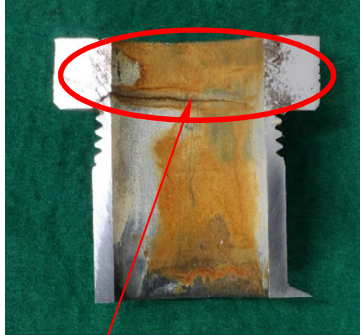
部材写真	CT画像	CT画像 (拡大)	マクロ観察結果
1880 -6T

- ブラインが漏えいした要因をCT検査等で分析したところ、凍結管に亀裂が入っていることが確認できた。
- 亀裂部を走査型顕微鏡による破面観察の結果ステップと呼ばれる疲労破壊の特徴が確認できた。
- また周辺の金属組織構造を金相観察にて詳細に分析したところ、腐食ピットや腐食生成物、部材の減肉は認められなかった。
- これらから凍結管の亀裂要因は、化学的要因ではなく、機械的要因による疲労破壊と推定できる。
- 振動の影響範囲を把握するため、漏洩した凍結管の周辺凍結管についても上記調査を実施予定。

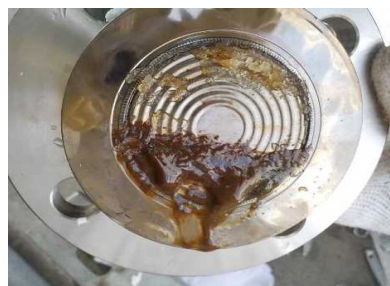
【液位計受圧部写真】

- ブライン漏えい復旧後、2系統のブラインタンクにブラインを補充し、液位を上昇させた。その後、2系統のタンク内に泡が発生していることが確認され、タンク内の泡の除去を行っている。（詳細次頁）
- 2月末～3月上旬にかけて、1系統、2系統の液位計の点検時に、受圧部に付着物（塩化カルシウム結晶等）が確認されたため、清掃を実施した。その結果、清掃前に確認された計測結果のばらつきは解消されたため、今後は定期的に液位計のメンテナンスを実施する予定である。
