1号機PCV内部調査にかかる アクセスルート構築作業の状況

2020年5月28日

東京電力ホールディングス株式会社

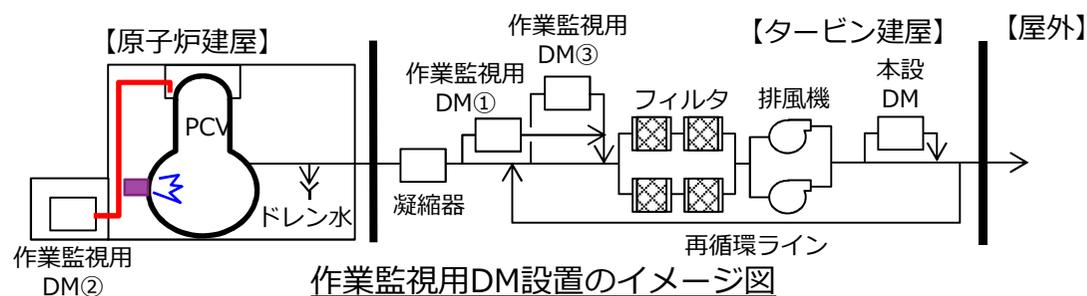
- アクセスルート構築作業を2019年4月8日より着手しており、外扉の切削完了後、6月4日にX-2ペネ内扉に、AWJ※¹にて孔（孔径約0.21m）を開ける作業中、PCV内のダスト濃度上昇を早期検知するためのダストモニタ（下記図の作業監視用DM①）の値が作業管理値（ $1.7 \times 10^{-2} \text{Bq/cm}^3$ ）※²に達したことを確認

※作業監視用DM①の下流側にダストを除去するフィルタがあり、フィルタの下流のダストモニタ（下記図の本設DM）には有意な変動はなく、環境への影響はないことを確認

- その後、ダストモニタを増設し、ダスト濃度の監視を充実・継続しつつ、切削量を制限した上で、作業を実施し、内扉の切削が完了（2019年7月～2020年4月22日）
- 5月26日からPCV内干渉物のうち手摺(縦部)の切断作業を実施中。

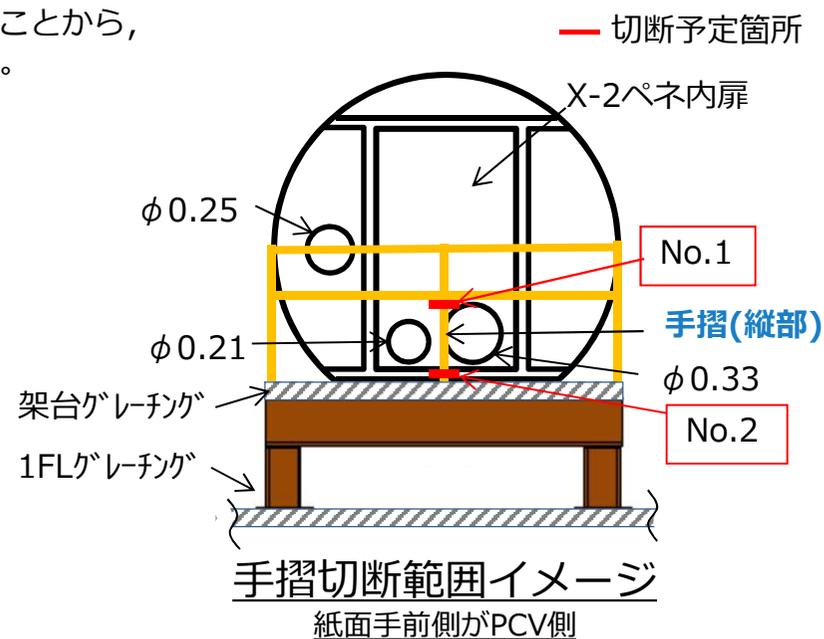
(参考) 切削作業 (手摺 (縦部)) の結果 (1/2)

No.	施工範囲 (計画)		作業監視用DM① の最大ダスト濃度 [Bq/cm ³]	備考
	ノズル移動範囲	切削角度		
1(5/26)	-25°~+25°	50°	2.5×10 ⁻³	
2	-25°~+25°	50°	1.8×10 ⁻³	※

※5月27日の作業中にAWJ装置の高圧ポンプ圧力の低下を確認したことから、
念のため切断作業を停止。ポンプを復旧次第、作業を再開する予定。

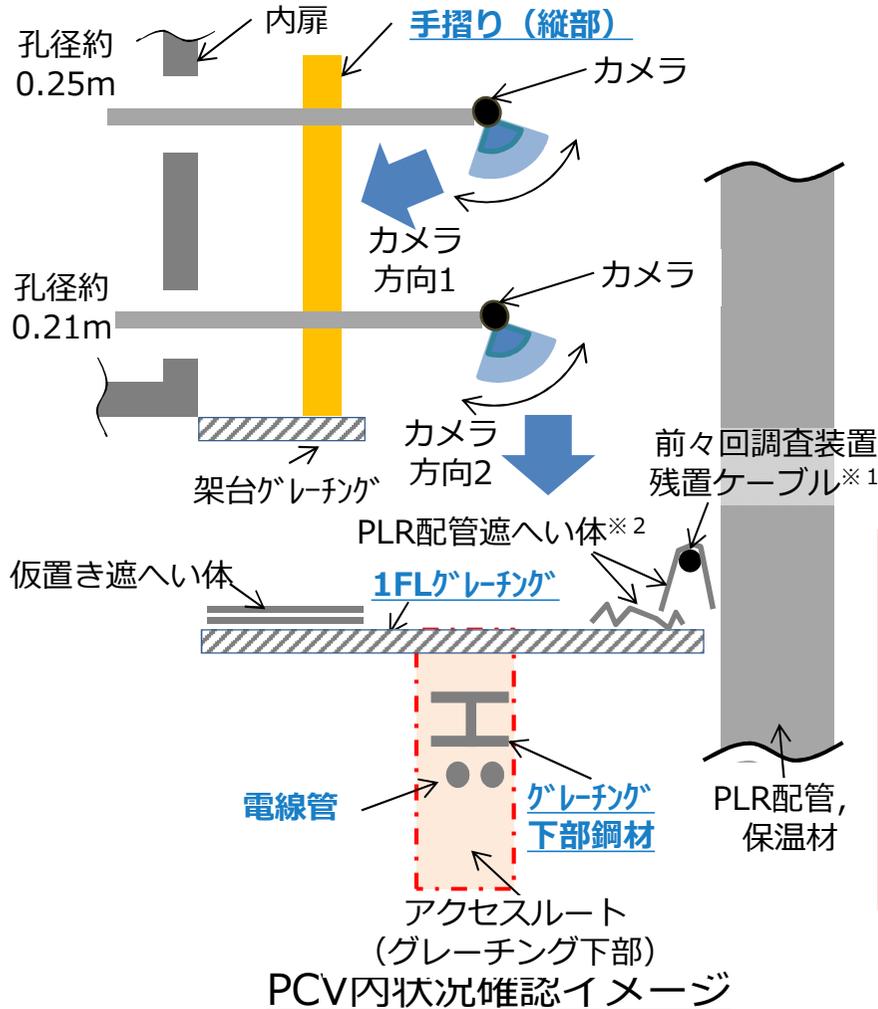
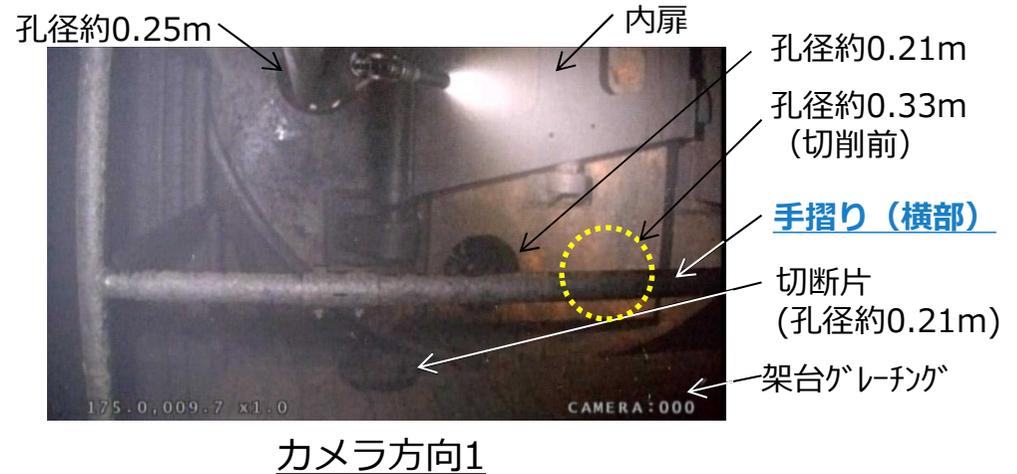
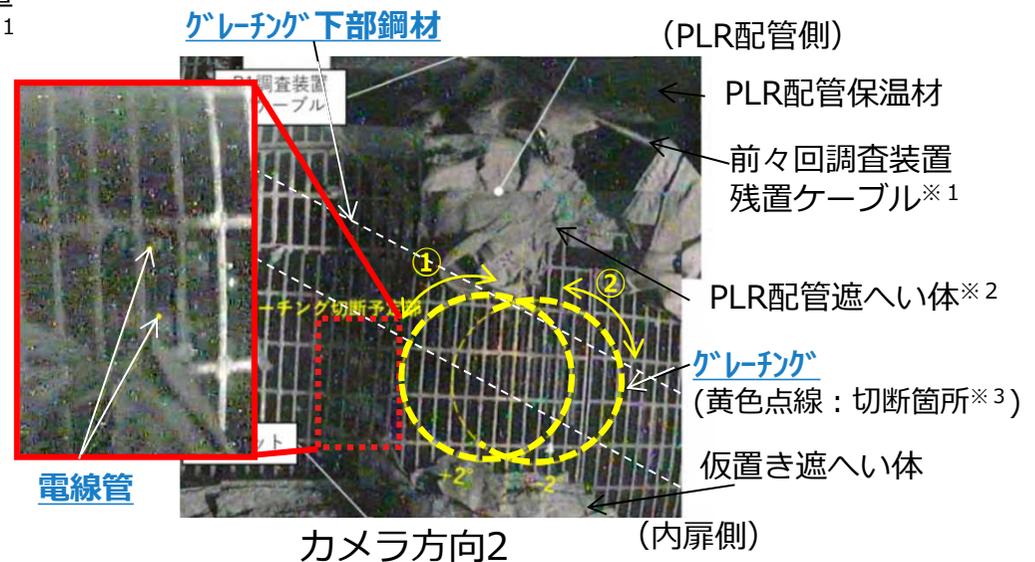
(参考) PCV内グレーチング周辺部の状況確認結果 (2 / 2)

- 今後切断予定の手摺り・グレーチング・グレーチング下部構造材・電線管周辺をカメラで調査。
- 主な調査結果 (映像) は以下の通り。

※1：2015年4月に実施した1号機PCV内部調査 (前々回調査) に使用し、残置した調査装置のケーブル

※2：2015年4月に実施した1号機PCV内部調査 (前々回調査) において、一部の遮へい体と推定される落下物を確認済

※3：アクセス・調査装置の通過性を確保するため、AWJ装置を真下から角度を2°ずつ左右にふり、①、②の順番で切断

切断対象	確認結果	今後の対応
手摺り	AWJ装置およびアクセス・調査装置に干渉する可能性あり。	当初計画通り、AWJで切断を実施する。対象は、手摺（縦部および横部）。
グレーチング	切断予定箇所に作業の干渉となる落下物等は確認されず。 近傍にAWJ作業の影響により移動したと思われるPLR配管遮へい体※（基布と推定）を確認。	当初計画通り、AWJで切断を実施する。ただし、今後のAWJ作業で、切断予定箇所に当該落下物が移動した場合は、切削作業前に治具等を用いて移動させる。
グレーチング下部構造材	アクセスルート上に、グレーチング下部構造材を確認。	当初計画通り、AWJで切断を実施する。
電線管	アクセスルート上（グレーチング下部構造材の下）に、電線管を確認。	当初計画通り、AWJで切断を実施する。
