3号機 燃料デブリ冷却状況の確認試験の結果について

2020年5月28日

東京電力ホールディングス株式会社

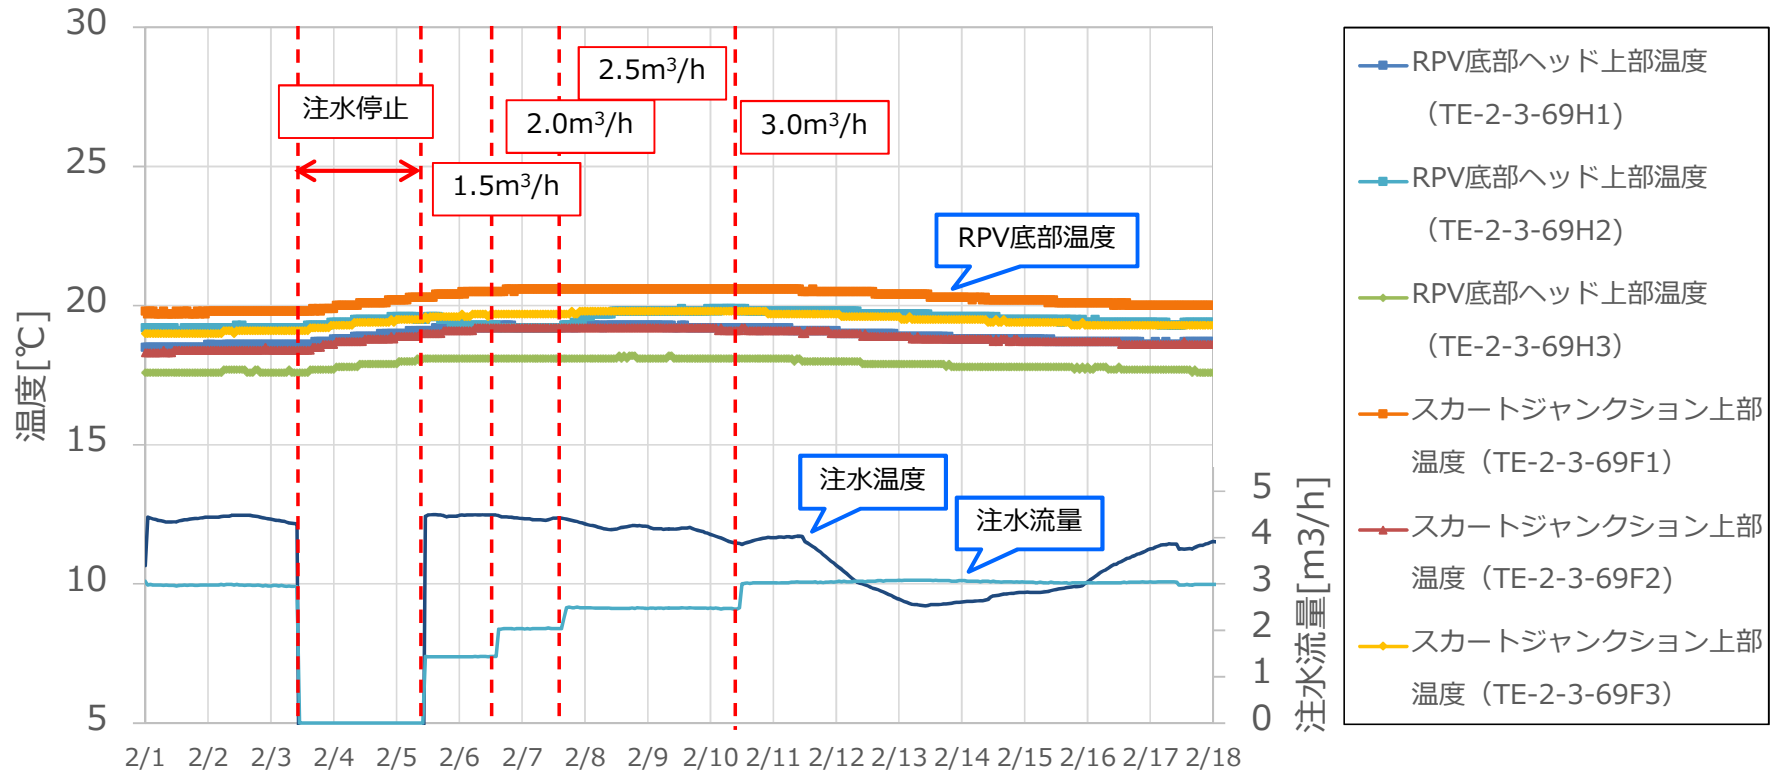
①試験中の温度データ (RPV底部温度)

- RPV底部温度は全体的に緩やかな上昇（約0.6℃）を確認した。
- 1.5m³/hでの注水再開以降も大きな温度上昇はなく， RPV底部温度は注水量増加・注水温度低下とともに全体的に緩やかに温度低下傾向であった。

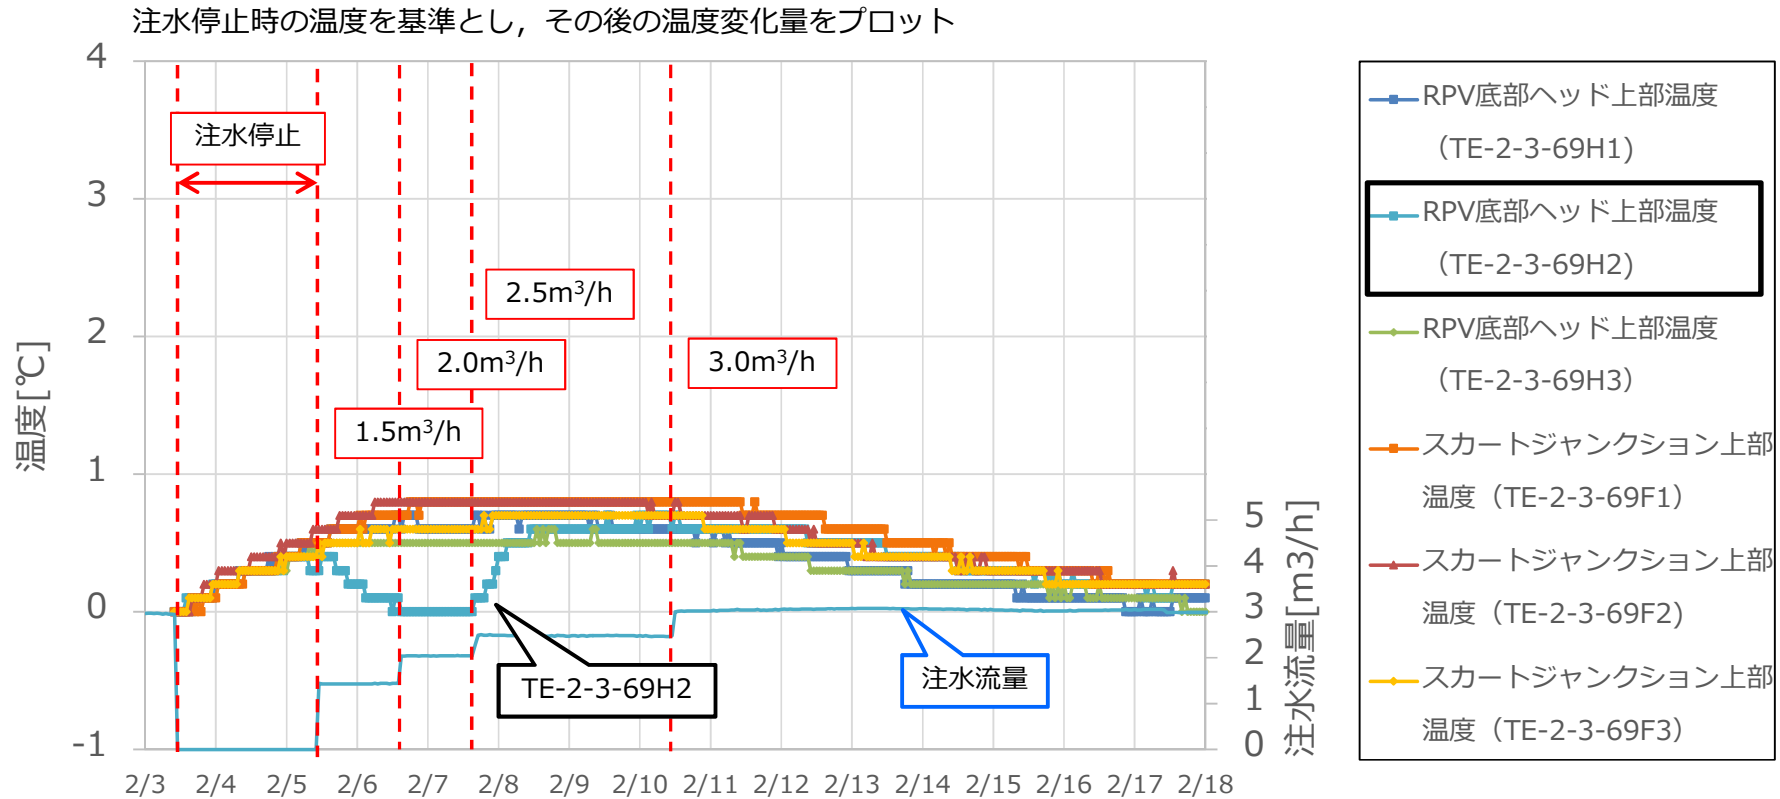
(参考)RPV底部温度の温度変化量

- RPV底部ヘッド上部温度 (TE-2-3-69H2) において、注水再開後、一時的に温度が低下した。
- RPV底部ヘッド上部温度 (TE-2-3-69H2) において2.5m³/hに注水量を増加した後、温度が上昇した。

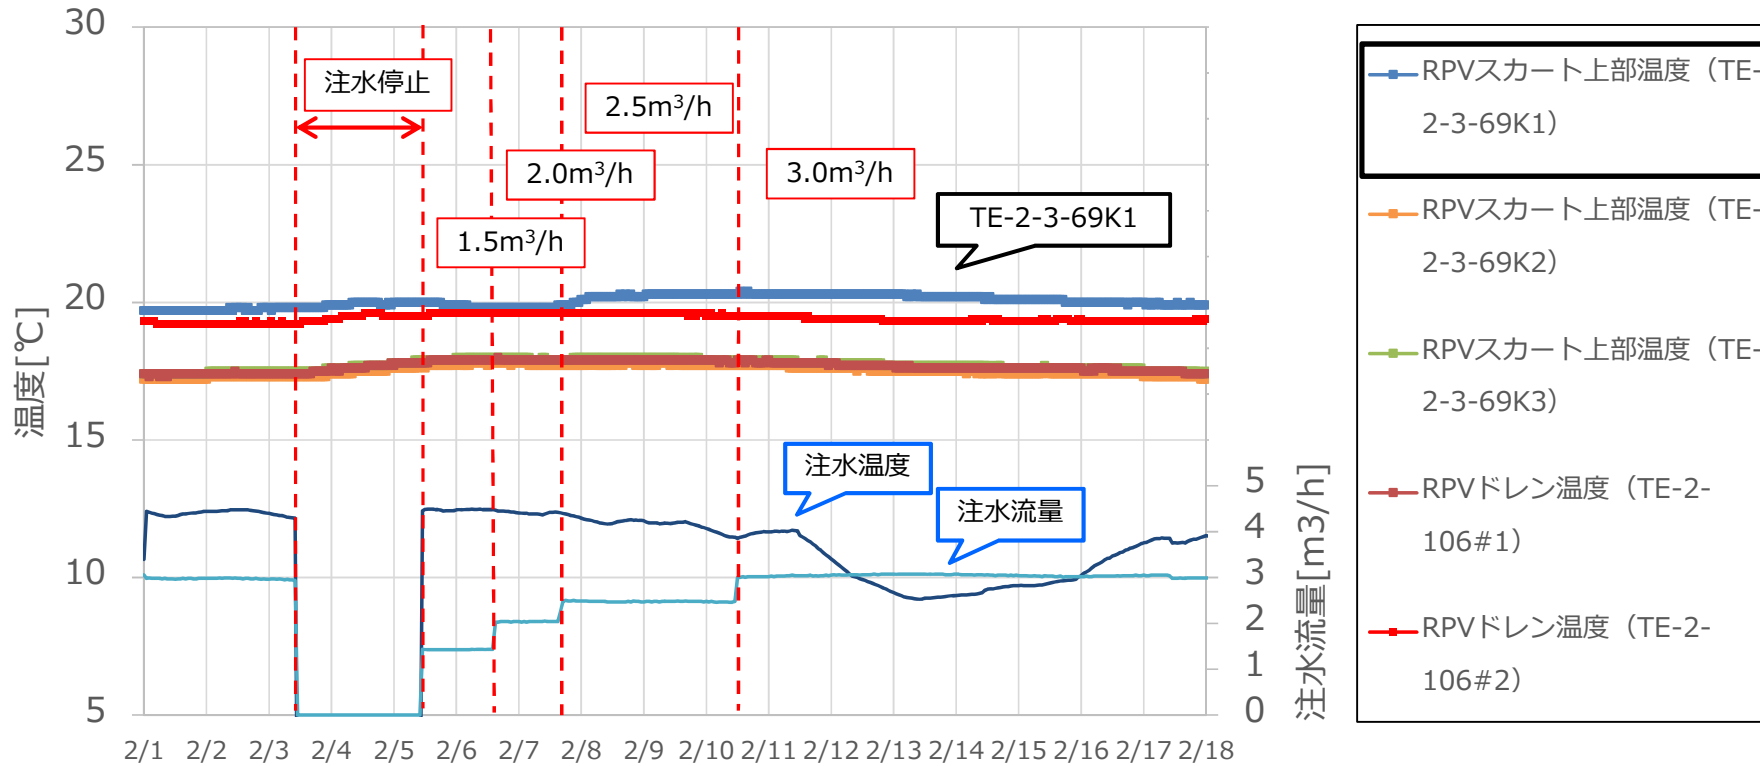
①試験中の温度データ (RPV下部周辺温度)

- RPV下部周辺温度はRPV底部温度と概ね同等で推移しており、周方向・高さ方向の設置位置の違いによる温度挙動に明確な違いは確認されなかった。
- RPVスカート上部温度(TE-2-3-69K1)については注水再開後、温度上昇が大きく注水量を2.5m³/hに増加した後、温度が上昇した。

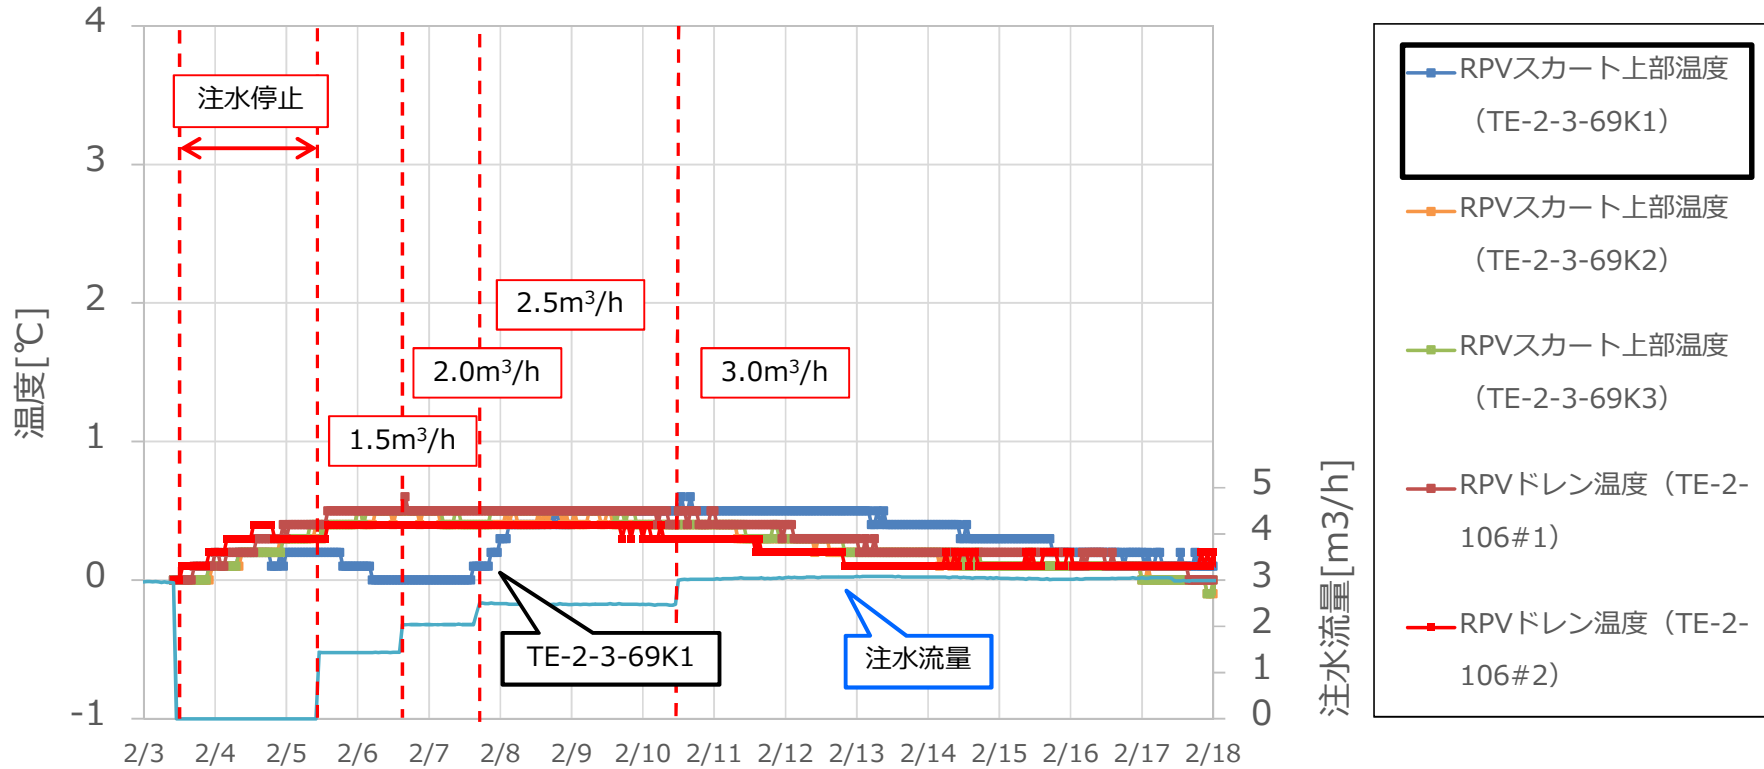
(参考)RPV下部周辺温度の温度変化量

- RPVスカート上部温度(TE-2-3-69K1)は、注水再開後、一時的に温度が低下した。
- RPVスカート上部温度(TE-2-3-69K1)は注水量を2.5m³/hに増加した後、温度が上昇した。
- 以上はRPV底部ヘッド上部温度 (TE-2-3-69H2)でも類似した挙動が確認されている。

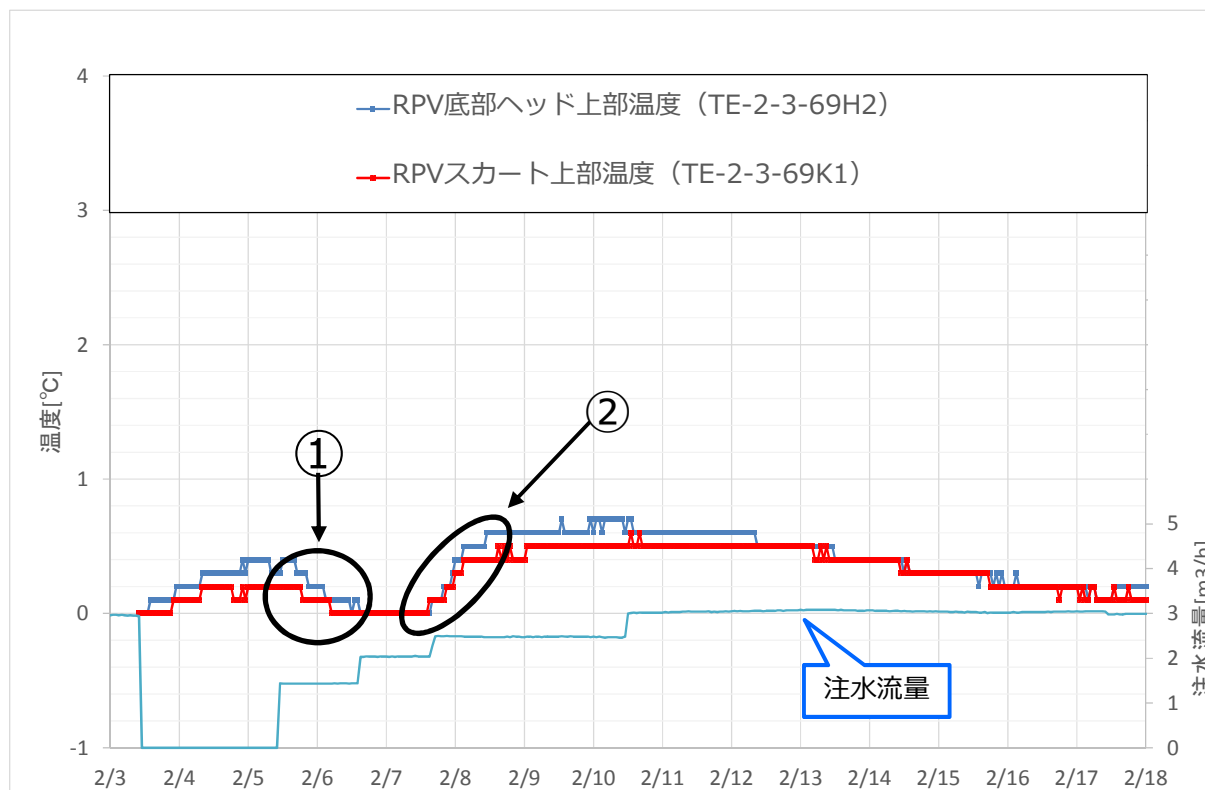
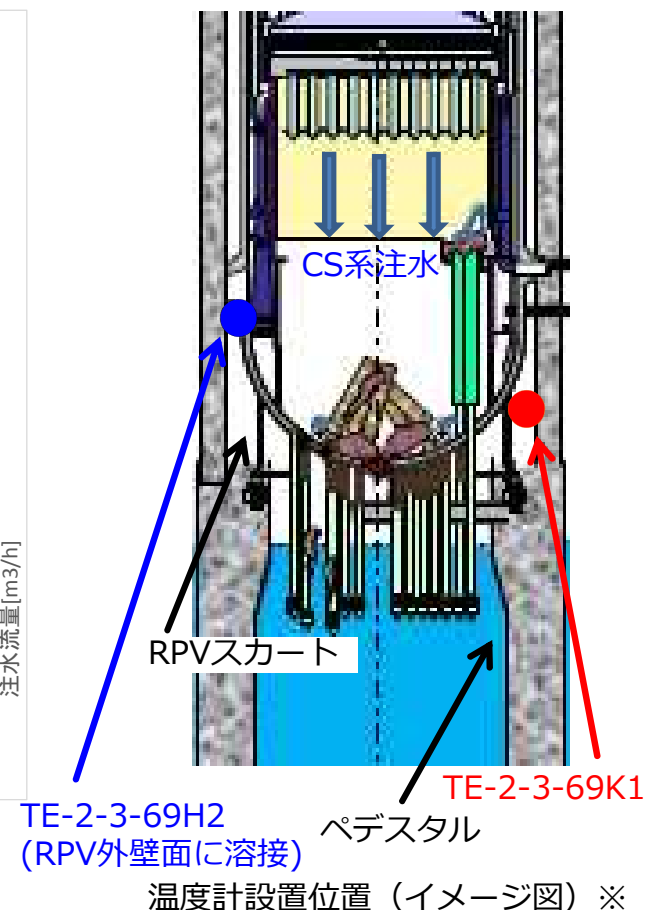
①RPV底部温度, RPV下部周辺温度の挙動考察 (1/2)

- ① 注水再開後, 一時的に温度が低下した。
- ② 注水量を2.5m³/hに増加したあたりから温度が上昇した。

■ TE-2-3-69H2,K1は高さで約 1.5m, 方位で約135°の差があり, 設置高さや方位は異なる。

- RPV底部ヘッド上部温度 (TE-2-3-69H2)とRPVスカート上部温度 (TE-2-3-69K1)で, 注水再開後の温度低下が大きく, 注水量を2.5m³/hに増加したあたりから温度上昇が確認されたことについては, 以下のような要因による可能性を推定している。

- TE-2-3-69H2,TE-2-3-69K1の挙動は炉内の水の流れや空気の流れの影響を受けている可能性がある。
- 注水流量の変化に応じて, 温度挙動が変化していることから, 炉内で局所的な水溜まりが形成され, 溜まり水がデブリ等の熱源により温められ蒸発・対流している可能性がある。

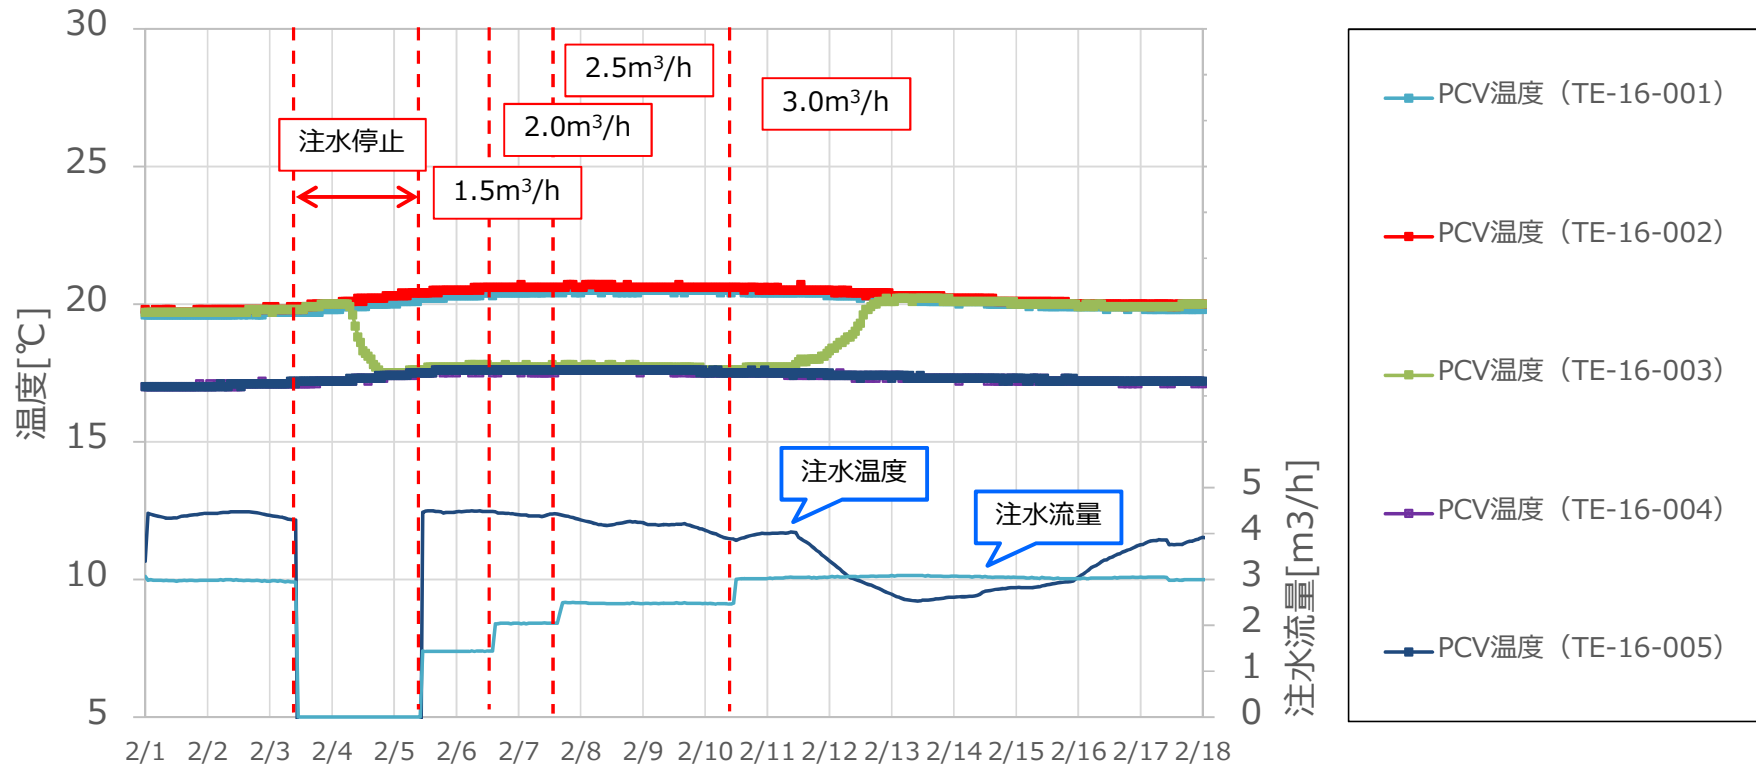
②試験中の温度データ（PCV温度：新設温度計）

- PCV新設温度計は全体的に緩やかな上昇（約0.7℃）を確認した。
- 注水停止後，TE-16-003の指示値の低下を確認した。
- TE-16-003の指示値の低下はこれまでPCV水中にあったTE-16-003が，注水停止に伴うPCV水位低下により，一時的に気相露出したためと推定している。
（従前よりPCV水温は気相部温度よりも若干高めの傾向）

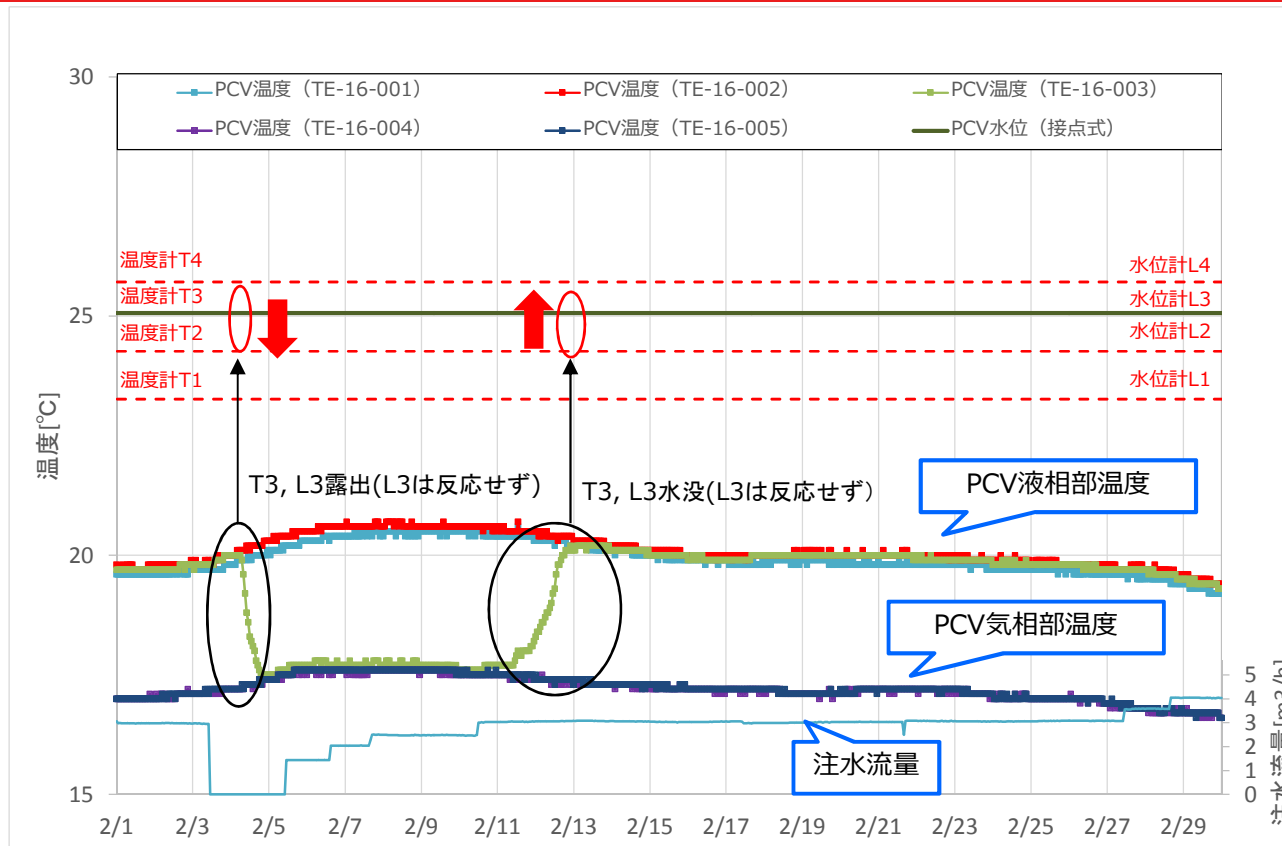
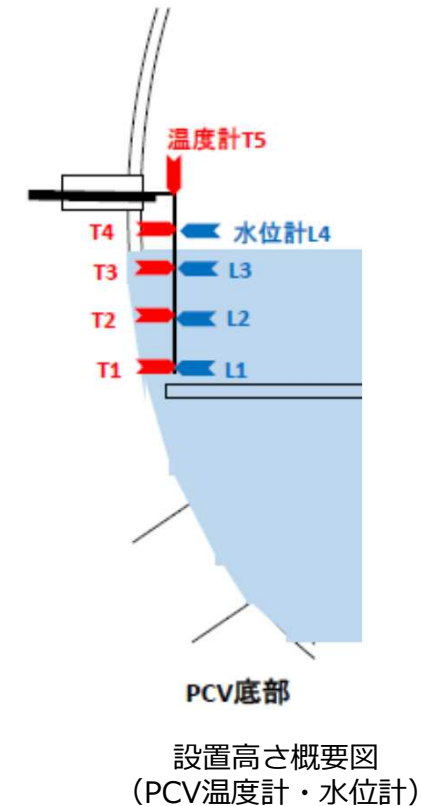
② PCV水位の変動に伴うPCV水温の挙動

- PCV水温を測定しているTE-16-003において2/4頃より温度低下を確認した
- 注水再開後の2/11頃より温度上昇が確認され、2/12頃より液相部温度を示すTE-16-001, 002と同程度で推移。
- これは注水停止に伴うPCV水位の低下によりTE-16-003が露出、水没したことによる影響と推定。

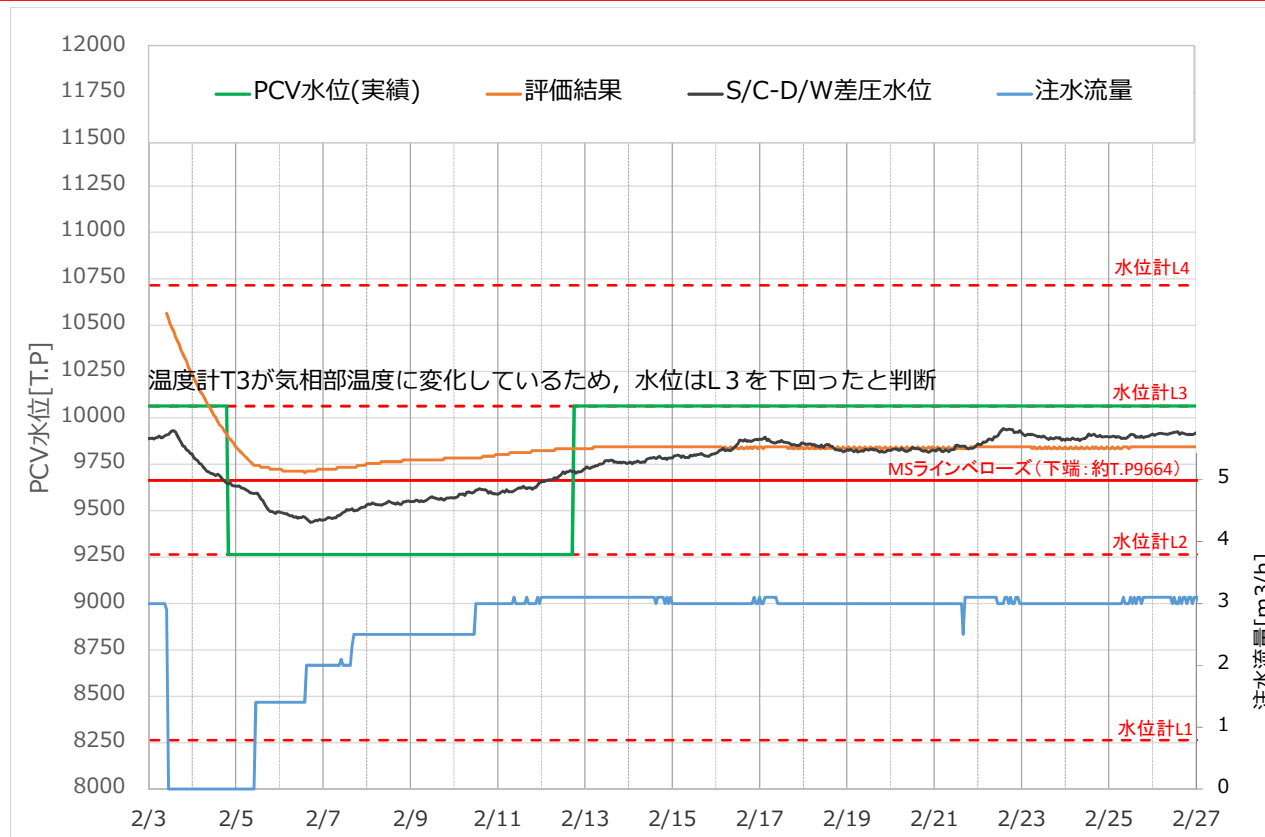
② PCV水位の挙動評価

- MSIV室内の調査結果※より得られた知見に基づき、簡易的にPCV水位の挙動を評価し、実績を概ね再現していることを確認した。 ※ 3号機主蒸気隔離弁(MSIV)室内調査結果について 平成26年5月29日
- 注水停止中にMSIV室上方から水の流れる音を確認しており、MSラインベローズからの漏えいは継続していたと考えられる。
- 以上より注水停止中のPCV水位はMSラインベローズに至らなかったと推定している。

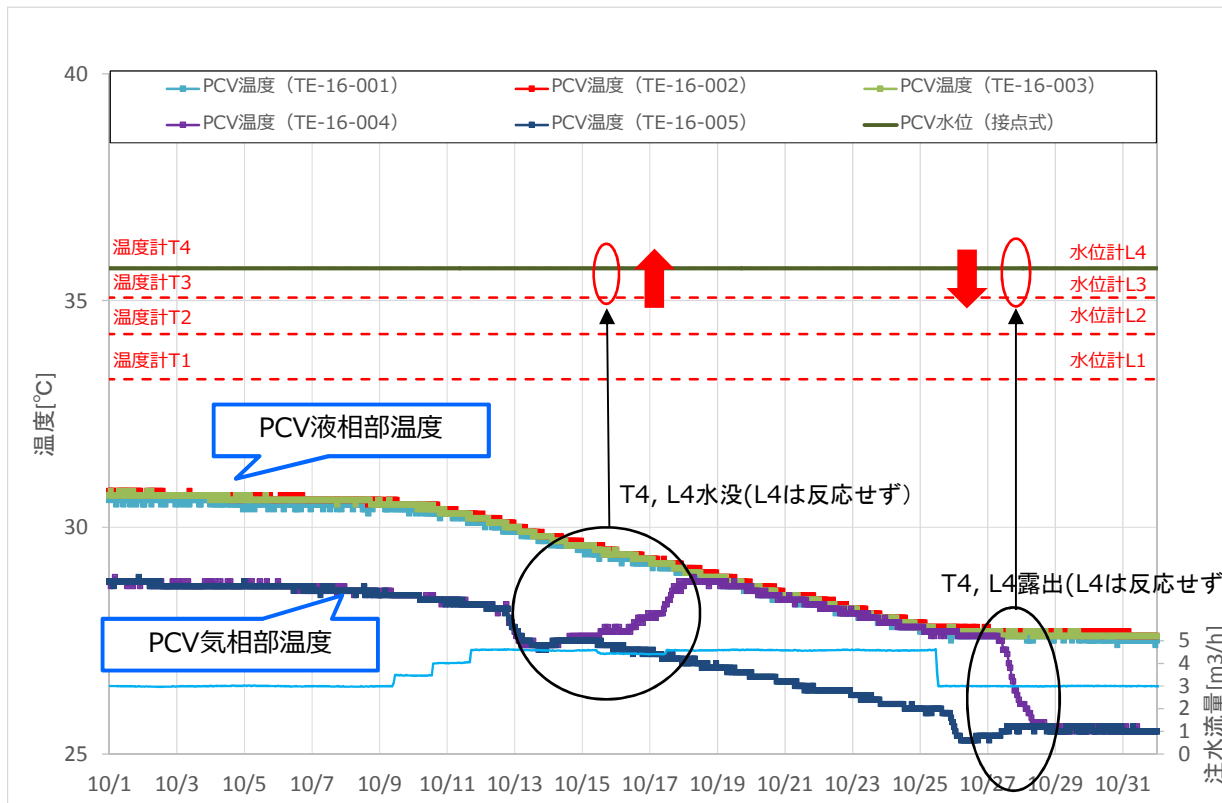
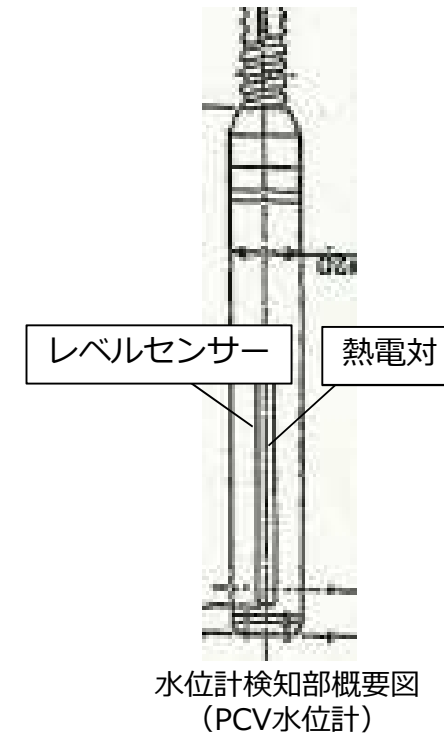
(参考)PCV水位計の不動作に関する考察 (過去注水変更時の傾向)

- 水位計指示値はL4を示しているが、注水変更に伴う温度計指示値の変動より、実際の水位はL3からL4, L4からL3へ変化していたと考えられるため、水位計L4の誤動作と推定。
- 水位計の誤動作については検出器周辺環境により影響を受ける可能性があり、不純物の付着、結露等による誤動作したと推定している。
- なお、水位計の指示値がL4からL3へ変化したことを2019年12月に確認している。

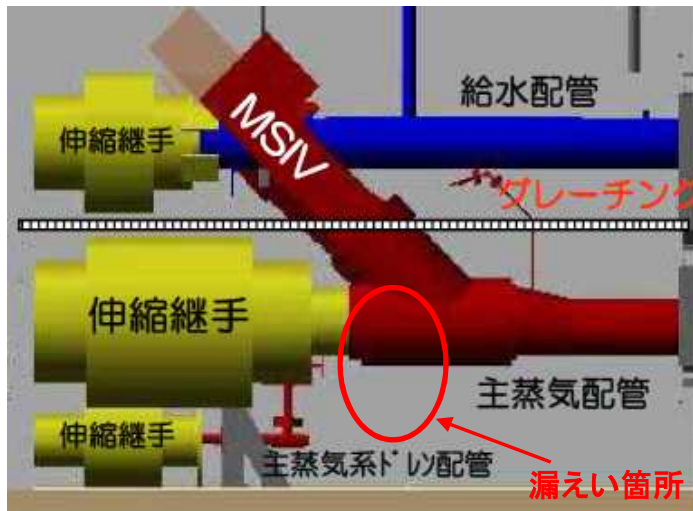
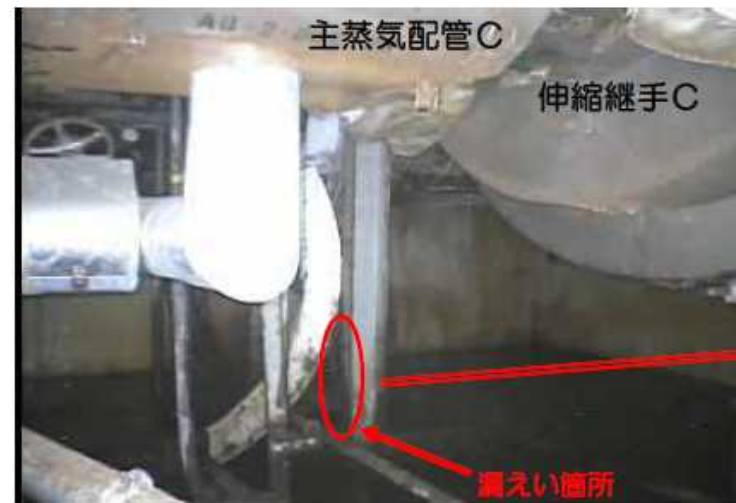
(参考) PCV漏洩箇所の推定 (MSラインベローズ)

- 3号機では、MSIV室内の調査結果より、MSIV室内の主蒸気配管の伸縮継手周辺からPCV内の水が漏えいしていることを確認している。
- 注水停止中にMSラインベローズからの漏えい継続を確認するため、MSIV室上方にて漏えい音の聞き取りを実施した。
- 聞き取りの結果、水の流れる音を確認しており、MSIV室からの漏えいが継続していたと推定している。

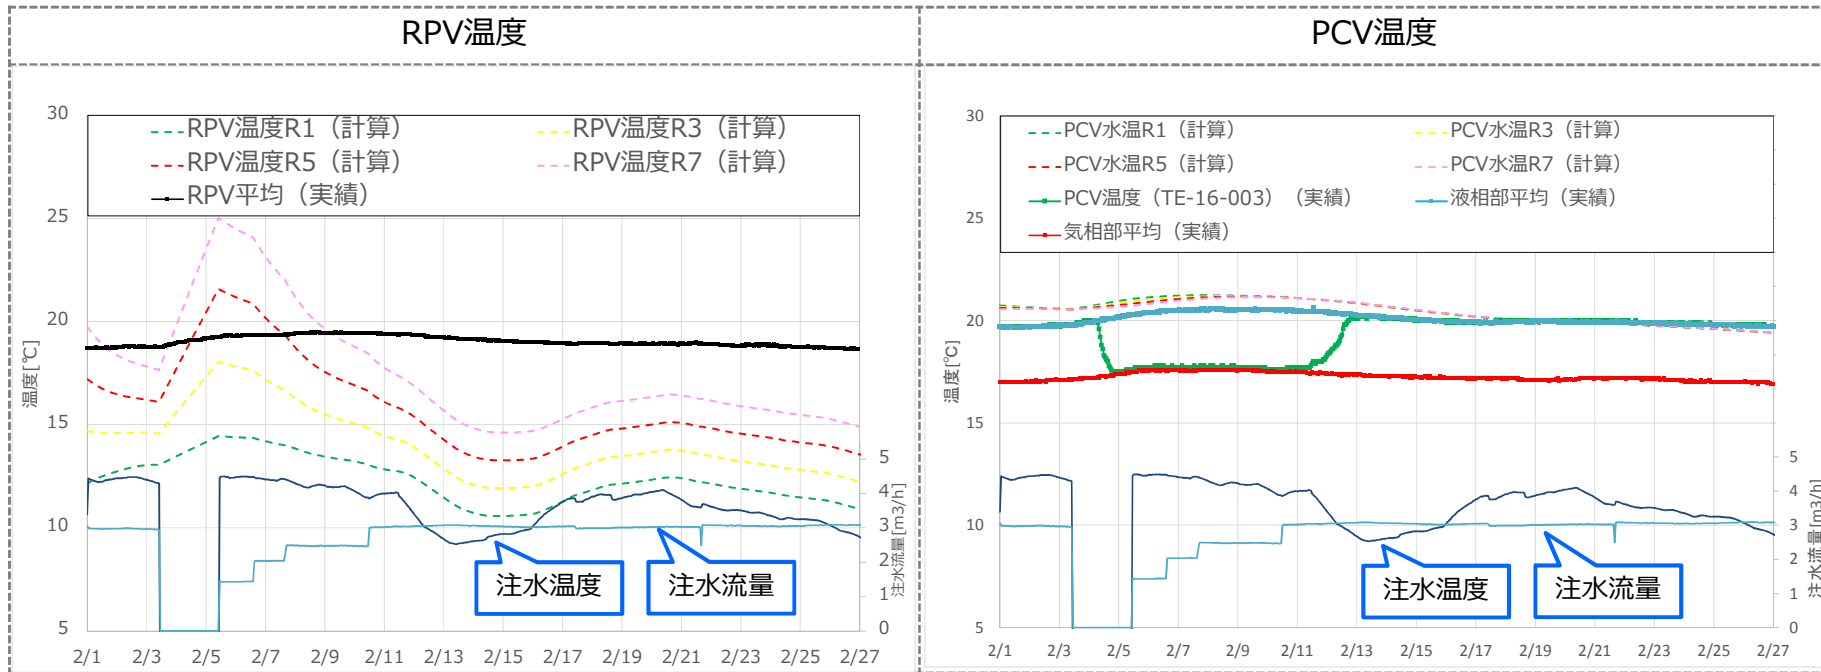
熱バランス評価と実績温度の比較（注水温度・気温を反映）

- RPV温度について，R1※のケースでは，全体的に温度を低めに評価する傾向。一方，R3～R7※のケースでは温度評価は温度計指示に近づくが，注水停止時の温度上昇を過大に評価する傾向であった。
- PCV温度は概ね実績温度を再現している一方で，PCV水温と気温の違いなど，局所的な温度変化まではモデル上考慮しておらず，再現できていない。

- 熱バランスモデルと実際の測定値には差異が生じている原因として、以下のような3号機のプラントの特徴が影響している可能性が考えられる。
 - (1) PCV保有水量が多いこと（PCV水位が高いこと）
 - PCV保有水量の違いは、PCV全体の熱容量の大きさに影響するため、PCV温度の過渡変化時の時定数に影響する可能性がある。
 - PCV保有水量が多いことにより、液相内での温度分布が発生しやすくなる可能性がある。
 - ペDESTAL内やPCV底部における燃料デブリの水没状態の違いにより、燃料デブリから冷却水への伝熱量に差異がある可能性がある。
 - (2) 温度測定の不確かさ
 - 温度計は周方向・高さ方向に複数設置されているものの、設置位置によっては、細かい温度分布を観測できていない可能性がある。
 - 既設温度計は事故の影響により絶縁が低下しており、指示値に不確かさがある。(最大20℃程度)なお、PCVには、事故後に新しく温度計を設置している。
- これらの特徴は1号機にも共通しており、1号機の試験結果の考察において予め評価したとおり※、1号機と3号機の試験結果で類似した傾向が確認された。

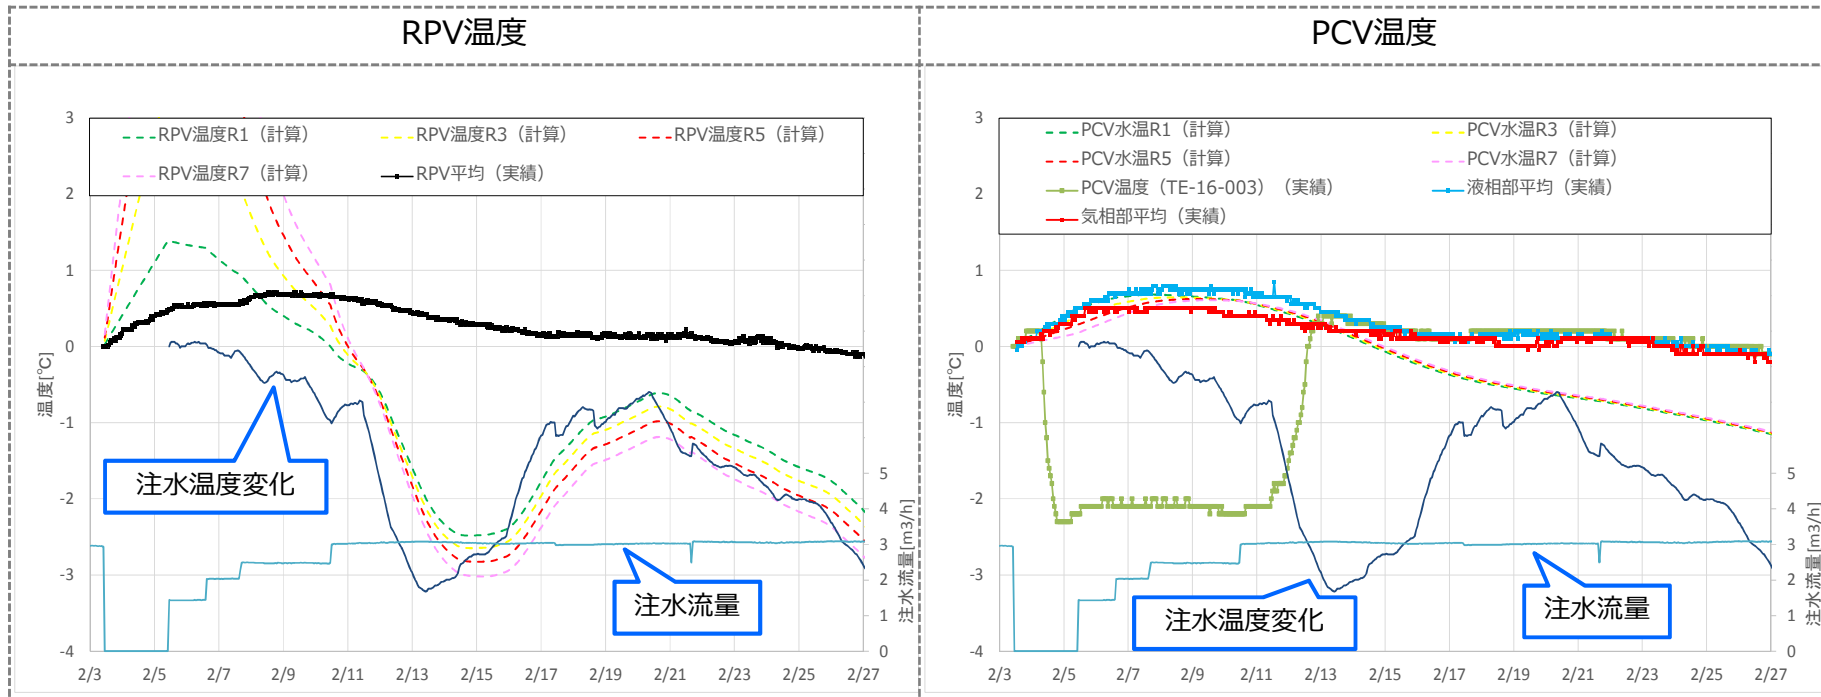
(参考) 注水停止中の温度上昇評価と実績の比較

- 注水停止中の温度上昇はRPV温度、PCV温度ともに概ね評価の範囲内であった。
- RPV温度は、評価よりも温度上昇の開始が遅く、温度上昇量も小さい結果となった。また、PCVの温度上昇量と比べても、RPVの温度上昇量は小さい結果となった。
- PCVの温度上昇は、PCV水温、気温ともに、R1のケースに概ね合致する結果であった。また、温度上昇時の傾きは概ね一致したものの、注水再開以降の温度低下傾向が評価より実績の方が遅い傾向がある。

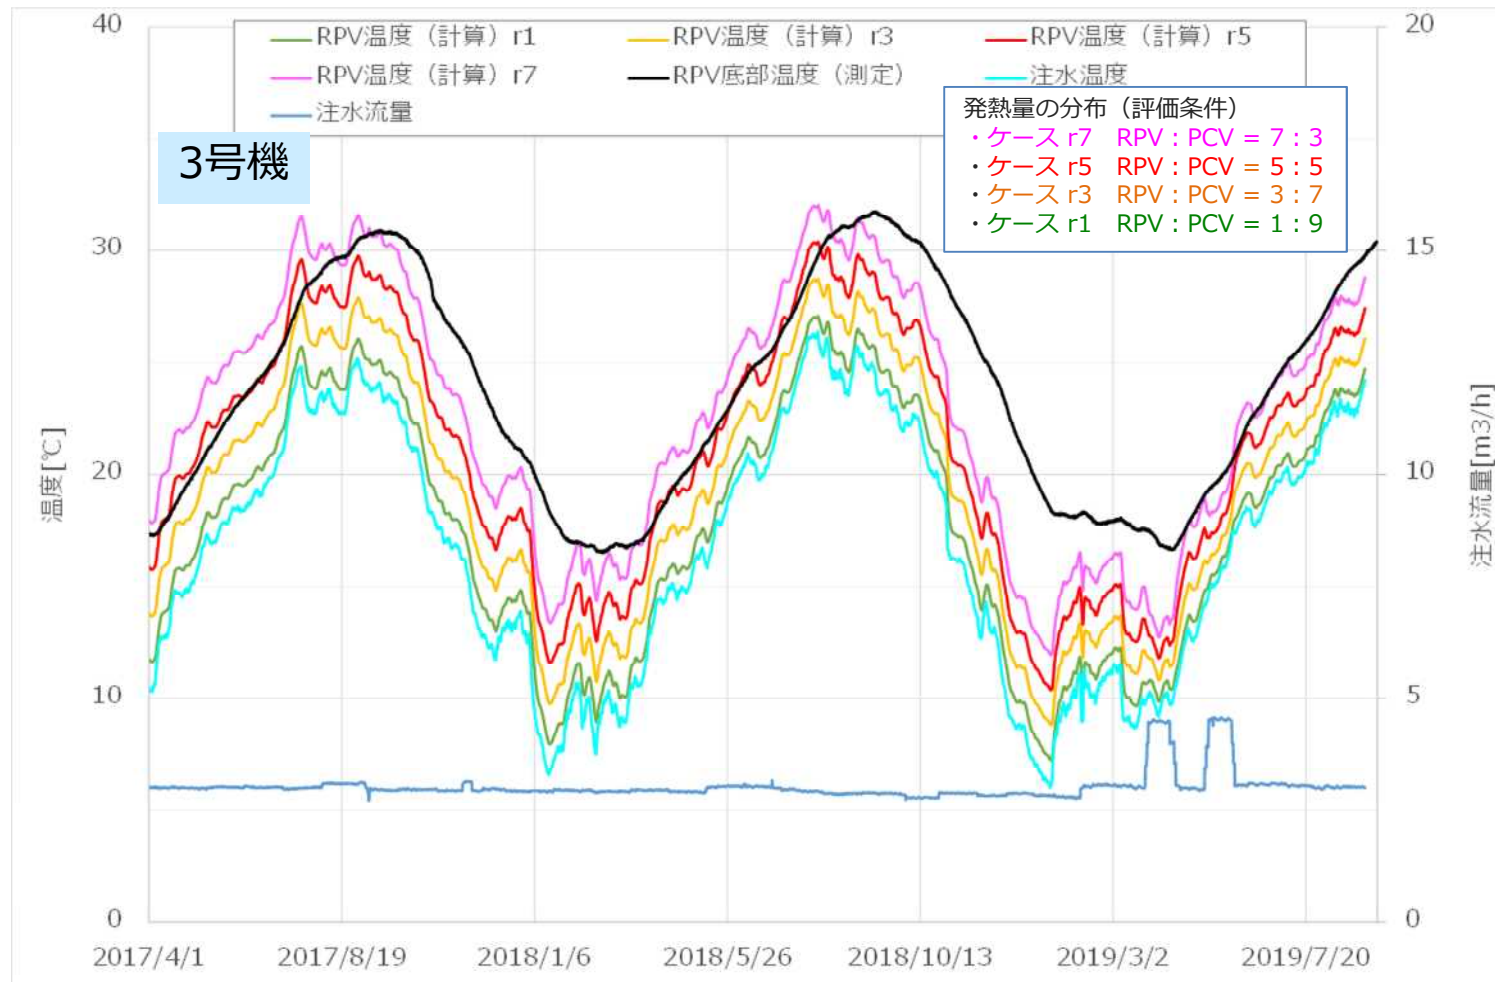
(参考) 3号機RPV温度の計算結果 (熱バランモデル)

- これまで3号機の燃料デブリの大部分はPCVに存在と推定。
- しかしながら、熱バランモデルによる温度評価では、RPVの発熱量の評価条件が小さいと、RPV温度の計算値は低めとなり、RPVの発熱量が多い方が測定値に近い傾向。
- また、計算値の方が注水温度の変化に対する温度応答が早い傾向。

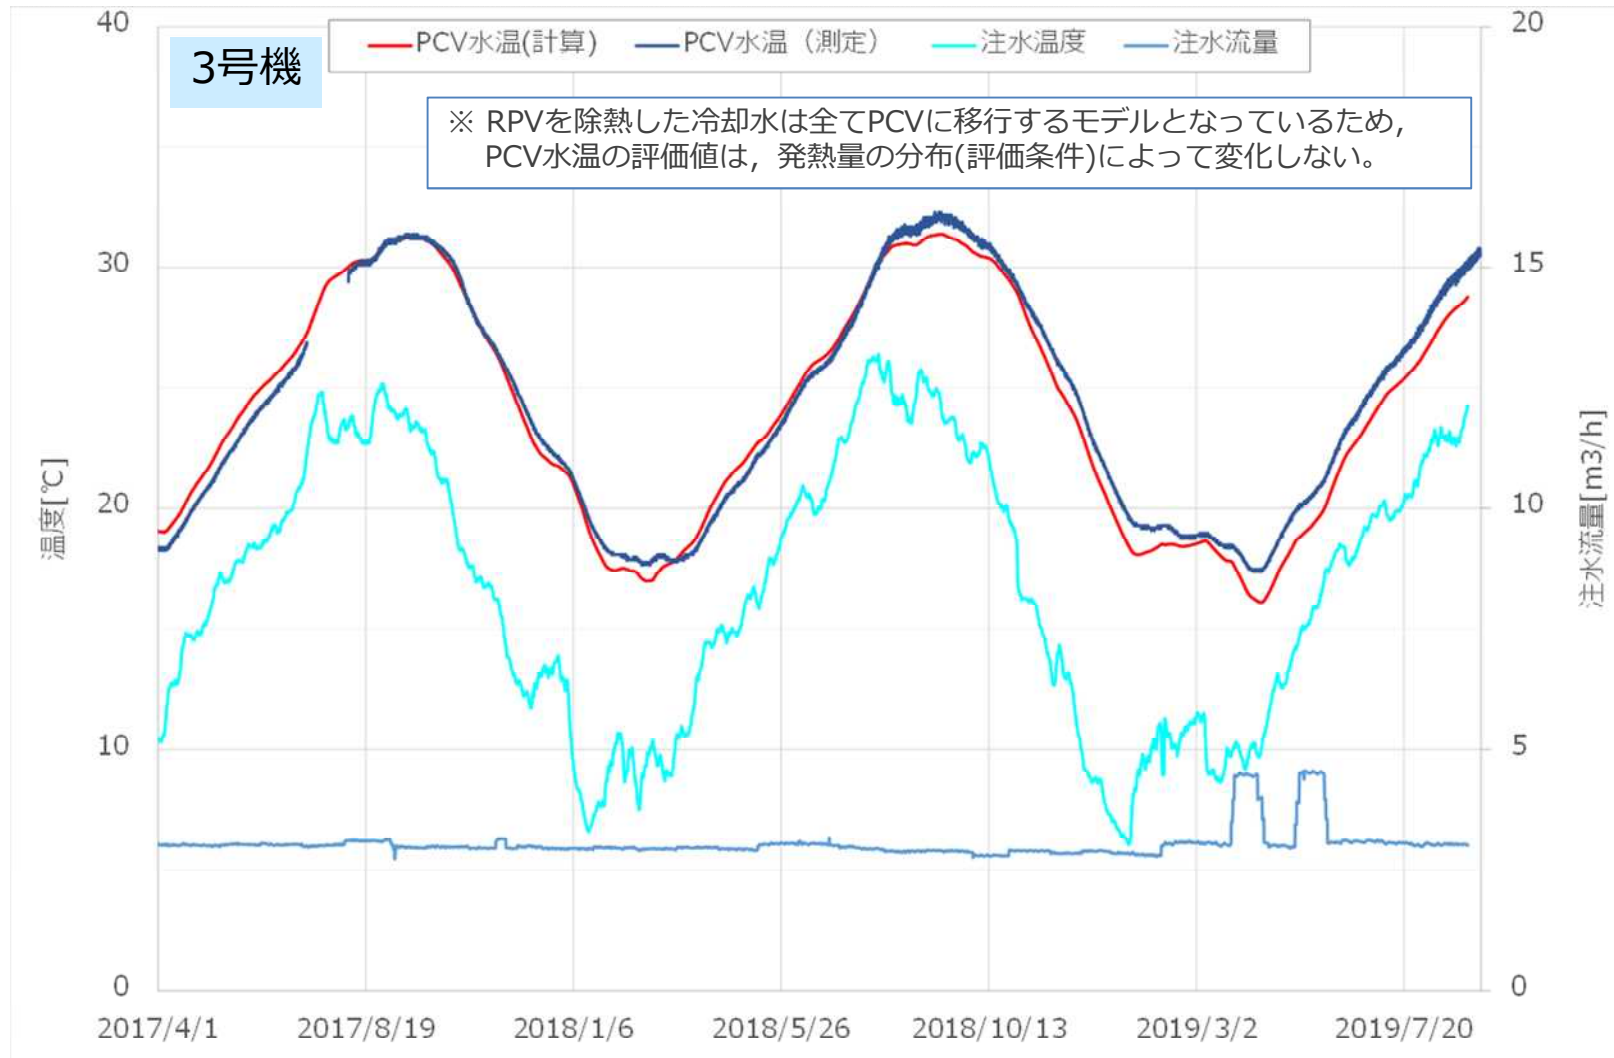
(参考) 3号機PCV温度の計算結果 (熱バランスモデル)

- 計算したPCV水温が、実績のPCV水温 (新設温度計) を概ね再現

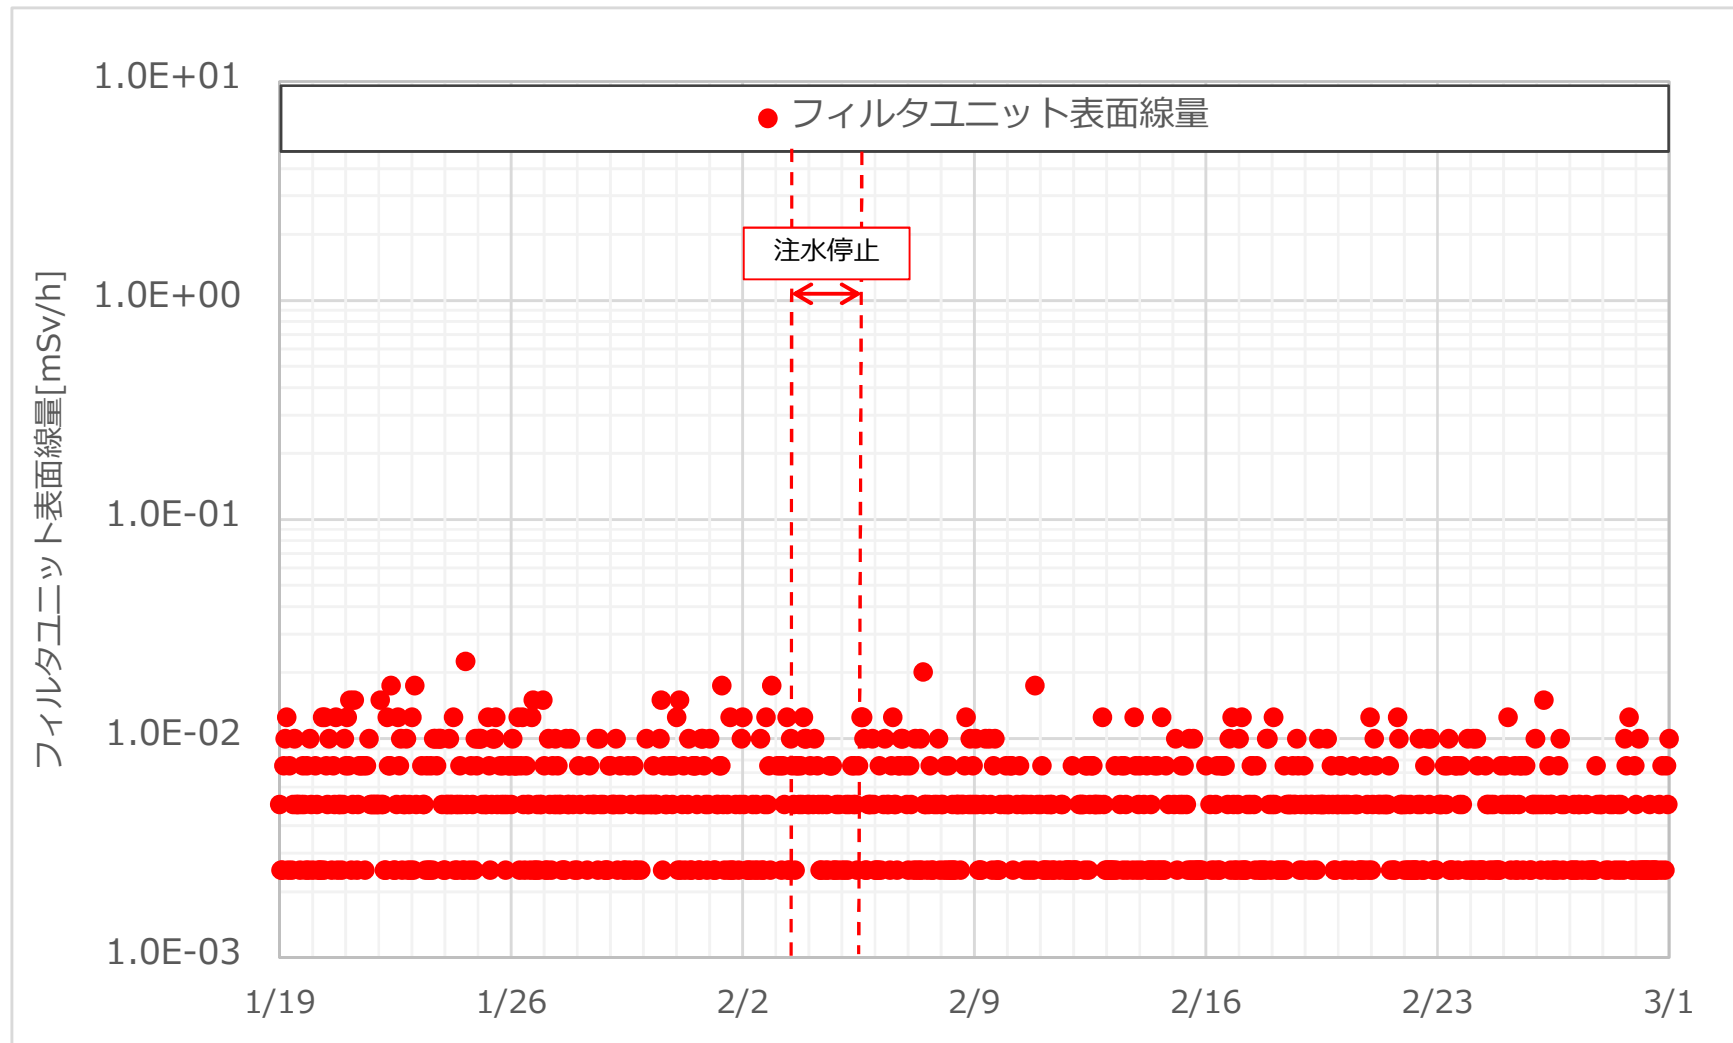
【1-3】 PCVガス管理設備フィルタユニット表面線量

- フィルタユニット表面線量は日々の変動範囲内で推移しており、注水停止の影響は確認されなかった。

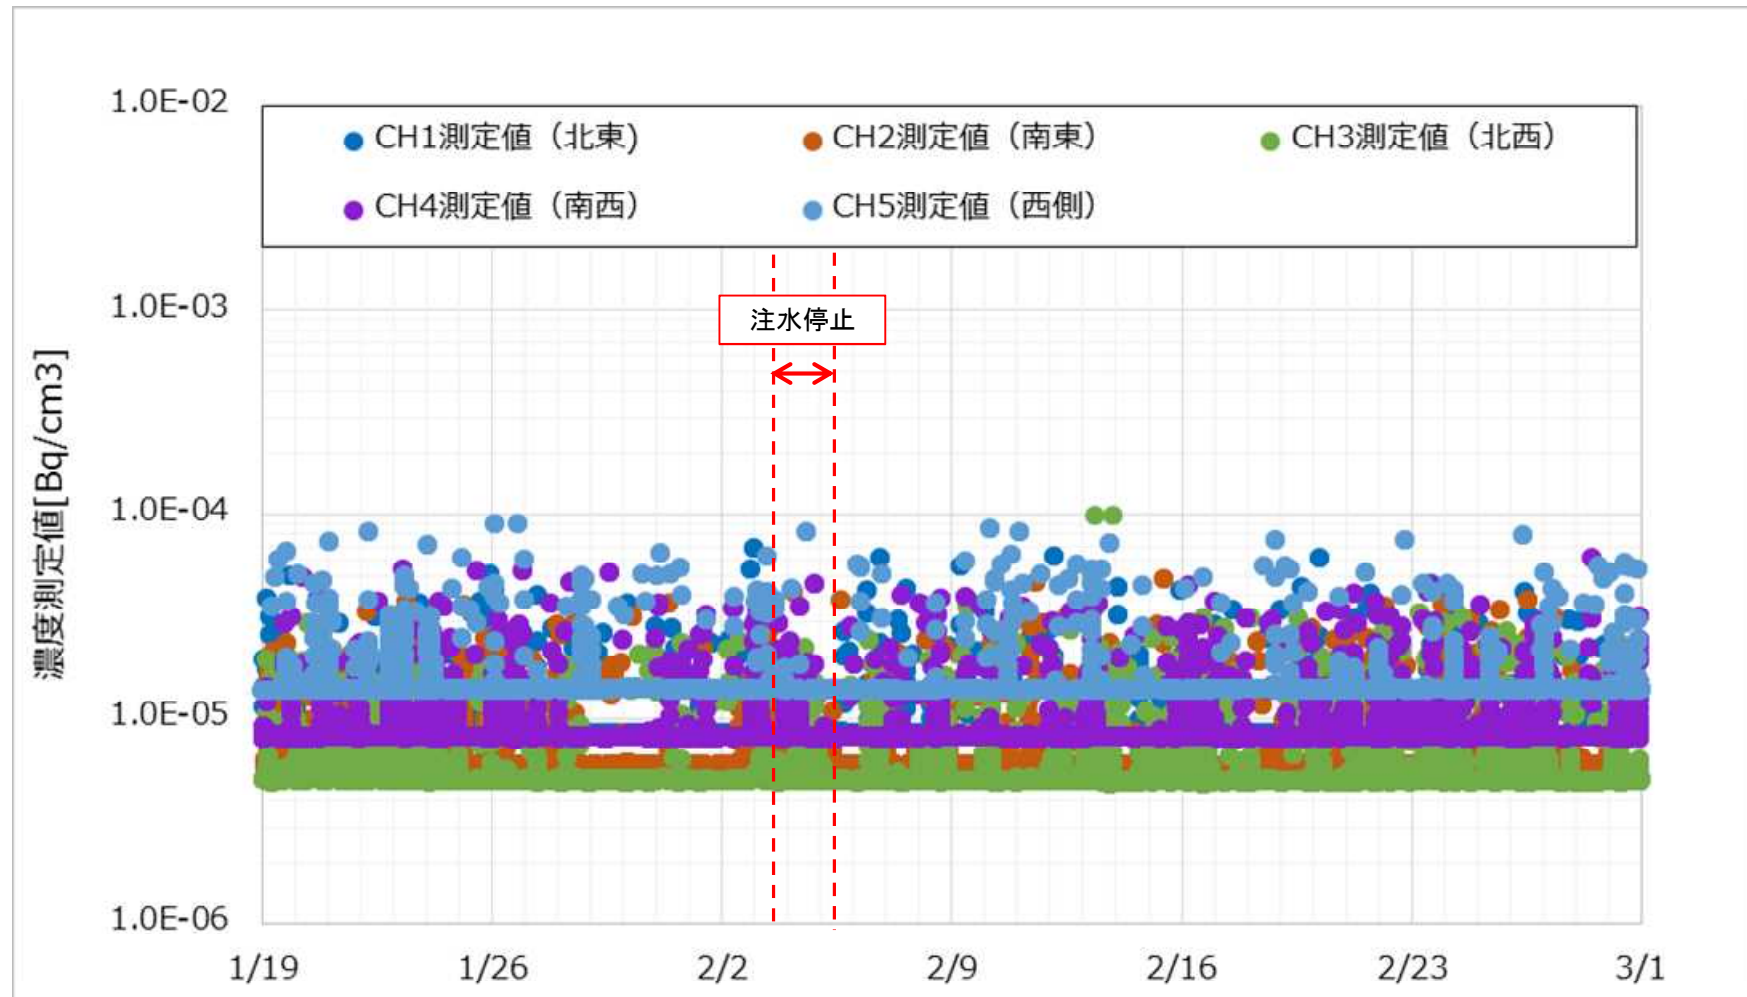
【2】 原子炉建屋ダストモニタ（オペフロ）

- オペフロのダスト濃度は日々の変動範囲内で推移しており、注水停止による影響は確認されなかった。
