3号機 燃料デブリ冷却状況の確認試験の結果について

2020年5月28日

東京電力ホールディングス株式会社

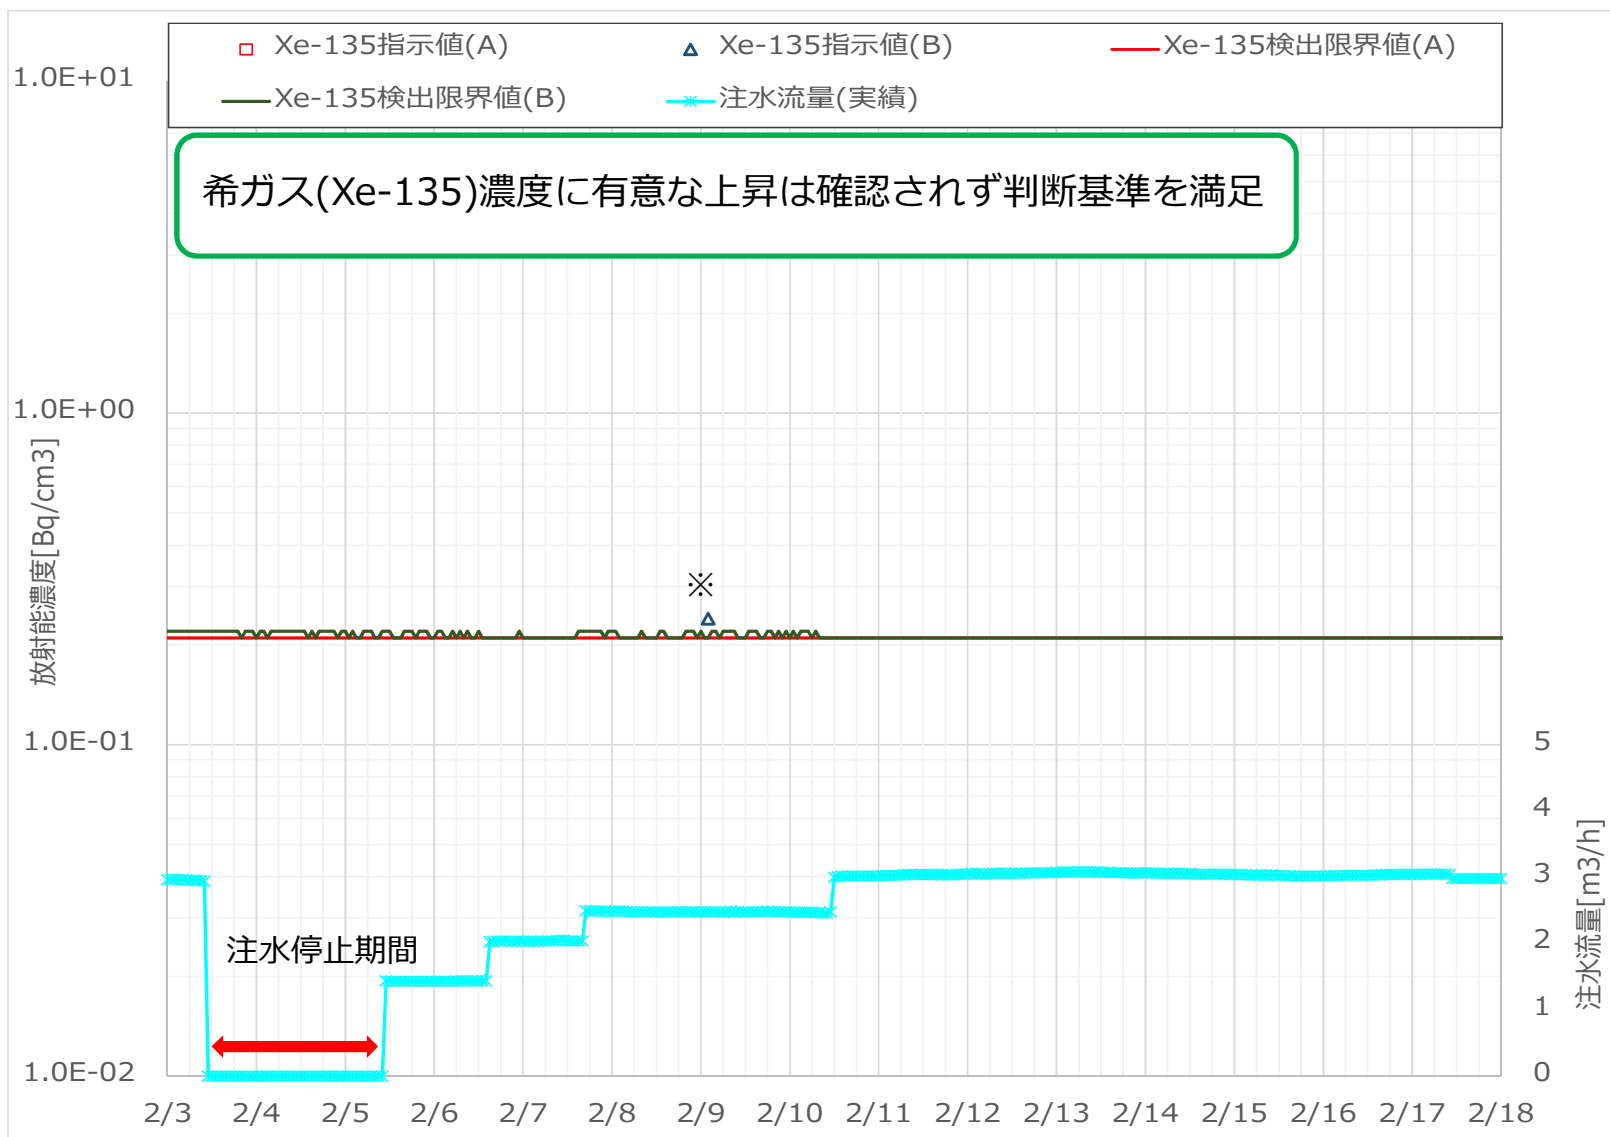
(参考) PCVガス管理設備 希ガス(Xe135)の推移

※B系(片系)で一点のみ指示を確認。放射能濃度の計算上、稀に生じる事象であり、Xe-135濃度の上昇を示すものではない（過去に類似事象あり）
