# 窒素ガス分離装置（B）指示不良に関する不具合の 原因と対策について

（窒素ガス分離装置（B）指示不良に伴う運転上の制限逸脱及び復帰について（続報））

2020年5月28日

東京電力ホールディングス株式会社

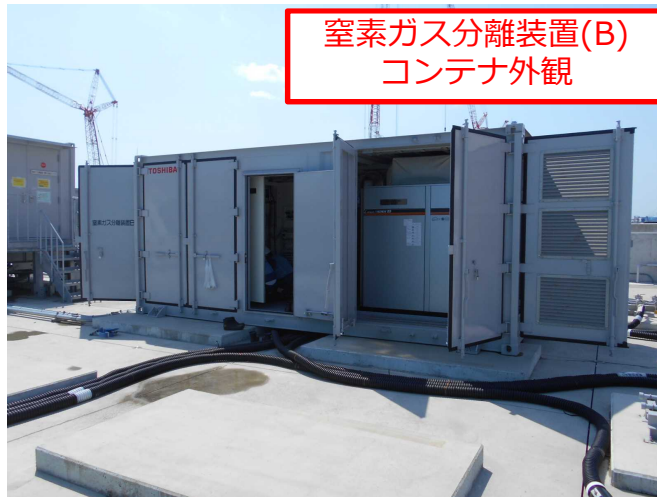
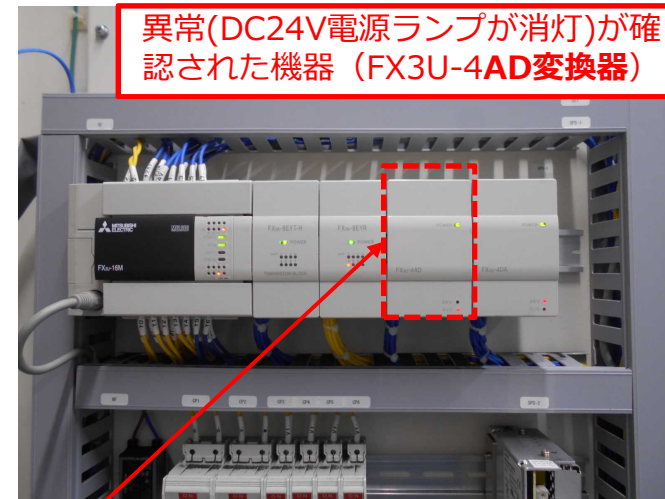
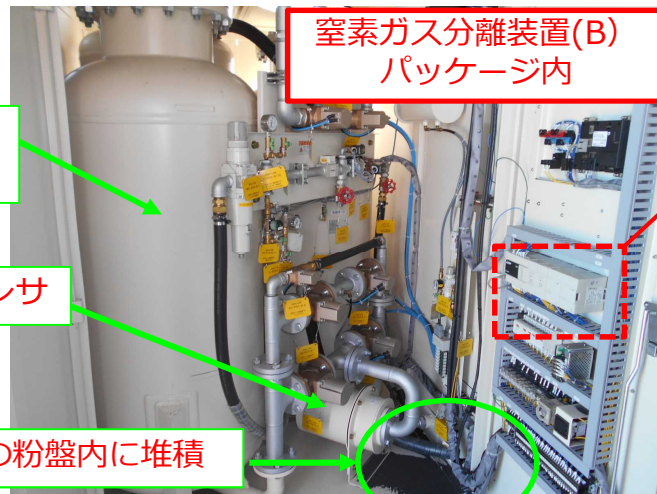
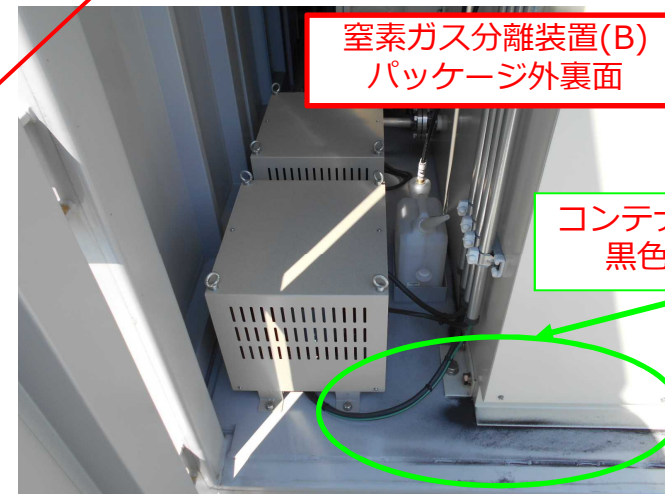
- 窒素ガス分離装置(B)本体のパッケージ内部に黒色の粉が飛散し堆積していることを確認。装置内の流路を構成する配管・機器の継手部に漏えいの痕跡がなかったことから、サイレンサからの排気と同時に外部に流出したものと考えられる。

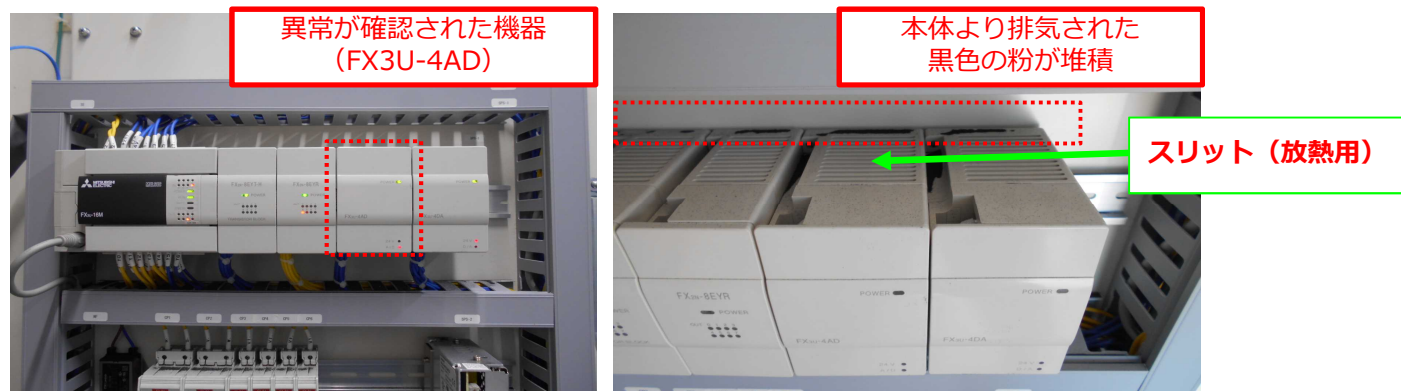
原因調査の結果、AD変換器内のヒューズが開放していたこと及び黒色の粉の混入を確認。AD変換器上面のスリット部に黒色の粉が堆積されたことから、スリット部からの黒色の粉の混入により、回路が短絡したことでヒューズが開放し、回路への電源供給が絶たれたため、AD変換の機能が喪失したと考えられる。

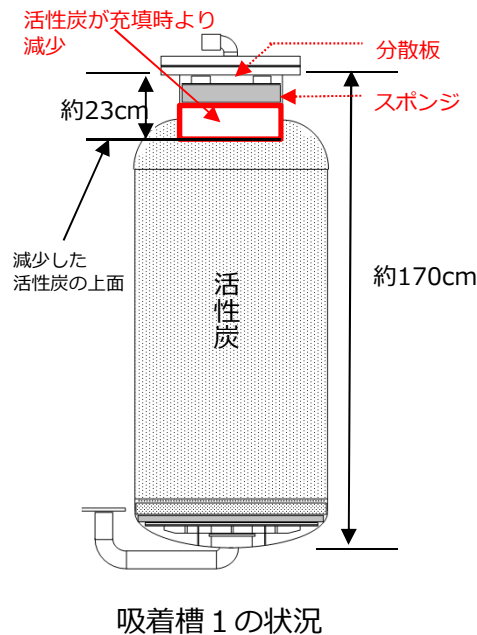
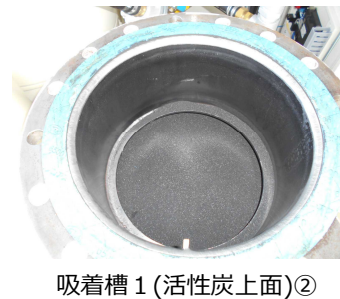
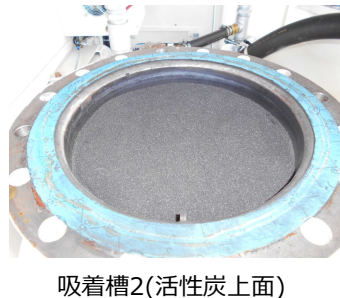
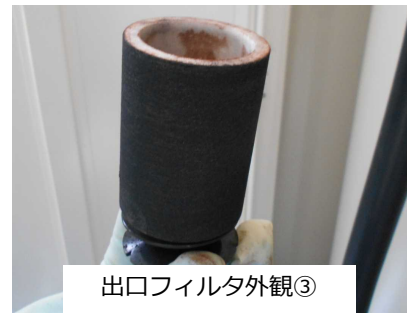
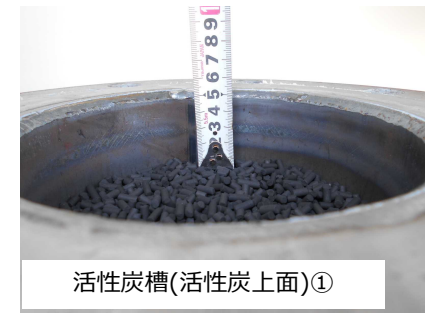
目的	構成機器	点検結果
黒色の粉の発生箇所の特定	活性炭槽	活性炭槽の活性炭の減少・細粒化なし(①)
	吸着槽1・2	<ul style="list-style-type: none"> <li>吸着槽1の活性炭の減少・細粒化を確認(②)。内部や構造物に異常なし。黒色の粉は吸着槽1の活性炭によるもの。</li> <li>吸着槽2は異常なし。</li> </ul>
黒色の粉の系統への流入有無	出口フィルタ	フィルタの外側に活性炭が付着、内側に付着なし(③)→フィルタから下流への流入なし。
黒色の粉の流出有無	サイレンサ	サイレンサの不織布(内側)に活性炭の付着を確認。活性炭は管と不織布外周の隙間より装置外へ流出。

- 黒色の粉は、当該装置の吸着槽1内に充填されていた活性炭が細粒化し、吸着槽の下流側にある装置内のサイレンサから排出されて、当該装置内に飛散したと考えられる
- 活性炭の粉はフィルタにより捕集され、フィルタより下流には流入していないと考えられる。

活性炭の緊密化として、充填高さが変わらなくなるまで、活性炭の充填高さの確認と補充を実施する。

活性炭細粒化の可能性を否定できないことから、サイレンサの排気を窒素ガス分離装置の外部に排出できるよう改造を行う。

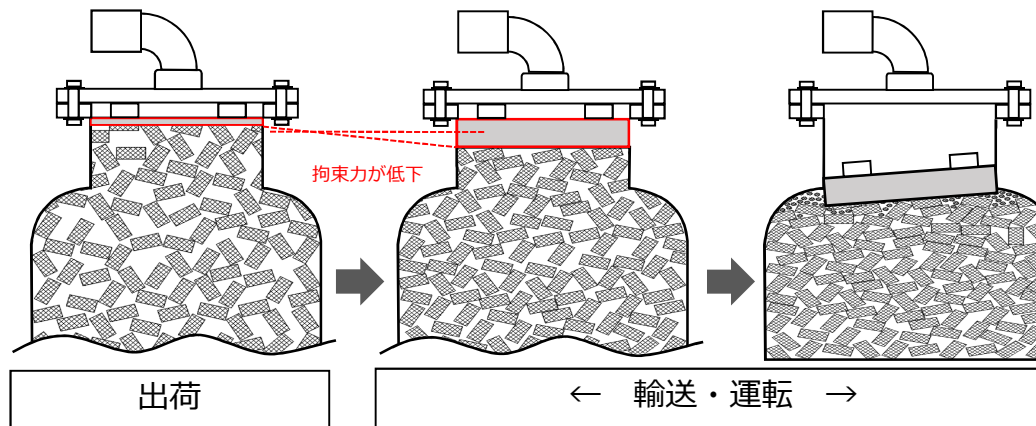
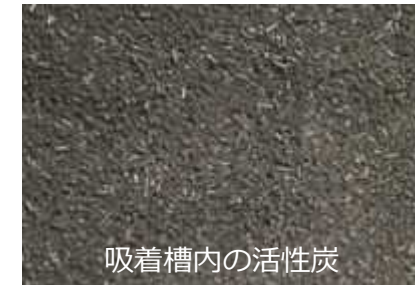
出荷  
通常時においては、活性炭をスポンジの収縮による弾性力によって拘束している

← 輸送・運転 →  
活性炭充填高さが低下してくるとスポンジが膨らみ拘束力が低下していく。

スポンジによる拘束力が無くなると、吸着槽内上部の活性炭に遊びが生じて運転時の流体の流れにより相互のフレットングが生じて細粒化する

吸着槽 1 については、工場出荷後においても吸着槽内の緊密化が十分でないところが一部あったと考えられること、輸送時および据付時の振動もしくは運転時の流体の流れにより、吸着槽内の活性炭が密になっていったことで、活性炭の充填高さが低下し、吸着槽上部の活性炭に遊びが生じることで細粒化が進んだものと考えられる。

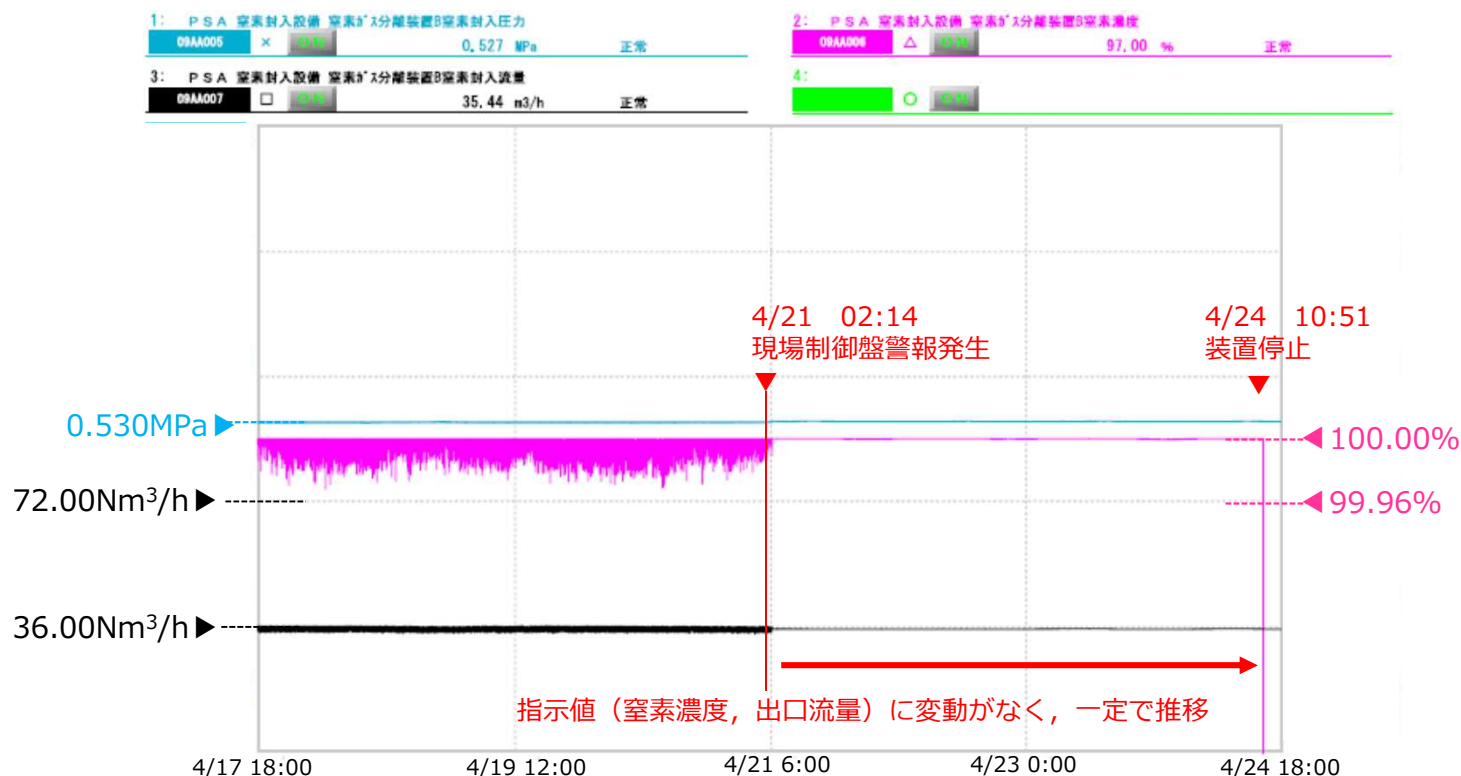
4月21日 2:14以降、窒素ガス分離装置Bの窒素濃度及び出口流量の指示値に通常の変動がなく一定となっている。

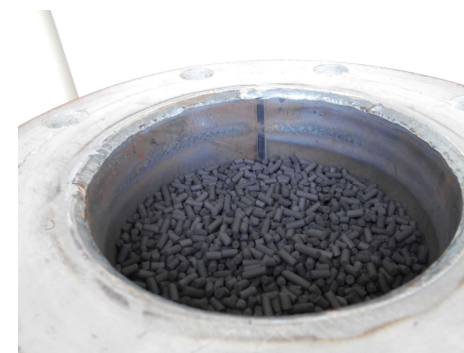
活性炭槽の上蓋フランジを開放した結果、活性炭は細粒化されておらず、活性炭の総量も充填時と同等であったことを確認した。

細粒化された形跡なし

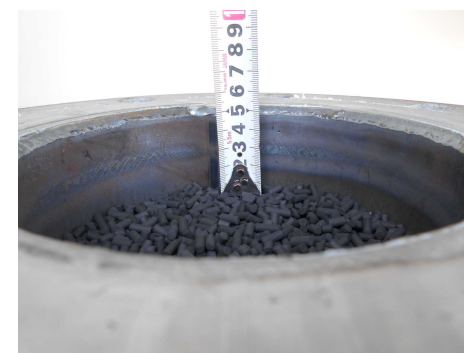
活性炭総量に変化なし

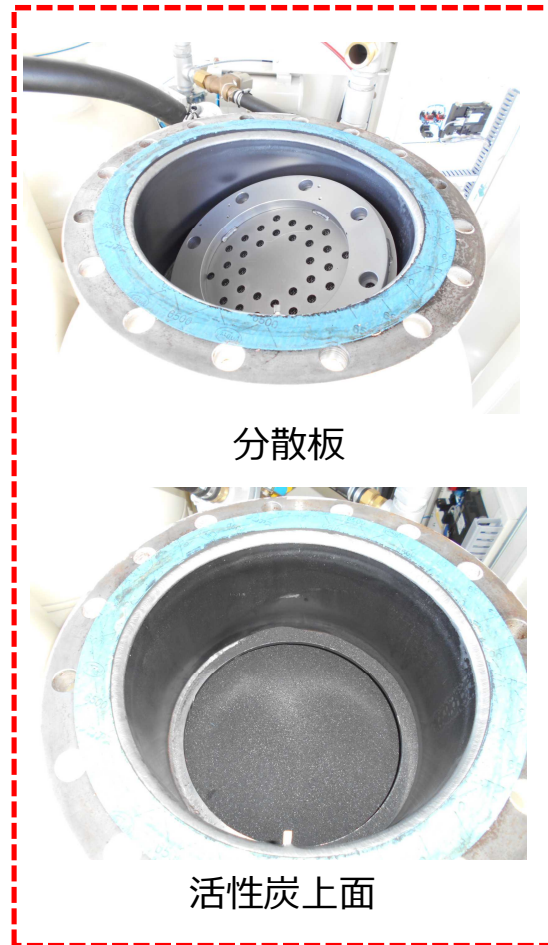
吸着槽 1 に活性炭の減少及び細粒化を確認。飛散した**黒色の粉**は吸着槽 1 の**活性炭が細粒化されたもの**と考えられる。

吸着槽の開放確認の結果、活性炭充填高さの低下が確認されたため、**充填高さの低下による活性炭拘束力の低下に起因して活性炭のフレットィングが発生**し、細粒化につながったものと考えられる。

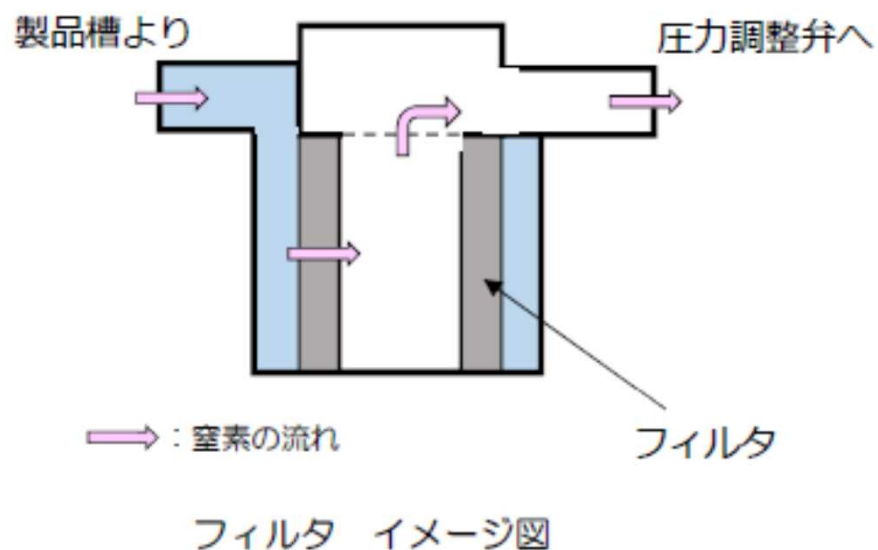
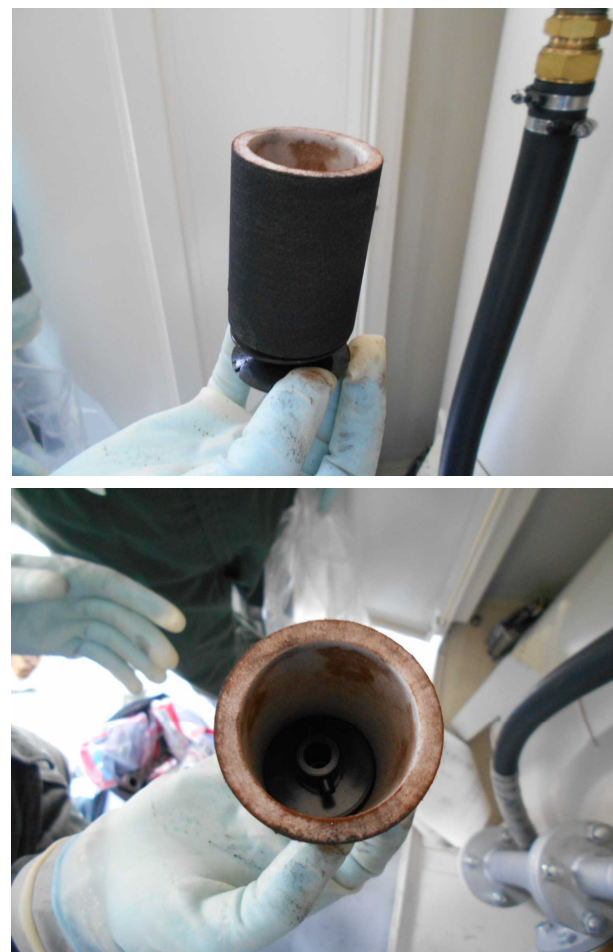
フィルタ表面に黒色の粉が捕集されていることを確認した。内面には黒色の粉が透過した痕跡がなかったことから、黒色の粉はフィルタにより捕集され、**フィルタより下流には流入していない**と考えられる。

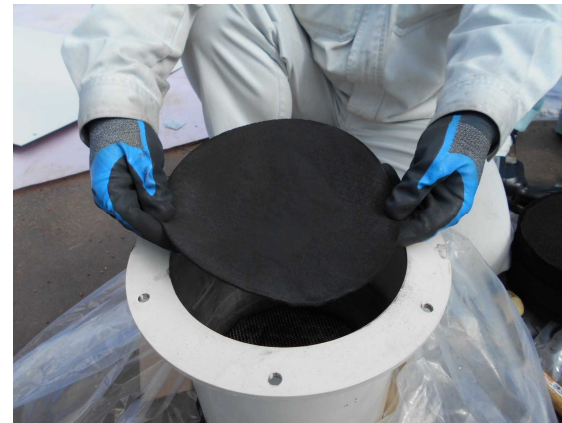
サイレンサ構成部品である不織布に細粒化された活性炭が付着していることを確認した。この結果から、**活性炭の大部分は、サイレンサの不織布で捕集出来なかったものが、管と不織布外周の隙間より装置外へ流出したものと考えられる。**

不織布は本来白色であるが、全面的に黒色の粉が付着している状況

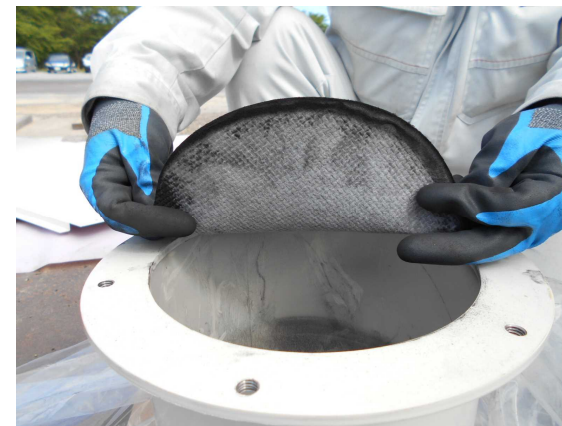
裏面は白色
