# 1/2号機排気筒ドレンサンプルピット 内部調査状況

2020年7月2日

東京電力ホールディングス株式会社

## 2. 1 / 2号機排気筒ドレンサンプピット内部調査

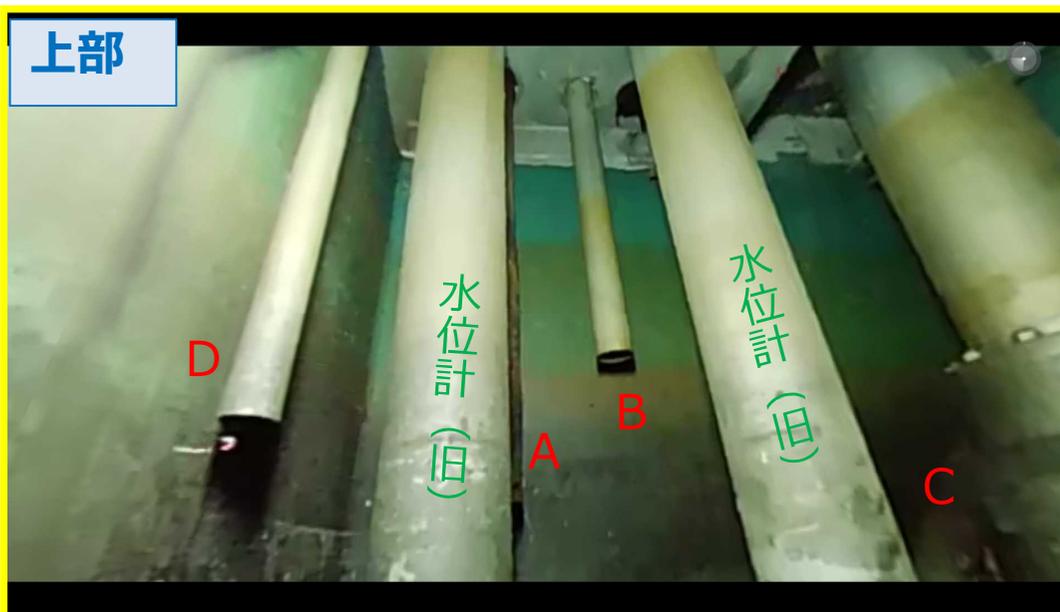
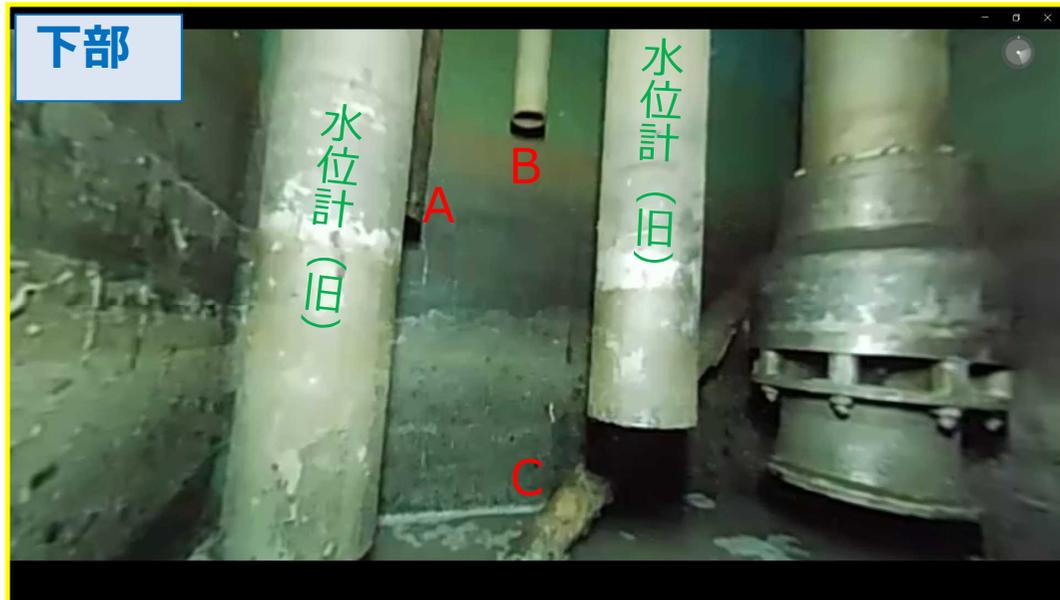
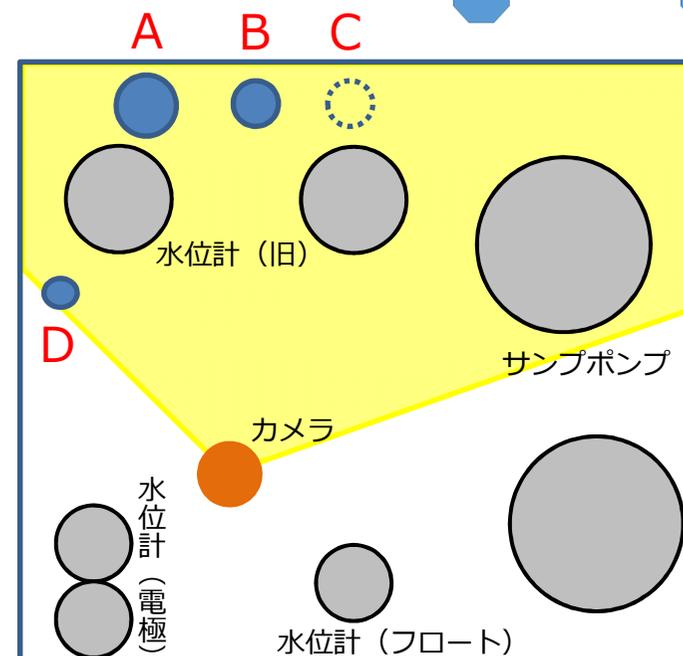
### 3. 1 / 2号機排気筒ドレンサンプルピット内部調査状況 (東)

内壁面に流入／流出経路となるような跡は確認できなかった。  
配管については、サンプルポンプミニフロー配管が脱落していることを確認した。

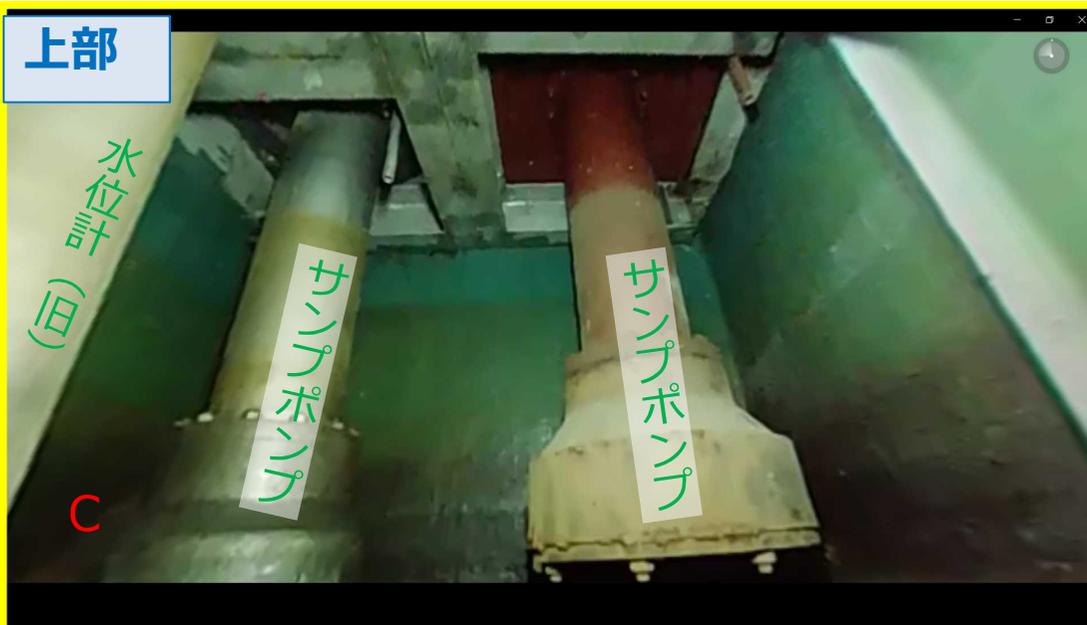
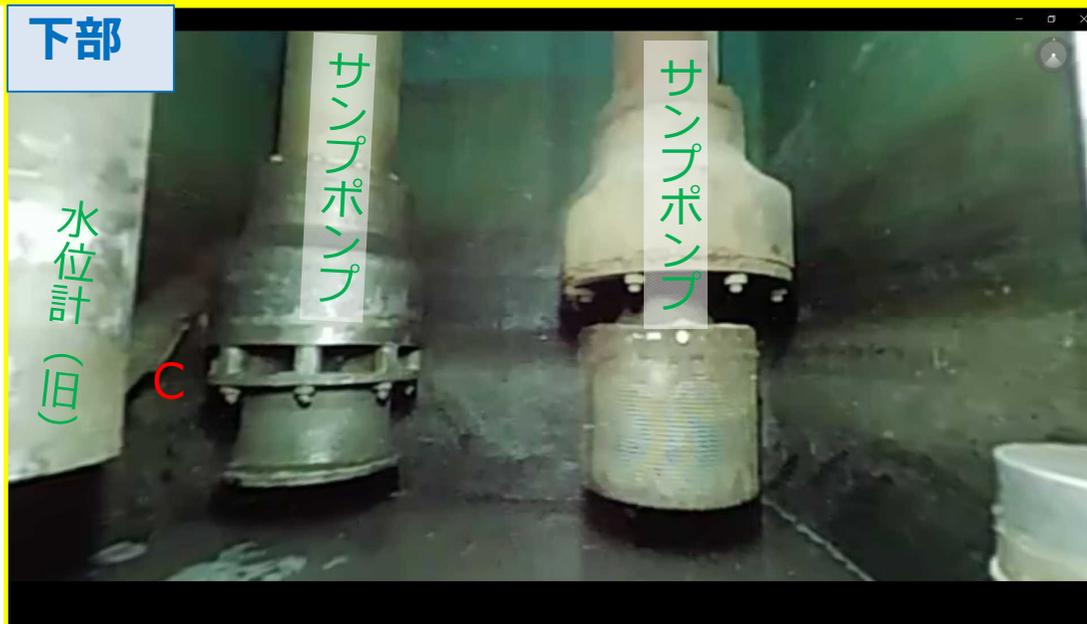
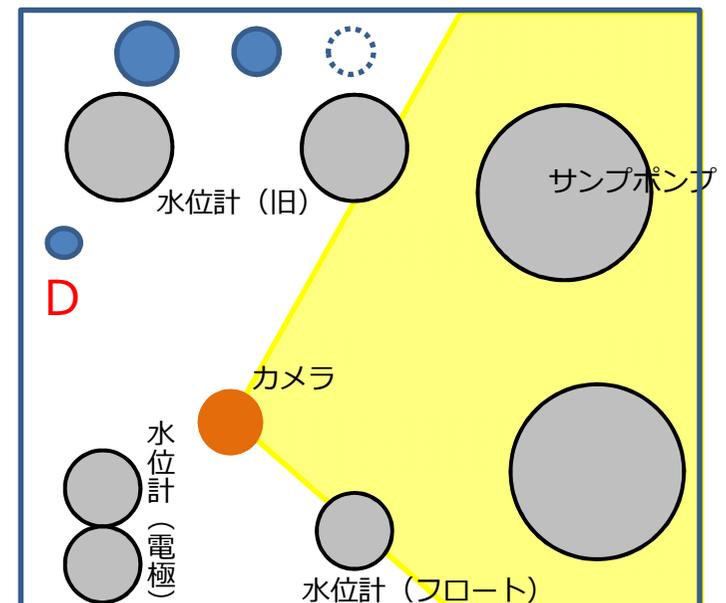
### 3. 1 / 2号機排気筒ドレンサンプピット内部調査状況 (南)

内壁面に流入／流出経路となるような跡は確認できなかった。  
配管については、サンプポンプミニフロー配管が脱落していることを確認した。

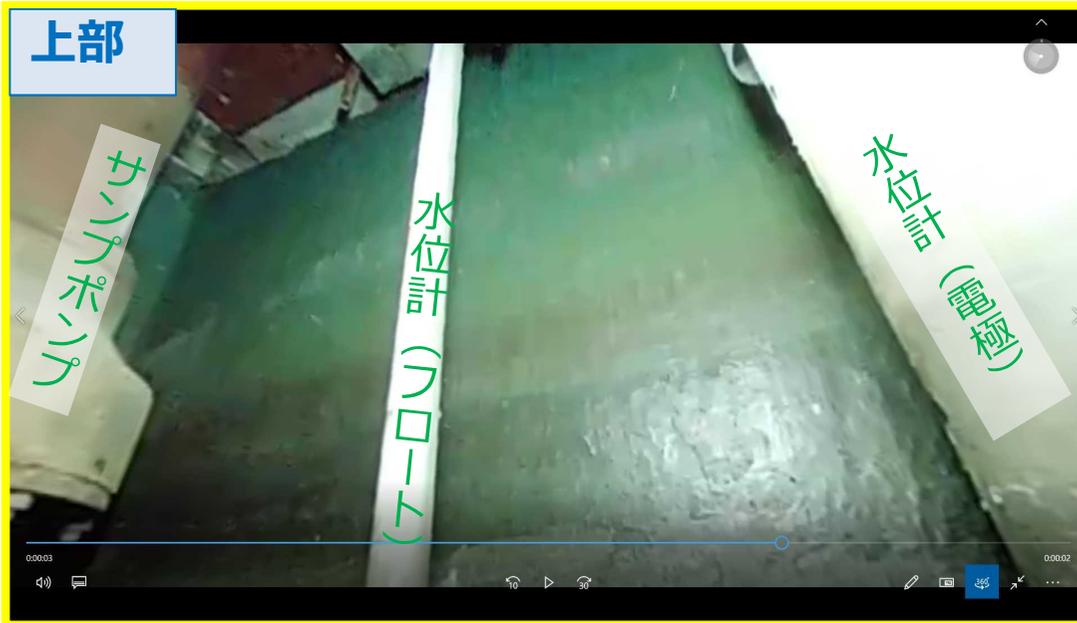
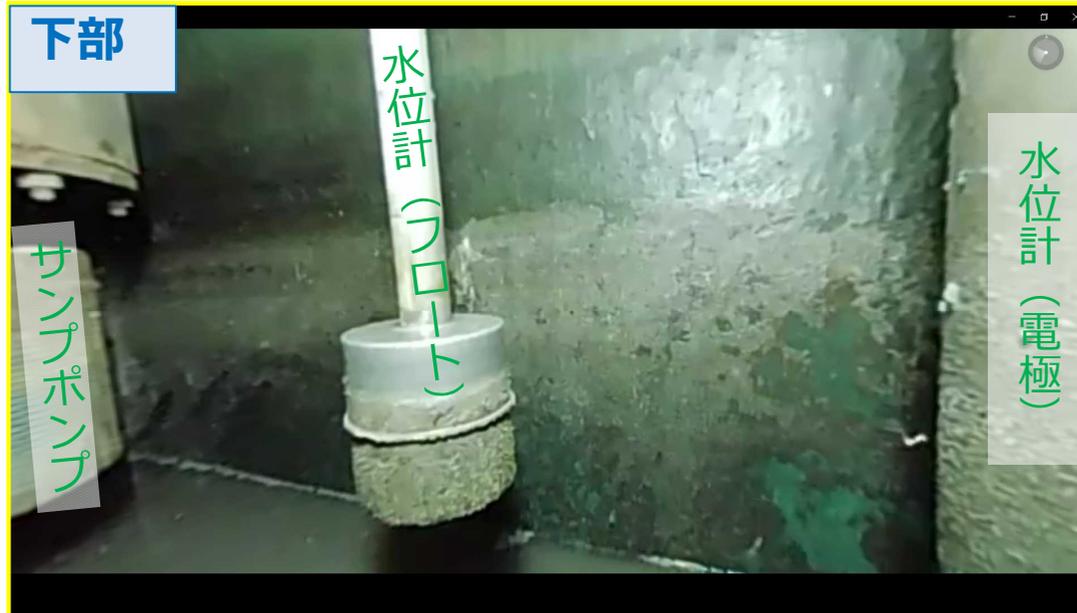
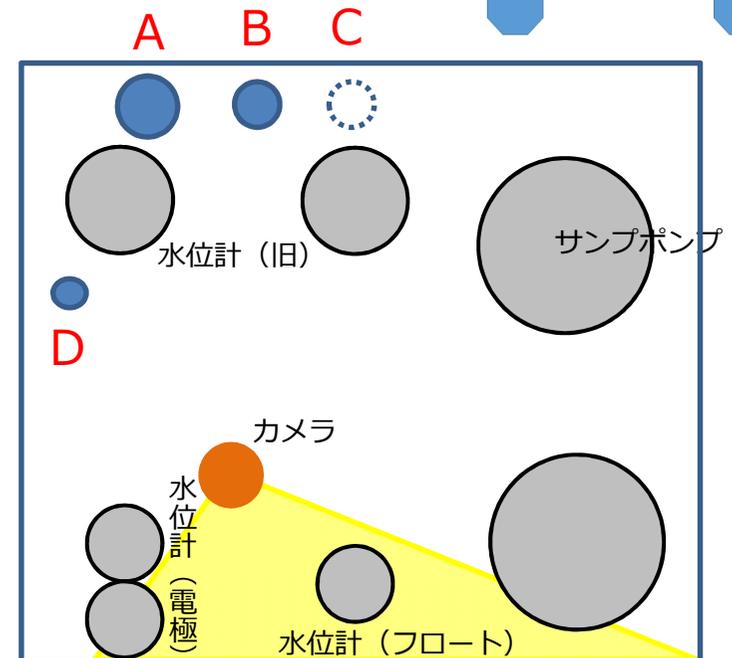
### 3. 1 / 2号機排気筒ドレンサンプピット内部調査状況 (西)

内壁面に流入／流出経路となるような跡は確認できなかった。

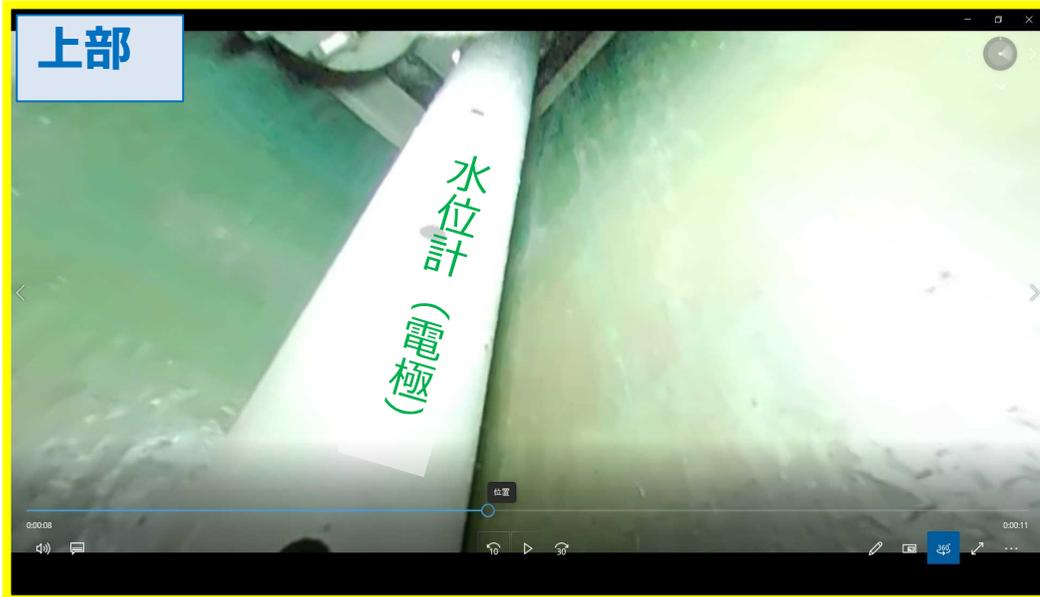
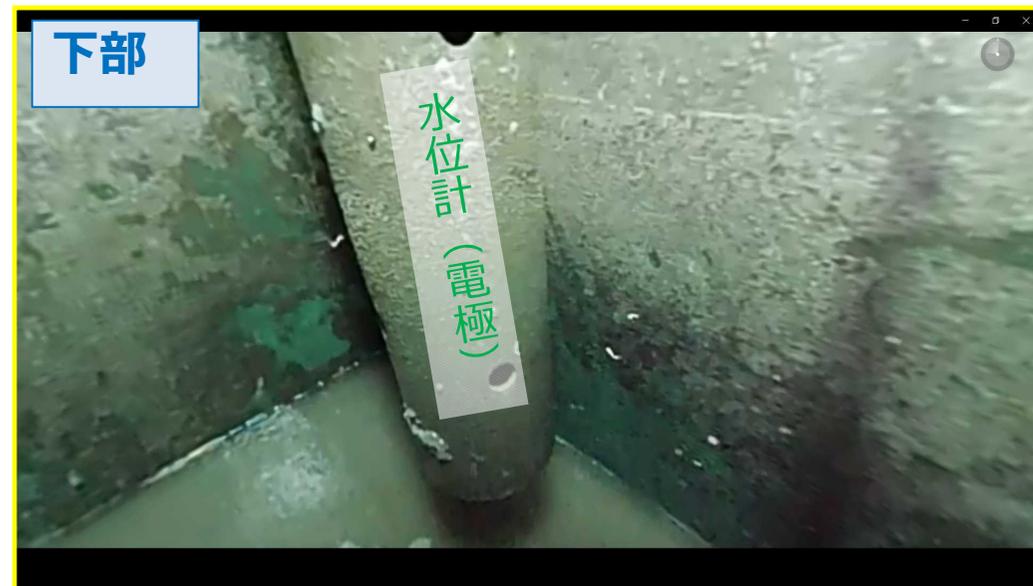
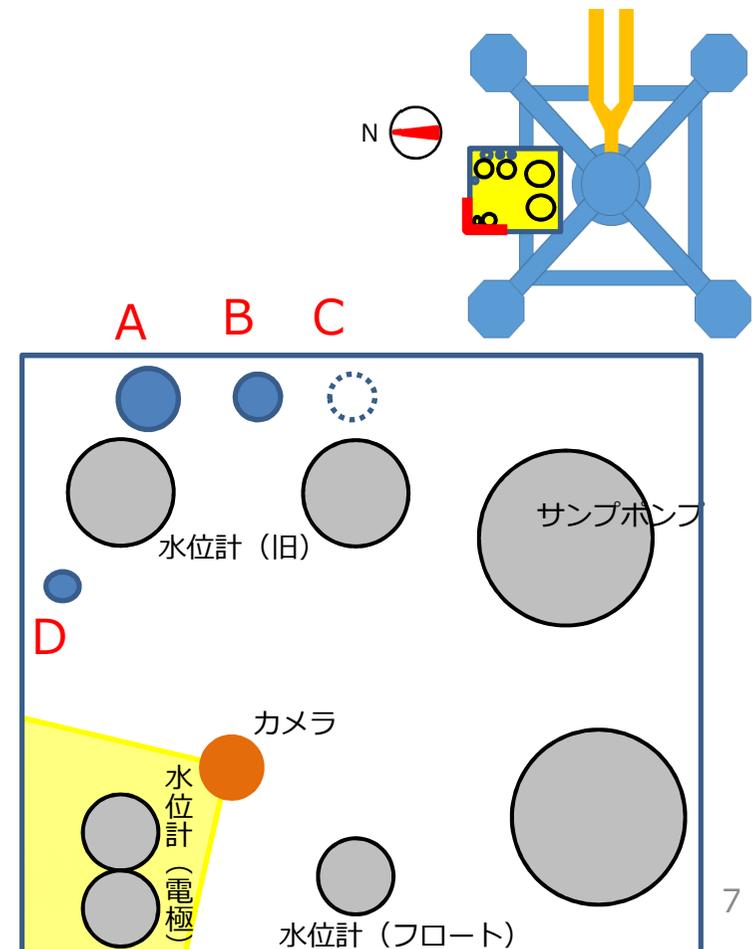
### 3. 1 / 2号機排気筒ドレンサンプピット内部調査状況（北西）

内壁面に流入／流出経路となるような跡は確認できなかった。

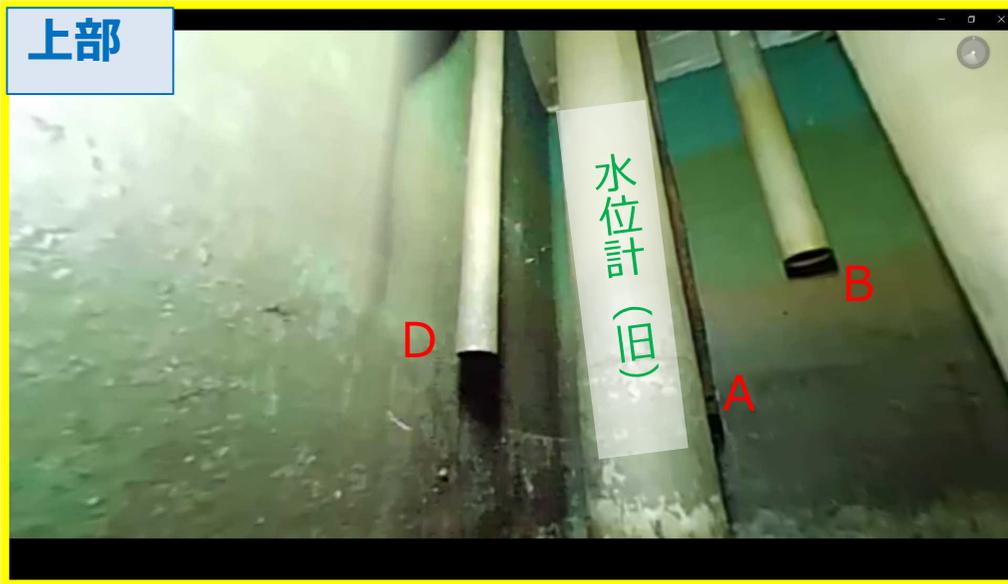
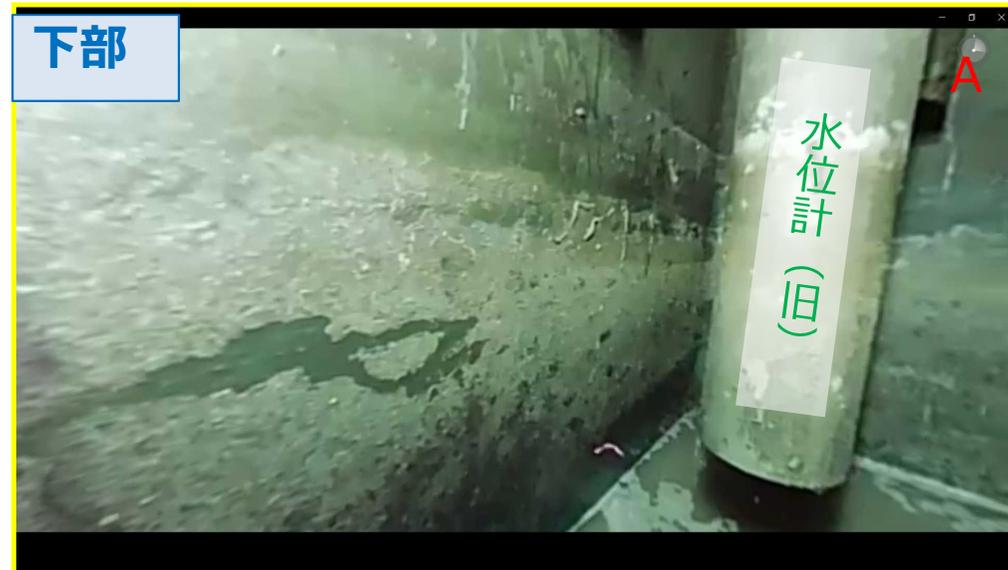
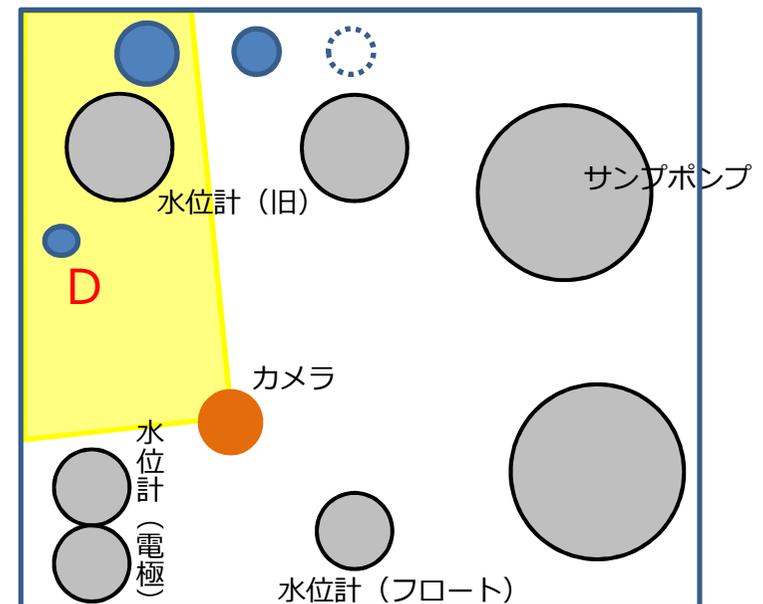
### 3. 1 / 2号機排気筒ドレンサンプピット内部調査状況（北東）

内壁面に流入／流出経路となるような跡は確認できなかった。

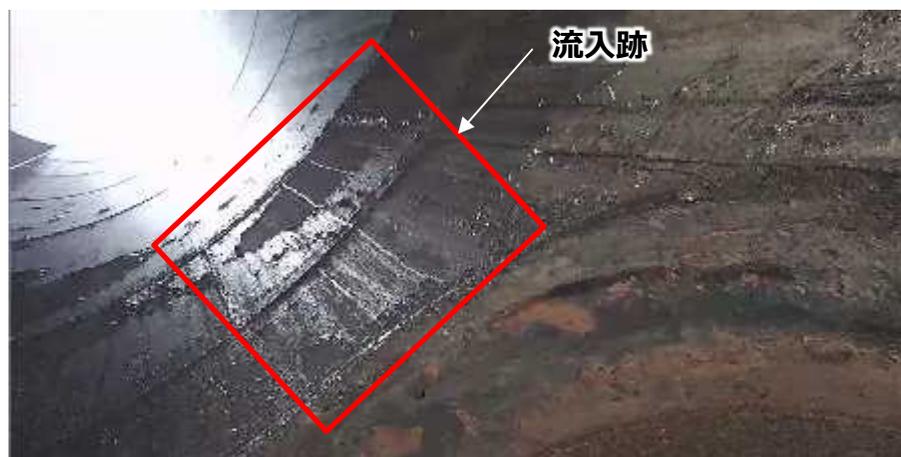
- ・配管穿孔箇所よりカメラを装着した操作ポールを排気筒内部へ挿入し、SGTS配管からの雨水流入の有無確認を実施。
- ・調査の結果、SGTS配管からの水の流れは確認されなかったため、流入は無いと判断。
- ・なお、排気筒上部の雨水流入状況については、側面に雨水と思われる跡が確認された。

写真：排気筒内面状況(5/20雨天時)

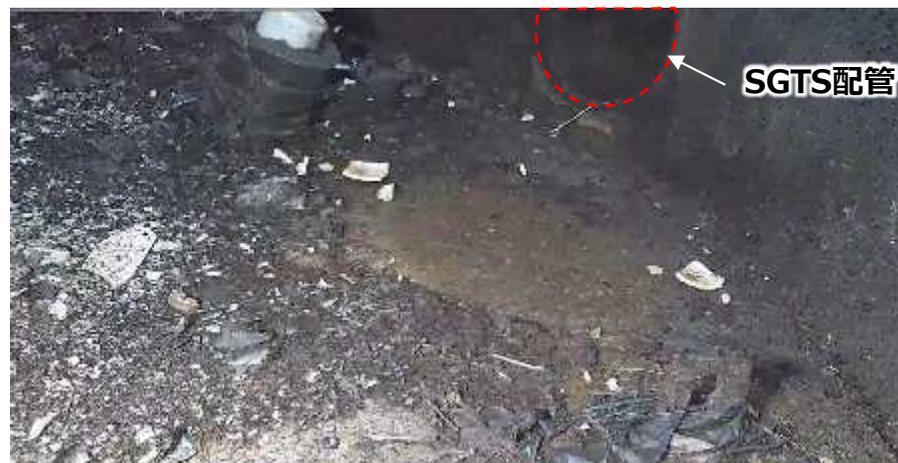
写真：SGTS配管状況(5/20雨天時)
