# サブドレン他浄化設備 前処理フィルタ2B 保温材下部からの滴下事象について

2020年 7月 2日

東京電力ホールディングス株式会社

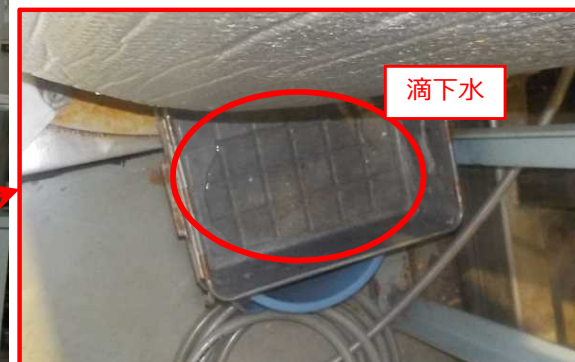
現場状況（写真）

- 5月22日、サブドレン他浄化設備前処理フィルタ 2 Bの保温材下部から1滴／秒程度の水の滴下を確認。通常、サブドレン他浄化設備は1系統で処理をしており、滴下のあった箇所をB系統からA系統に切り替えることで、現時点で、処理に問題は生じていない。

【参考】現場の雰囲気線量  
0.01mSv/h

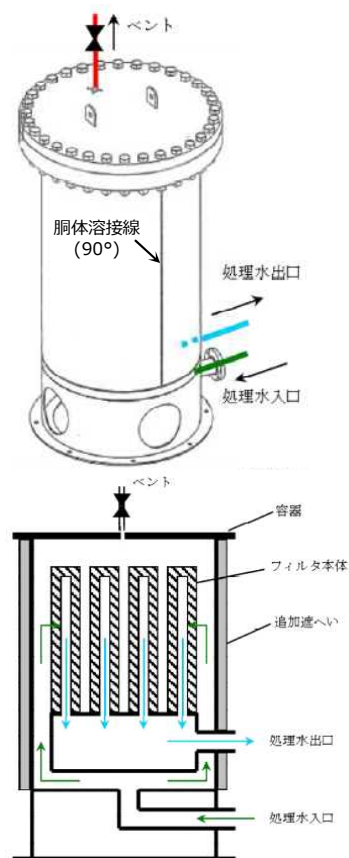
概念図

- ・ 6/11 内部構造物（チャンバー等）を取り外し、容器内面の全面を目視にて確認。  
10箇所で腐食生成物で盛り上がった箇所（錆こぶ）を確認。
- ・ 6/12 腐食生成物を除去し、胴体の母材（炭素鋼）を確認したところ、1箇所（胴体の溶接線上）で貫通孔を確認。  
また、容器上端から300mm付近で広範囲にわたる塗装の剥離を確認。

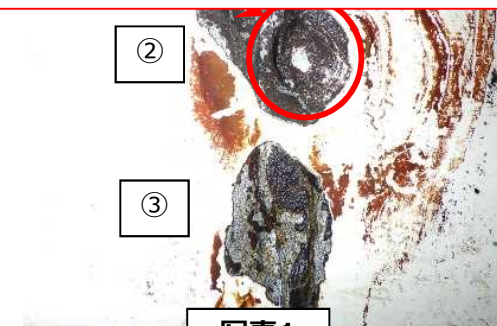
写真1

腐食孔（内面側：約10×10mm）  
中心の白い部分（約3×4mm）  
は外面の鉛遮へい

- 前処理フィルタ2Bの胴体の板厚は6.35mmあるが、本事象は局部的な腐食進展が10箇所確認されており、1箇所は貫通に至っていることから、腐食進展を加速させた要因について、調査を実施。
- 調査の結果、前処理フィルタ2Bのチャンバー（フィルターを設置し、ろ過された処理液を隔離する内部構造物）がステンレス製であり、スタッドボルトを介して、胴板（炭素鋼）と導通していることから、ガルバニック腐食が発生したと推測。

- ① 炭素鋼容器(塗装)とステンレス鋼チャンバー(無塗装)がスタッドボルトを介して電氣的に導通
- ② 塗装面のき裂部で炭素鋼が処理水と接し、炭素鋼/ステンレス鋼からなる電池構造を形成
- ③ 塗装面のき裂部での炭素鋼の腐食がガルバニック腐食※1により加速
- ④ 当該の腐食が面積比効果※2によって更に加速され、短期間で腐食が貫通

- 前処理フィルタ2B及び1Bについては、容器を新規製作し、取替を行う。再製作をする際は、異種金属間の絶縁処置等、本事象の再発防止対策を講じる。また、取替を行うまでの期間について、前処理フィルタ1Bは応急的な補修を実施し、台風等の大雨時に備える※1。
- 前処理フィルタ3Bについては、補修を実施したうえで、異種金属間の絶縁処置等、本事象の再発防止対策を講じる。

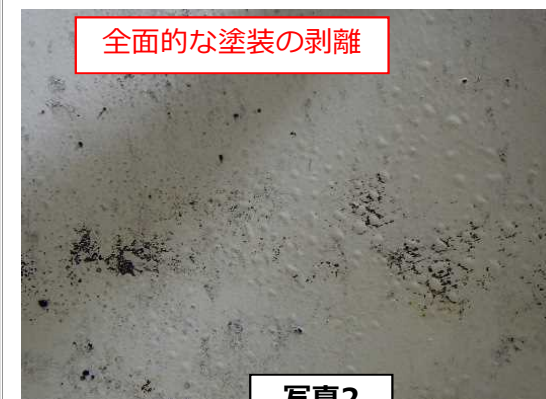
写真2

全面的な塗装の剥離

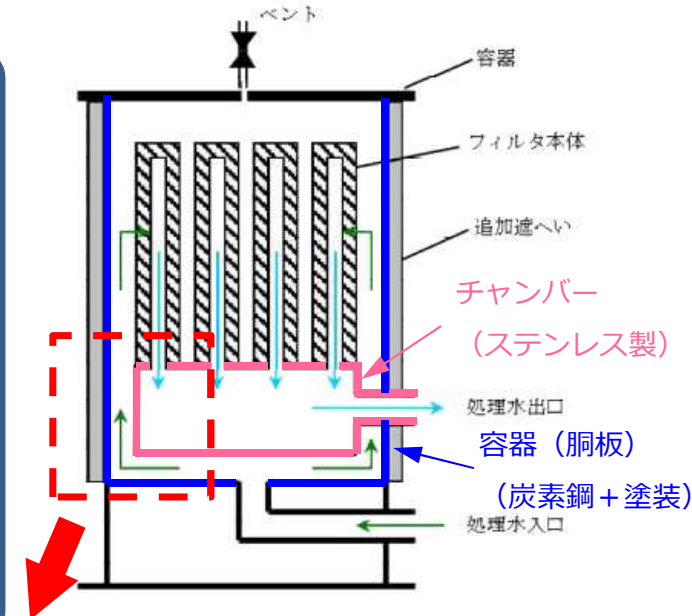
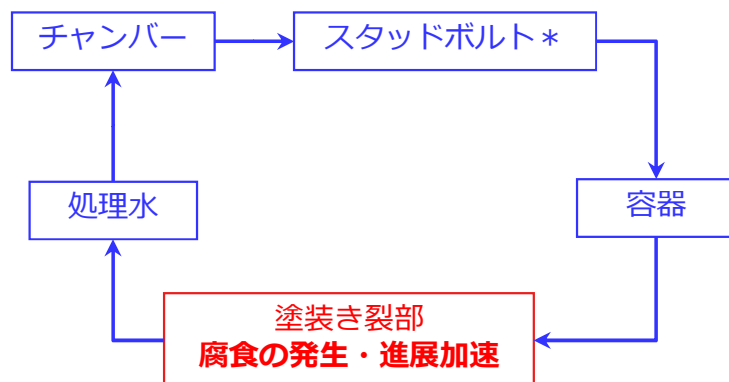
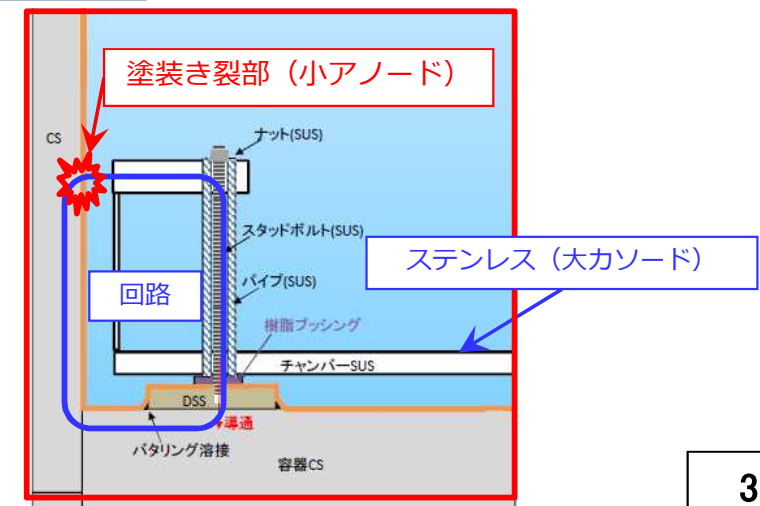
#### 【ガルバニック腐食発生 の推定メカニズム】

\* スタッドボルト（ステンレス）は容器（炭素鋼）と締結しているが、締結部は水と接しないため腐食の進展は早くないものと推定。

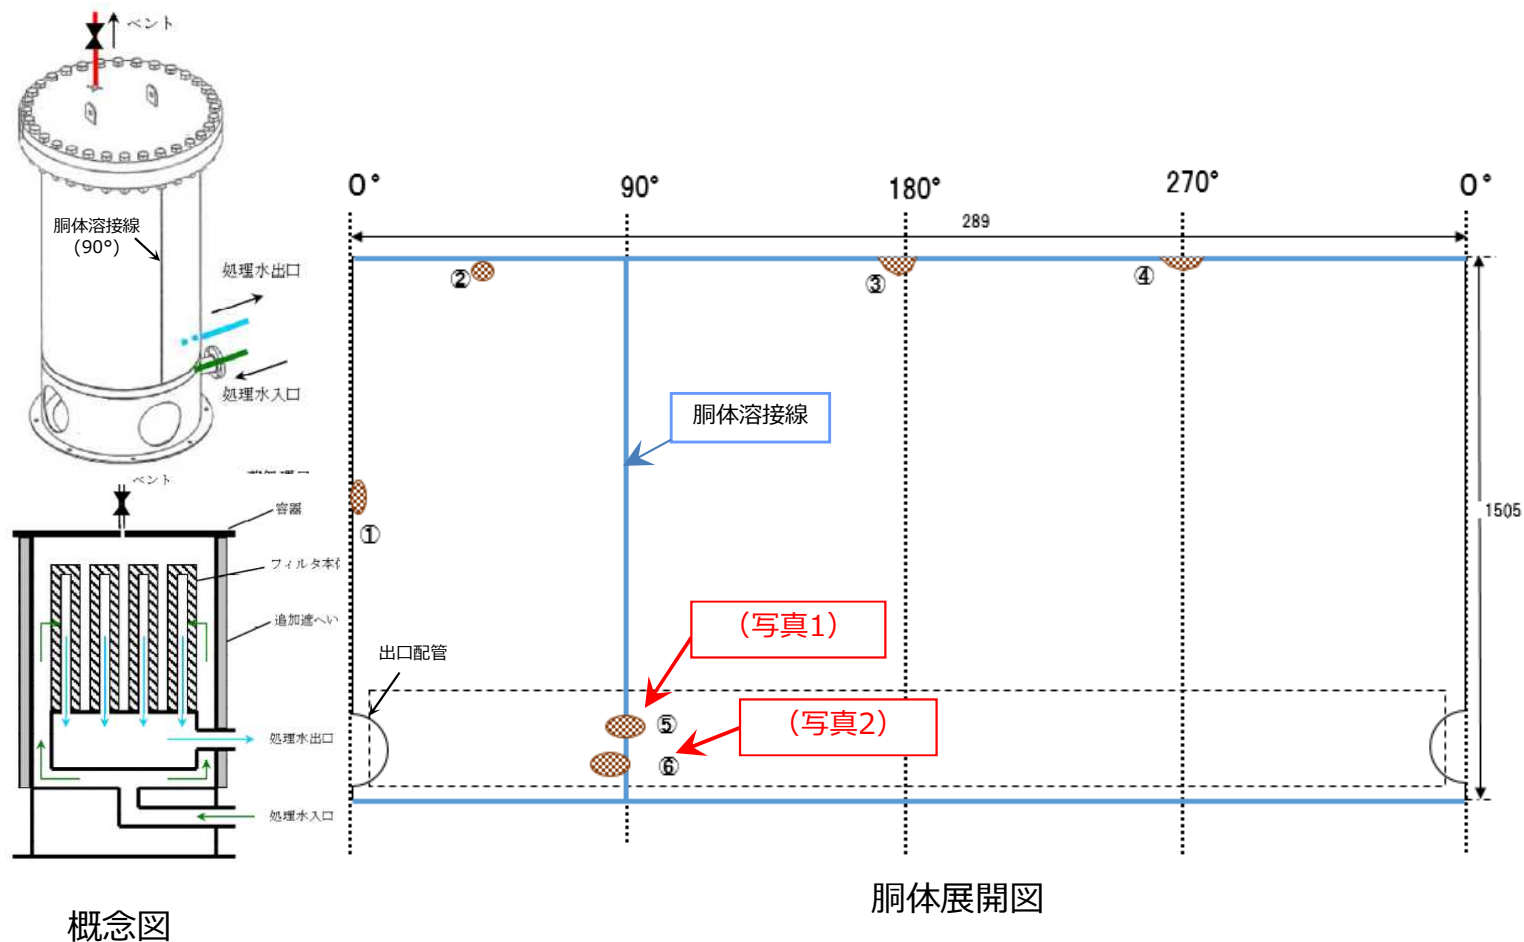
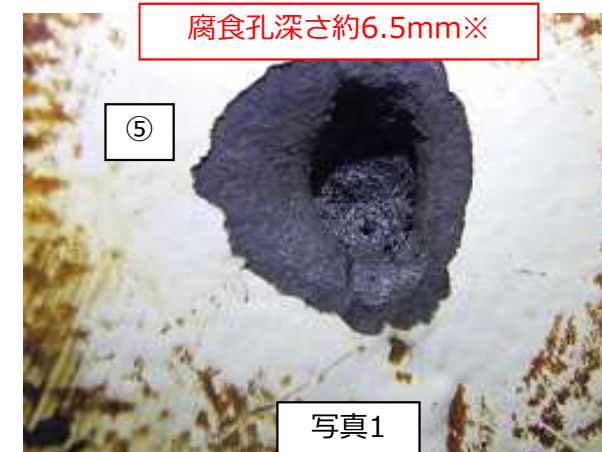
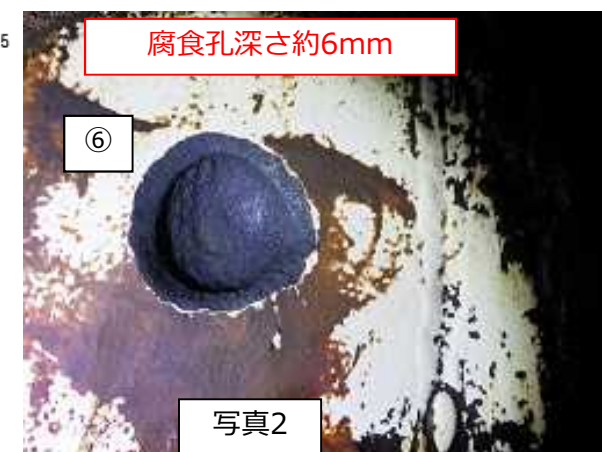
- ・ 6/18 内部構造物（チャンバー等）を取り外し、容器内面の全面を目視にて確認。  
6箇所で腐食生成物で盛り上がった箇所（錆こぶ）を確認。
- ・ 6/23, 24 腐食生成物を除去し、胴体の母材（炭素鋼）を確認したところ、最大で約6.5mmの腐食孔深さを確認。

※溶接線の盛り上がりにより、  
公称値（6.35mm）より板厚が厚い

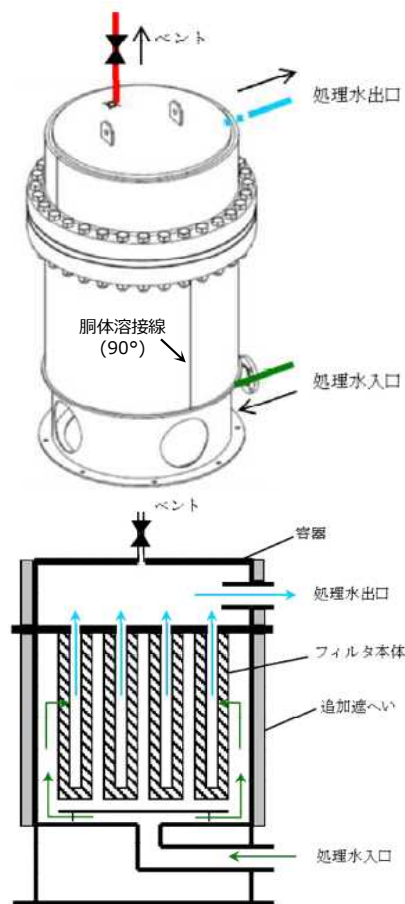
概念図

- ・ 6/25 容器内面の全面を目視にて確認。  
一部に塗装の剥離とフランジ部等に腐食箇所を確認したものの、局部的に腐食進展が加速している箇所は確認されなかった。

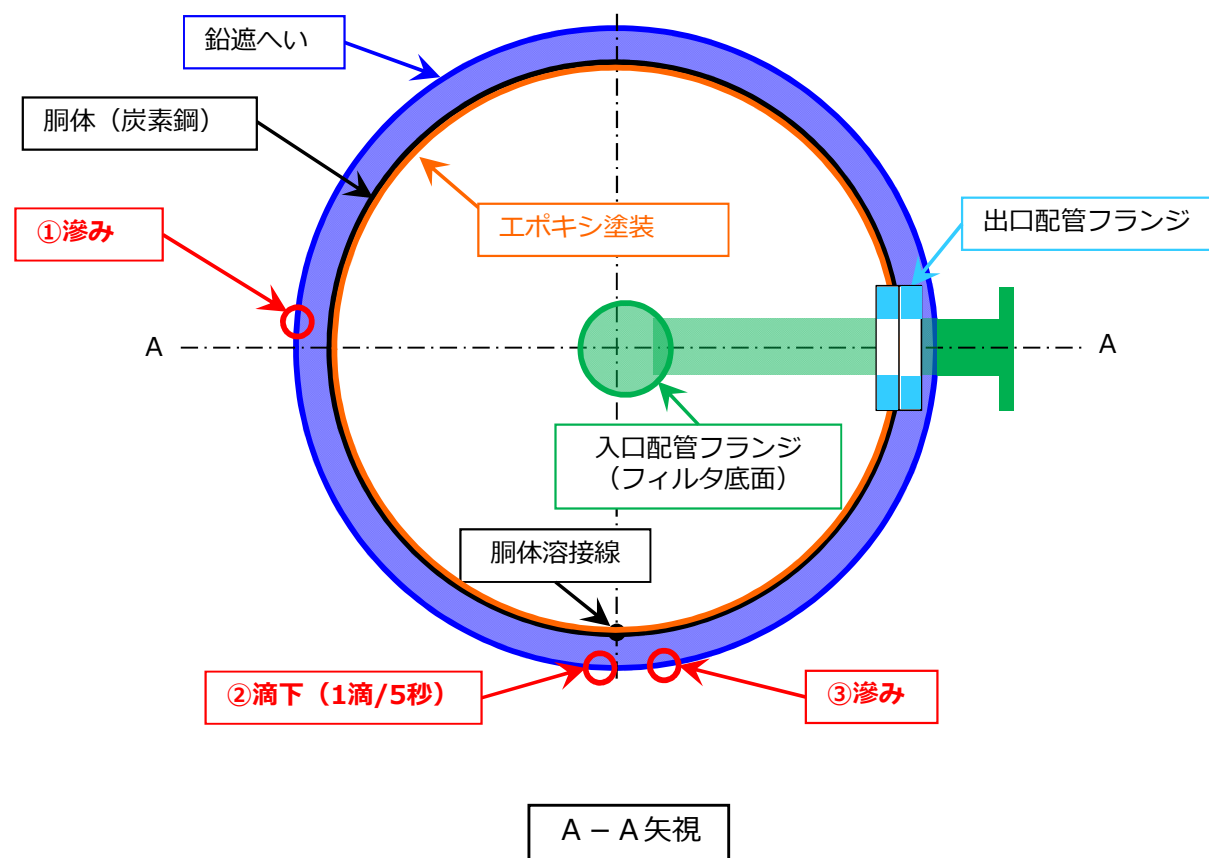
前処理フィルタ2Bの構造及び滴下・しみ確認箇所

- ・ 系統水の入口及び出口配管は下部にあり、フィルタ交換時は上蓋フランジを取り外して行う。
- ・ 外周に鉛遮へいを設置（一部融着してあり、簡単に取り外せない構造）
- ・ 胴体は炭素鋼であり、内面にエポキシ塗装を施工
