2号機使用済燃料プール内調査結果について

2020年7月2日

東京電力ホールディングス株式会社

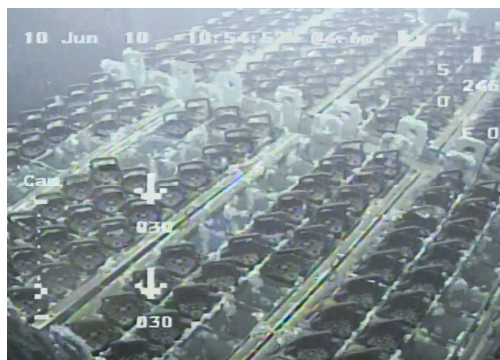
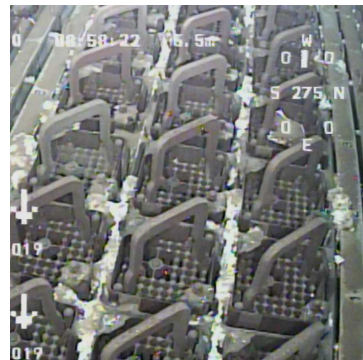
燃料ハンドルの様子

燃料ハンドルの様子
(拡大)

- 燃料ハンドルに変形はなし
- 燃料上の一部に薄い塗膜片もしくはシート類が確認されたが、いずれも軽量なものと推定され、除去可能なため、燃料取り出しへの影響は小さい。(6ページ)
- 白色堆積物は、震災時の海水注入の影響でAl合金製燃料ラックに生成したもので3号も同様に確認されており取り出しに支障はない。

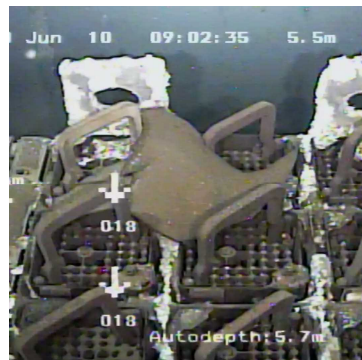
燃料ハンドル上の
干渉物の様子

調査対象物	課題	対策案
①燃料、燃料ラック	<ul style="list-style-type: none">燃料上の一部にシート状の干渉物があり、燃料ハンドルを把持する際に干渉する可能性がある。	<ul style="list-style-type: none">干渉物を把持、吸引等により燃料上部から除去する方法を検討する。
②キャスクピット	<ul style="list-style-type: none">キャスクピット底部に砂状の堆積物があり、キャスクを底面に着座させた際に不安定になったり、キャスク表面が汚染する可能性がある。	<ul style="list-style-type: none">キャスクの取扱い方法に応じて、吸引等により砂状の堆積物の除去を検討する。
③制御棒、制御棒ハンガー	特になし	—
④プールゲート	特になし	—
⑤スキマサージタンク入口	特になし	—

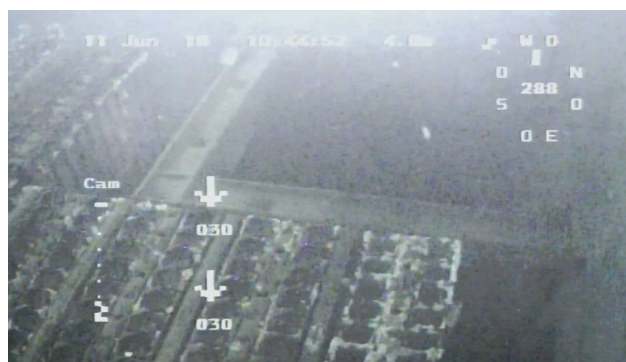
キャスクピット上面の梁の様子

- キャスクピットの梁に変形はなし
- 底部に砂状の堆積物が確認されたものの、他に大きな干渉物等は無かったことから、燃料取り出しへの影響は小さい。

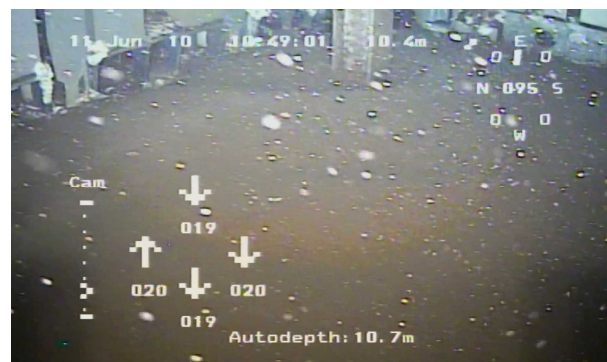
キャスクピット底部の様子

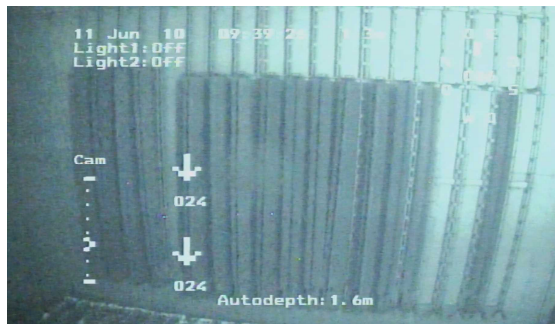
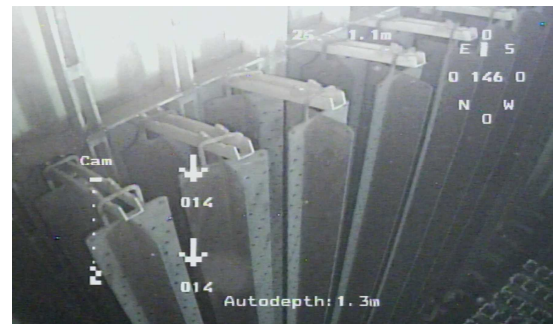
制御棒、制御棒ハンガー全体の様子

制御棒ハンガー（北東側）の様子

- 制御棒は制御棒ハンガーに適切に掛かっており、ハンガーの変形や腐食は見られなかった

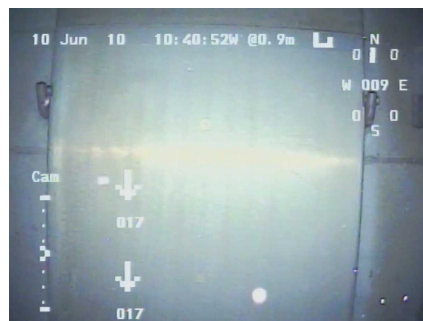
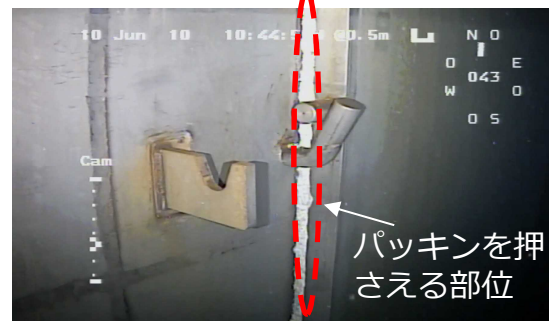
プールゲート正面の様子

プールゲート支持軸の様子

- プールゲートに変形、傾きはなし
- パッキンを押さえる部位に白色の生成物が確認されたが、燃料ラックと同じAl合金製のため同様に生成したものと推定される。なお、プールゲートの止水性を担保するシリコン製パッキンには影響はない

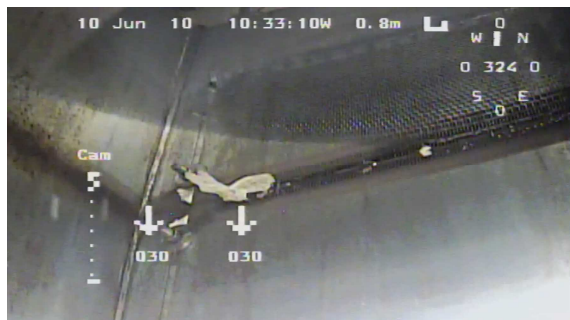
スキマサージタンク入口（北西側）正面の様子

- スキマサージタンク入口の金網に薄い塗膜片のようなものが水面付近に確認されたが流路を塞ぐ状況にはないため、プール冷却に影響はない
- スキマサージタンク入口（北西側）の可動堰にボルトの変形・ナットの脱落が1か所確認されたが、残り3か所のボルト・ナットは健全でありプール水位に影響はない

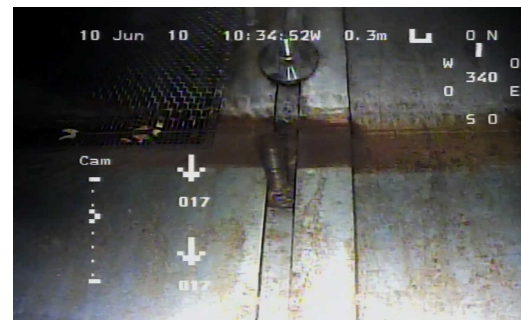
可動堰のボルトの様子（北西側の右下部分）

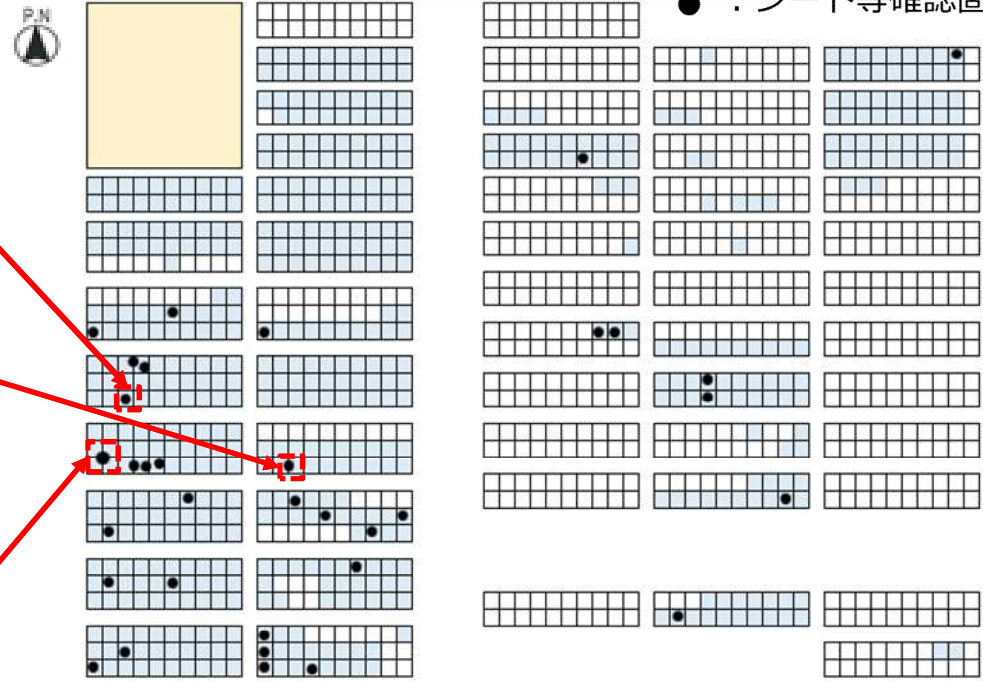
2号SFP内においてシート等が確認された箇所

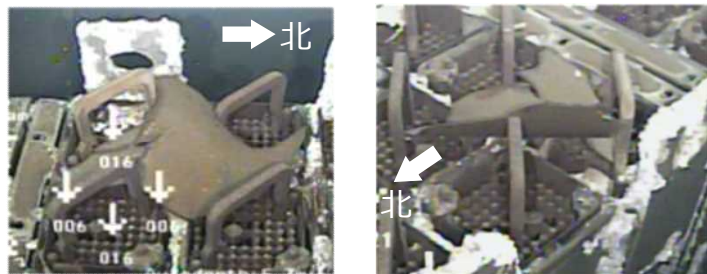
<確認された最大のシート類>

- ・ 寸法 : 約 200 × 250 mm
- ・ 厚さ : 約 1.5 mm

- ・ SFP周りの手摺に震災前に設置した異物混入防止用シートが喪失しており、今回調査で確認したシートと同程度の厚さであることから、震災時の影響で一部がSFP内に落下したものと推定される。

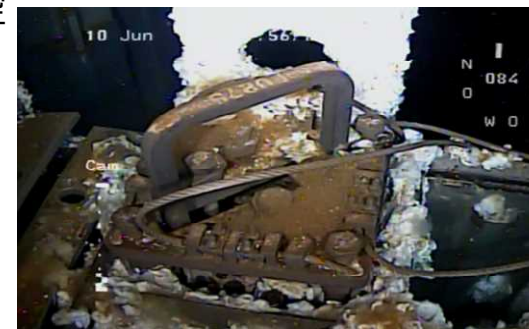
- 2号機SFP内には1981年に取扱中の落下により結合燃料棒^{*1}の下部端栓^{*2}が折損して吊上げ不可となり、翌年、燃料取扱機で取り扱いができるよう、ワイヤー等で一体化して修復した燃料集合体が1体保管されている。なお、当該燃料は外観点検等により被覆管の密封性には影響ないことが確認されている。
- 今回の調査で当該燃料の上部を観察し、水中ROVで視認できる範囲で修復用ワイヤーの断線や固定治具の外れがないことを確認した。
- 当該燃料の取扱い方法は、現在実施中の修復用ワイヤーの腐食試験結果を踏まえて検討するとともに、取扱い前には吊上げ試験を行い吊上げ可能であることを確認する予定。

ワイヤー修復燃料上部の様子
