# 1号機PCV内部調査にかかる 干渉物切断作業の状況

2020年7月2日

東京電力ホールディングス株式会社

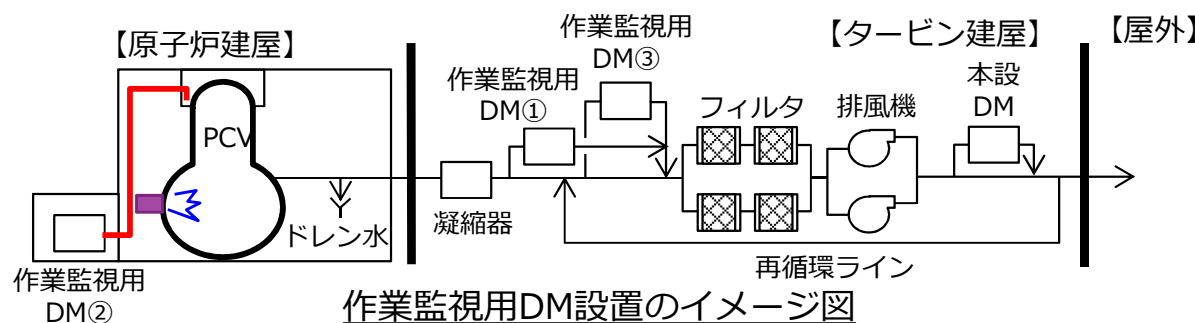
- PCV内部調査装置投入に向けた作業を2019年4月8日より着手しており、外扉の切削完了後、2019年6月4日にX-2ペネ内扉に、AWJ※<sup>1</sup>にて孔（孔径約0.21m）を開ける作業中、PCV内のダスト濃度上昇を早期検知するためのダストモニタ（下記図の作業監視用DM①）の値が作業管理値( $1.7 \times 10^{-2} \text{Bq/cm}^3$ )※<sup>2</sup>に達したことを確認

※作業監視用DM①の下流側にダストを除去するフィルタがあり、フィルタの下流のダストモニタ（下記図の本設DM）には有意な変動はなく、環境への影響はないことを確認

- ・ 作業監視用DM①：ガス管理設備のダスト濃度上昇の早期検知用
- ・ 作業監視用DM②：PCV上蓋近傍のダスト濃度監視用（増設）
- ・ 作業監視用DM③：ダスト濃度監視の連続性確保を目的とした、再循環希釈後のダスト濃度監視用（増設）
- ・ 本設DM：フィルタでのダスト除去後のダスト濃度上昇の早期検知用

- その後、ダストモニタを増設し、ダスト濃度の監視を充実・継続しつつ、切削量を制限した上で、作業を実施し、内扉の切削が完了（2019年7月～2020年4月22日）
- PCV内干渉物のうち手摺(縦部)の切断作業を6月4日に完了。
- グレーチングの切断作業を7月上旬から実施予定。

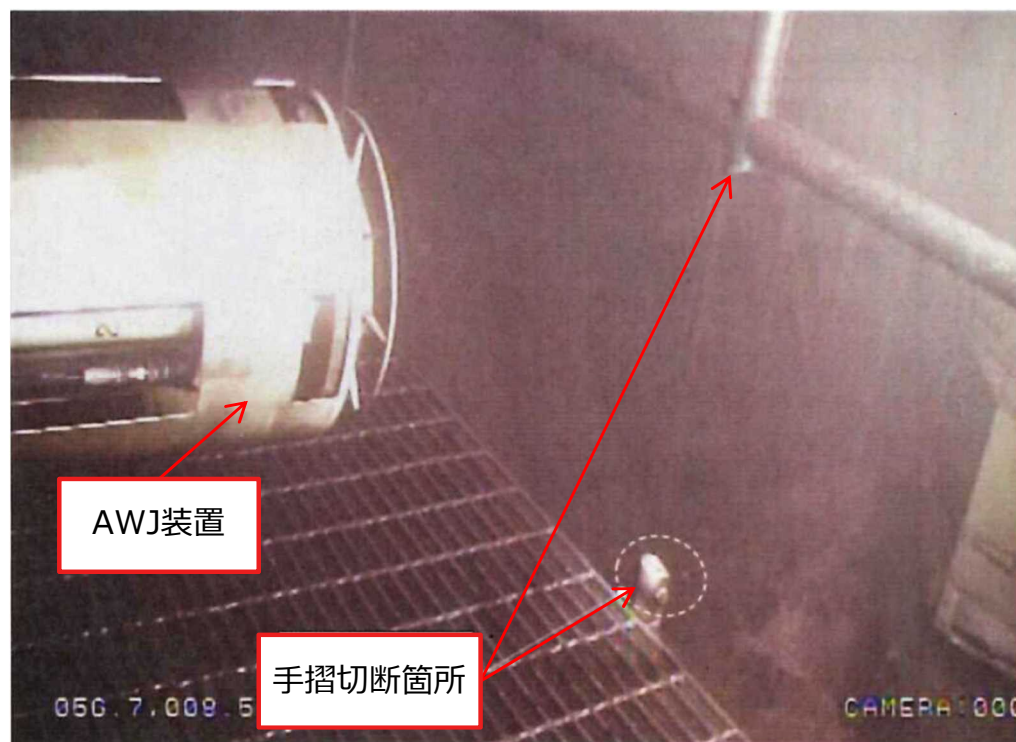
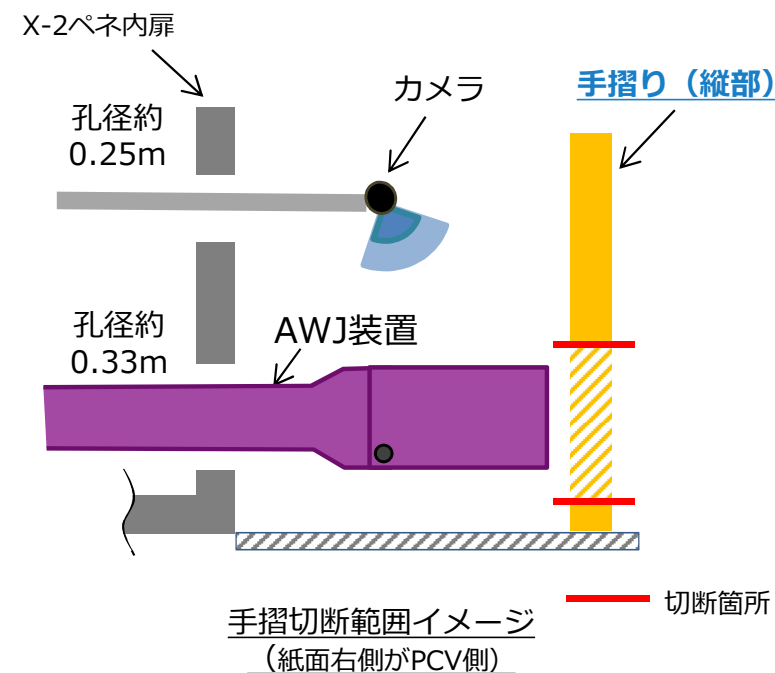
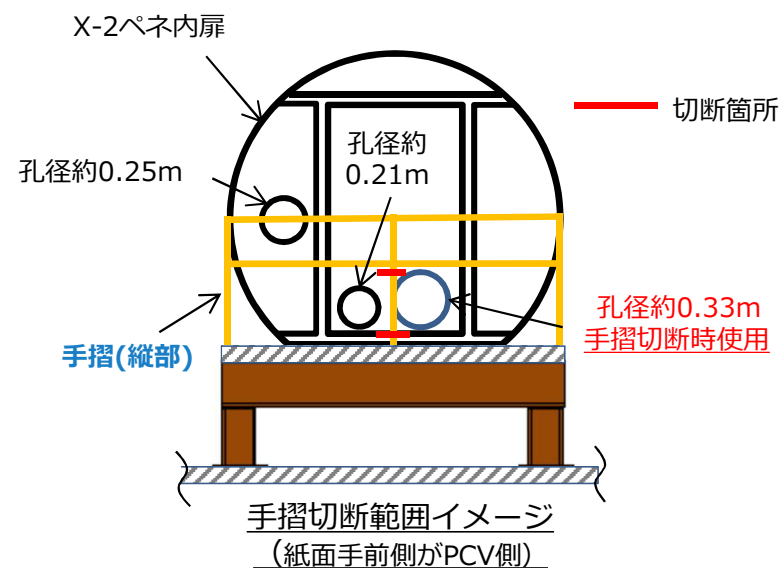
手摺（縦部）の切断状況

## 4. 手摺（縦部）切断状況

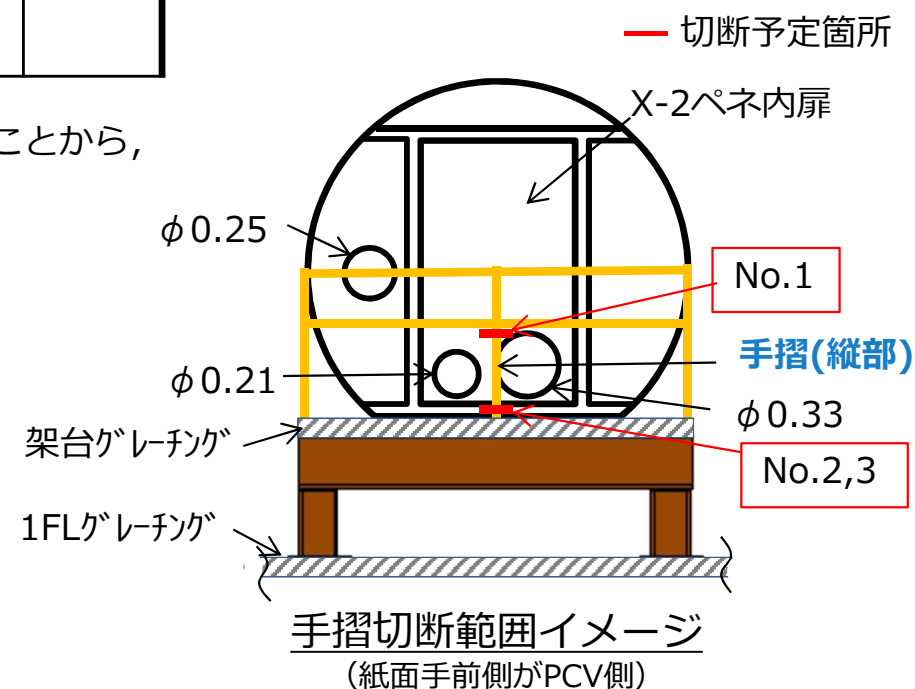
| No. | 施工範囲 | 作業監視用DM①の<br>最大ダスト濃度<br>[Bq/cm <sup>3</sup> ] | 備考 |
| 1<br>(5/26) | 50° | $2.5 \times 10^{-3}$ | |
| 2<br>(5/27) | 33° | $1.8 \times 10^{-3}$ | ※ |
| 3<br>(6/4) | 50° | $9.6 \times 10^{-3}$ | |

※5月27日の作業中にAWJ装置の高圧ポンプ圧力の低下を確認したことから、  
念のため切断作業を停止。ポンプを復旧次第、作業を再開。

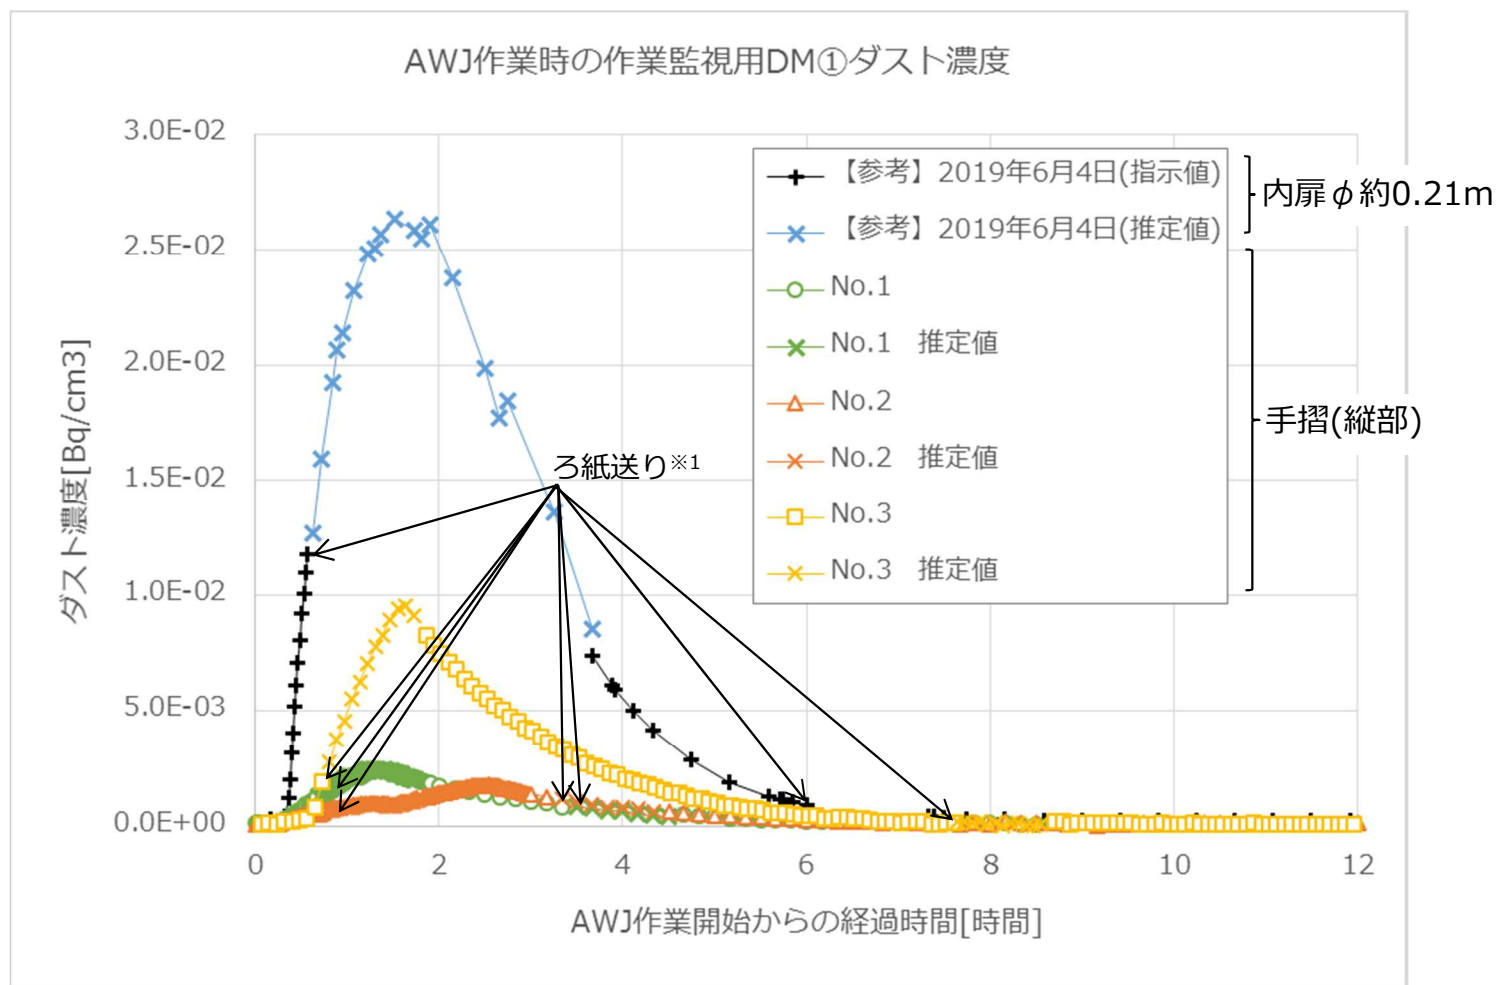
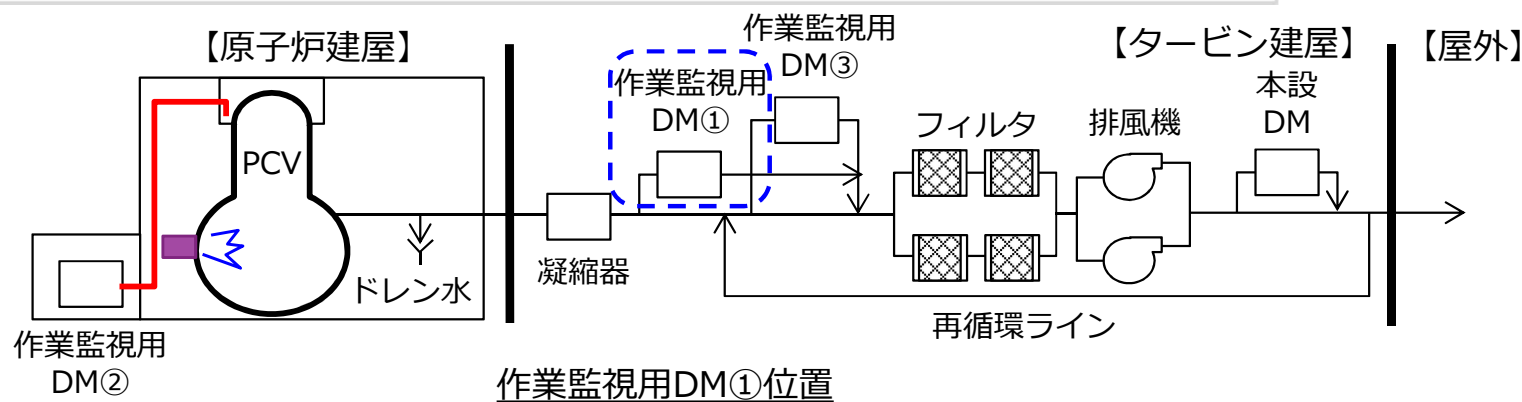
※1：ろ紙送りの理由：ろ紙を通過する流量が低下した場合や、またろ紙上の放射能濃度が高くなることで検出器が応答しきれない状況を未然に防ぎ、測定値の信頼性を担保するため、ろ紙送りが自動動作。ろ紙送り後はダスト濃度を正確に測定できないため、データから除外。

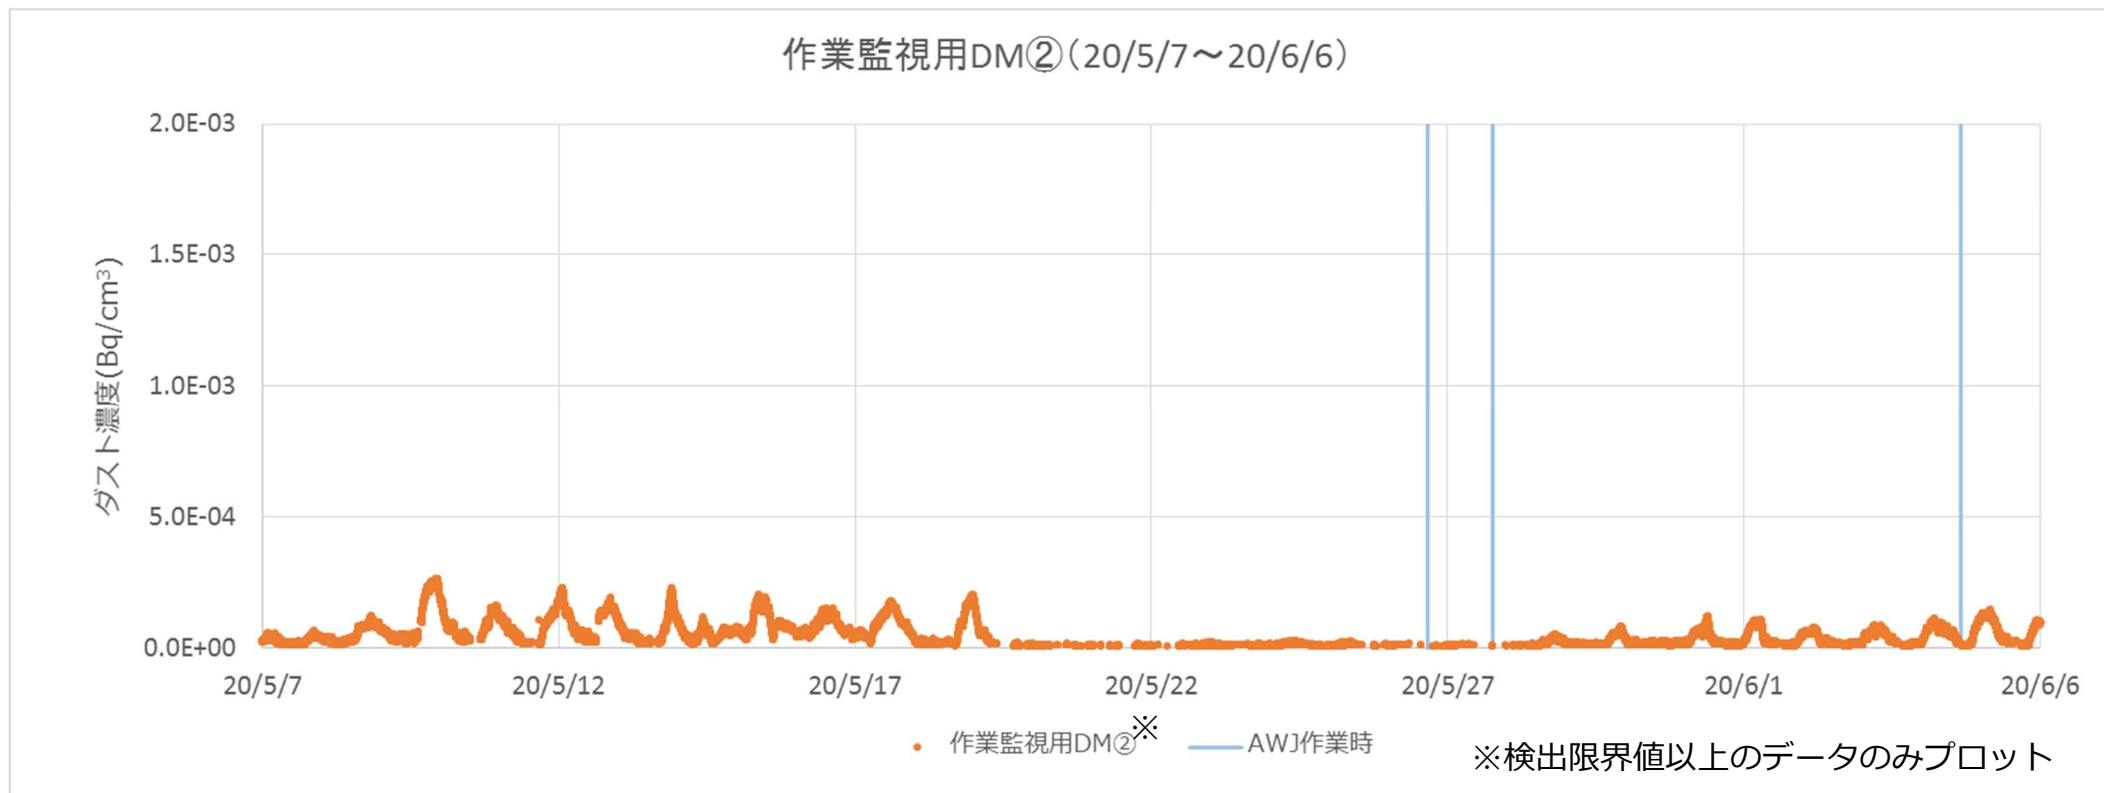
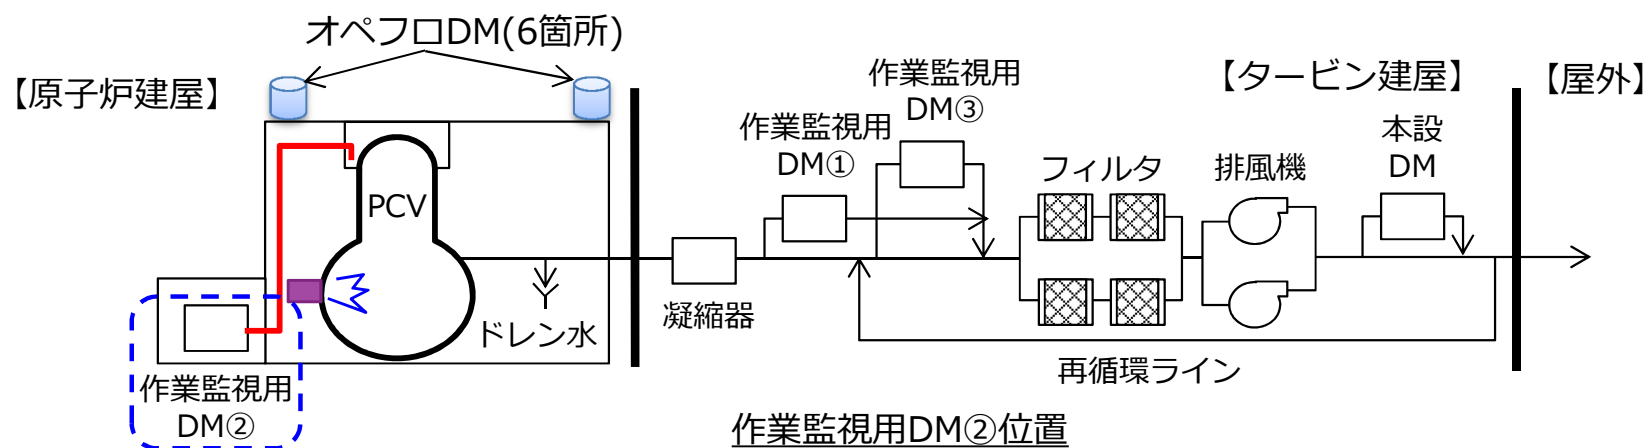
- AWJ作業によるPCVヘッド近傍のダスト濃度は有意な変動は確認されていない。
