# タービン建屋東側における 地下水及び海水中の放射性物質濃度の状況について

2020/7/2

東京電力ホールディングス株式会社

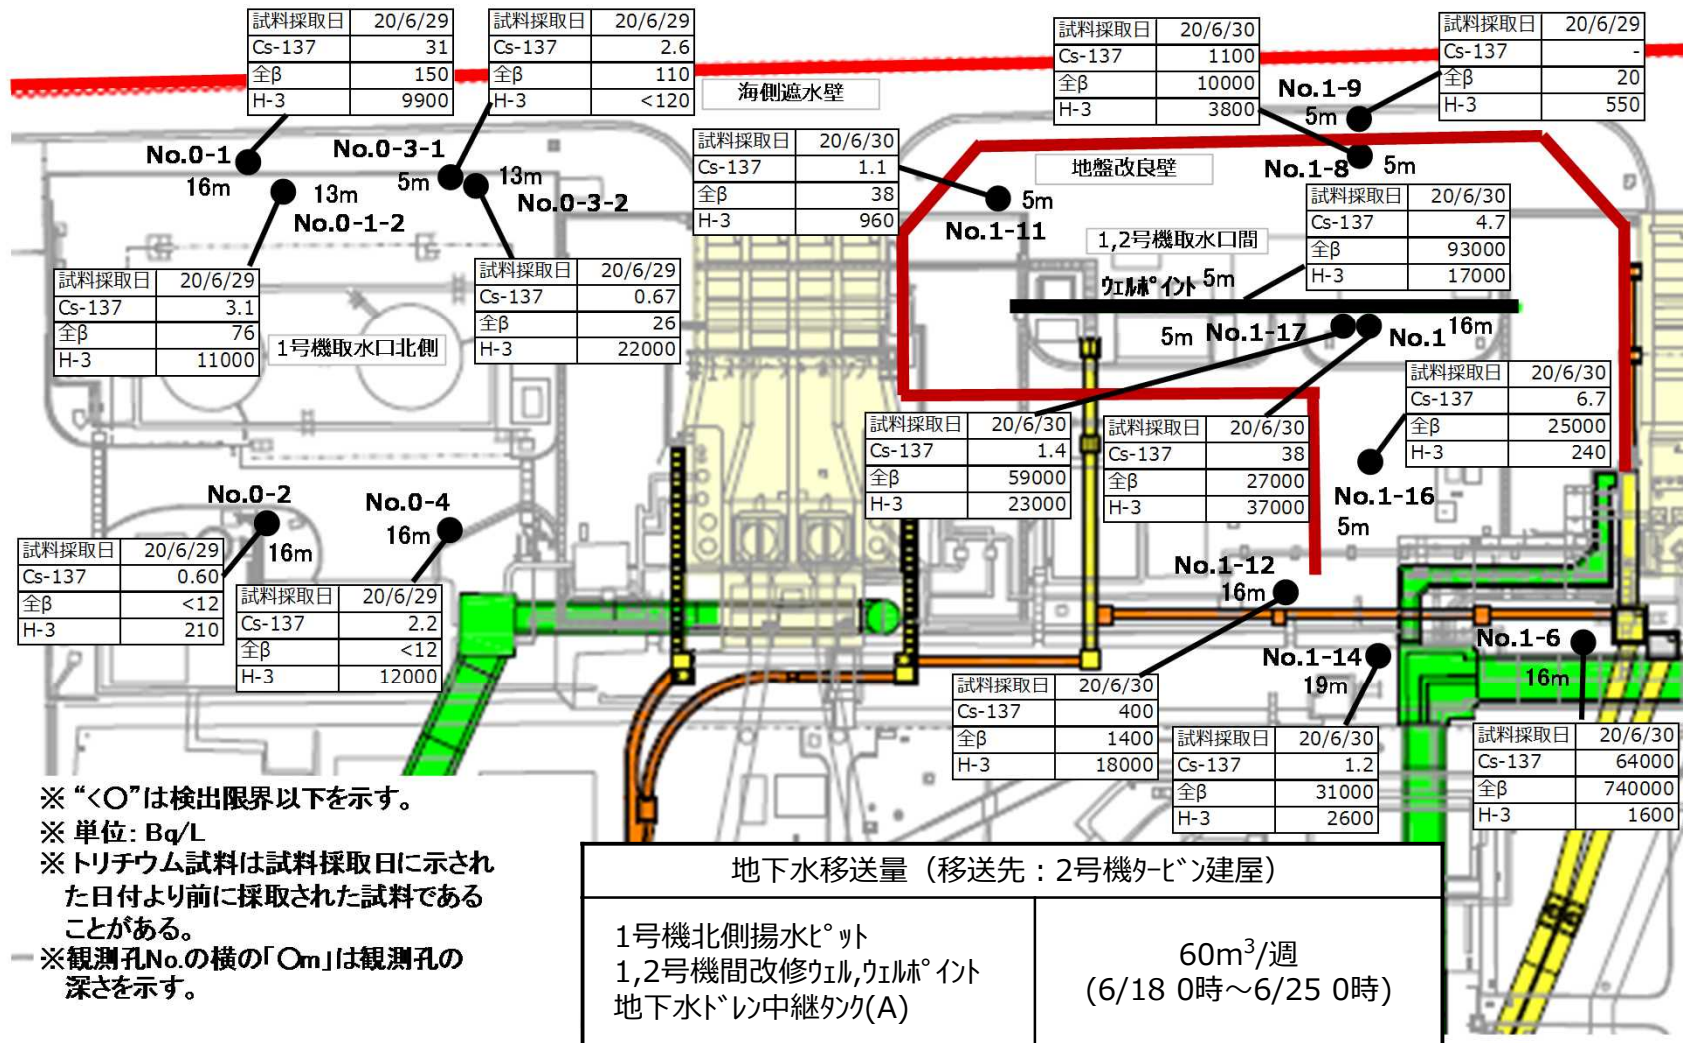
## <1号機取水口北側、1,2号機取水口間>

- H-3濃度は、全観測孔で告示濃度60000Bq/Lを下回り、横ばい又は低減傾向が継続している。
- 全ベータ濃度は、全体的に横ばいの傾向が継続していたが、4月以降に一時的な上昇が見られた。引き続き、傾向を監視していく。

- H-3濃度は、全観測孔で告示濃度60000Bq/Lを下回り、個別の観測孔で上下動は見られるものの、最も高いNo.1など、全体としては横ばい又は低減傾向の観測孔が多い。
- 全β濃度は、No.1-11で一時的な上昇が見られたが現在は減少傾向であり、最も高いNo.1-6も過去変動の範囲内であり、全体としては横ばい傾向の観測孔が多い。

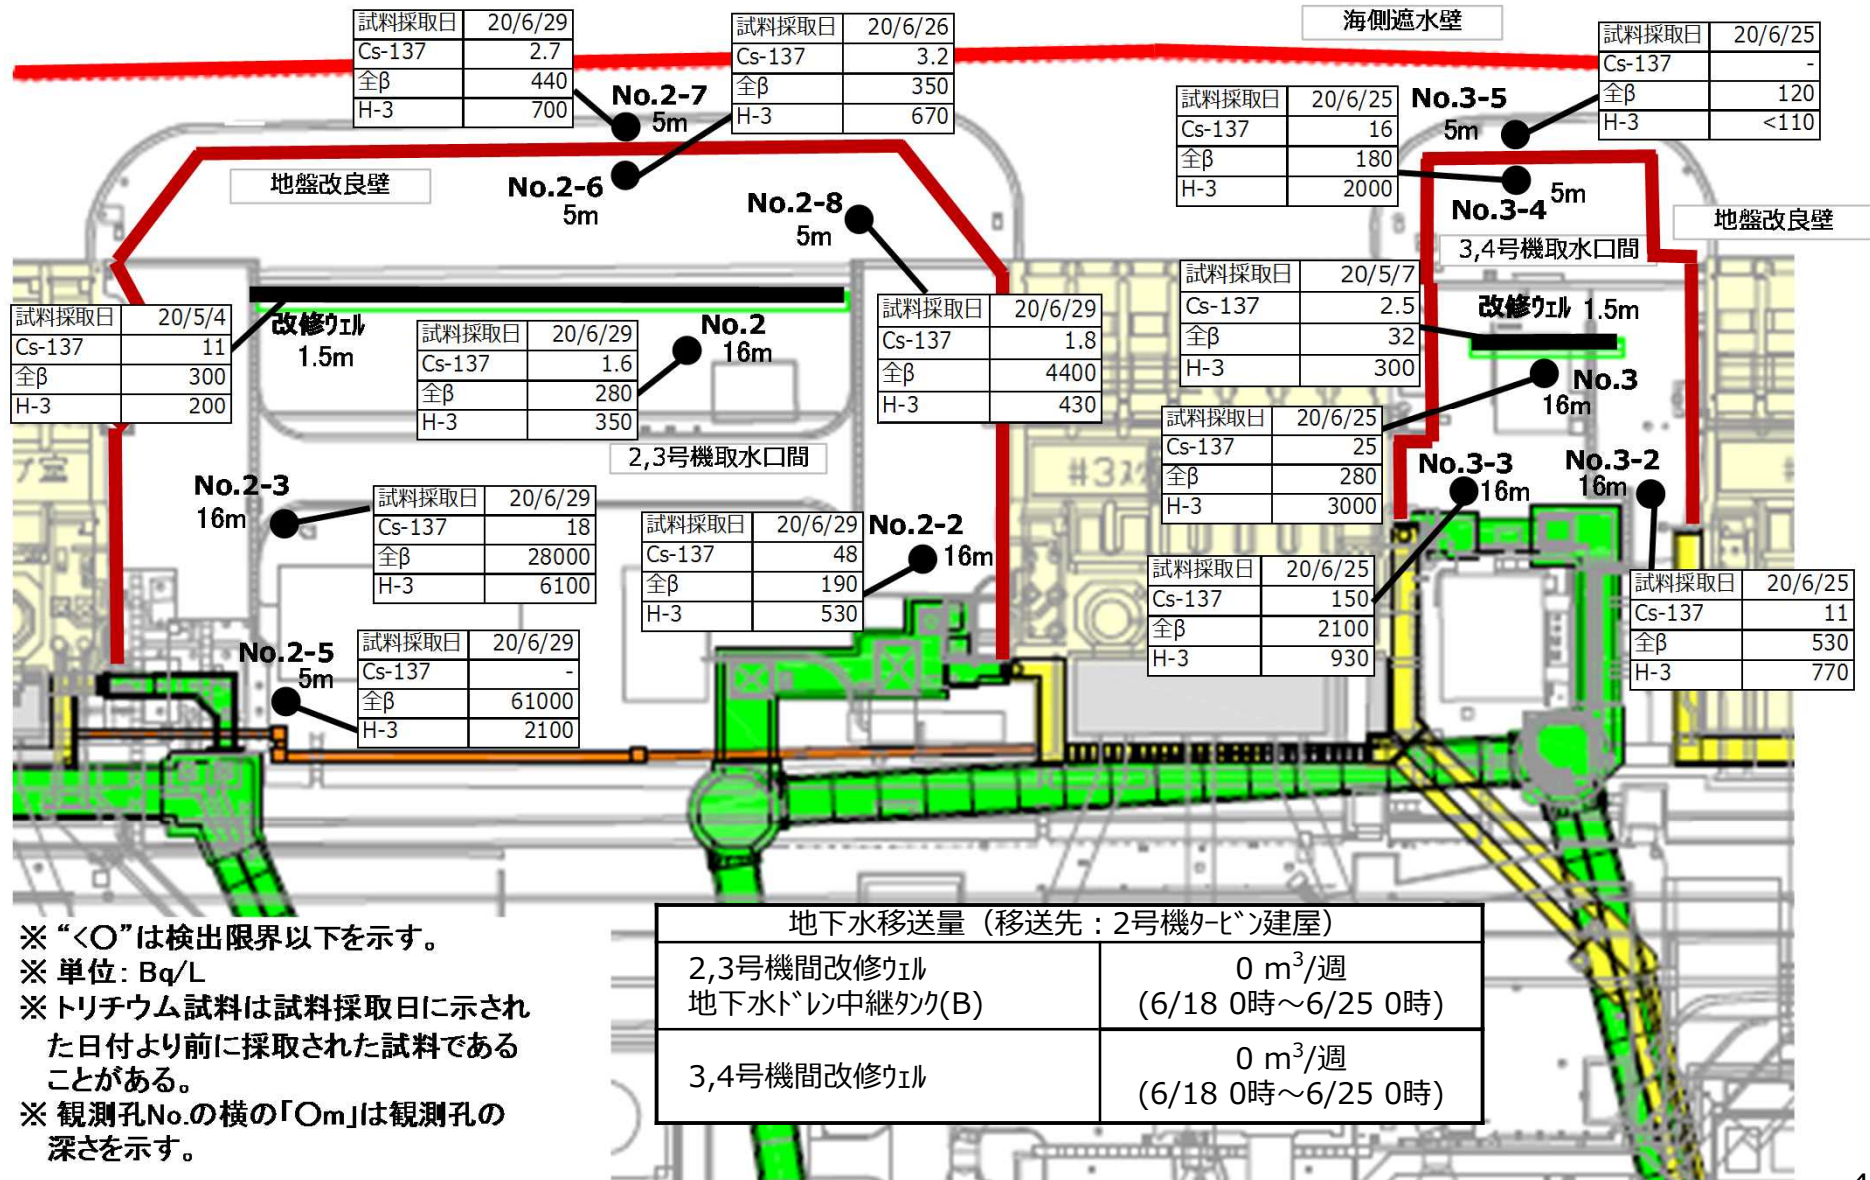
### <2,3号機取水口間、3,4号機取水口間>

- H-3濃度は、全観測孔で告示濃度60000Bq/Lを下回り、No.2-3など上下動が見られる観測孔もあるが、概ね横ばい又は低減傾向が継続している。
- 全β濃度は、最も高いNo.2-5の東側に位置するNo.2-3で上昇傾向が継続している。

- H-3濃度は、全観測孔で告示濃度60000Bq/Lを下回り、横ばい又は低減傾向が継続している。
- 全β濃度は、No.3-4で6月に上昇が見られたが、No.3-3に比べれば低い濃度。全体的に横ばい又は低減傾向が継続している。

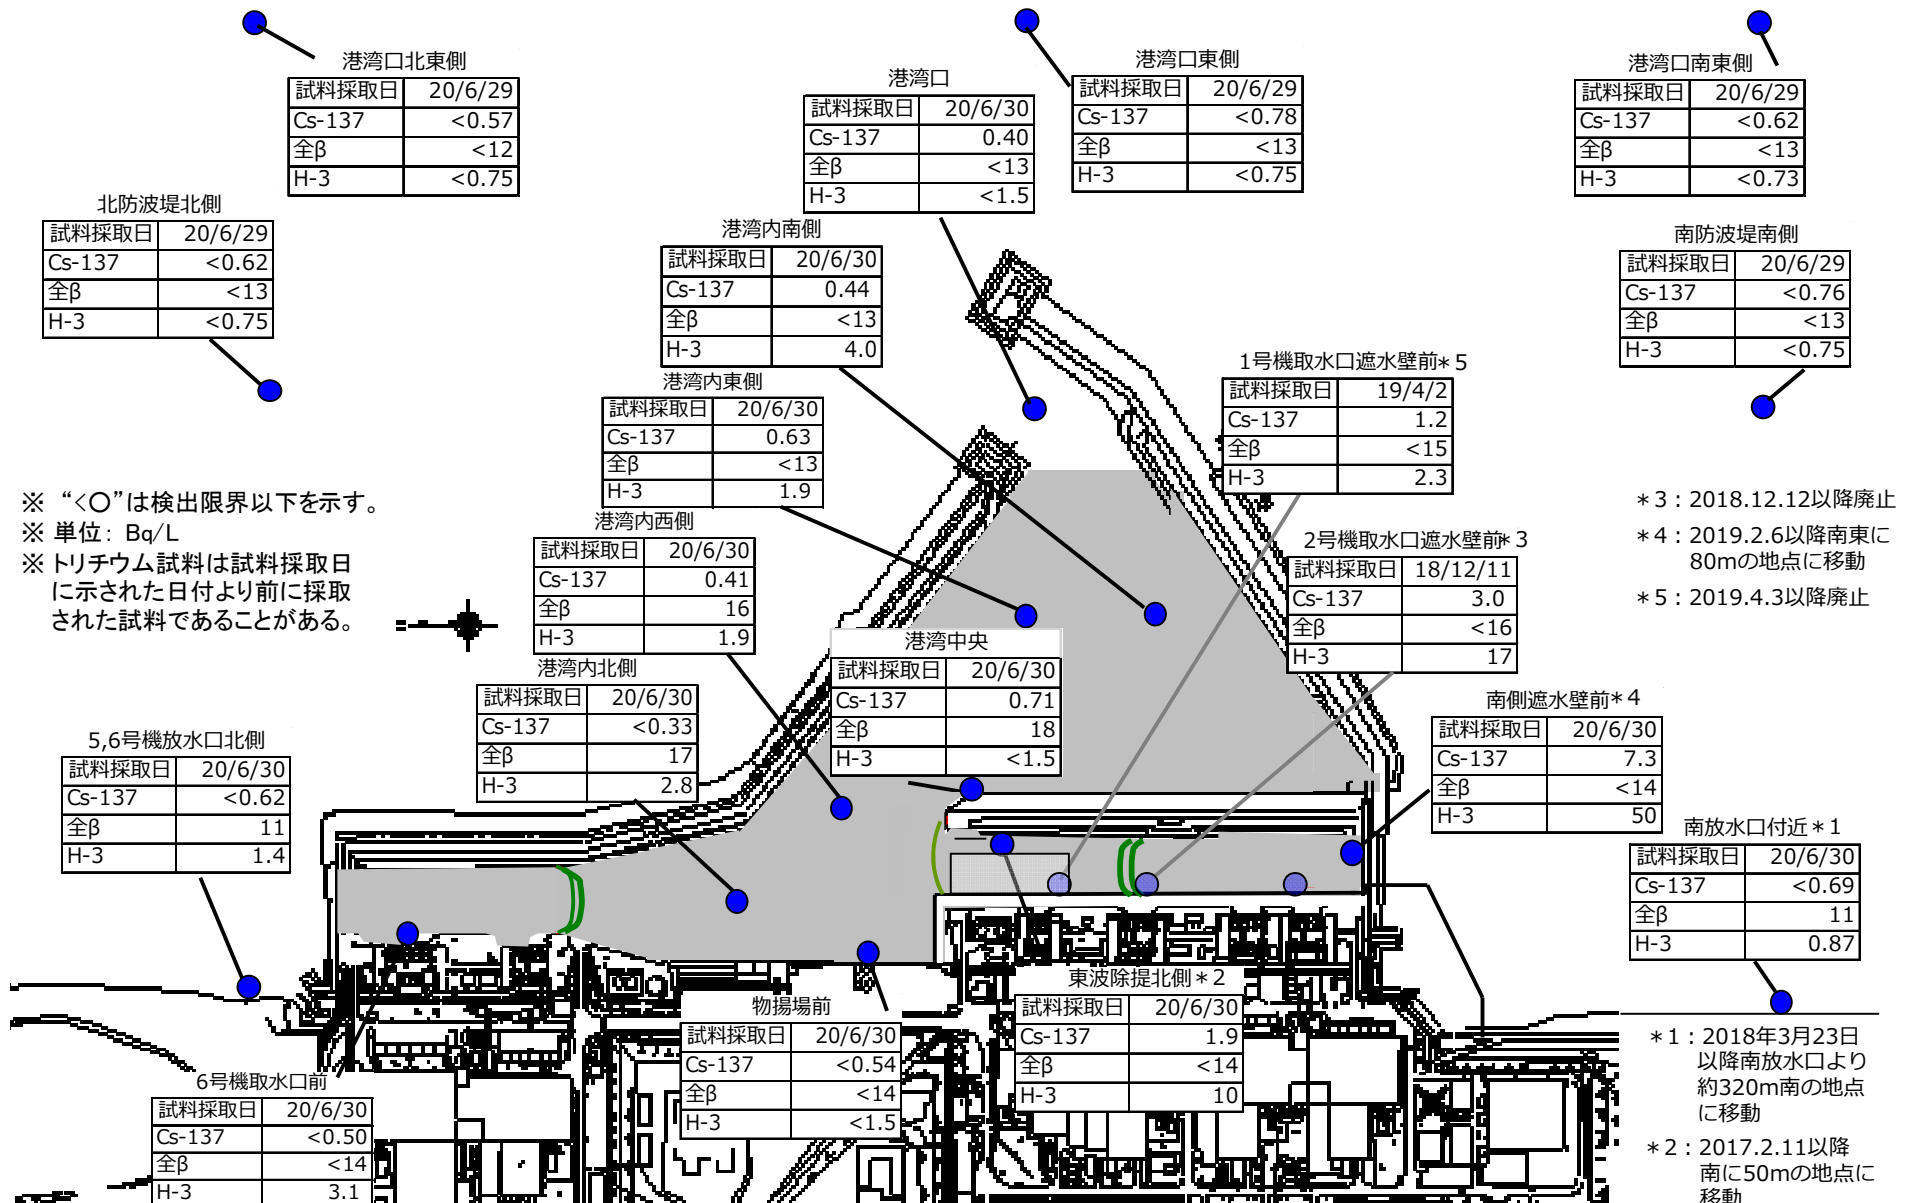
# 港湾内外の海水濃度

- 告示濃度未満で推移しているが、降雨時にCs-137濃度、Sr-90濃度の上昇が見られる。
- 海側遮水壁鋼管矢板打設・継手処理の完了後、濃度の低下が見られる。
- メガフロート関連工事によりシルトフェンスを開渠中央へ移設した2019.3.20以降、Cs-137濃度について、南側遮水壁前が高め、東波除堤北側が低めで推移している。

- 告示濃度未満で推移しているが、降雨時にCs-137濃度、Sr-90濃度の上昇が見られる。
- 1～4号機取水路開渠内エリアより低いレベルとなっている。
- 海側遮水壁鋼管矢板打設・継手処理の完了後、濃度の低下が見られる。

- 海側遮水壁鋼管矢板打設・継手処理の完了後、Cs-137濃度、Sr-90濃度の低下が見られ、低い濃度で推移していて変化は見られていない。

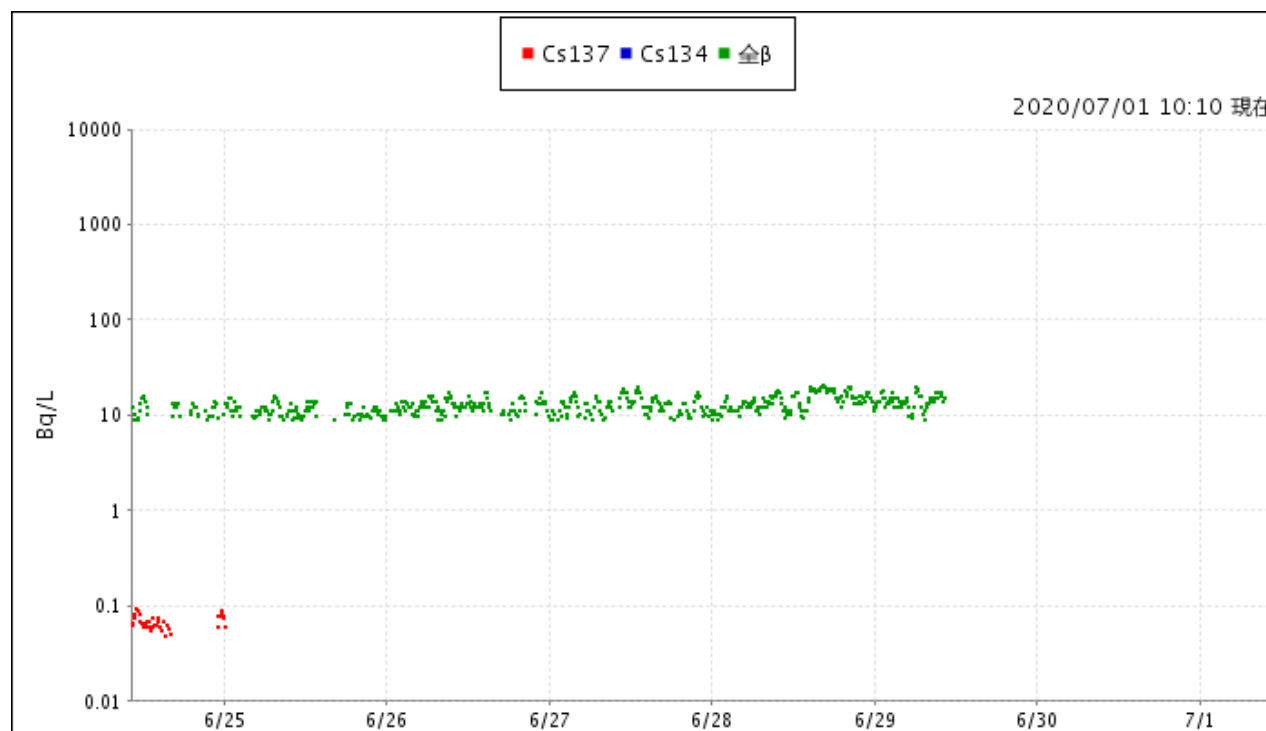
## ＜参考＞ 港湾口海水モニタの測定結果

○2020年6月29日10時31分に設備不具合により全βの測定が停止しました。6月30日以降現場の状況を確認し復旧作業を行ってまいります。

○2020年6月25日 11時13分に設備不具合によりCs137及びCs134の測定が停止しました。6月26日以降現場の状況を確認し復旧作業を行ってまいります。

○2020年6月22日 9時13分に設備不具合によりCs137及びCs134の測定が停止しました。6月22日13時38分に復旧作業が終了し起動しております。
