# 1/2号機排気筒ドレンサンプピット 内部調査状況

2020年7月30日

東京電力ホールディングス株式会社

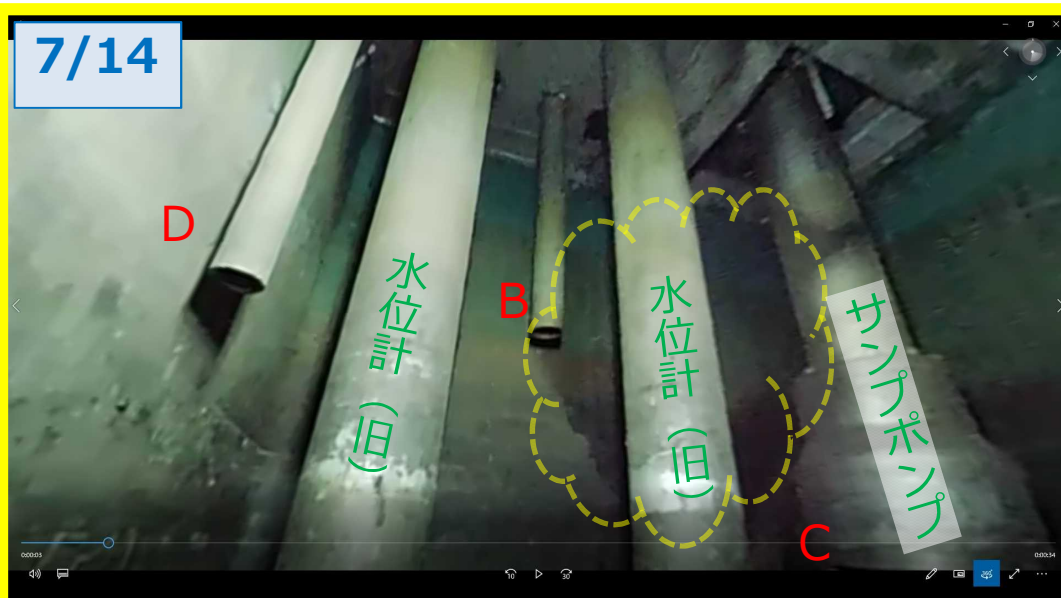
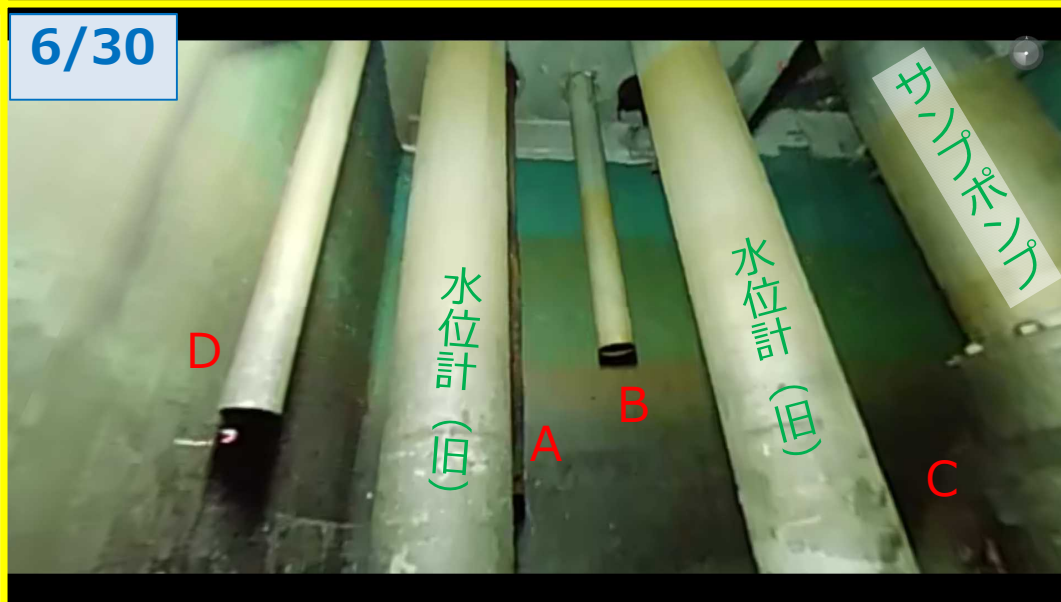
#### 4. 1 / 2号機排気筒ドレンサンプピット内部調査状況（東）

- 内壁面の一部に濡れ跡を確認。
- それ以外は降雨有無による相違はみられない  
(配管からの流入は確認できなかった)  
(サンプポンプミニフロー配管が脱落していることを6/30に確認済み)

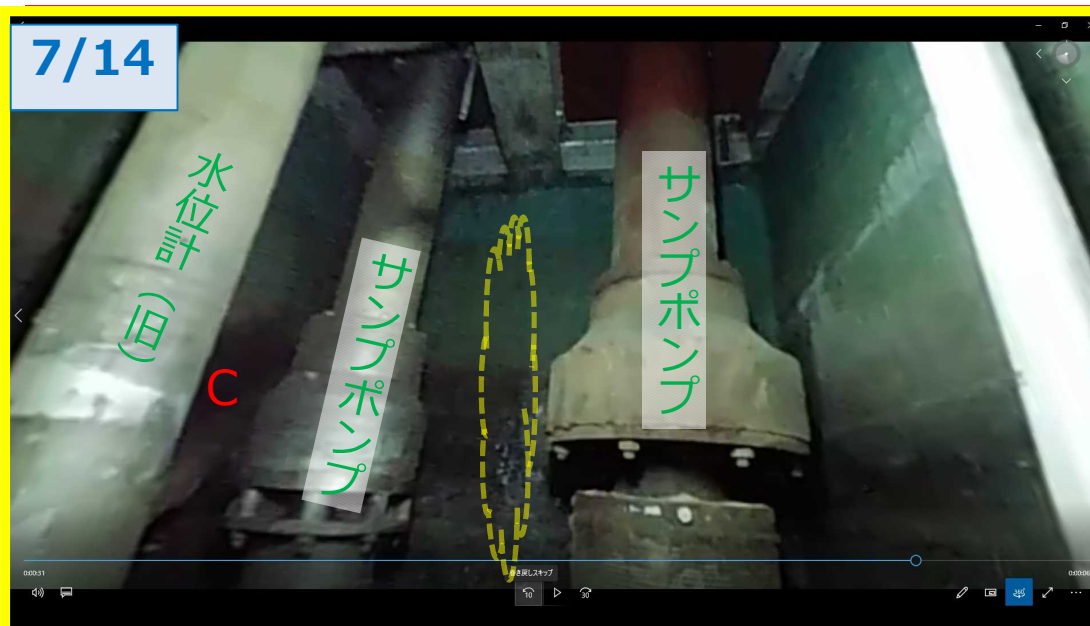
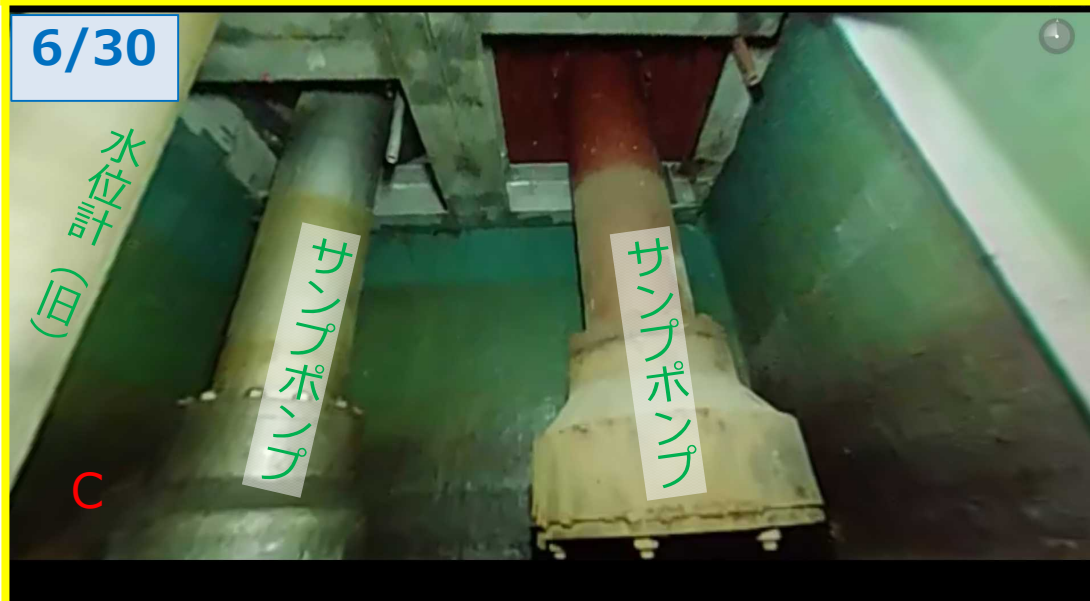
#### 4. 1 / 2号機排気筒ドレンサンプピット内部調査状況（南）

- 内壁面の一部に濡れ跡があり、下部の水面にわずかな揺らぎを確認。
- それ以外は降雨有無による相違はみられない

（サンプポンプミニフロー配管が脱落していることを6/30に確認済み）

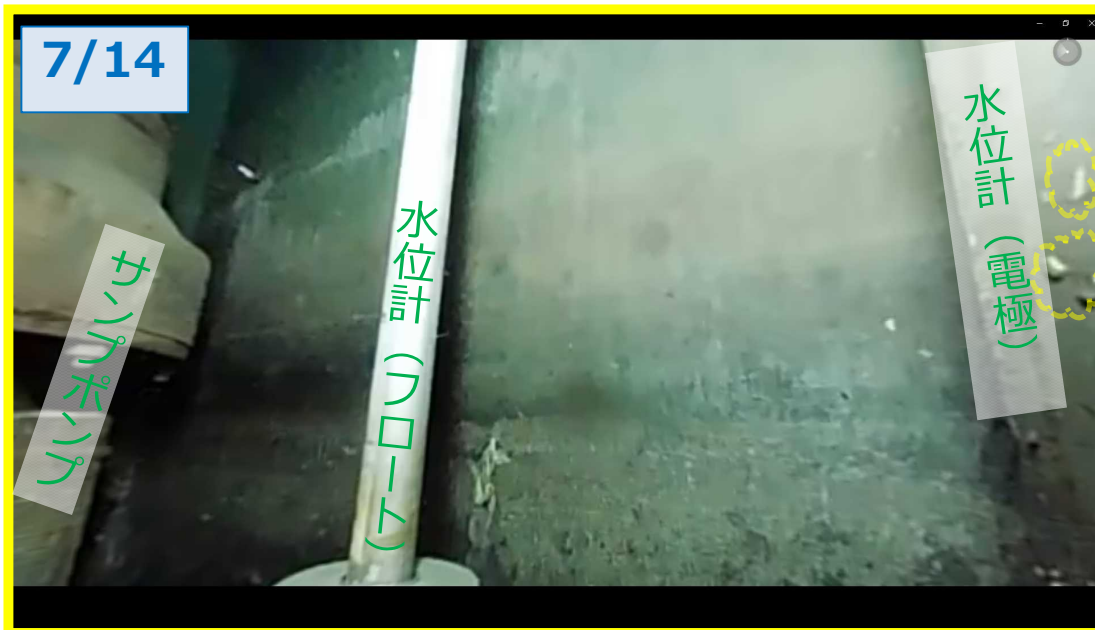
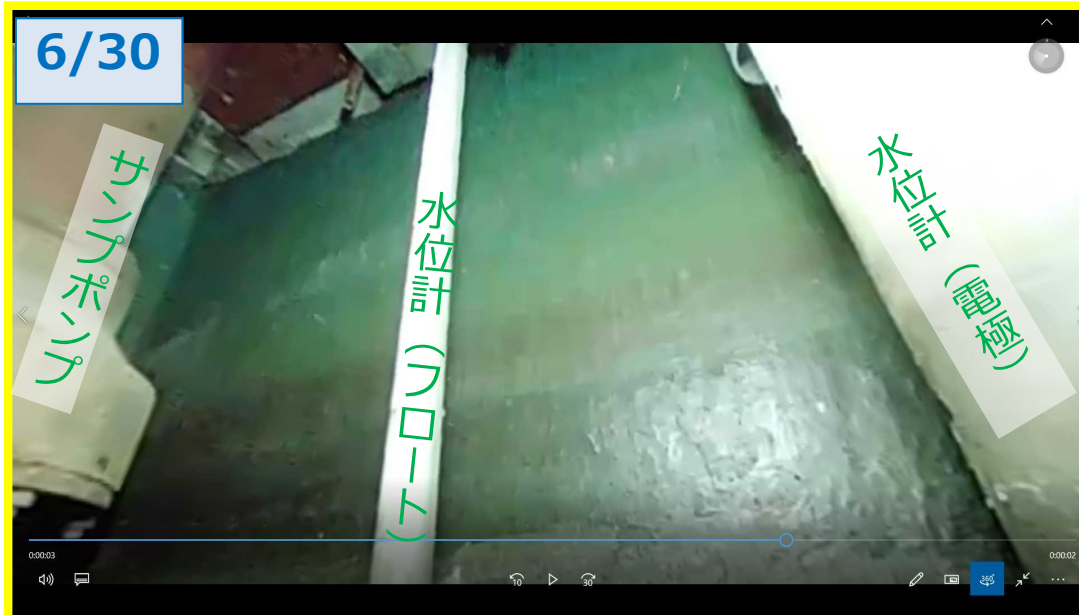
#### 4. 1 / 2号機排気筒ドレンサンプピット内部調査状況（西）

- 電極式水位計に水滴を確認。
- それ以外は降雨有無による相違はみられない。

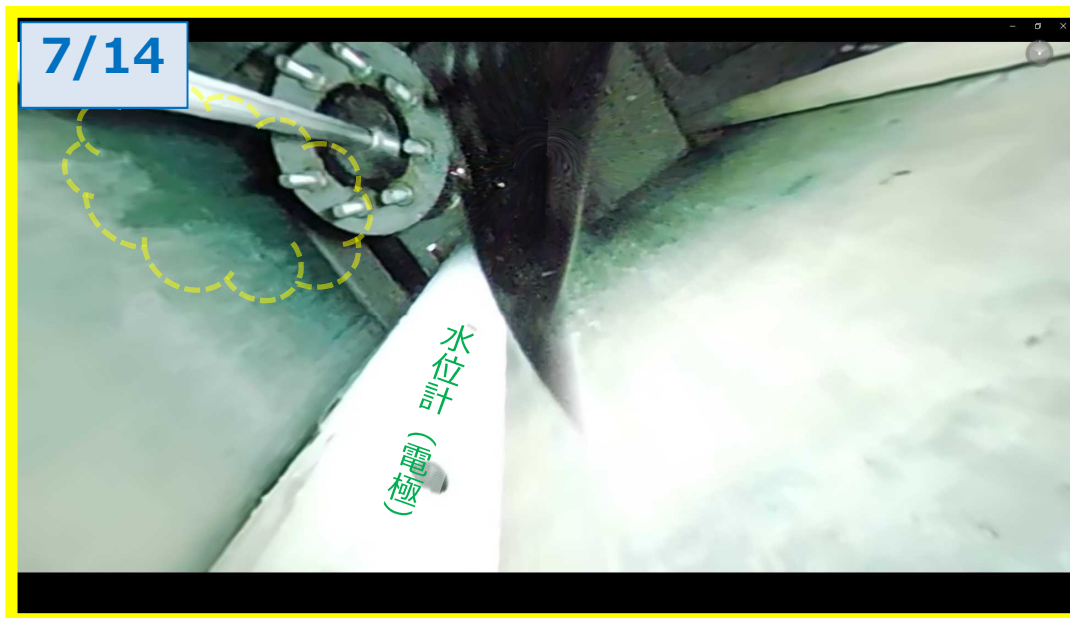
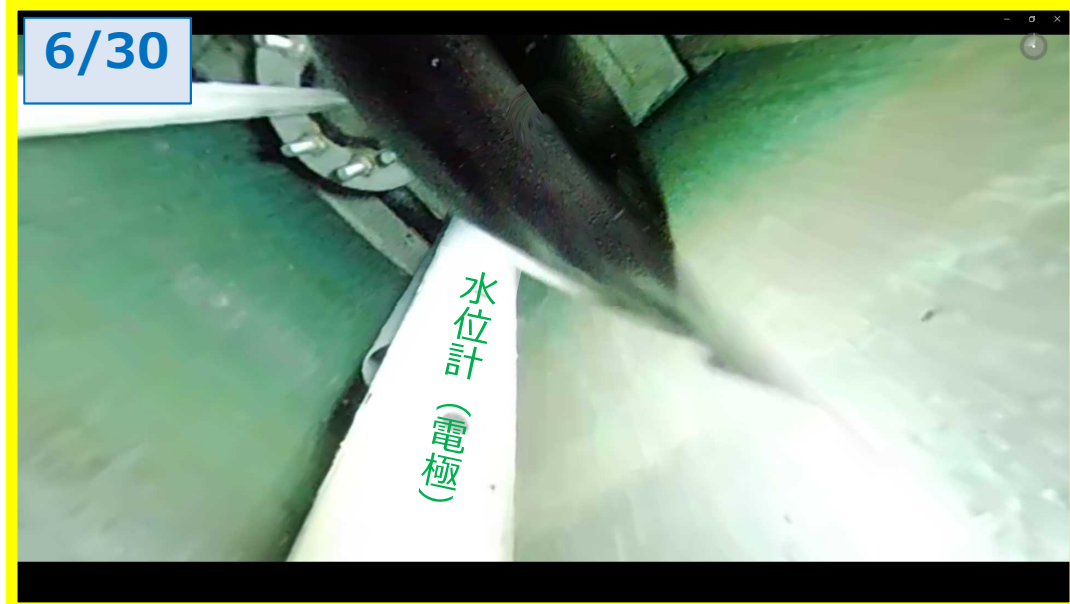
#### 4. 1 / 2号機排気筒ドレンサンプピット内部調査状況（北西）

- 西面の上部に濡れ跡を確認。
- それ以外は降雨有無による相違はみられない。

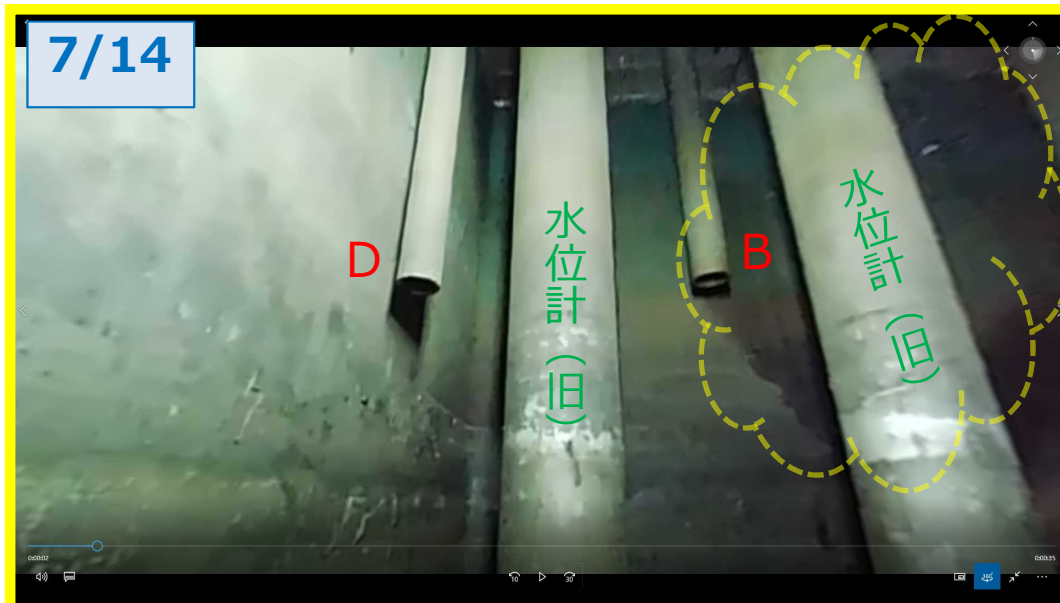
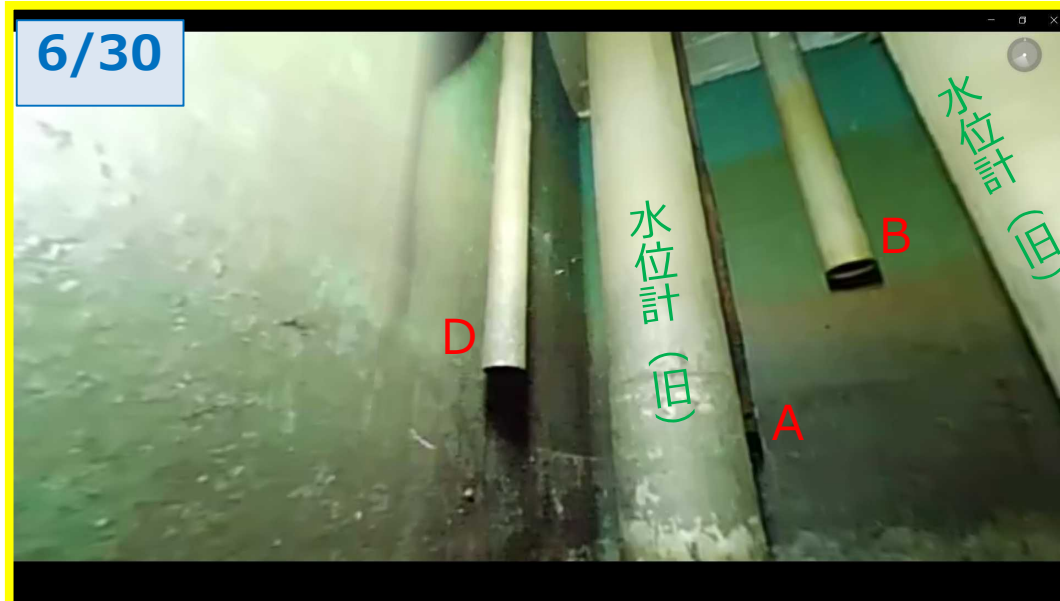
#### 4. 1 / 2号機排気筒ドレンサンプピット内部調査状況（北東）

- 東面の一部に濡れ跡を確認。
- それ以外は降雨有無による相違はみられない。

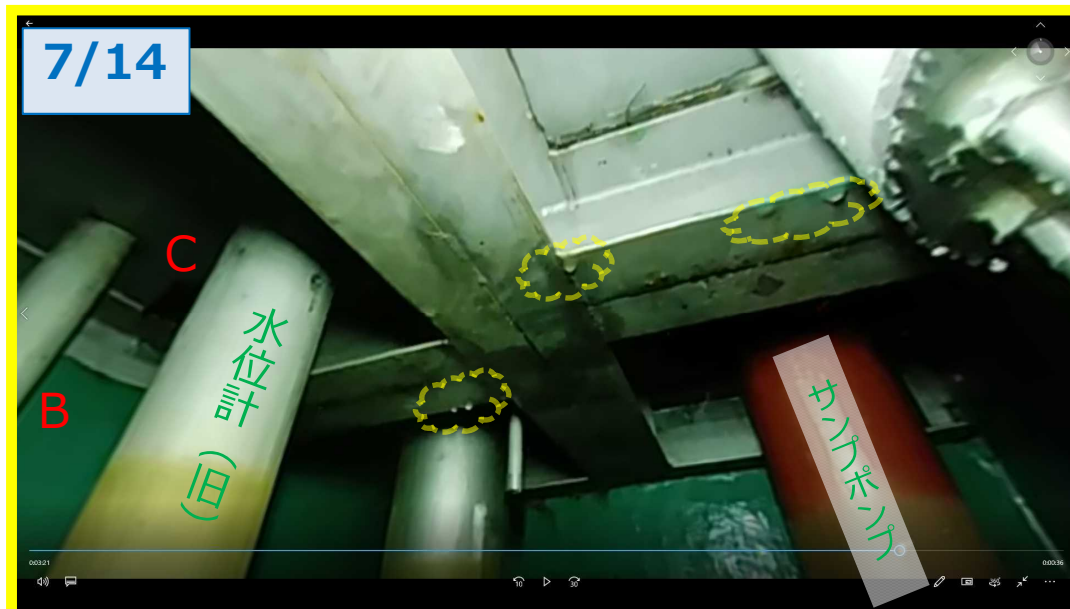
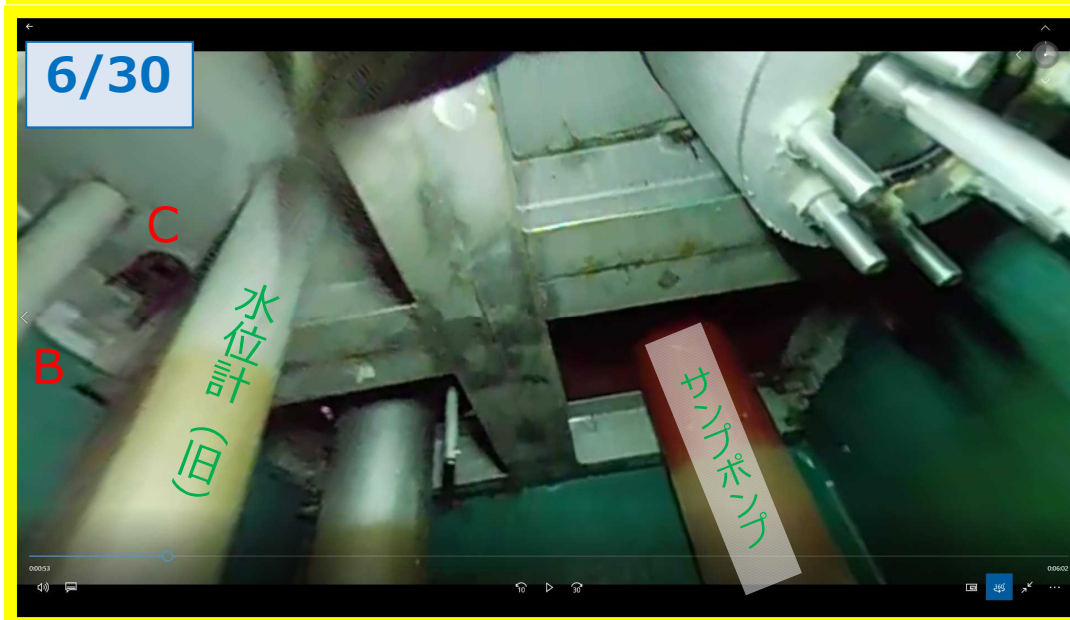
#### 4. 1 / 2号機排気筒ドレンサンプピット内部調査状況（上部）

- 水滴があり、ピット下部に滴下していることを確認。

➤ 雨養生カバー南側開口部への雨水流入防止措置を行い、降雨時のピット内水位変動傾向に変化があるか確認する。

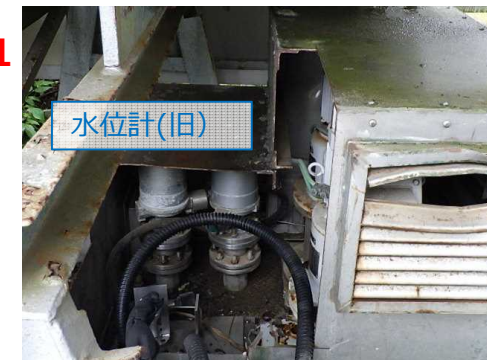
- ①-1 OG※配管を伝いピット上部へ流入
- ①-2 ピット天板の隙間（コーキングの劣化等）から内部へ流入し滴下したと推定

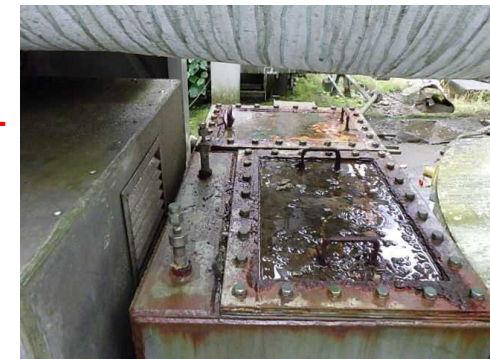
- ②-1 弁ユニットに直接（または配管を伝い）雨があたり、主に南側のピット上部へ流入
- ②-2 ピット天板の隙間（コーキングの劣化等）から内部へ流入し、南側壁面より流れたと推定

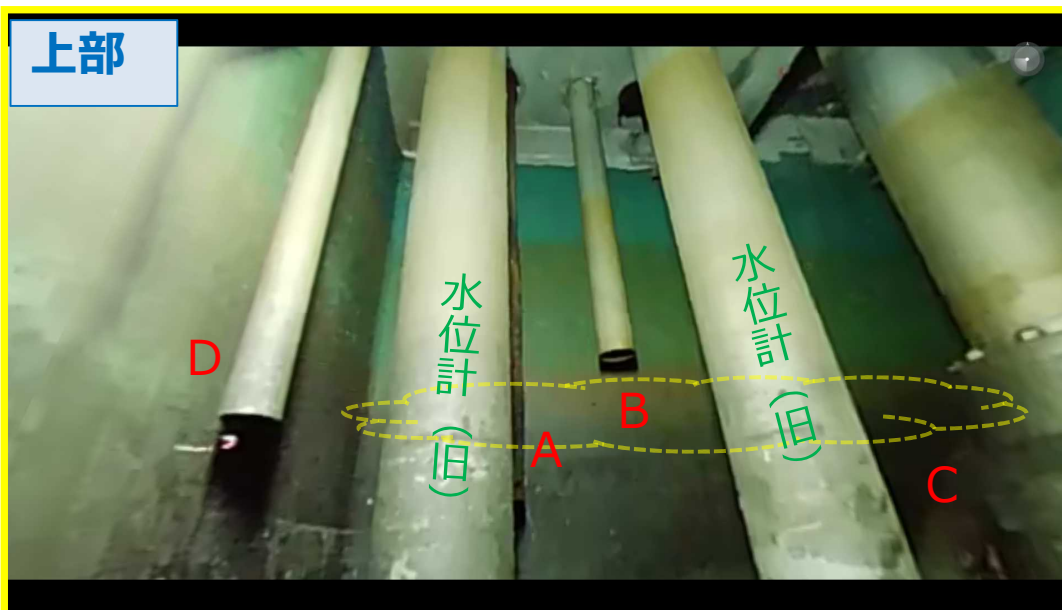
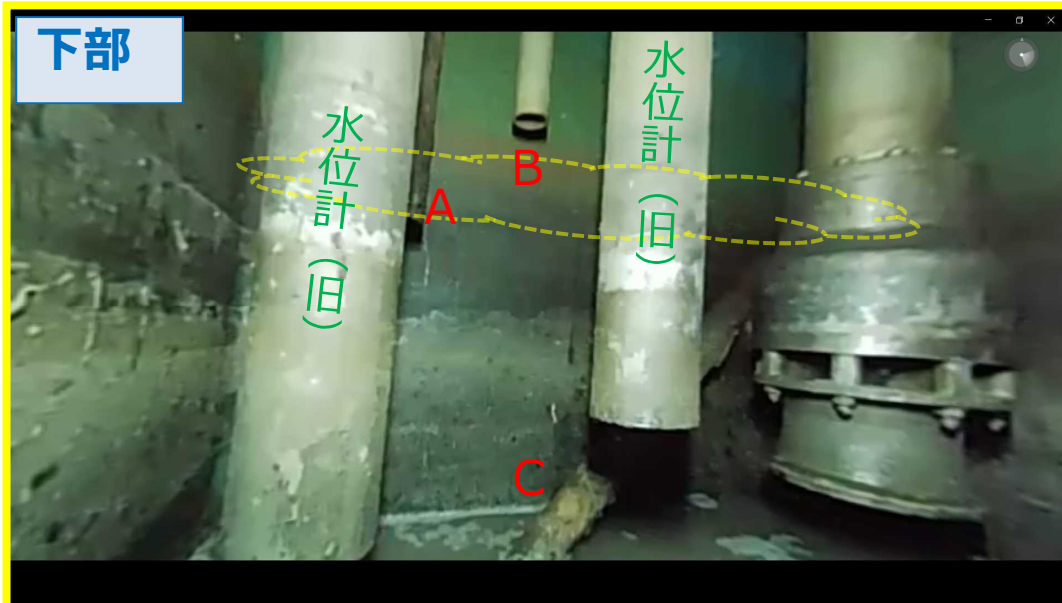
内壁面に流入／流出経路となるような跡は確認できなかった。  
配管については、サンプポンプミニフロー配管が脱落していることを確認した。

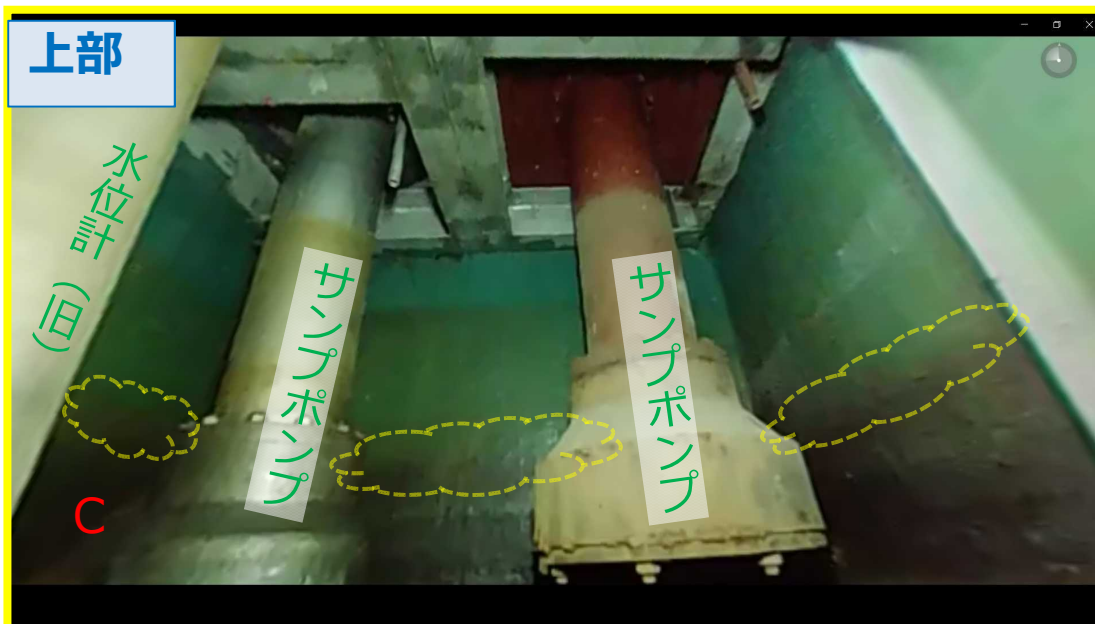
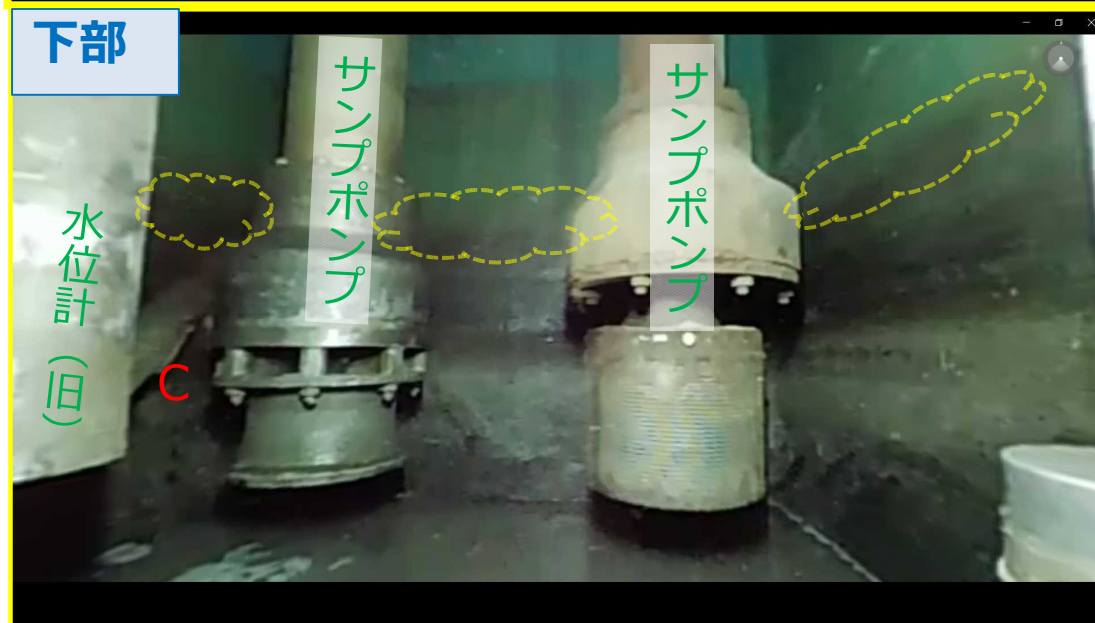
内壁面に流入／流出経路となるような跡は確認できなかった。  
配管については、サンプポンプミニフロー配管が脱落していることを確認した。

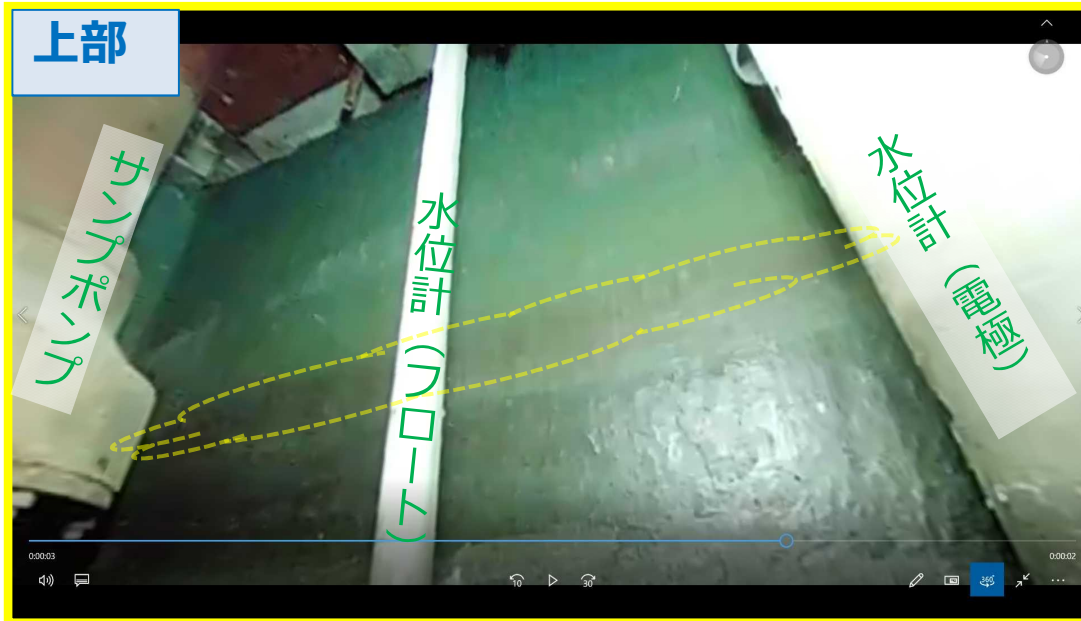
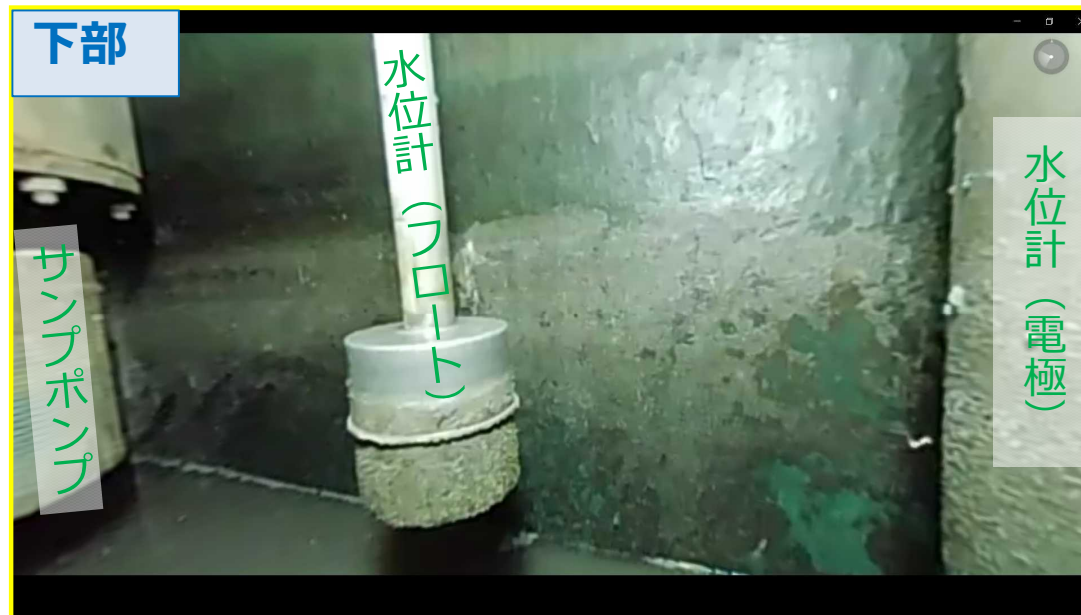
〈参考〉 6月30日内部調査状況（西）

内壁面に流入／流出経路となるような跡は確認できなかった。

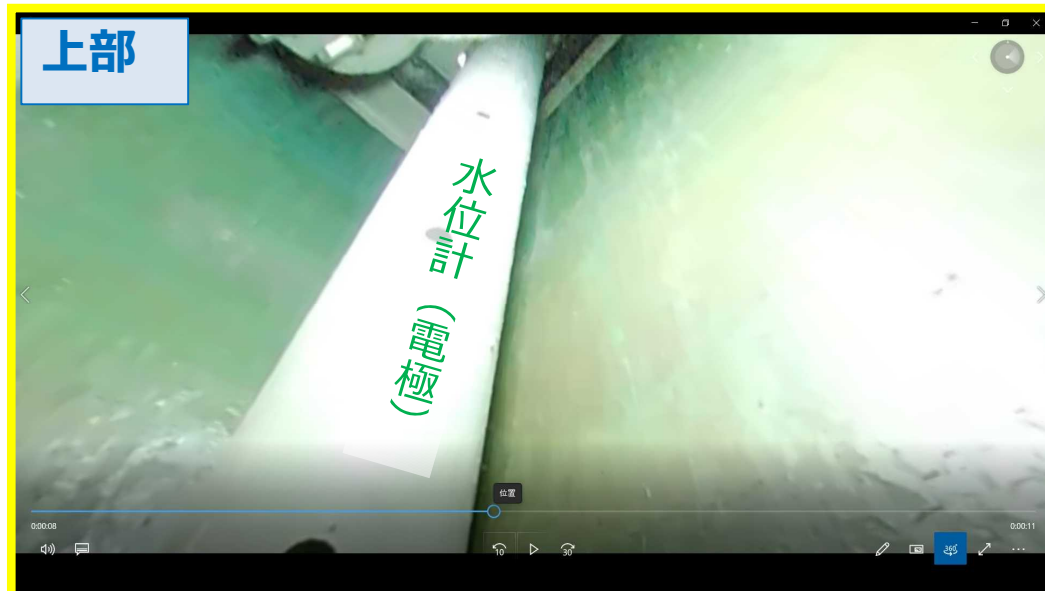
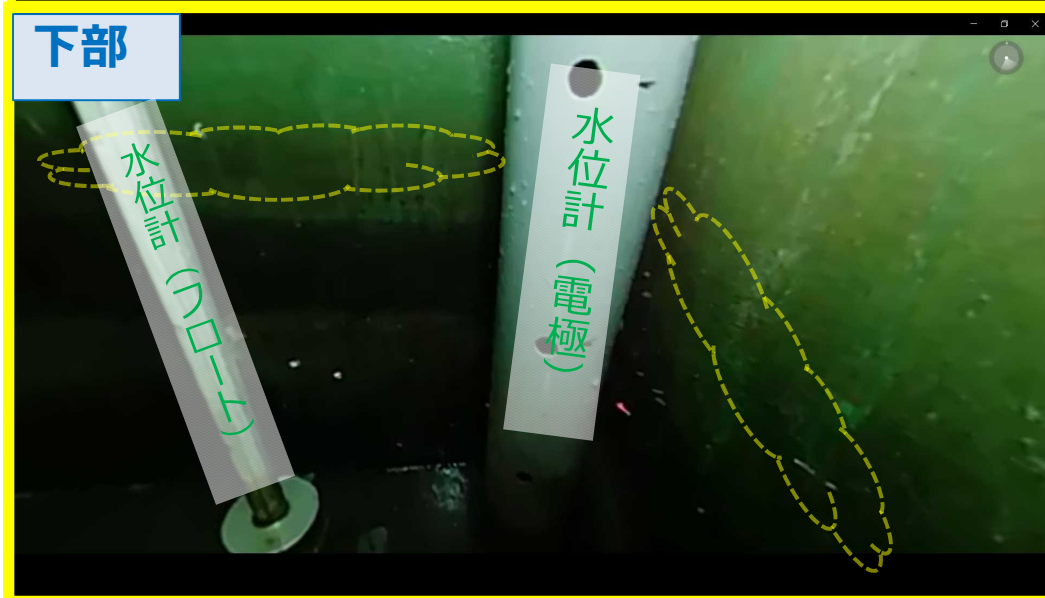
## 〈参考〉 6月30日内部調査状況（北西）

内壁面に流入／流出経路となるような跡は確認できなかった。

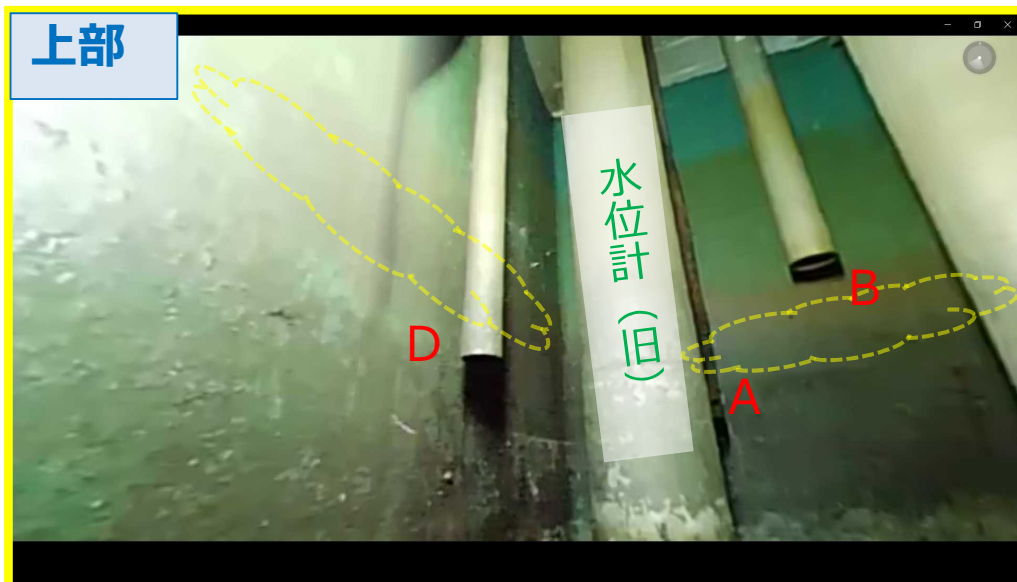
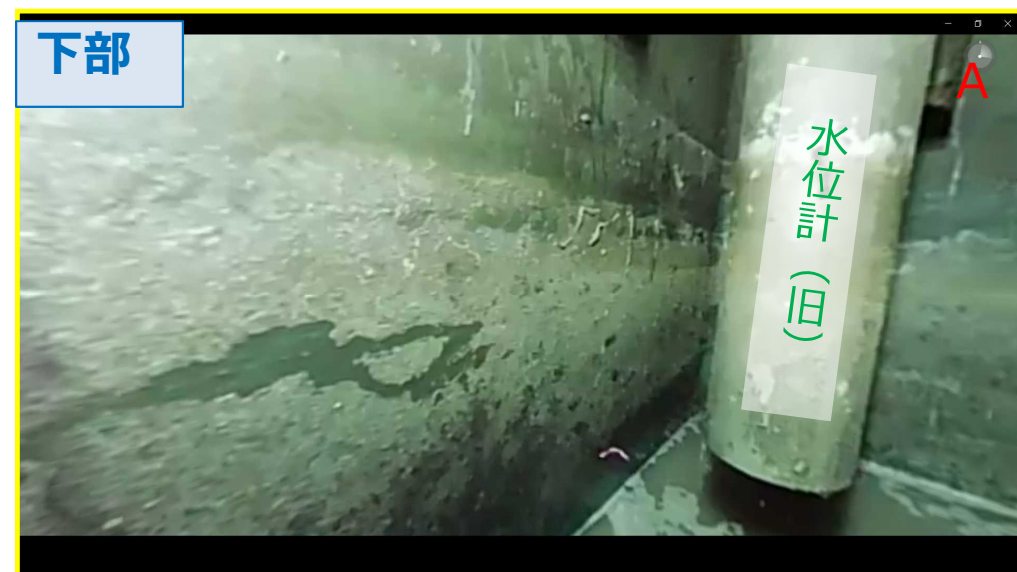
内壁面に流入／流出経路となるような跡は確認できなかった。
