サブドレン他水処理施設の運用状況等

2020年 7月30日

東京電力ホールディングス株式会社

2-1. サブドレンNo.19ピットの状況（7月8日）

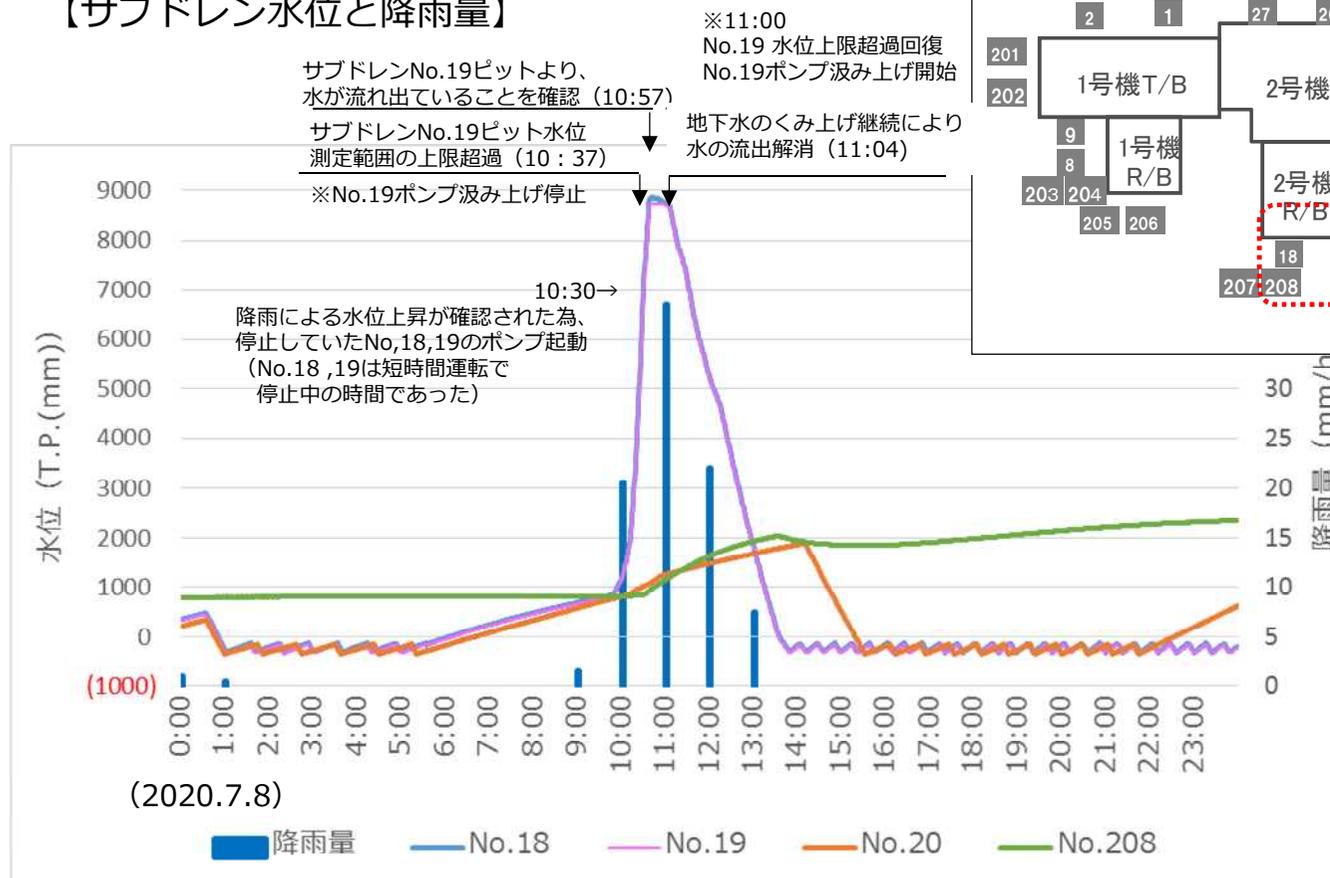
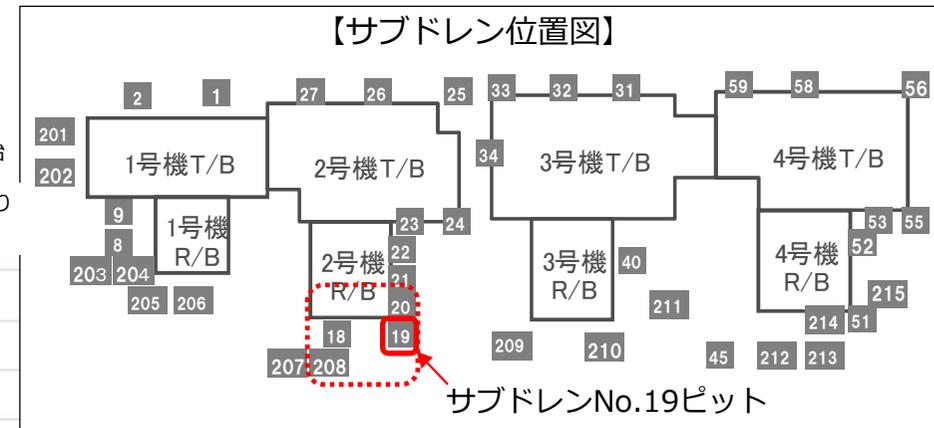
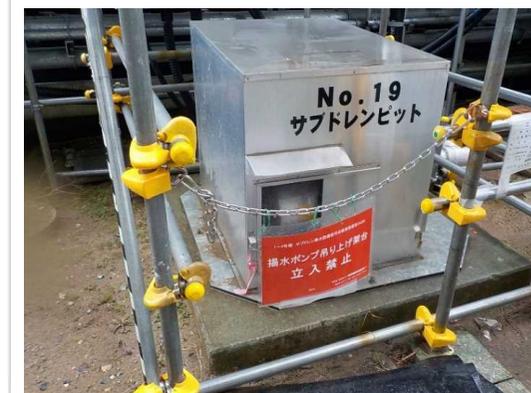
(サブドレンNo.19ピット) 4

- 2020年7月8日、午前10時頃より40mm/h程度の強い降雨があり、サブドレンNo.19の水位計が測定範囲の上限を超過し、汲み上げが停止したことから、現場を確認した。
- 現場確認の結果サブドレンNo.19の井戸から地表面に水が流れ出ていたが、地下水のくみ上げを再開したことによって本事象は解消された。
- 周囲の各排水路のPSFモニターの値に有意な変動は発生していない。

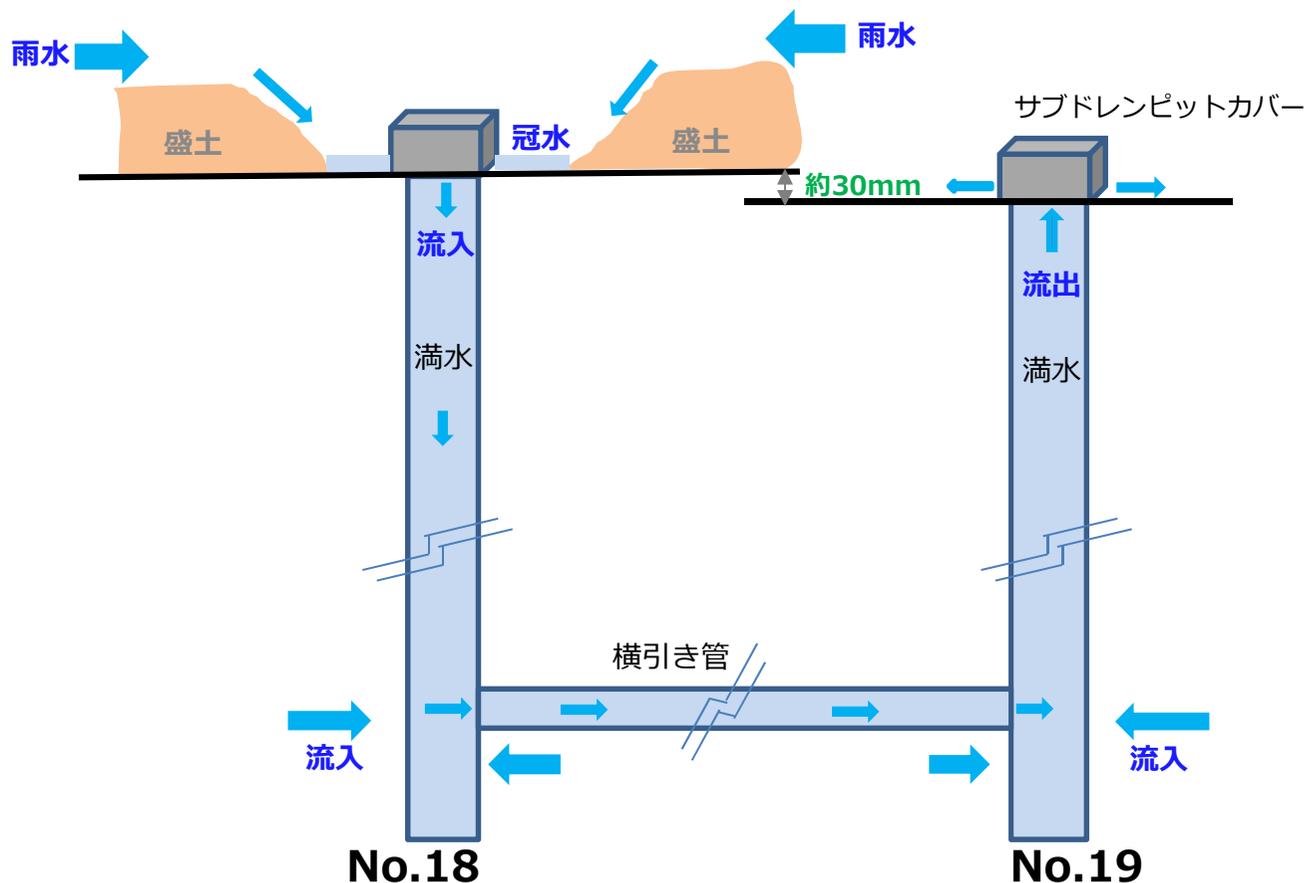
- 今回のサブドレンNo.19から水が流れ出したメカニズムは、2017年10月にも同様の事例が発生したため、当時と同様と想定され、下記の通り。
 - サブドレンNo.18近傍は窪地となっており、降雨による雨水が周囲から集まる状態である。
 - サブドレンNo.19 は地下の横引き管でNo.18と繋がっており、孔口はNo.18より約30mm低い。
 - サブドレンNo.18の周辺が降雨によって冠水したことにより、No.18孔口周辺から雨水が流入し、横引き管を経由して、No.19の孔口から水が流れ出した。
- ※サブドレン孔口上部には、移送配管及び水位計ケーブルなどを設置するための開口部が存在している。

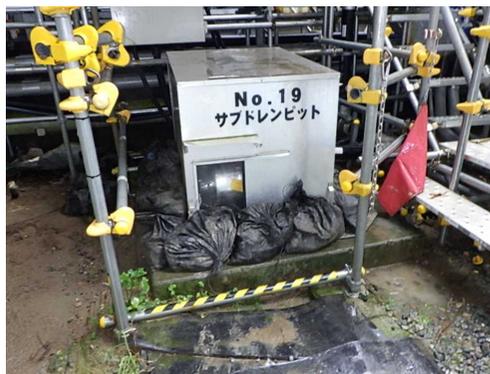
暫定対策後（7/14）
（サブドレンNo.19ピット）

- 2017年に同事象が発生した際は、サブドレン等の処理能力（800～900m³/日）が少なく、速やかな汲み上げ再開が出来ない状況であったが、それ以降、影響緩和対策として、サブドレンの処理能力の向上（最大2,000m³/日）、サブドレンNo.18周囲に堰などを設けていた。その結果、汲み上げの再開が可能で、速やかな事象の解消は出来たが、発生自体は防止できなかった。
- サブドレンNo.19周辺のサブドレン水位と上昇傾向が異なる事、現場状況から、流れ出た水は概ね雨水と想定しているが、サンプリングを行っておらず、想定経路に一部地下部が存在している事で、概ね雨水であることが確認できなかった。
- 今後は、影響緩和対策に合わせて、事象発生を防止する対策を検討・実施していく。

- ①サブドレンピットの周辺に土嚢の設置（済）
- ②サブドレンNo.18,19は、原則連続運転の実施（済）
- ③サブドレンNo.19水位計の測定範囲の変更（汲み上げ停止の回避）
- ④サブドレンピットの周辺にサンプリングボトルの設置（済）（すみやかなサンプリングの実施）

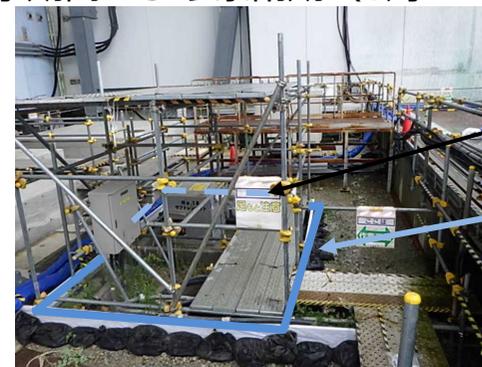
暫定対策後（7/14）
（サブドレンNo.18ピット周辺）

追加土嚢堰
