# 3号機 燃料取り出しの状況について

2020年7月30日

東京電力ホールディングス株式会社

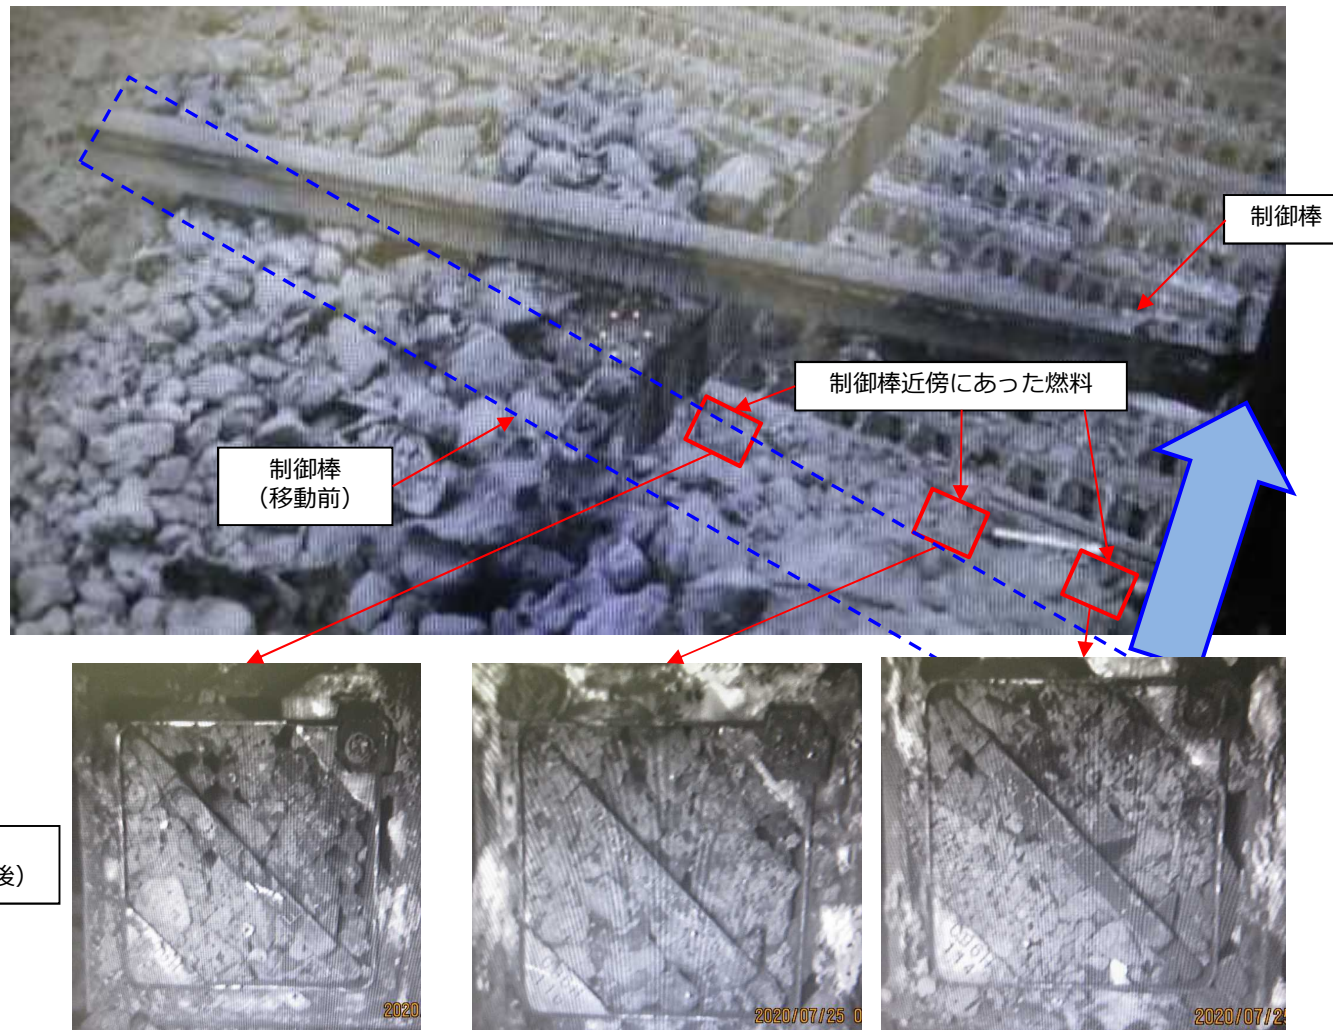
## 2. ①-2 制御棒の再移動

- 2020年7月19日,制御棒を北に移動を実施。
- 2020年7月25日,制御棒近傍にあった3体の燃料について,ガレキ撤去完了。

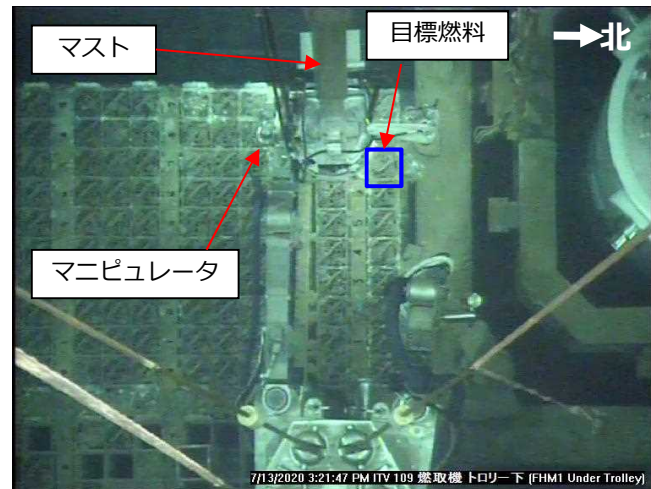
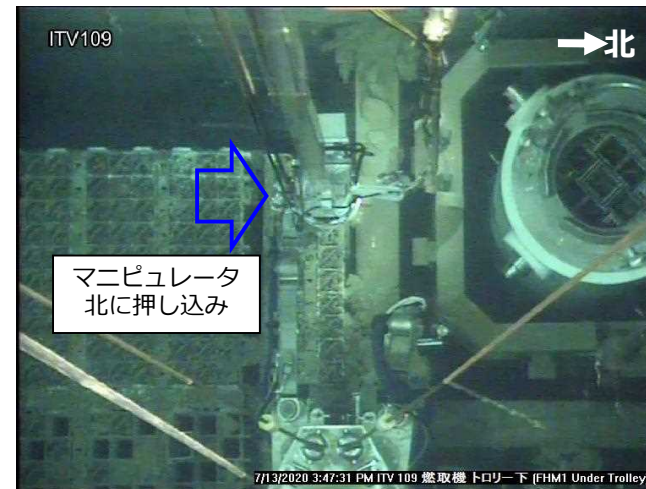
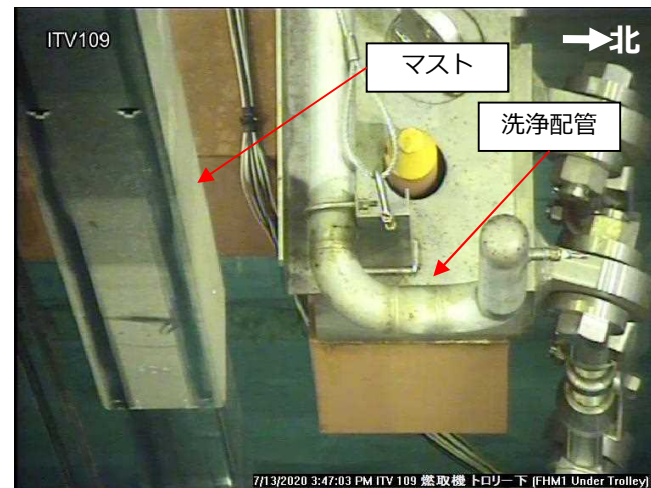
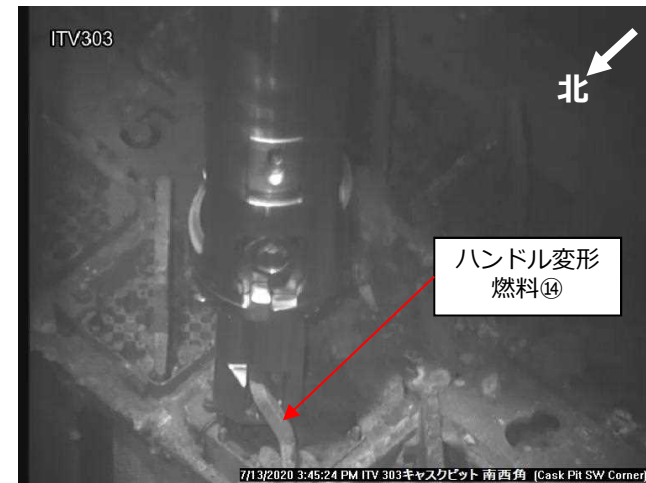
## 2. ②-1輸送容器洗浄配管近傍へのマストのアクセス確認

- マニピュレータでマストを北側に押し込んで傾けることで、輸送容器洗浄配管近傍の燃料を把持できることを確認した。また、マストを押し込んだ状態で燃料を問題なく引き抜き可能であることを模擬燃料で確認済み。

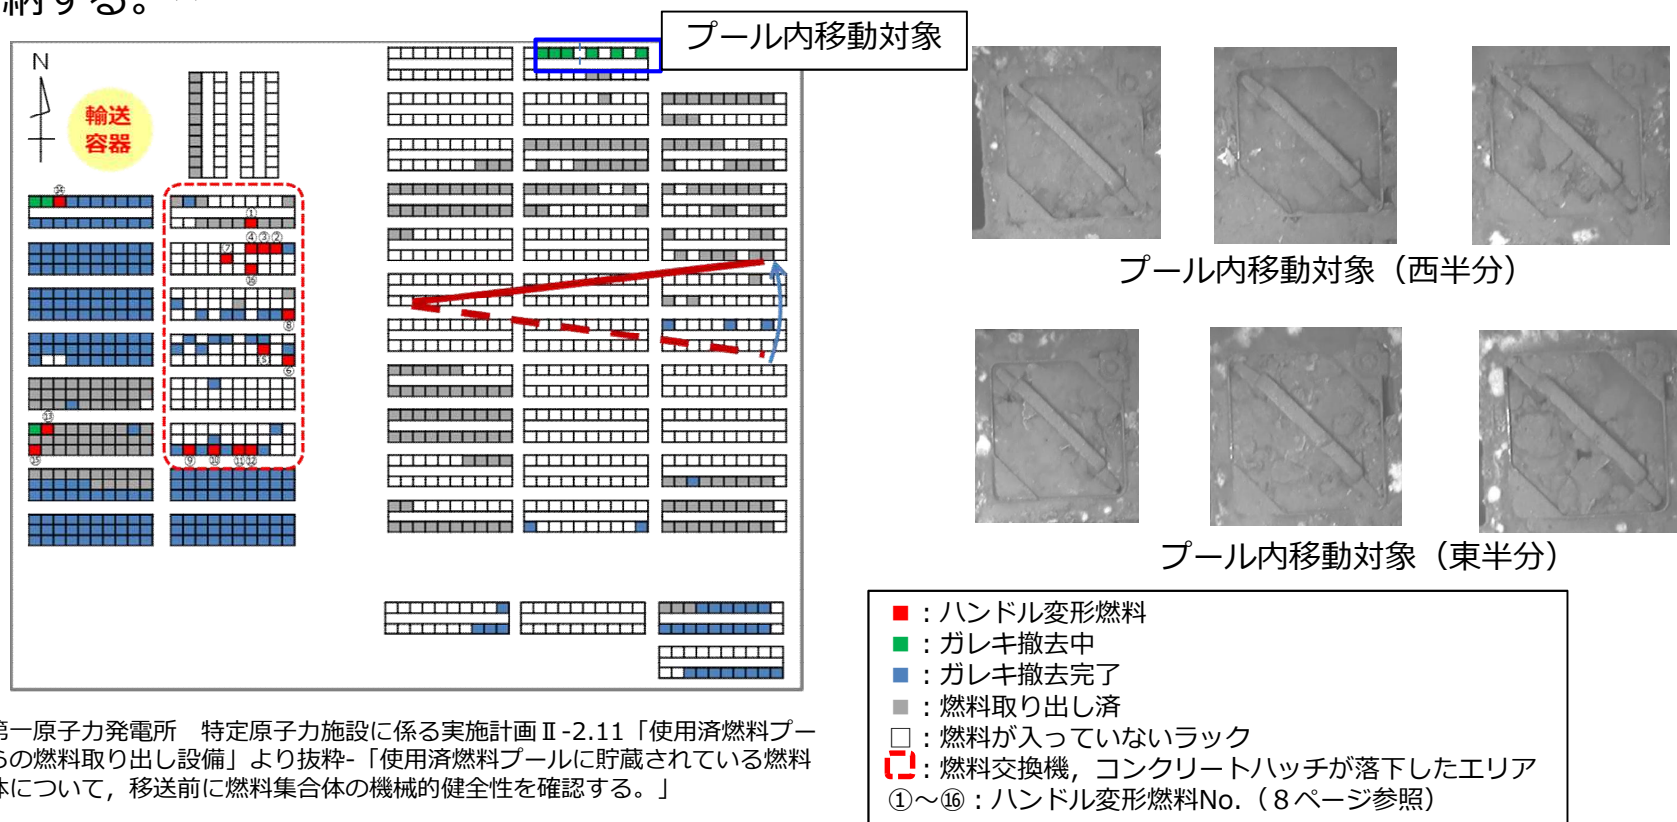
### 3. 一部燃料のプール内移動

- プール端部に保管されている一部の燃料は、吸引装置を取り扱うFHM補助ホイスの運転範囲の制約のため、現在の位置ではガレキ吸引が十分にできない。そのため、プール内の別のラックに移動させた後、ガレキ吸引を行う。
- プール北端に位置する6体分の燃料について、プール内移動を予定（8月上旬頃）
- 移動先は、燃料取り出し済の位置から選定予定。
- なお、水中カメラ映像により、当該燃料に明らかなハンドル変形がないことを確認済み。上部のガレキ吸引後に治具を用いてハンドル変形有無の最終確認を行い、輸送容器に収納する。 ※

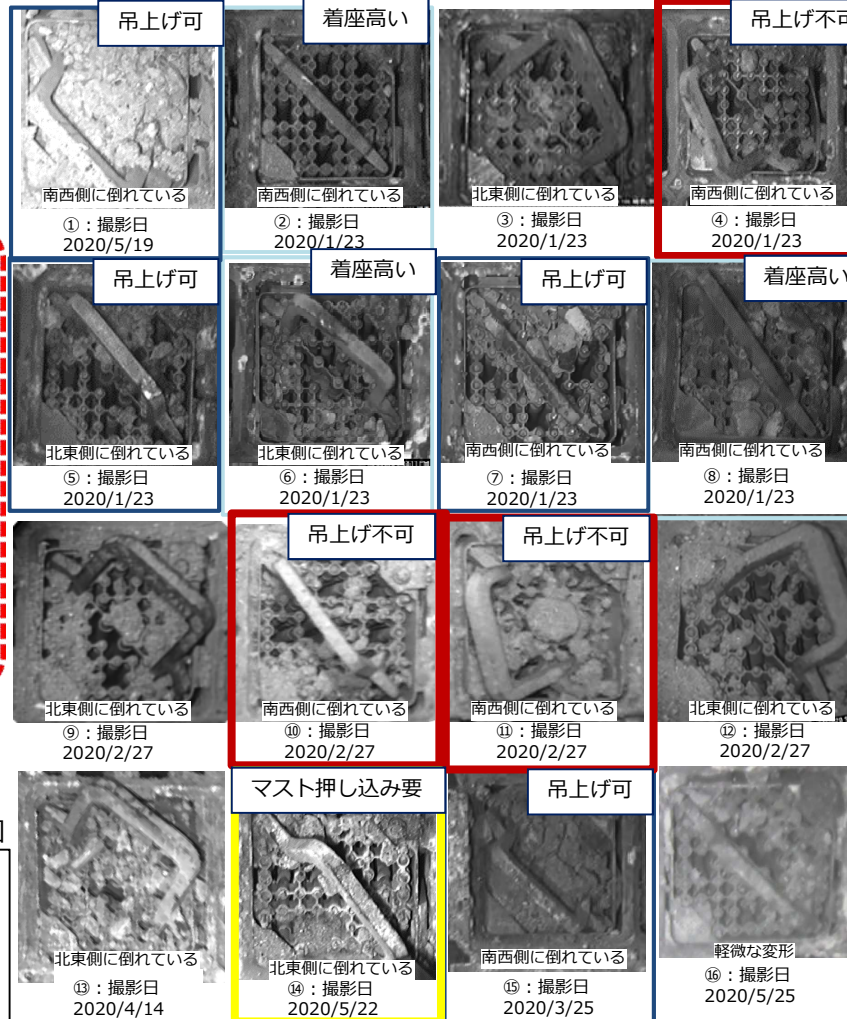
3号機使用済燃料プール内西側拡大図

- 5月28日時点でハンドル変形を確認した燃料は16体。このうち既存FHM掴み具で把持角度を超過している可能性のあるハンドル変形燃料は4体（区分C分）。2020年12月頃に吊り上げ試験を実施予定。
- ④⑪は、吊り上げ試験の際に数度程度、ハンドル角度が元の位置側に戻ったが、模擬ハンドルによる引張り試験も実施しており、変形により強度上に問題は生じないことを確認済み。

| N<br>o. | 型式 | ITVによる推<br>定曲がり角度 | 変形方向 | 取扱い<br>区分※1 |
|---|---|---|---|---|
| ③ | 9×9A | 約40° | CF側 | C |
| ④ | 9×9A | 約40°※2 | 反CF側 | B |
| ⑨ | 9×9A | 約40° | CF側 | C |
| ⑪ | 9×9A | 約60°※2 | 反CF側 | B |
| ⑫ | 9×9A | 約60° | CF側 | C |
| ⑬ | 9×9A | 約40° | CF側 | C |

※1：ハンドルが北東側に倒れている場合は、チャンネルファスナが掴み具と干渉するため、把持可能な角度が小さい。

※2：吊り上げ試験時に、ハンドルが数度程度曲げ戻ったことを確認している。

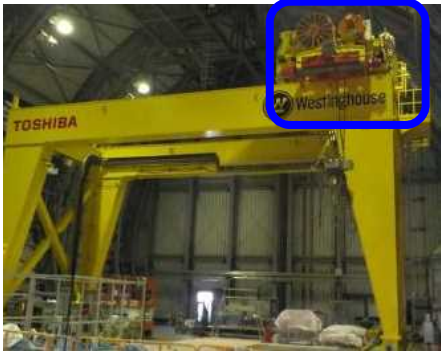
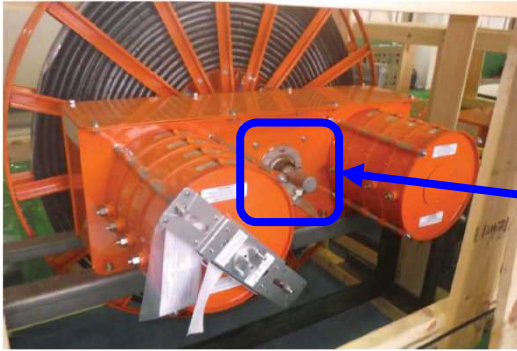
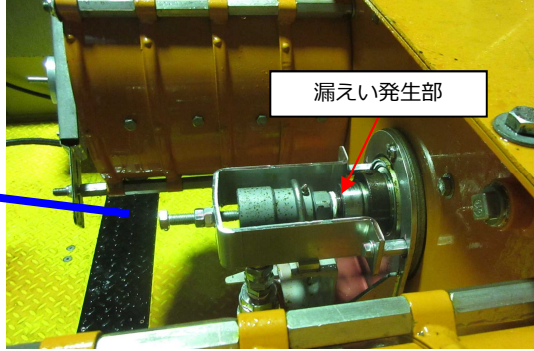
## 【参考】クレーン主巻からの作動流体の漏えい

| 発生事象 | クレーン主巻からの作動流体の漏えい |
|---|---|
| <p>概要</p> | <ul style="list-style-type: none"> <li>✓ 7/29 16:07 3号機使用済燃料が装填されたキャスクをオペフロから地上に吊りおろし中に、作動流体（水グリコール）の「漏えい警報」及びI T Vで作動流体（水グリコール）の滴下を確認。作業を一次中断。</li> <li>✓ キャスクの着座は完了。</li> <li>✓ 現場確認の結果、クレーン主巻の作動流体（水グリコール）ホース継手のねじ込み部に漏えいがあることを確認。</li> </ul> <div style="display: flex; justify-content: space-around; align-items: flex-end;"> <div style="text-align: center;"> <p>クレーントロリ上</p> </div> <div style="text-align: center;"> <p>ホース継手ねじ込み部</p> </div> <div style="text-align: center;"> <p>漏えい発生部</p> </div> </div> |
| <p>原因</p> | <ul style="list-style-type: none"> <li>✓ 摺動部のねじ込み箇所のため、シールテープのシール性能低下と推定する。</li> </ul> |

| 発生事象 | クレーン主巻からの作動流体の漏えい |
|---|---|
| <p>対応</p> | <ul style="list-style-type: none"> <li>✓ 7/30にシールテープの巻き直しにより復旧を行う予定。</li> <li>✓ 類似箇所の確認及び定期的な外観確認を継続する。</li> </ul> |
